Åbroddsvägen och Bågvägen, Nacka kommun PM Dagvatten

2014-02-13

Bilaga 1 – Bågvägen och Åbroddsvägen, Översikt dagvattenflöden

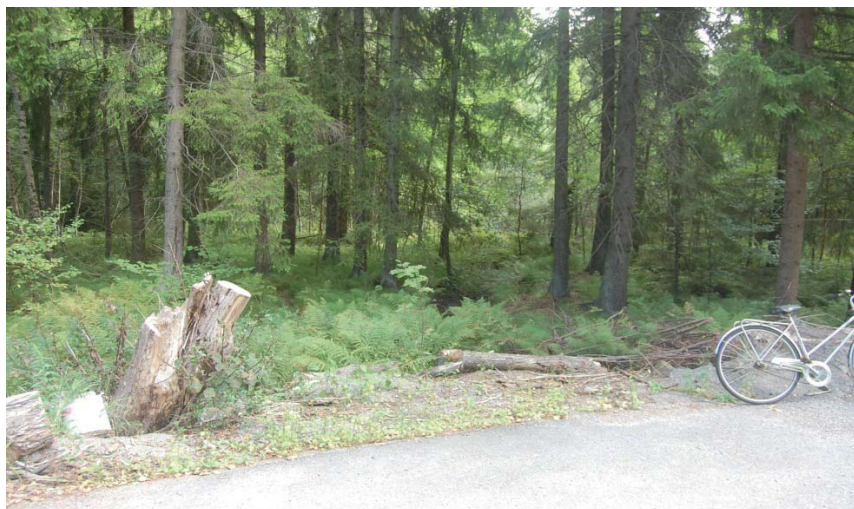
Foto2. Åbröddsvägens avvattning till Rotskärsskogens skogsdike.

För delen av Åbroddsvägens där diket avrinner till Rotskärrsskogen bör skogsdiket besiktigas och eventuellt rensas så att dagvattnet i vägdiaket inte hindras avrinna eller stoppas.

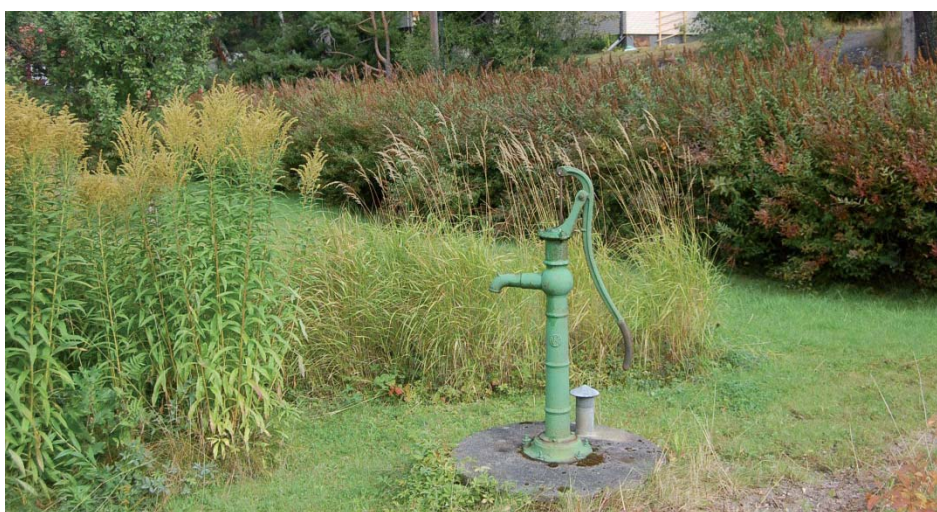
Foto2. Jordbrunn i området

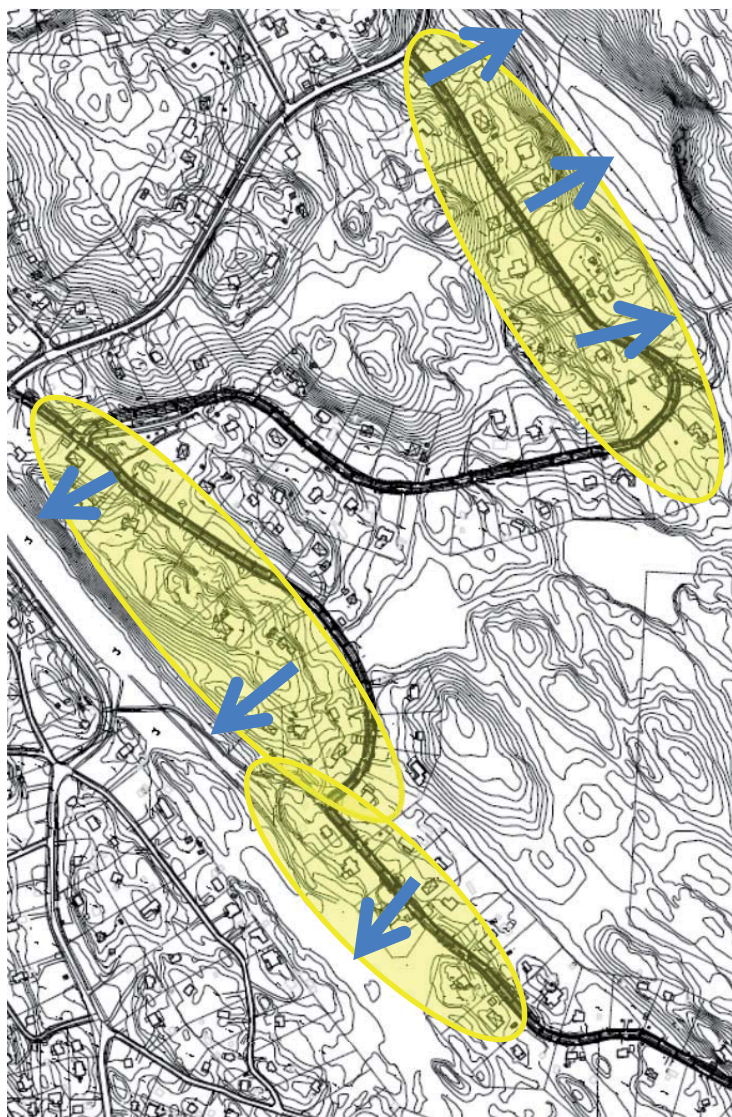
Figur 3 Områden med avledning av vägdagvatten till recipienter.

Figur 3 visar grönmarkerade områden där vägdagvattnet avleds till tomtmark på ett oavsiktligt eller oplanerat sätt. Tomtmarken är nivåmässigt belägen under vägdikenas nivå, vilket medför att dagvattnet inte kan ledas förbi utan istället översilar tomtmark enligt de blå pilarna.

Vid Bågvägens område (pkt 1 i figur 3) leds dikesvattnet via vägtrumma till tomtmark och sedan vidare till Rotkärrsskogen. Vid Åbroddsvägen (pkt 2 i figur 3) leds dikesvattnet är tomtmarken och vidare till våtmarksområdet i dalgången sydväst om tomten.

Den röda pilen i figur 3 visar en befintlig trumma som avleder dagvattnet från markområdet kring korsningen Bågvägen/Åbröddsvägen. Trumma korsar fastigheten 14:2 och leder dagvattnet till Vikinghillsvägens vägdike.

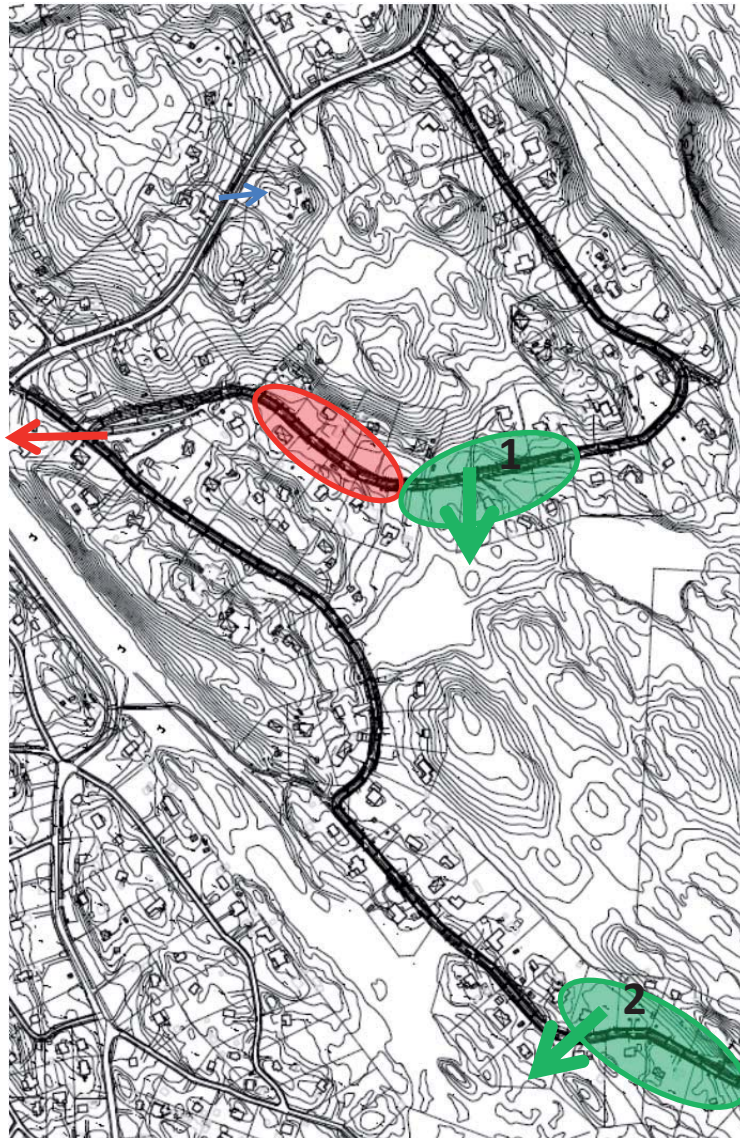
Figur 4 Områden med otillfredsställande avledning av vägdagvatten.

Vid Bågvägen är det rödmarkerade området instängt mellan omgivande bergryggar. Dagvattnet har inte möjlighet att avrinna utan stannar kvar i vägdikena där det långsamt avdunstar eller infiltreras i underliggande jord.

Inom det rödmarkerade området i figur 3 saknas det i dagsläget naturliga avrinningsvägar för dagvatten, då området är instängt mellan berghällar.

Området kan avvattnas genom förläggning av en ny dagvattenledning från diket vid fastigheten 14:56, via befintligt U-område inom 14:56 och ut till skogsdiket väster om 14:56.

Bergschaktarbete av dämmande berghäll erfordras för att erhålla avvattning från det instängda området till den nya dagvattenledningen.

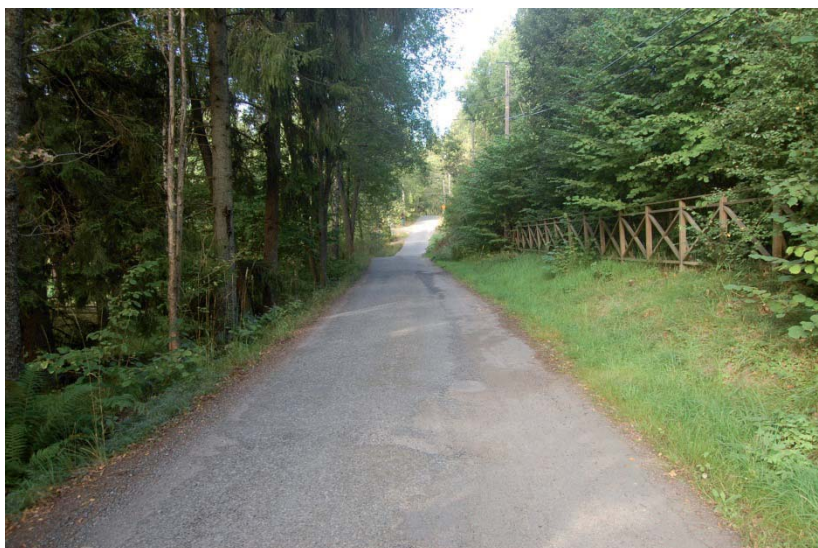
För Bågvägen markerat område (1) i figur 3 leds idag dagvatten till fastigheterna 14:44 och 14:45, med fortsatt långsam avrinning till skogsmarken i söder. Dagvattnet till 14:45 kommer huvudsakligen via vägtrumman för diket på Bågvägens norra sida. Till 14:44 kommer dagvattnet dels från vägbanan i samband med nederbörd, dels indirekt från 14:45 eftersom fastigheten 14:44 har lägre belägen tomtnivå. För att förhindra framtida dagvattenströmning till dessa fastigheter måste vägtrumman förbindas med en ny markförlagd dagvattenledning inom befintligt U-område genom fastigheten 14:45 med utlopp i skogsmarken söder om fastigheterna. Bågvägen får ny tvärlutning mot det norra vägdiket vilket förhindrar framtida avrinning från vägbanan till tomtmark.

Foto 3. Vägavsnittets dagvatten leds till fastigheterna 14:44 och 14:45 till vänster i bild.

En markförlagd dagvattenledning bör prioriteras i framtida planeringsarbete.

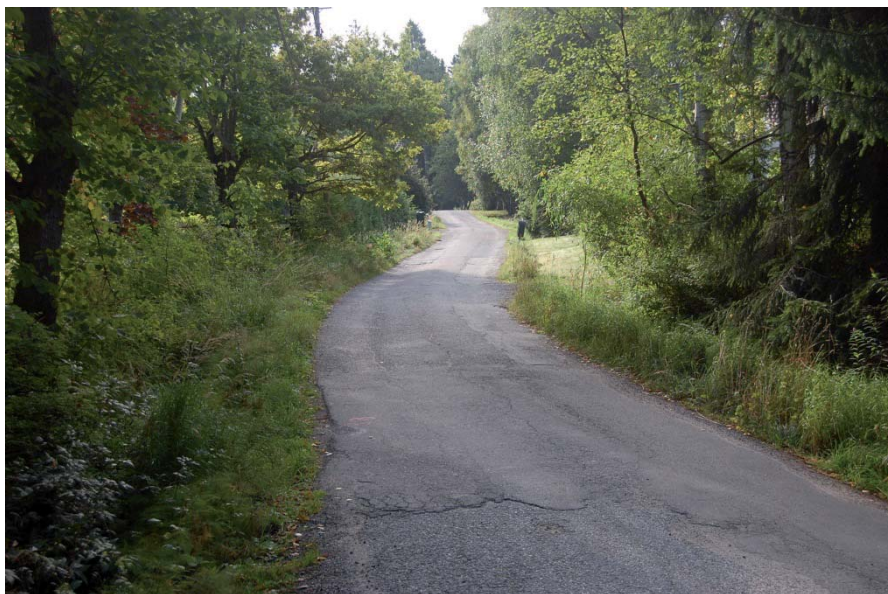
Foto 4. Vägavsnittet inom det blåmarkerade området i Figur 3.

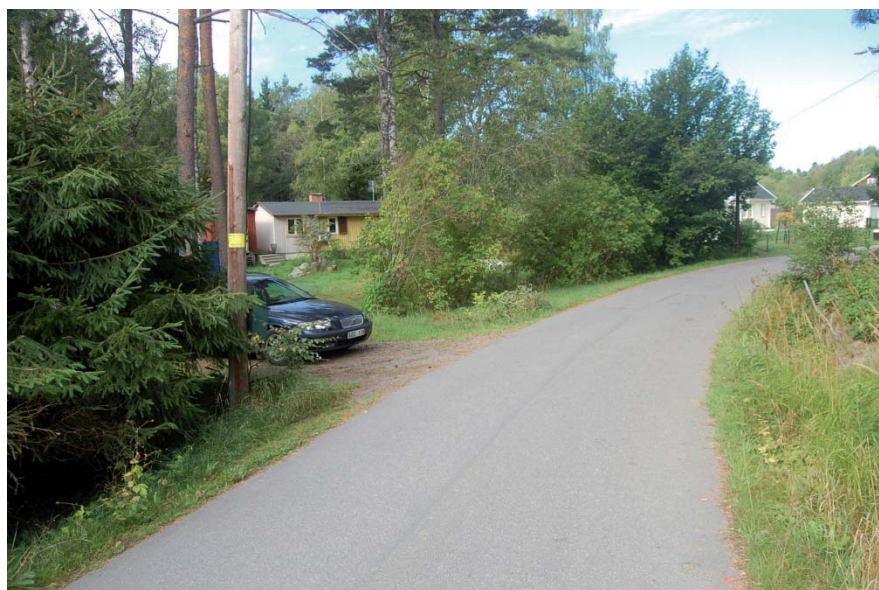
För Åbroddsvägen markerat område (2) i figur 3 rinner idag vägdikenas dagvatten till fastigheten 14:72. Fastighetens tomtmark ligger nivåmässigt lägre än omliggande fastigheter och lägre än vägen. Marken inom 14:72 är relativt plan så dagvattnet och nederbörden avrinner långsamt till våtmarken söder om fastigheten.

Foto 5. Fastigheten 14:72 är belägen bortom bilen

För att vägens dagvatten ska förhindras strömma till fastigheten måste vägtrumman förbindas med en ny markförlagd dagvattenledning genom fastigheten med utlopp i våtmarken söder om fastigheterna. Ett U-område förslås därför införas genom 14:72 i gränsen mot fastigheten 14:73. Vid en förtätning genom styckning av befintliga fastigheter uppströms 14:72 ökar behovet av en markförlagd dagvattenledning genom fastigheten.

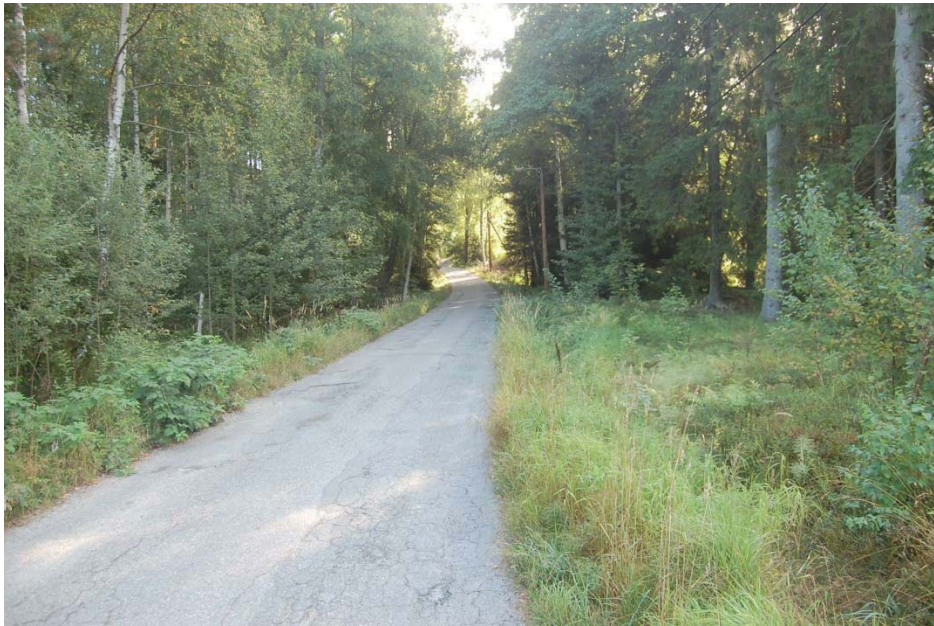
Intill anslutningen till Åbroddsvägen kommer Bågvägen flyttas mot norr på en sträcka av ca 140 m. Det befintliga vägområdet är lågt beläget, skuggigt och fuktigt och omgivet av björk och gran m.m.

Foto 6. Bågvägens början vid anslutningen till Åbroddsvägen är lämpligt område för fördröjningsmagasin.

Det rödmarkerade området kan förlagsvis nyttjas som parkeringsyta (närmast Åbroddsvägen) och lekplats. Under mark förläggs ett fördröjningsmagasin för dagvatten. Efter urgrävning av lera och morän kan magasinet utgöras av fyllning av bergkrossmaterial 80 – 150 mm. Alternativt kan dagvattenkassetter användas, vilka ger större magasineringsvolym jämfört med grovt bergkrossmaterial. Magasinets förlägningsdjup och utformning optimeras utifrån rådande grundvattennivån och vattengång på nytt vägdikey längs med Åbråddsvägen fram till anslutningen med Vikinghillsvägen.
