# Förstudie

## Ombyggnation av Bagarsjöns utlopp

**Uppdragsnr:** 105 06 20 **Version:** 2  
2018-10-12

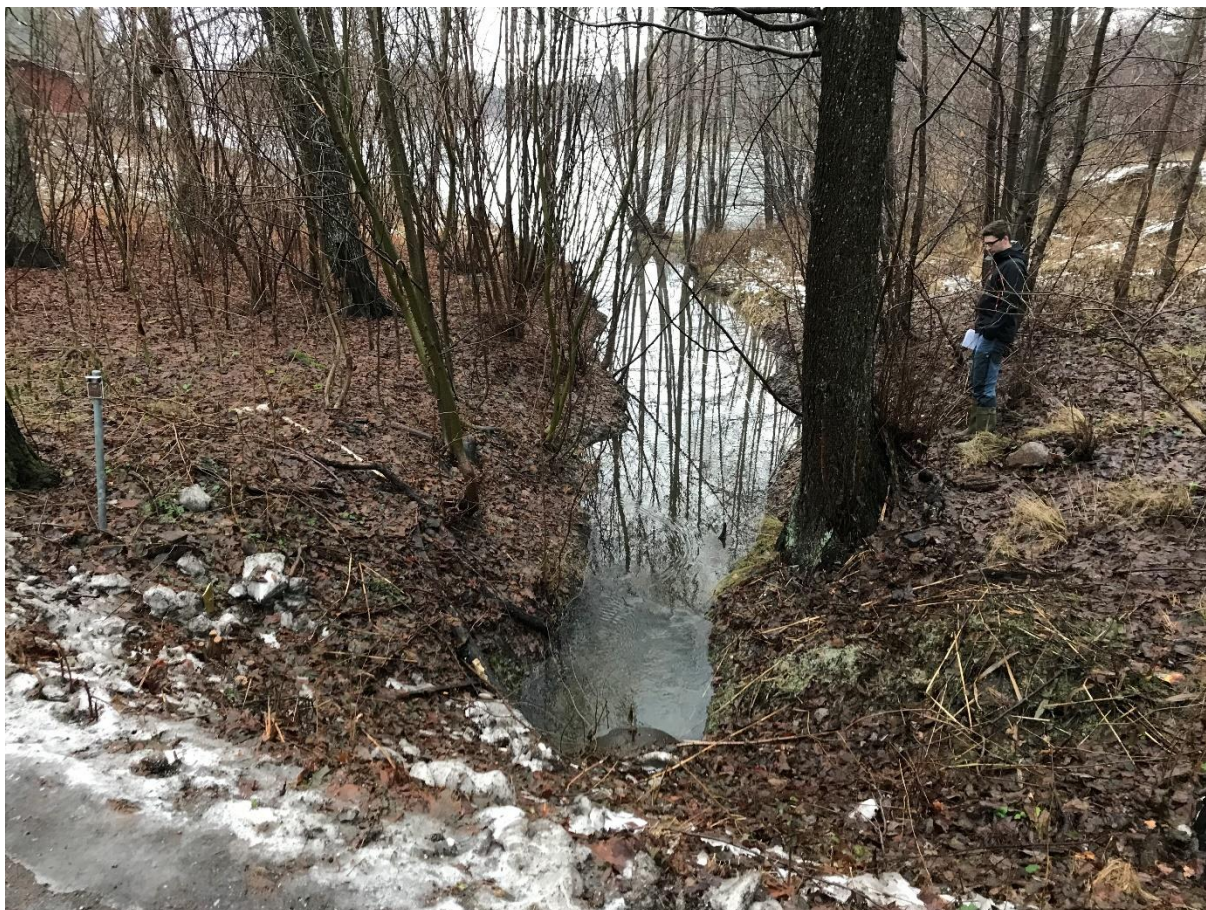
Figur 3.1.a Dike i Boo- Lännersta dikningsföretag år 1954 vid Sockenvägen.

Idag sitter en plåt för vägtrumman vilket dels hindrar att sjöns lågvattennivå sjunker till lägsta nivån för vägtrummans vattengång men som också innebär att trumman har sämre kapacitet vid situationer av hög tillrinning, vilket ökar risken för översvämningar på tomter runt sjön.

I dag sitter en plåt på inloppet till trumman. Ett första steg i samband med att utloppet byggts om är att avlägsna plåten vilket ökar trummans kapacitet betydligt. En bedömning av vägtrummans kapacitet har tidigare gjorts av Norconsult som fann att trummans kapacitet med en borttagen plåt klarar att avbörda ett 50-års flöde. Åtgärden kan kombineras med ett byte av vägtrumman vid Ekallén om trummans tekniska livslängd går mot sitt slut eller om önskemål om att klara ett högre dimensionerande flöde finns. En ny trumma bör vara utformad så att faunapassage är möjlig.

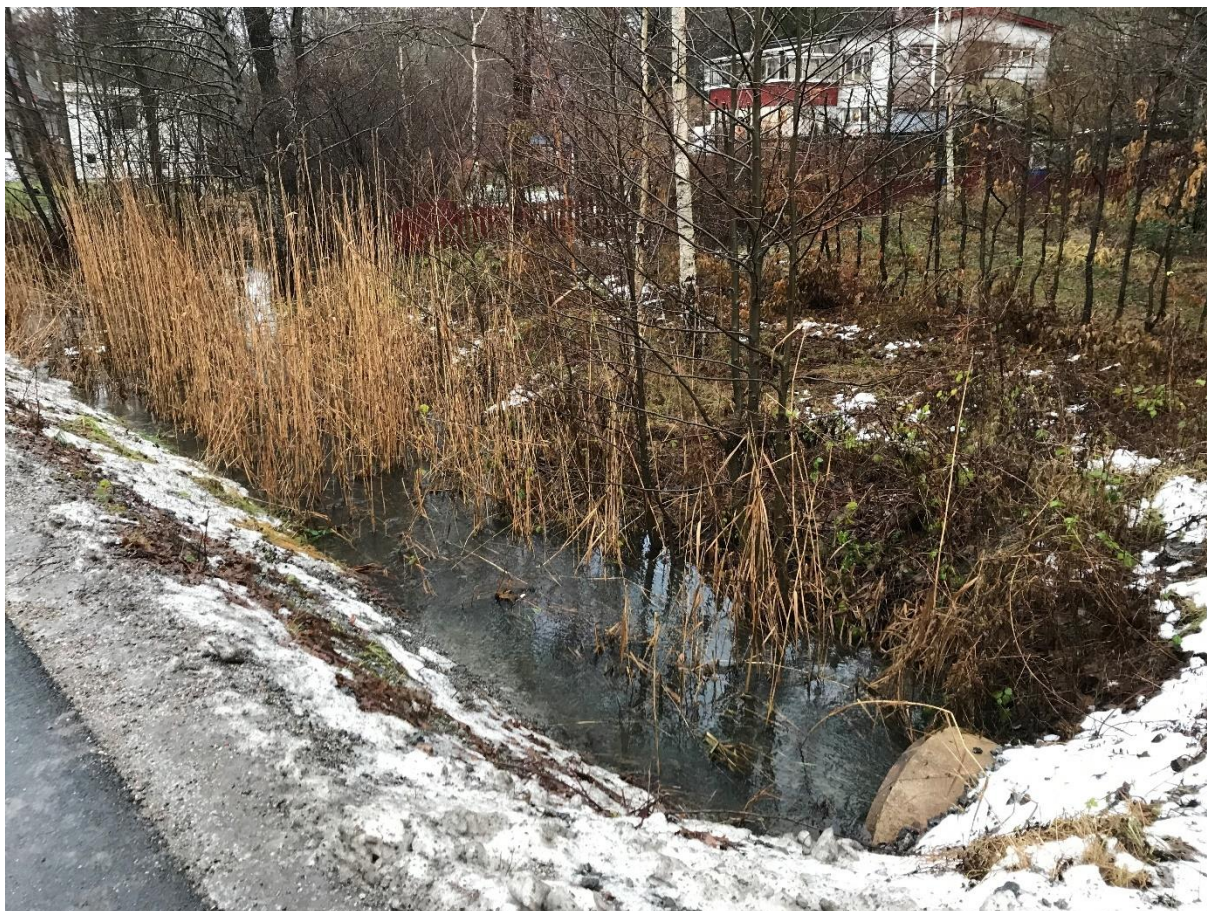
Figur 3.2.b. Dike i Boo- Lännersta diktningföretag år 1954 vid Sockenvägen.

2017-12-15 genomfördes ett platsbesök. På sträckan längs Ekallén växer buskar och lövträd och rensningsbehovet är stort. Den täta vegetationen bedöms ha stor inverkan på översvämningsrisken längs vattendraget. Figur 3.2.b visar förhållandena i diket där det når Sockenvägen och första delen av sträckningen parallellt med Sockenvägen. Vid tillfället för platsbesöket var flödet ganska stort och flera vägtrummor täcktes av vatten. Några av trummornas lägen och storlek visas i figur 3.2.c. Även nedströms Sockenvägen (trumma 2 i figur 3.2.c.) finns behov av underhåll. En trumma finns vid Kompassvägen (trumma 3 i figur 3.2.c). Vid Kompassvägen och Fregattvägen är underhållsbehovet mindre än på sträckorna uppströms.

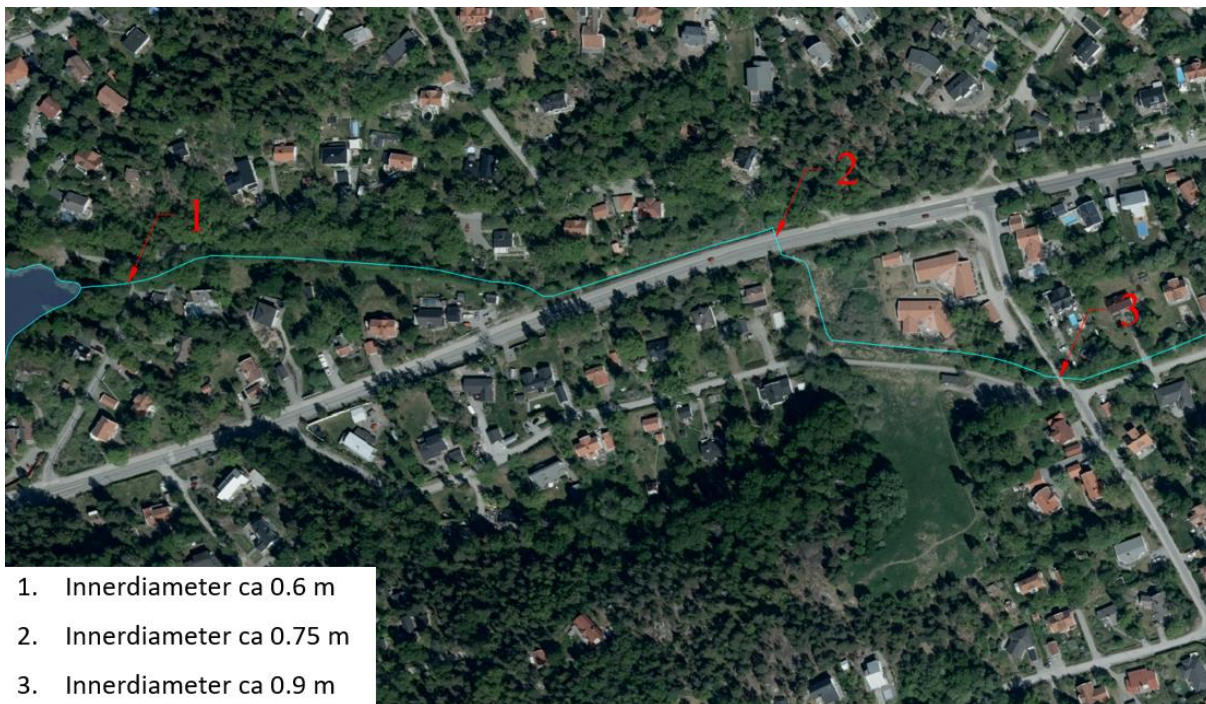
Figur 3.2.c. Några av de vägtrummor som finns nedströms Bagarsjöns utlopp

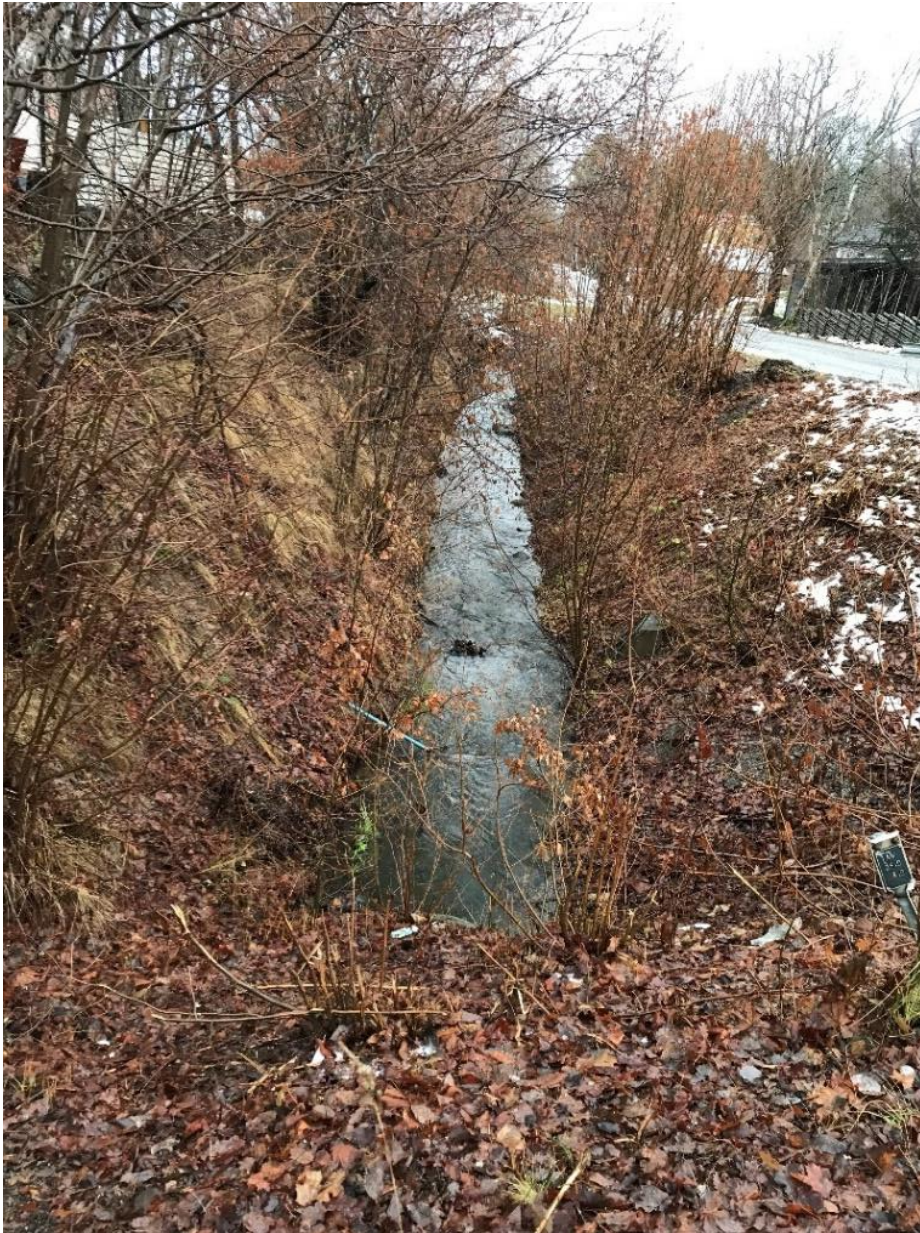
Figur 3.3.d Dike i Boo- Lännersta dikningsföretag år 1954 vid Fregattvägen.

I figur 3.2.d visas diket vid Fregattvägen. Här har flera rörledning av diket vid tomternas uppfartsvägar tillkommit sedan utförandet av dikningsföretaget.
