## Älta våtmark

Dagvatten, grundvatten och naturvärden.

Nacka kommun

RAPPORT nr 2016-0989-A

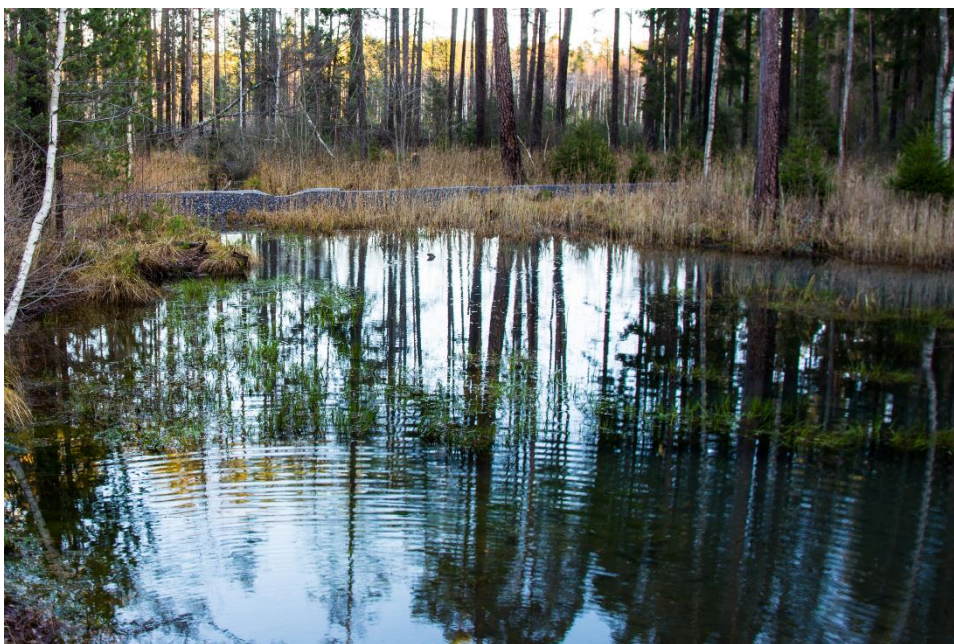
Figur 5:4. Storkällan. In bakgrunden syns ett nyanlagt dämme. Fotografiet är taget den 8 december 2017. Platsen för fotografiet visas i figur 5:5.

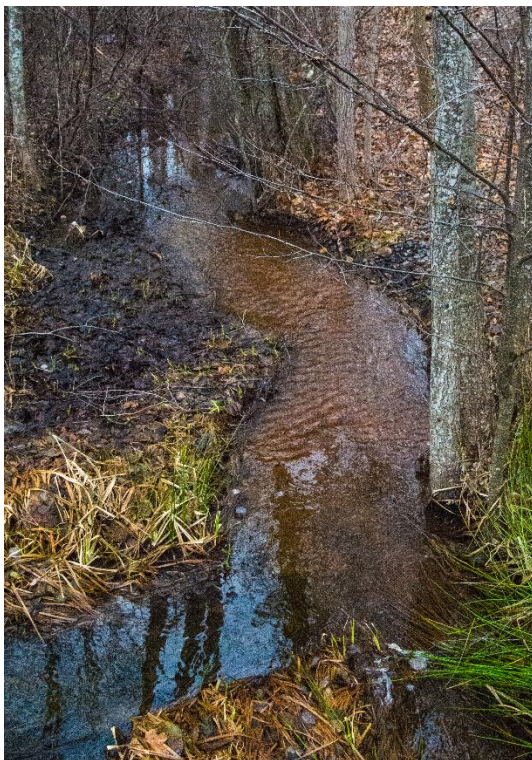
Grundvattnets bedömda flödesriktningar i tillrinningsområdet till våtmarken redovisas i figur 5:5. Grundvattenflödet har bedömts utifrån SGU:s kartmaterial och en fältbesiktning den 8 december 2017. På väg mot våtmarken tränger grundvatten fram i dagen vid trånga passager mellan bergplintar och/eller höga berggrundslägen. Ett exempel på detta är grundvattenutflöden i den bäckfåra som rinner från Hedvigslund. Här tränger grundvatten fram i bäckfåran strax norr om ett koloniområde, vilket framgår av de kraftiga röda järnutfällningarna i figur 5:6.

Figur 5:6. Tillflöden av järnhaltigt grundvatten i bäckfåran som rinner från Hedvigslund. Fotografiet är taget den 8 december 2017. Platsen för fotografiet visas i Figur 5:5.

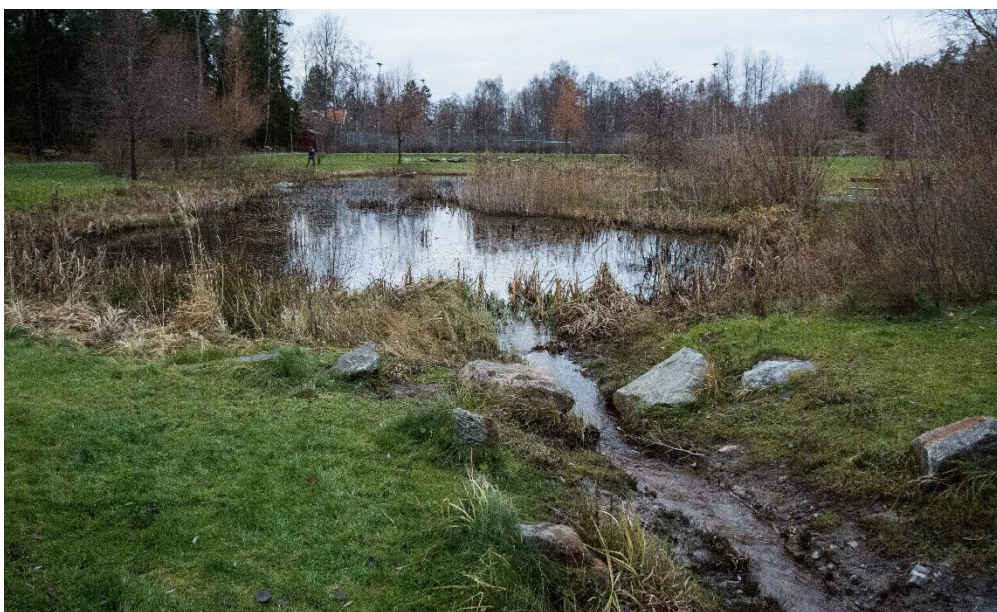
Strax uppströms om platsen för fotografiet i figur 5:6 har en damm anlagts för rening av dagvatten efter försedimentering i en annan mindre damm, se figur 5:7.

Figur 5:7. Damm för rening av dagvatten i ett utströmningsområde för grundvatten. Fotografiet är taget den 8 december 2017. Platsen för fotografiet visas i figur 5:5.

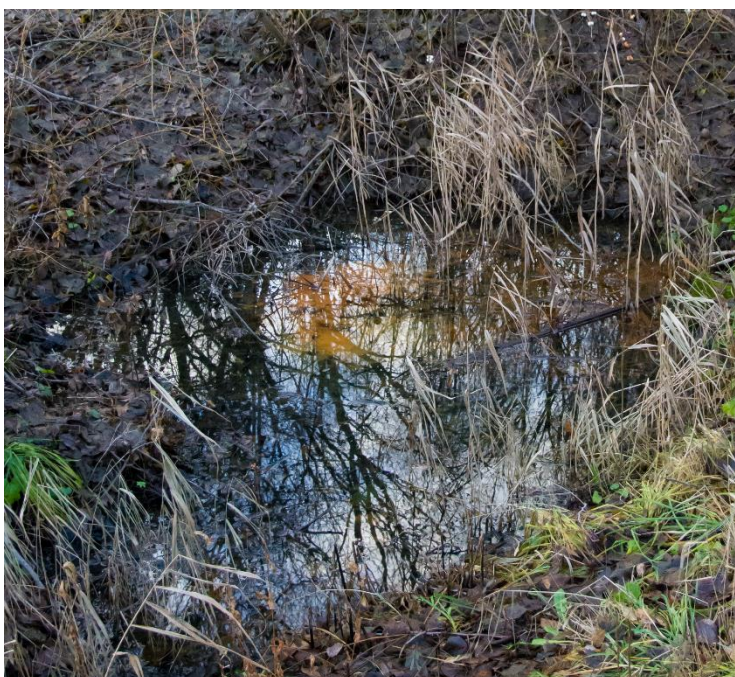
I figur 5:8 visas en punktkälla i närheten av den kulvert som leder vattnet från bäcken genom Hedvigslund ut i våtmarken. Även denna punktkälla visar på ett järnhaltigt grundvatten, där järnet fälls ut (oxideras) när det kommer i kontakt med luftens syre. Järnutfällningarna är rödbruna. I området finns flera andra källor och grundvattenutflödet kan närmast beskrivas som en källhorisont, vilket innebär ett flertal utflöden längs en sträcka, se gula områden i figur 5:5. Orsaken till dessa grundvattenutflöden är de höga berggrundslägen i våtmarkens västra del som redovisas i avsnittet ”Jorddjup” ovan, se figur 5:2.

Figur 5:8. Grundvattenutflöde (källa) strax söder om våtmarken med rödbruna järnutfällningar. Källvattnet rinner ut i våtmarken. Fotografiet är taget den 8 december 2017. Platsen för fotografiet visas i figur 5:5.

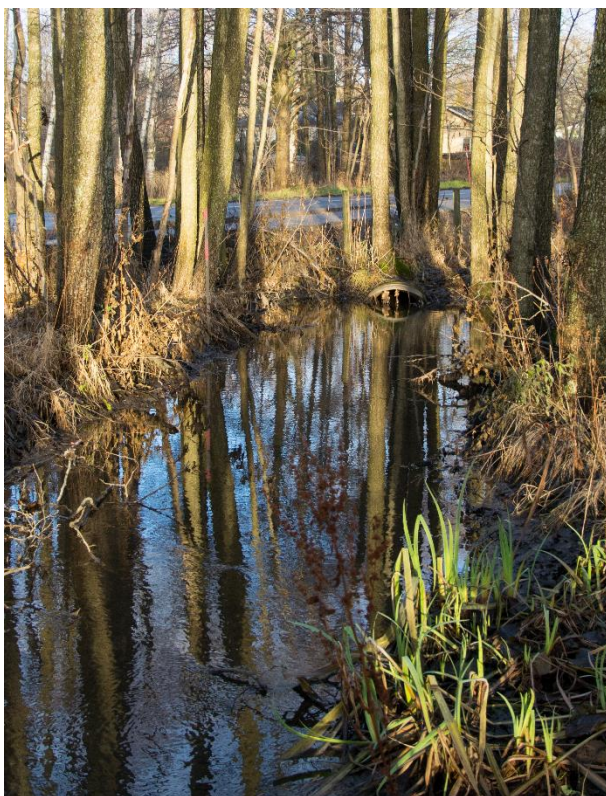
Vid ett fältbesök den 8 december 2017 hade det regnat dagen innan (ca 10-15 mm) men trots detta var dagvattnet som rann ut i våtmarken vid Ältavägen mycket klart och tydde på ett betydande inslag av grundvatten i dagvattnet, se figur 5:9.

Figur 5:9. Dagvattenutlopp nära våtmarkens utlopp vid Ältavägen. Vattnet var påtagligt klart, trots regn dagen innan, vilket indikerar inläckage av ytligt grundvatten i dagvattenledningarna efter naturlig rening i den postglaciala sanden. Fotografiet är taget den 8 december 2017. Platsen för fotografiet visas i figur 5:5.

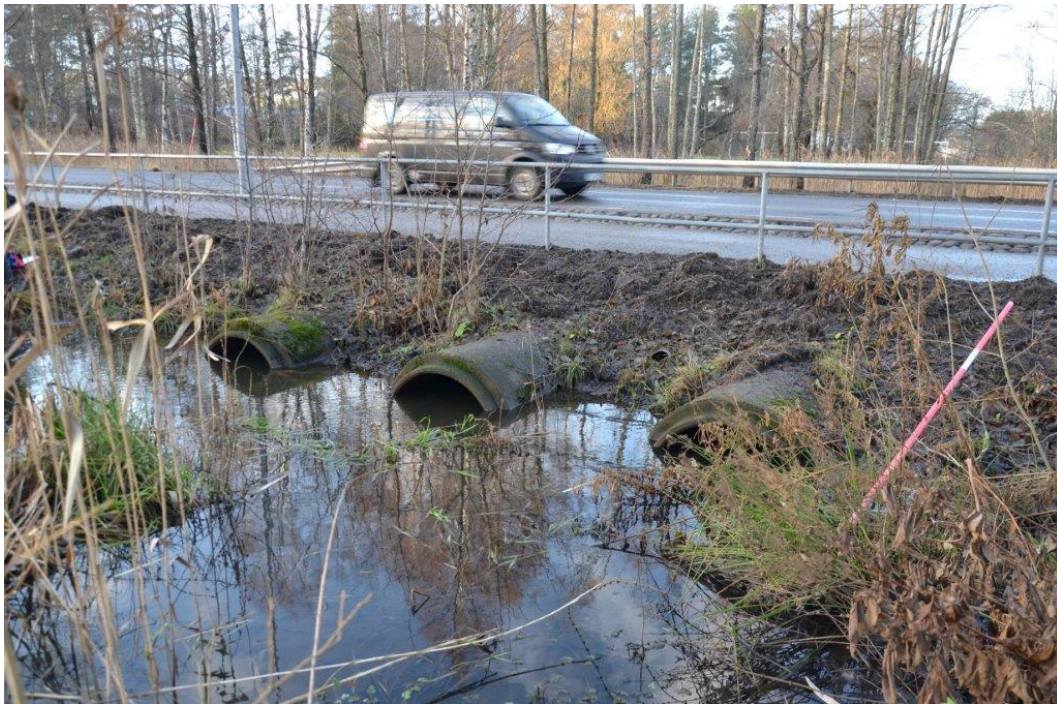
Utloppet till Ältasjön från våtmarken är i väster och sker via 3 stycken 800 mm trummor under Ältavägen, se figur 5:12. Utloppsledningarna är fyllda med 30-35 cm sediment. Vid platsbesök har det varit ca 20-25 cm vatten i utloppsledningarna. Totalt är trummorna fyllda till 50-70 cm. När det är höga vattenflöden är det risk att Ältavägen översvämmas i och med att vattnet stiger och inte hinner rinna ut genom trummorna. Det kan vara önskvärt att rensa trummorna för att öka kapaciteten ut. För att inte riskera att nivån i våtmarken sjunker bör vattennivån i våtmarken och i Ältasjön mätas in och se vilken nivåskillnad det är. Om nivåskillnaden är liten kommer troligen inte nivån att sjunka i våtmarken efter en rensning. Däremot är det troligt att trummorna fylls med sediment igen efter en tid. Trafikverket är ansvariga för Ältavägen och därmed även ansvariga för trummorna under och ska kontaktas innan någon rensning sker.

Figur 5:12. De tre utloppsörren från våtmarken under Ältavägen. Flödesriktningen är in i bilden som är tagen den 8 december 2017.

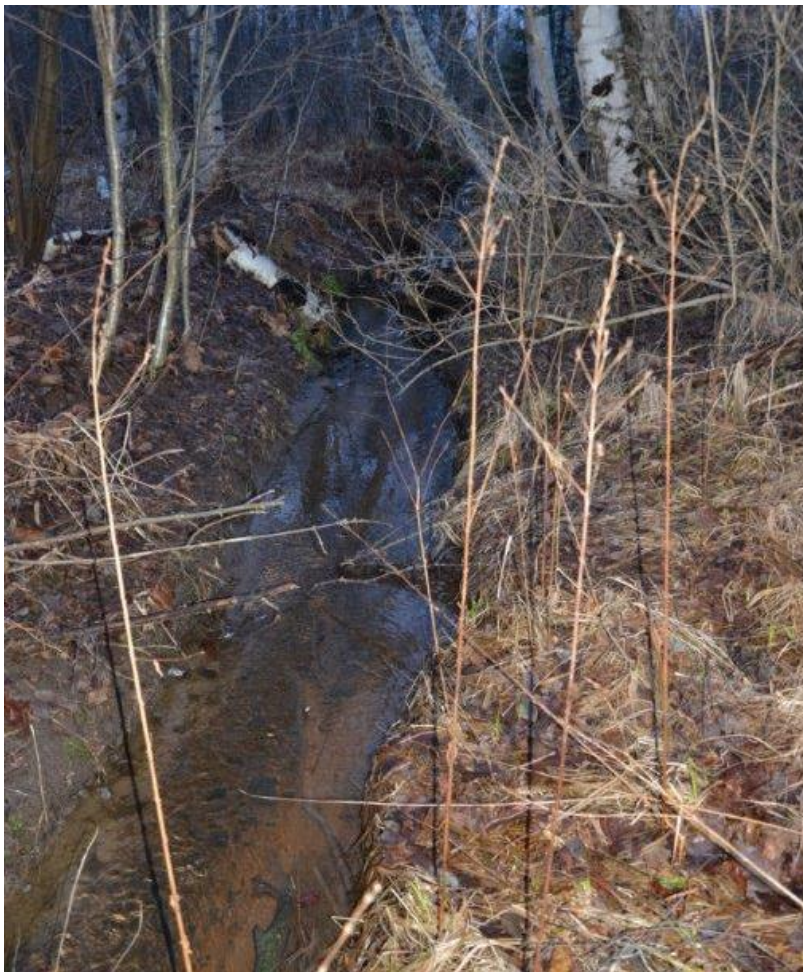
Figur 6:1. Tillflödet österifrån, flödet föreslås spridas norr och söder ut i spridardiken för att förbättra reningen och nyttja mer av våtmarken.

Reningen i våtmarken kan förbättras något genom att leda om flödena i den. Troligen kommer det in stora mängder grundvatten i dagvattenledningsnätet vilket innebär att det dagvatten som mynnar i våtmarken redan är utspätt med grundvatten och reningen i våtmarken därmed inte blir så effektiv. Där dagvattenledningen mynnar i den östra delen kan reningen förbättras på ett förhållandevis enkelt sätt. I våtmarken rinner dagvattnet i ett dike, se figur 6:1. Här finns det möjlighet att sprida vattnet över en större yta genom att anlägga ett spridningsdike vinkelrätt mot det befintliga diket. Då sprids vattnet ut på en större yta och det finns möjlighet till rening i vegetationen. Om vattnet leds om på detta vis blir den lite torrare delen av våtmarken blötare vilket delvis ändrar naturförutsättningarna. Se en enkel skiss över förslaget i figur 7:1.

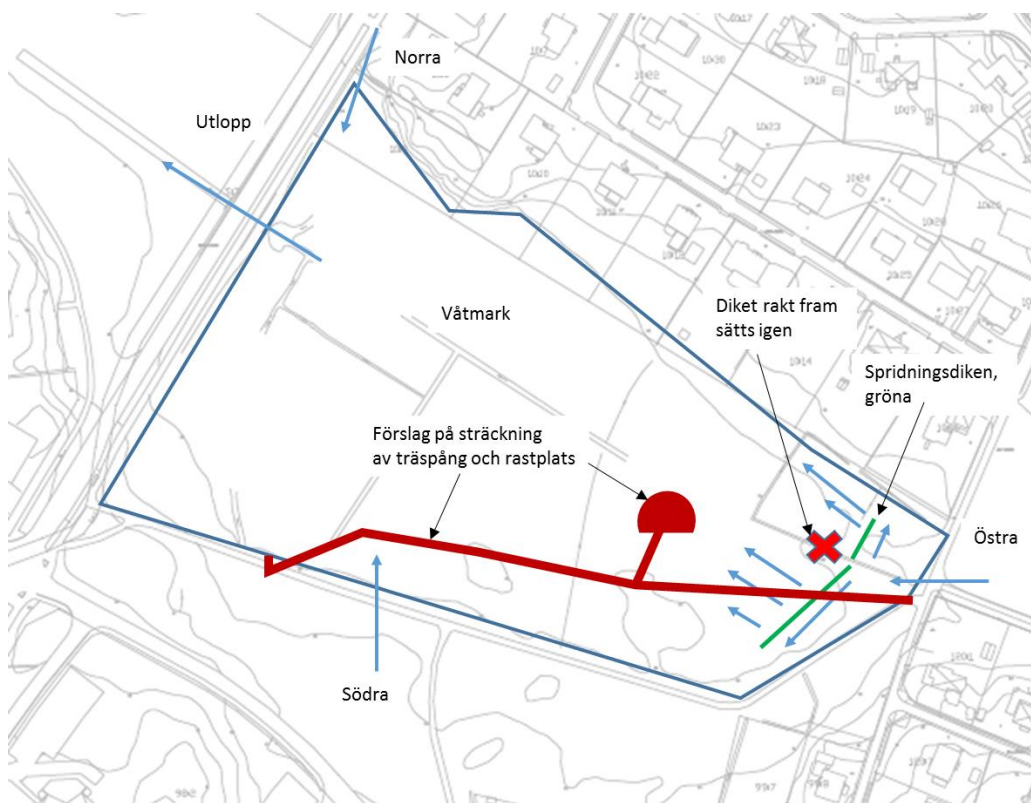
Figur 7:1. Förslag på sträckning av träspång genom området och spridningsdiken för det östra tillflödet.
