ÖVERENSKOMMELSE

i samband med ombyggnad av Kvarnholmsvägen

Utredning av tunnel till Operan och Dramatens förråd

Gata – Belysning – Bergteknik – Arbetsmiljö/Risk

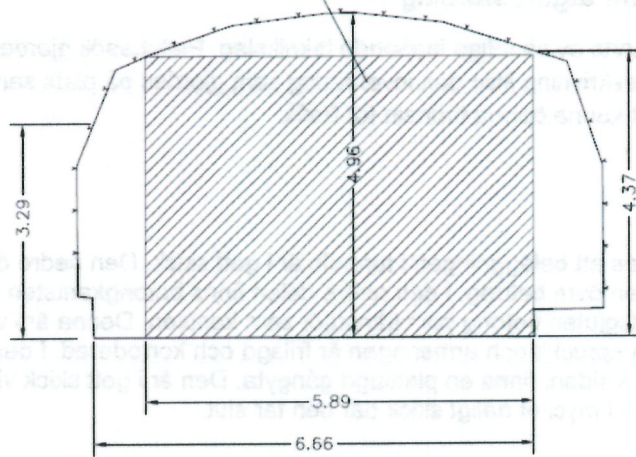
Figur 1 Kritisk sektion

Tunnelgolvet med kansten, tunnelväggar och ett antal sektioner är inmätta. Inmätningen visar att den maximala längslutningen inte är större än 5%. Den kritiska sektionen är vid den övre tunnelmynningen, där fri bredd inte är mer än 5,9 m med begränsad fordonshöjd på 4,3 m. Det hade varit tillräckligt för möte om inte denna sektion legat i en kurva.

OMRÅDE MED FRI HÖJD 4,3 M I KRITISK SEKTION

Begränsad fordonshöjd föreslås även i fortsättningen vara 4,3 m, vilket stöds av de inmätta sektionerna.

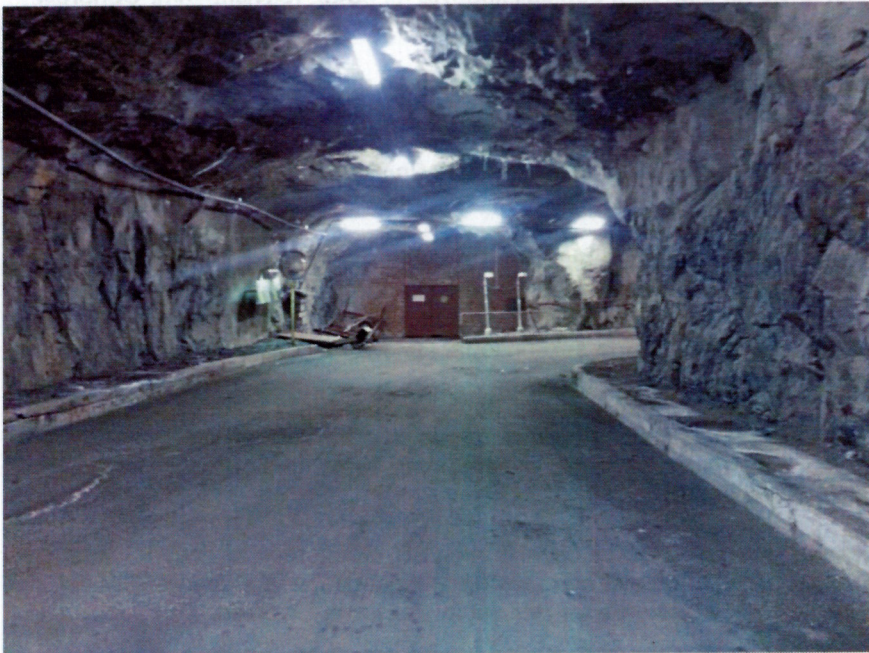
Det är tydligt när man är i tunneln att sikten vid framförallt mittenkurvan är extremt dålig. Idag finns en spegel uppställd där. Det finns en skadad skylt med markerinspil uppsatt på den norra väggen. Även sikten vid den nedre tunnelmynningen är mycket begränsad.

Figur 2 Den tvära kurvan mitt i tunneln sedd från den övre mynningen

Då en stor andel av trafiken som planeras trafikera tunneln är tung och tunga fordon har problem att mötas på tre ställen förselas hela tunneln regleras med signaler utanför tunnelmynningarna. Då rampen ner mot kajen vid den nedre mynningen och ytan utanför den övre tunnelmynningen kommer användas som uppställning i väntan på grönt ljus samt mötesyta kan ingen parkering förekomma där.

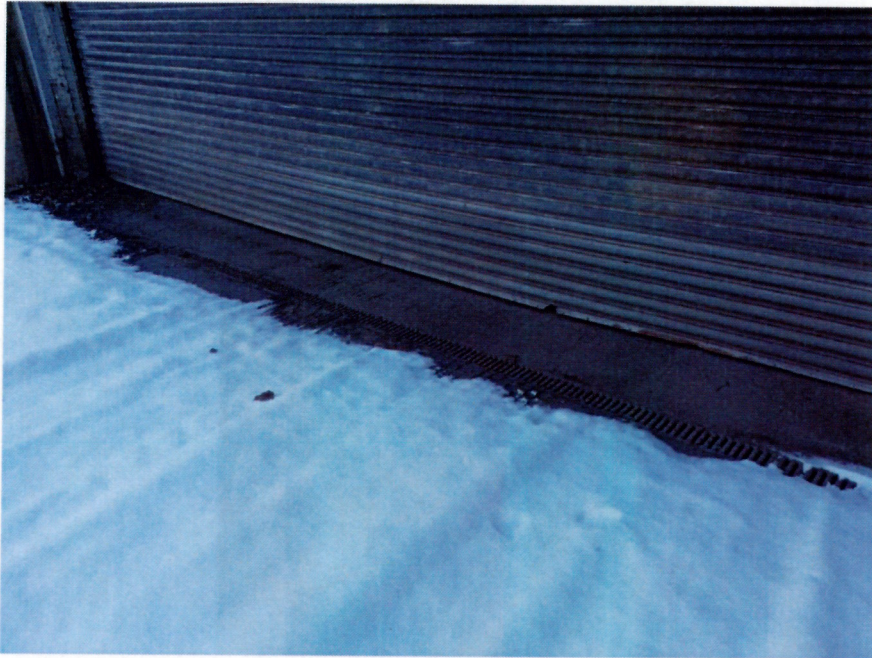
Några brunnar har ej identifierats inne i tunneln. Däremot finns en dagvattenränna vid den övre tunnelmynningen som hindrar vatten från att ta sig in i tunneln. Funktionen på rännan bör dock kontrolleras.

Figur 3 Dränrännan vid den övre tunnelmynningen

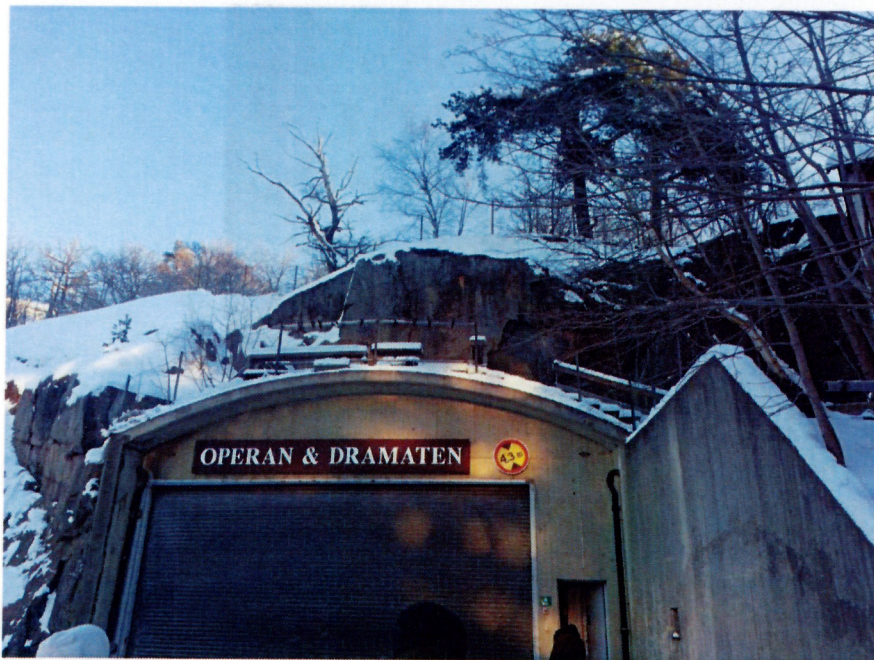
Det är parkering i rampen upp till tunneln från kajen. Även ytan utanför den övre tunnelmynningen används som parkering. Ovanför den övre tunnelmynningen har boende anlagt en uteplats med fästen för blomlådor som hänger ovanför tunnelmynningen. Vid den övre tunnelmynningen finns en ränna för avvatning av ytvatten. En skylt anger begränsad fordonshöjd till 4,3 m.

Figur 4 Övre tunnelmynningen, uteplats med upphängning för balkonglådor.

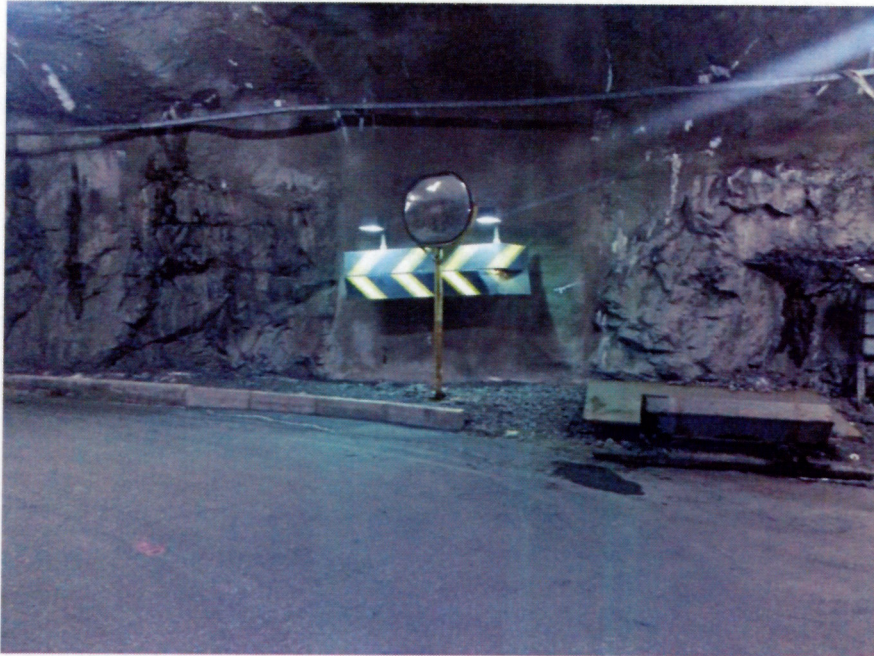
Figur 7 Spegel och pilmarkering i kurva.

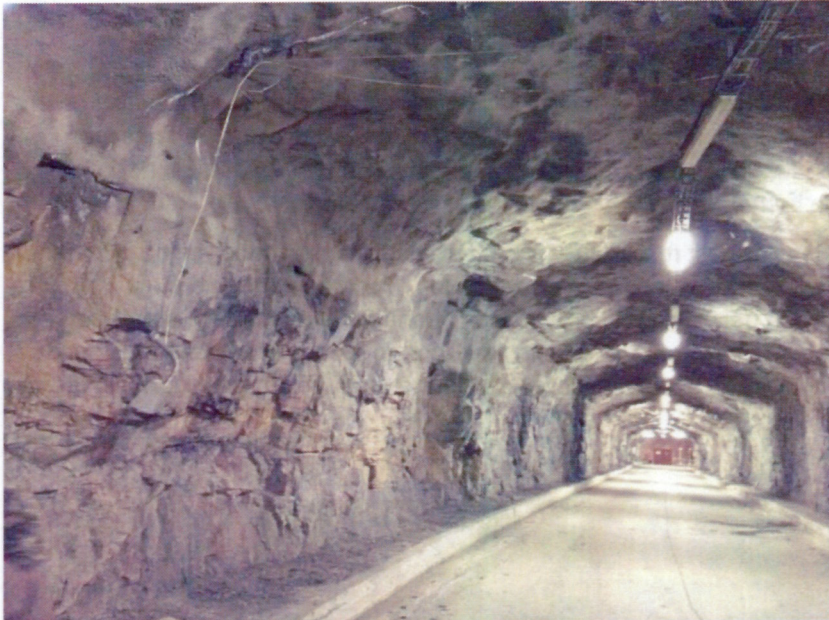
Tunnelröret: Lysrörsbelysning av något äldre snitt, några armaturer lyser inte, men om dessa byts/ljuskällan byts är belysningen god. Inga andra åtgärder krävs.

Figur 11 Tunnelrörets inre delar.

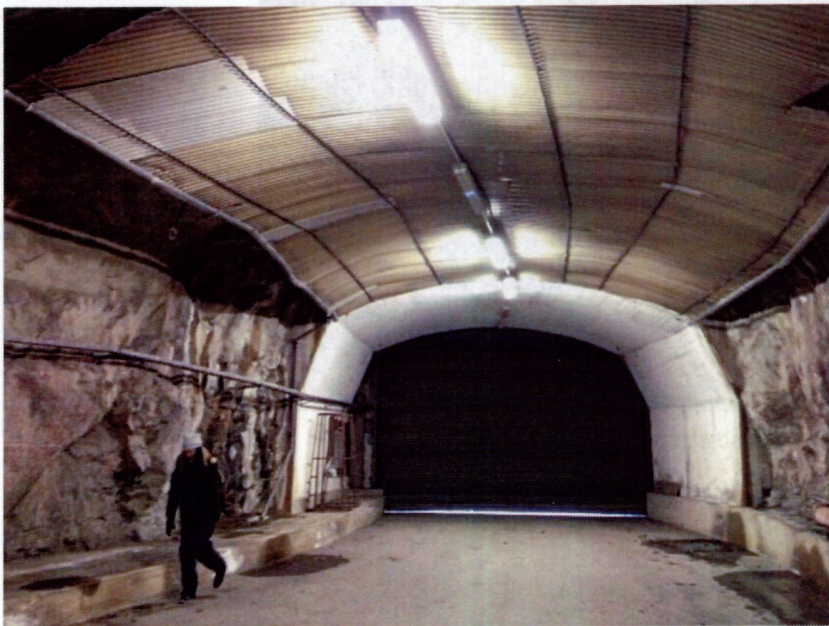
Tunnelmynning vid rondell: Här saknas belysning på infartsvägen. Visst spilljus erhålls från en belysningsstolpe vid den intilliggande tunnelinfarten. Infartsvägens belysning bedöms inte uppfylla VGU:s rekommendationer, men det är tveksamt om ljuset utanför tunneln behöver kompletteras om tunneln bara ska användas dagtid under sommartid.

Tunnelmynningen (i änden närmast rondellen) saknar förstärkt ljus. Infartsbelysning bör man normalt sett ha dagtid i tunnlar, för att underlätta adaptationen. Man kan överväga att komplettera befintlig belysning med extra belysning en kort sträcka i denna ände av tunneln, som lyser under dygnets ljusa timmar. Betraktar man tunneln mer som en garageinfart och har liknande hastighetsförhållanden i entrén till tunneln, så som den fungerar idag, kan man klara sig utan denna åtgärd.

Figur 12 Tunnelmynning närmast rondell.

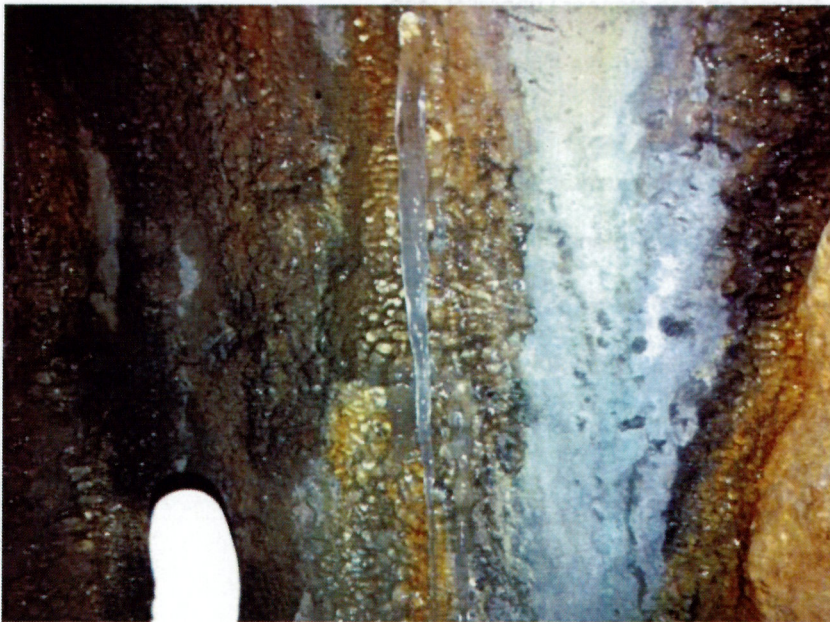
Vid besöket i tunneln utfördes endast en översiktlig okulär bedömning av berget. Inledningsvis utgörs tunneln av en relativt kort betongtunnel som leder fram till bergtunnelpåslaget. I bergtunneln täcks taket längs hela tunneln av ett relativt tunt lager oarmerad sprutbetong, medan anfang är delvis insprutat. I tunneltak och i väggar finns ett fåtal bergbultar. Både vatteninläckage och svallisbildning förekommer ställvis längs hela tunneln. I tunneln finns ett antal dräner som bedöms vara uppsatta vid olika tidpunkter och är i varierande skick. Ska tunneln trafikeras dagligen bör den uppgraderas för att erhålla en tillräckligt hög standard och säkerhetsnivå.

Redan i nuläget kan det konstateras att ett flertal relativt omfattande åtgärder kommer att behöva vidtas, i synnerhet för den sista delen av tunneln i anslutning till den västra tunnelmynningen. I den delen finns dräner med kraftigt nedsatt funktion, i syfte att leda bort vatten. Därutöver hänger ett ca 15 m långt korrugerat plåttak med hänggrännor i tunneltaket för att förhindra att vatten ska droppa ned på körbanan.

Figur 13 Vatteninläckage samt svallisbildning

Som första ansats bör en besiktning som kräver särskilt utrustning (ex. skylift och skrotare) utföras för att bedöma bergkvalitet, betongens beständighet och dränernas funktionalitet. Denna besiktning skulle i sin tur ligga till grund för framtagande av ett detaljerat åtgärdsprogram.

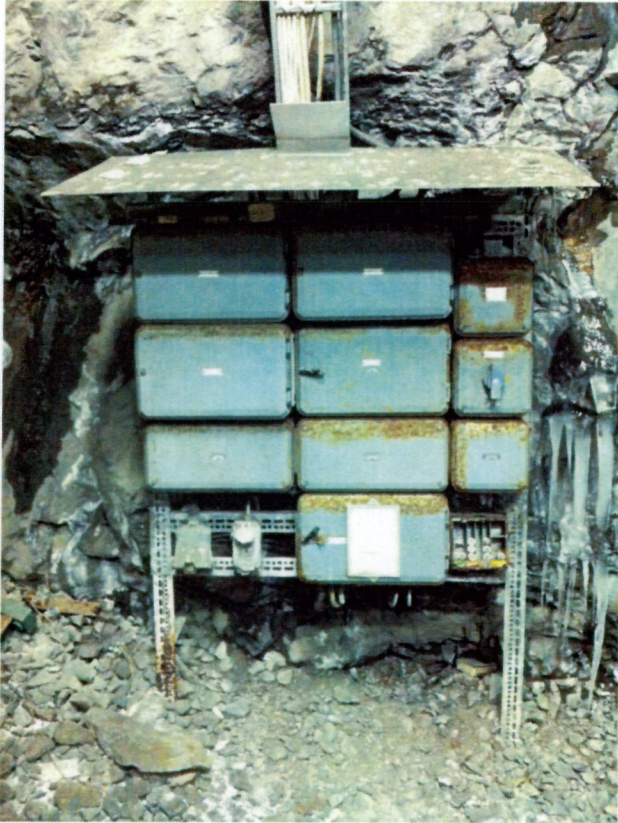
Högspänningsrisk. Elsäkerhetsplanering ska tillämpas och endast behörig installatör för göra ingrepp. Det noterades att elskåp var i dåligt skick.

Figur 14 Befintligt elskåp
