## Kartbild Svärdsö

### Sammanfattning

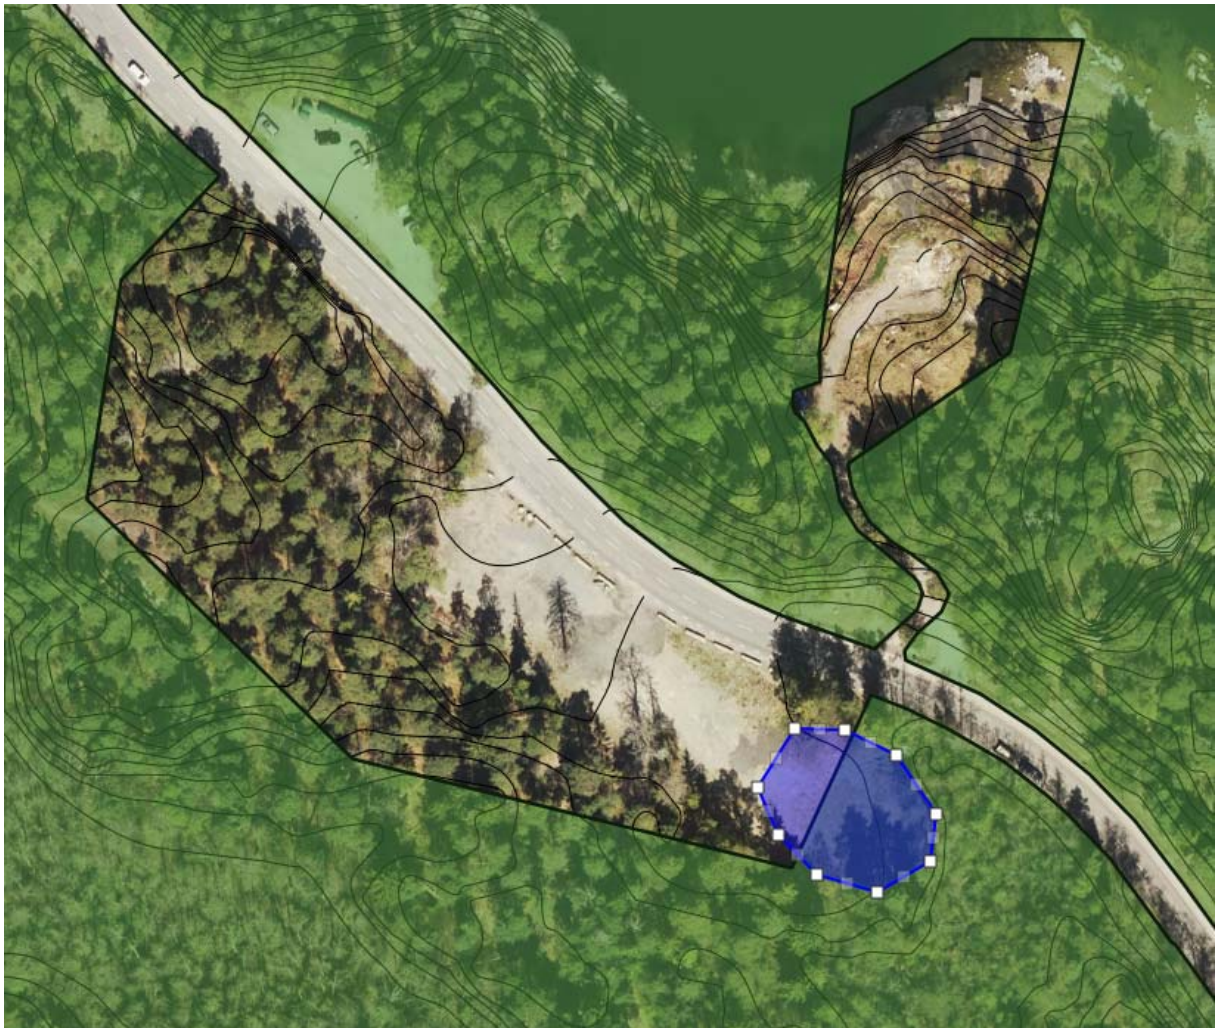
Området som blivit utfyllt med förorenad asfalt är markerat i bild nedan (hämtat från bifogad ritning – alltså delvis i naturreservatet idag). Föroreningsmisstanken och återställandekravet rör i princip bara detta område. Övriga delen har främst använts för sprängsten, jord och liknande rena massor. Om asfalt finns kvar i fyllnadsmaterialet där så ska den tas bort – det kommer att vara svårt att avgränsa föroreningen där med provtagning.

Underliggande material ska kontrolleras för att avgöra om föroreningar spritts till underliggande jord. Det är då tillräckligt att platsen klarar Naturvårdsverkets generella riktvärden för känslig markanvändning (KM).
