Hastighetsmätning på Ektorpsvägen, Nacka kommun

Bakgrund

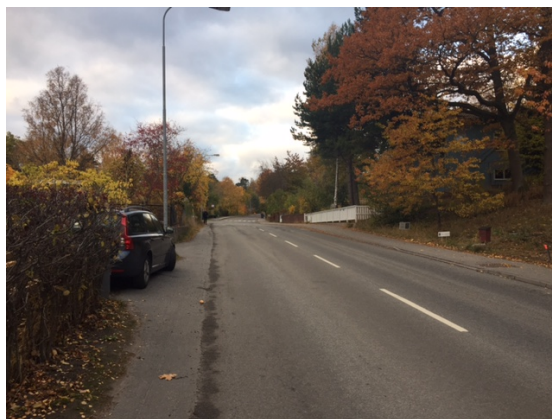
Ektorpsvägen vid mätplatsen, sedd i sydvästlig riktning.

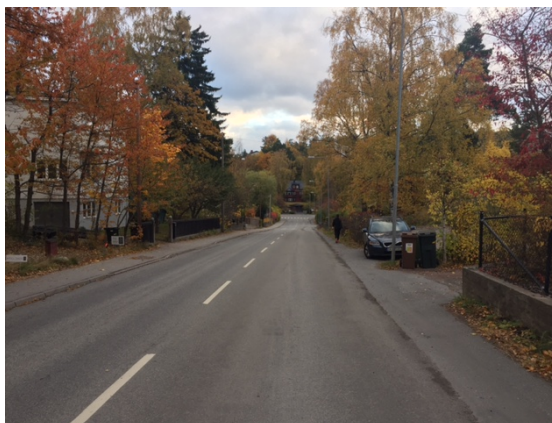
Mätplatsen valdes med tanke på att mätning med laserinstrument skulle vara möjlig att utföra, och ge ett så normalt och rättvisande resultat som möjligt. Grundläggande kriterier härför är att fordonet, med mätpersonal sittande i med stängda dörrar - ska vara så dold som möjligt, att laserstrålens riktning så nära som möjligt skall sammanfalla med fordonens körriktning, samt att inga hastighetsdämpande fysiska åtgärder direkt ska påverka trafikanternas val av gaspådrag vid mätpunkten. Med dessa förutsättningar befanns den bästa mätplatsen vara infarten till Ektorpsvägen 34 (SWEREF99: 6579893, 682378).

Ektorpsvägen vid mätplatsen, sedd i nordöstlig riktning.
