SKRIVELSE

M-2022-137

Inspektion och bedömning

Ärendet gäller strandsskyddsklagomål på fastigheten Erstavik 6:9, Nackanäsbron 4. Fastigheten ligger vid Sicklasjön, området saknar planbestämmelser. Strandskyddet gäller 300 meter från strandkanten på land och 100 meter i vattenområde. Området omfattas inte av andra områdesskydd enligt 7 kap miljöbalken. Fastigheten angränsar däremot till Nackareservatet och område med riksintresse för friluftsliv. Vattnet utanför fastigheten utgörs av fastigheten Erstavik 6:1 som ägs av Stockholms Stads gatu- och fastighetskontor. Strandskyddsdispens för anläggningar på fastigheten har inte hittats hos Nacka kommun. Befintlig huvudbyggnad är uppförd före strandskyddslagen tillkom. Ärendet berör följande anläggningar:

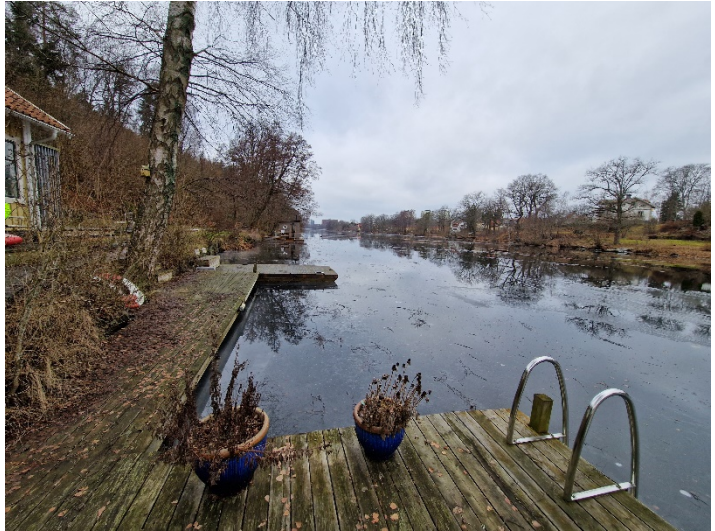
Bild 2, del av brygga (3) och flotte (3)

Miljöenheten har granskat ärendet, varit på platsbesök vid fastigheten och kommit fram till följande. Den befintliga bryggan (3) har tidigare varit föremål för tillsyn av miljöenheten i samband med strandskyddsansökan på fastigheten år 2005 samt 2013. Vid granskning av flygfoton och i diariet från tidigare ärenden konstaterar miljöenheten att det har legat en brygganläggning på fastigheten under en längre tid. Det är inte möjligt att avgöra när befintlig brygganläggning (3) tillkommit men en brygga syns på fastigheten från flygfoto omkring 1999–2001, historiskt har det legat en restaurang vid fastigheten med brygganläggning. Bryggan finns även med på tidigare beviljade bygglovshandlingar. Sannolikt är bryggan (3) uppförd innan det generella strandskyddet infördes och miljöenheten bedömer att bryggan därmed inte omfattas av strandskyddsförbuden, dispens för bryggan behövs således inte sökas.

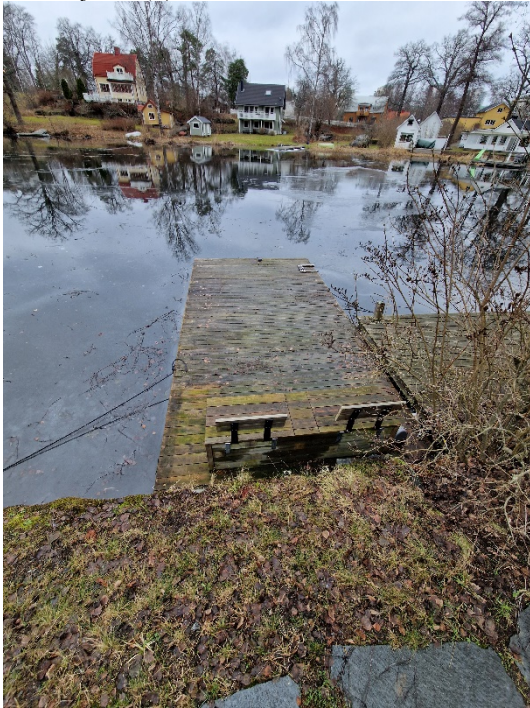
Bild 3, flotte (2)

Miljöenheten bedömer dock att de resterande anläggningarna dvs. bastubåten (1) och flotten (2) är så stadigvarande förtöjda samt till intrycket ser ut som bryggor att de därmed omfattas av förbuden i 7 kap. 15 § miljöbalken och är olovligt uppförda.

1. Ta bort olovligt uppförda åtgärder och återställa aktuella platser.
2. Ansöka om strandskyddsdispens i efterhand för anläggning 1 och 2.

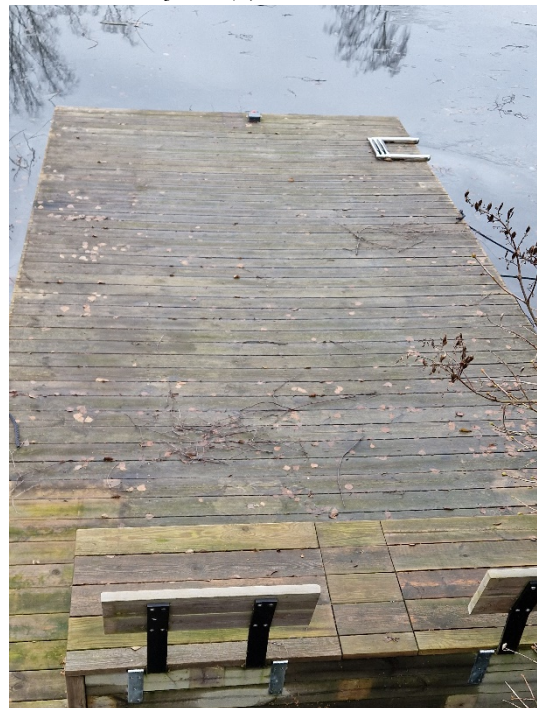
Bild 4, flotte (2)

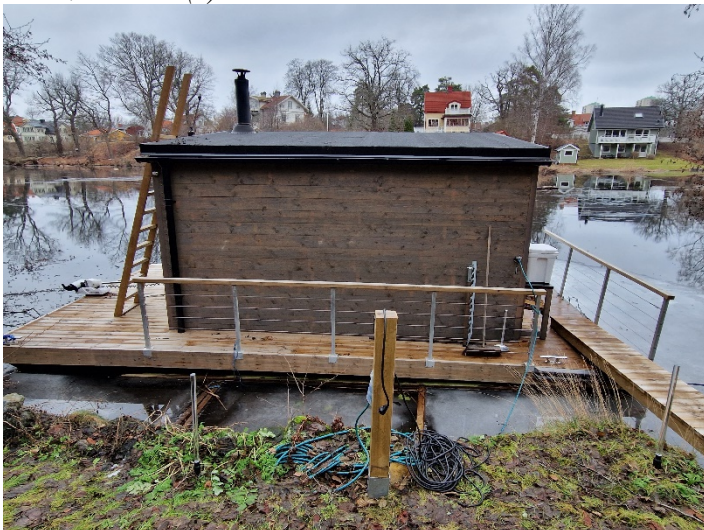
Miljöenheten kunde vid tillsynen konstatera att bastubåten (1) består av en konstruktion med väggar och tak som står på en flotte vilken är försedd med en elmotor. Flotten som bastun är monterad på mäter ca 8x4,1 m och bastuns utvändiga mått är ca 2,9x 4,6 meter. Bastubåten är ansluten med elkabel till land för drift av ventilation och batteriladdning till motorn. Bastubåten är förtöjd till land med rep och spännband samt vilar mot en regelkonstruktion i strandkanten. Bastubåten nås via en spång från land. Flotten (2) är förtöjd med rep mot den befintliga bryggan (3) och upptar en yta i vattnet om ca 8 m², ett fäste för elmotor och fällbar badstege är monterat på anläggningen. Brygga (3) är en L-formad konstruktion som löper ca 13 meter längs strandlinjen.

Bild 5, bastubåt (1)

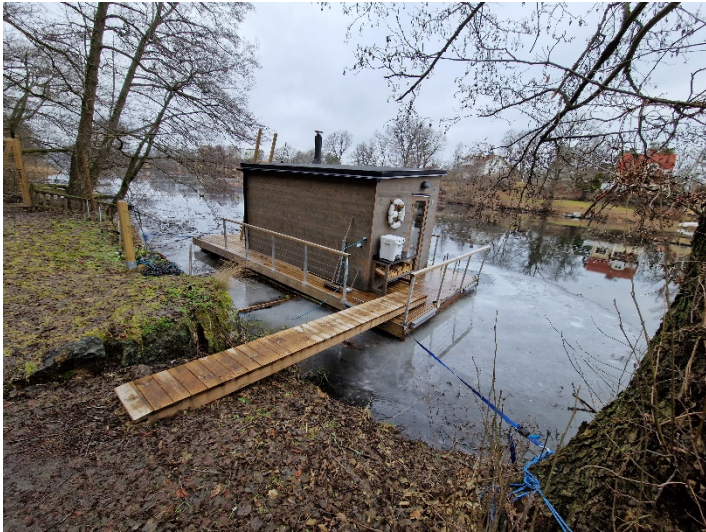
Bild 6, bastubåt (1)
