## **Kartering av befintliga och historiska våtmarker i Nacka kommun**

Värden för biologisk mångfald, grundvatten, flödesdämpning och rening av vatten, samt förslag till restaurering och återskapande

Beställning: Våtmarkskartering Nacka kommun

Framställt av: Ekologigruppen AB

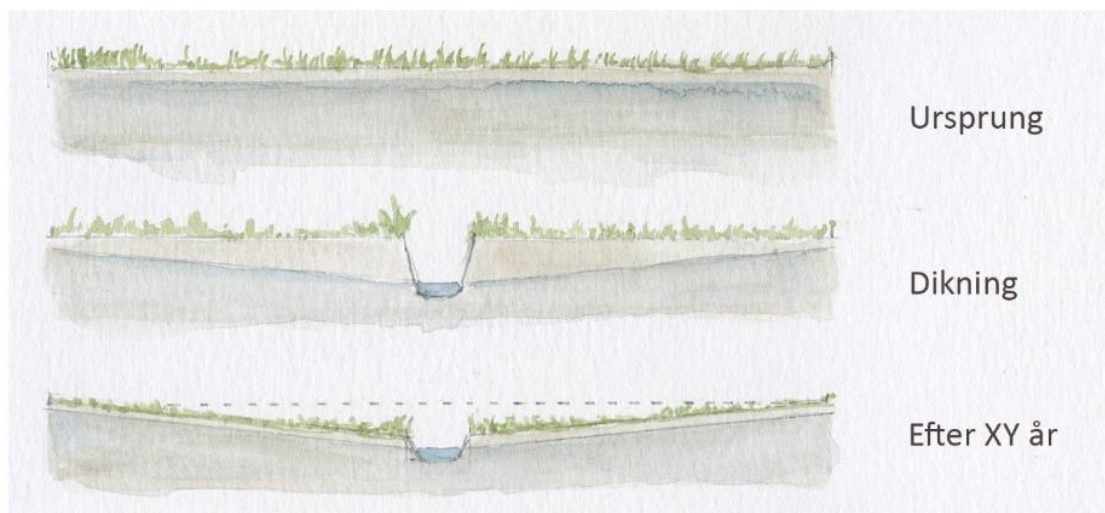
Figur 2. Våtmarkens vattenyta är en förlängning av omgivningens grundvattennivå. En sänkning av våtmarksytan betyder att utströmningen ökar och grundvattnets nivå sjunker. I bilden illustreras detta genom ett tvärsnitt av en våtmark som påverkats av ett dike, där streckad linje representerar ursprunglig markyta. Efter Naturvårdsverket (2010).

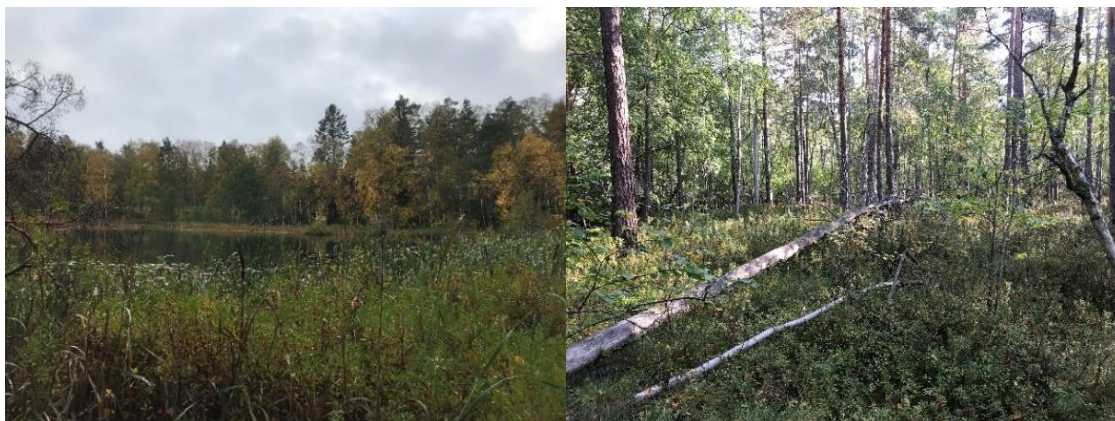
Figur 3. Befintliga våtmarker som karterats och fältbesökts inom uppdraget. Grötfatet, objekt-id 332 (tv) utgörs av en mindre lövsumpskog som omger en öppen vattenspegel, objektet ligger i nära anslutning till infrastruktur och har enligt bland annat Häradsekonomiska kartan historiskt varit en del av ett större sammanhängande våtmarksområde, med bland annat den nu utdikade våtmarken Ljuskärret. Objektet till höger illustrerar ett typiskt mindre sumpskogsobjekt omgivet av hållmark med relativt höga naturvärden i områdena vid Kummelberget (objekt-id 229).

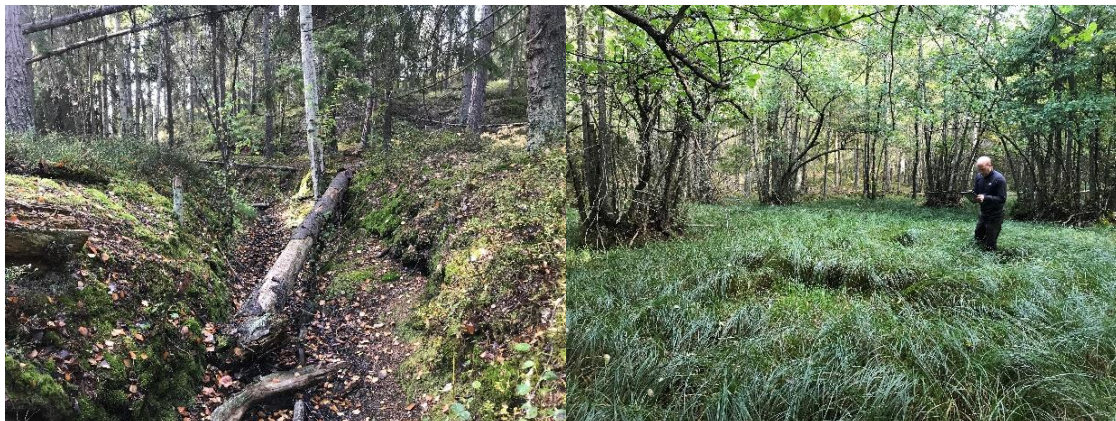
Figur 9. Exempel på en tydlig dikning (tv). Bilden är tagen vid utloppet av Krokträskan i blivande Skarpnäs naturreservat. Fältvalidering av objekt (th).

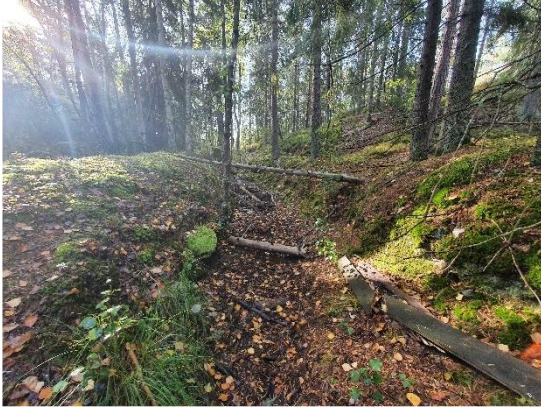
Figur 11. Mellan objekt sumpskogsobjekten 223 och 219 i blivande Skarpnäs naturreservat går ett större dike. Här skulle dämmen kunna anläggas för att behålla vattnet i sumpskogen under en längre tid.

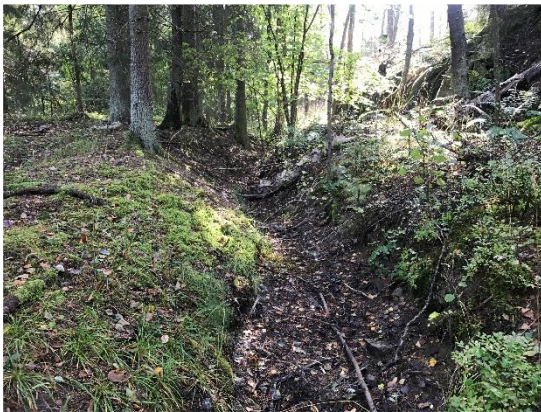
Figur 12. Nedströms lövsumpskog objekt 224 och Svartpotten finns ett dike som leder vattnet mot Glasbrukssjön. Här finns möjlighet att anlägga ett dämme. För att veta vilken effekt detta får bör en hydrologisk modellering genomföras.

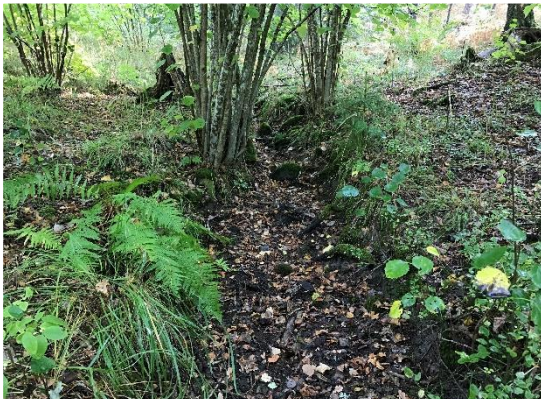
Figur 13. Nedströms lövsumpskog objekt 225 i blivande Skarpnäs naturreservat finns ett tydligt dike. Med enkla medel kan man plugga dikena på ett par ställen.

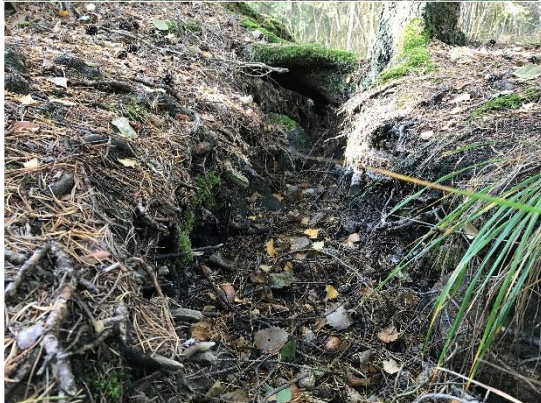
Figur 14. Nedströms sumpskog objekt 227 i blivande Skarpnäs naturreservat finns ett mindre dike. Det är svårt att bedöma vilken påverkan diket har på sumpskogen, men med relativt enkla insatser kan man plugga diket.

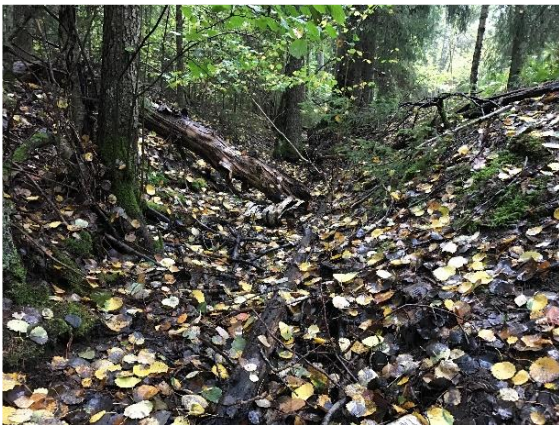
Figur 15. Dike som avvattnar blandsumpskog, objekt 83 i Tattby naturreservat. Här skulle man kunna lägga igen diket en sträcka alternativt anlägga ett dämme/plugg.

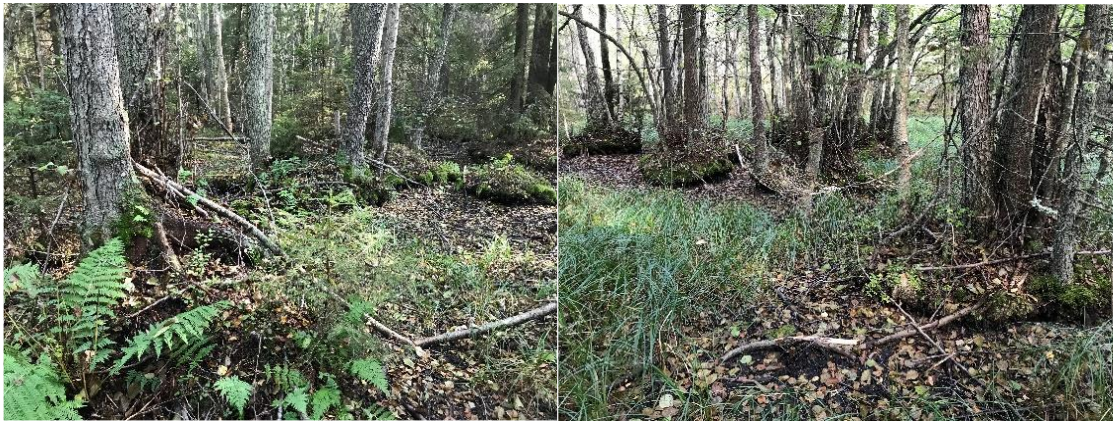
Figur 16. I lövsumpskog objekt 245 i Velamsunds naturreservat finns tydliga socklar som tyder på objektet periodvis har höga vattennivåer (tv). Bilden till höger visar objekt 246.

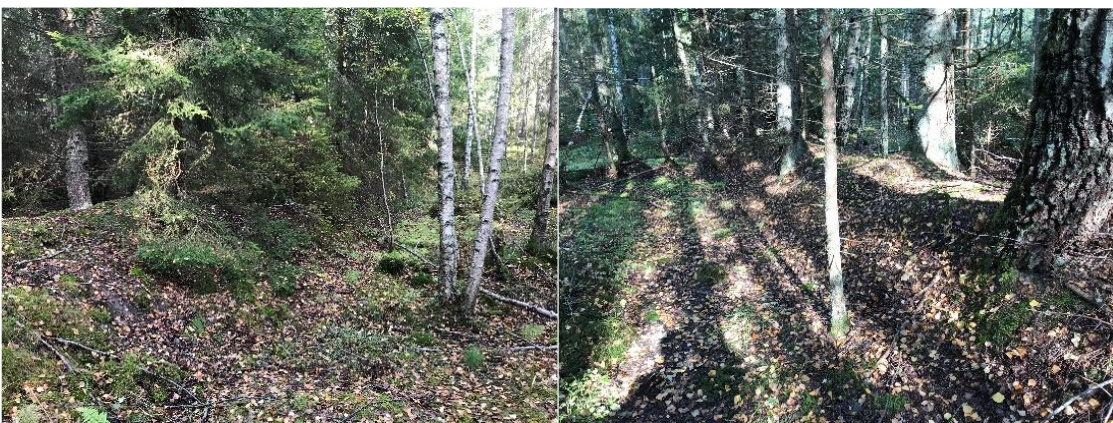
Figur 17. I lövsumpskog objekt 246 i Velamsunds naturreservat finns en större vall vars syfte är oklart.

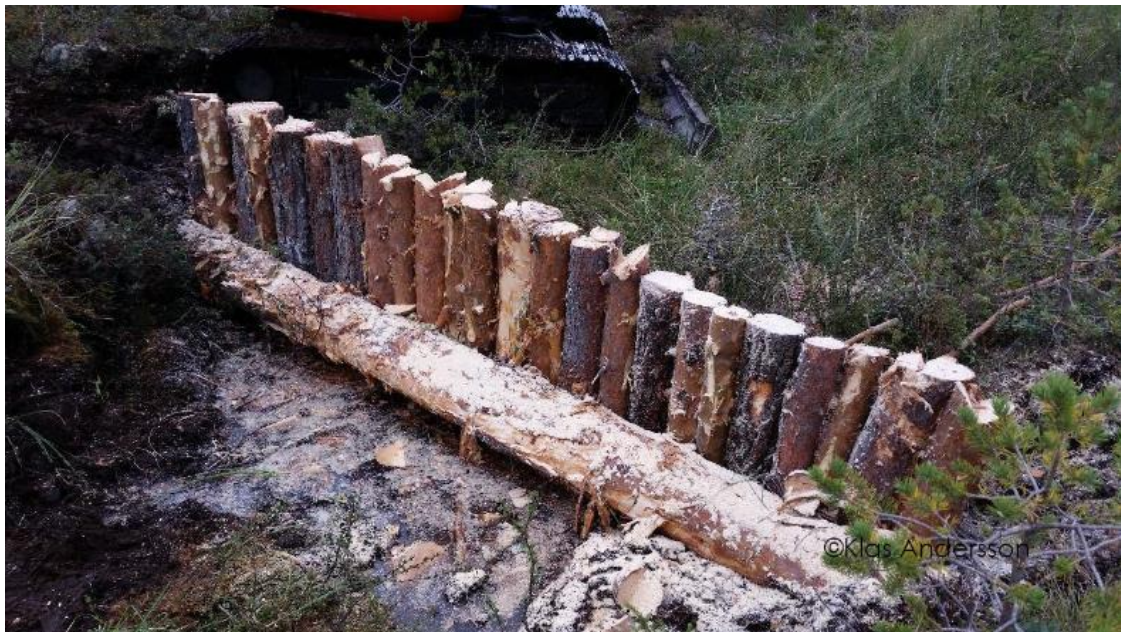
Figur 18. Dämme med ensidig tråkärna. Det krävs oftast minst två personer på plats för att göra dessa dämmen: en maskinist och person som kan hantera motorsåg och göra bedömning av höjd och bredd på dämmena. Själva tråkärnan behöver inte löpa hela vägen ut i terrängen från diket utan det räcker ofta att det går in 0,3–0,6 meter i dikeskanten för att det ska vara stabilt. En gripklo är ett tillbehör som bör krävas att entreprenören har på maskinen. Detta verktyg underlättar arbetet med virke Foto: Klas Andersson, väg och miljö AB.

Dämmen som anläggs med trädstammar (en eller tvåsidiga) är mer hållfasta än dämmen med enbart torv, de är också många gånger mer materialeffektiva i det fall det är ont om torvmassor. Dessa dämmen kan även kompletteras med en fiberduk. På detta fylls sedan på med material som tas i den direkta närheten. Dämmen med tråkärna anläggs som bilderna nedan visar. Stocken som läggs tvärs över diket läggs vid enkärniga dämmen nedströms palissaden och torven (eller annat material) packas runt om palissaden. Det finns för- och nackdelar med att skapa dämmen antingen manuellt eller med maskin. Fördelen med manuella dämmen är att markskador kan undvikas helt och kan vara enda lösningen om objektet ligger svårtillgängligt. Med maskinella åtgärder är det lättare att få till tillräckligt stora dämmen, det är också den billigaste metoden att göra dämmen i de flesta fall. De vanligaste orsakerna till att dämmen brister är antingen att de gjorts för korta eller låga så att vatten eroderat ner dem. Det kan också bero på att det lagts in material i dämmena som transporterat vatten genom dem och på så vis eroderat material och skapat en håligheter som fått dämnet att rasa samman. Då avrinningsområdet i objekten som beskrivs ovan är små så bedöms detta inte vara ett problem.

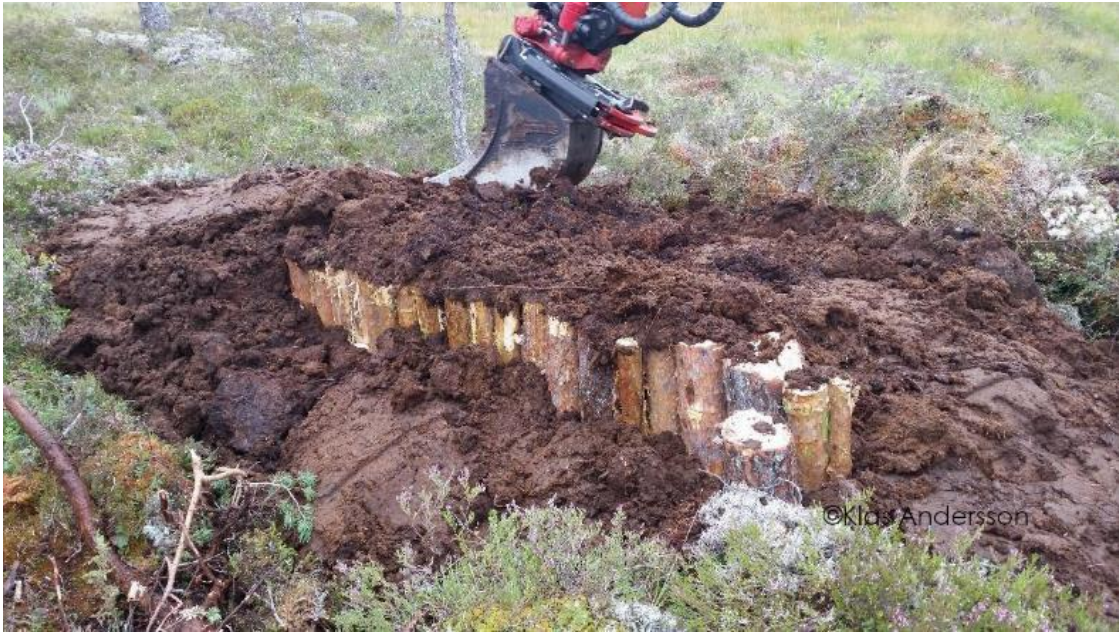
Figur 19. Bilden visar packning av ensidigt trä-dämme. Det är viktigt att torv/jord packas in överallt så att det inte bildas luftfickor, särskilt känsligt är detta under virket som löper liggande över diket. Foto: Klas Andersson, väg och miljö AB.

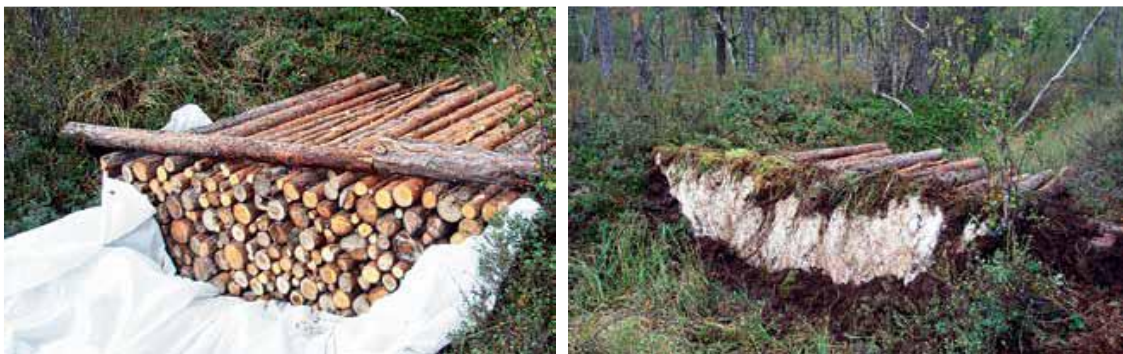
Figur 20. Ett annat alternativ till palissader är att lägga virket i diket. (Foto: Världsnaturfonden WWF – Återskapa våtmarker genom att lägga igen diken)

Ett annat alternativ är att man lägger en markväv på dikesbotten. Kapa 1–2 meter långa bitar av trädstammar och lägg dem på varandra i dikets längdriktning. Lägg virkesbitarna någon halvmeter in på duken. Viktigt att lägga de tunnaste bitarna underst så att de tätar eller fyller ut bättre mot dikesbotten. När man sedan har fyllt på tillräckligt viker man över markväven, framförallt på uppströmsdelen. Därefter läggs några träbitar ovanpå väven, så att den låses fast. Till sist läggs en trädstam vinkelrätt mot traven. På så sätt fördelas vattnet ut på sidorna om dämnet och våtmarksarealen ökas. På uppströmssidan kan man lägga i torvmaterial som får sjunka ner mot botten och bidra till att proppen snabbare blir tät. Detta alternativ är mindre arbetskrävande och fungerar lika bra som palissader när det inte är höga och varaktiga flöden i diken.

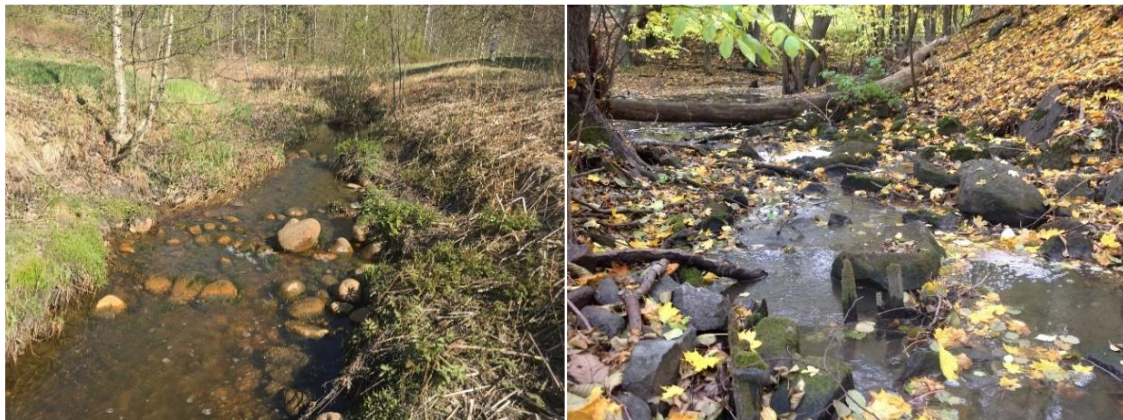
Figur 22. Trösklar i olika storlekar kommer att förbättra både hydrologin och den biologiska mångfalden. Förslagsvis bör både sten, grus och död ved användas. Foton visar inte objekt i Nacka kommun.

Övrig generell naturvård man bör ha i åtanke när man jobbar med vattendrag och diken är att skapa strukturer och processer. Utöver dämmet kan mindre naturliga trösklar anläggas i diken och vattendrag. Trösklarna kan bestå av mindre block, sten och död ved. Syftet med trösklarna är inte enbart att skapa tätta dämmen utan mer för att skapa en tröghet för vattnet så att vattenhastigheten sänks. Genom att anlägga mindre trösklar kan hydrologin förbättras och blir mer stabil vilket gynnar naturtypen i längden. Dessa mindre åtgärder kan således bidra till att grundvattennivån blir högre och jämnare under delar av året. Vattenmängderna blir bättre fördelade än om vattnet rör sig i fördjupade och uträtade vattendrag. Trösklarna innebär att vattnet stannar längre i landskapet i stället för att snabbt transporteras bort. Förutom en förbättrad hydrologi skapar strukturer som död ved och sten livsmiljöer för både insekter och snäckor. Dessa strukturer i vattendraget skapar även ett mer naturligt utseende med både lugnflytande och snabbflytande vatten vilket även ökar rekreationsvärdet.

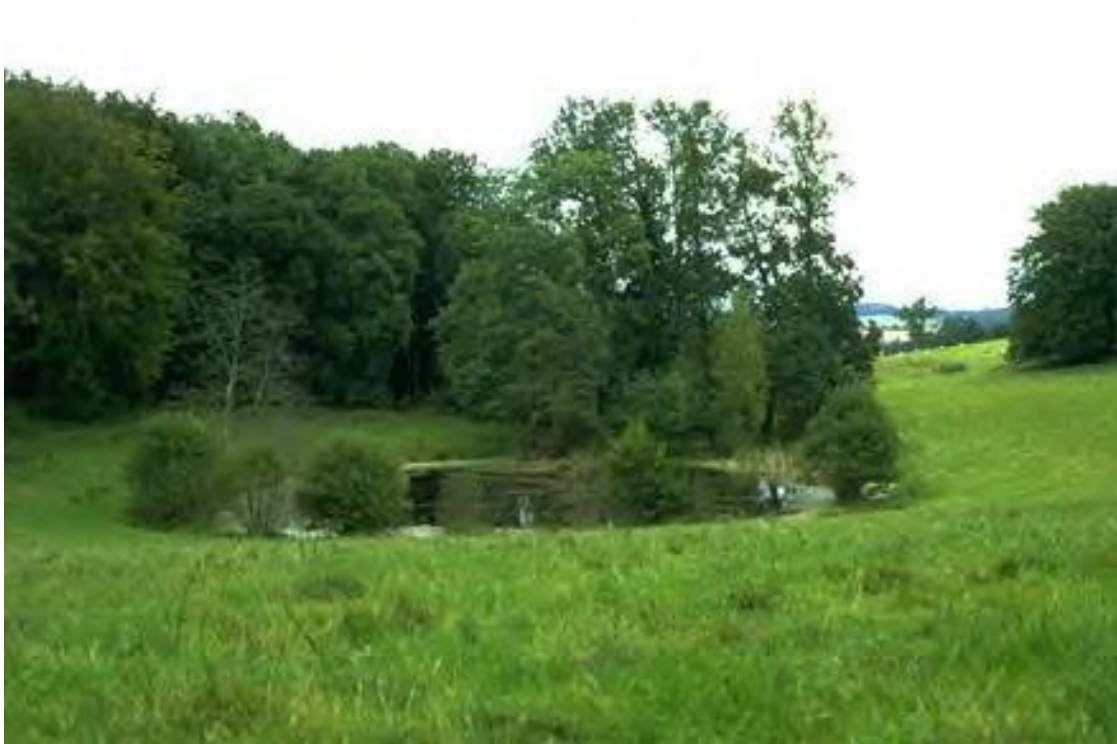
Figur 23. Inspirationsbild småvatten.

En åtgärd som med förhållandevis enkla medel ofta kan genomföras för att förstärka både biologisk mångfald och rekreativa värden är att anlägga småvatten som tillfälliga våtmarker eller mindre dammar. Dessa kan anläggas med grävmaskin i områden där det finns tillgång till vatten, antingen genom tillrinning från omgivningen eller genom kontakt med grundvattnet i låglänta områden.

Det finns några tumregler man ska försöka följa när man skapar dammar för groddjur. Storleken på en damm för groddjurslek kan variera stort, men en större damm är ofta bättre än en liten. En rundad damm underlättar underhåll från alla håll och fångar upp solljuset på ett effektivt sätt. Strandlinjen kan gärna vara flikig för att få till en lång strandlinje, vilket i sin tur skapar fler livsmiljöer för alla vattenlevande organismer och växter. Dammarna bör vara minst 10 meter i diameter och bestå av varierande vattendjup från 0,4 till 1,0 meter, gärna med en djuphåla på 1,5 meter (Figur 24). Eftersom groddjur föredrar stillastående vatten är det en fördel om lekdammen kan vara grundvattenförsörjd. Det gör att vattenståndet i dammen tillåts variera under året så att man inte riskerar igenväxning av vegetation. För att småvatten ska utgöra lämpliga miljöer för groddjur är det viktigt att dessa är fiskfria och håller vatten in på sommaren. Större vattensalamander, som brukar anses vara den mest krävande av de groddjur som förekommer i regionen brukar behöva en mer eller mindre permanent vattenspegel under sommaren, det vill säga att dammar inte ska torka ut. Anledningen är att de har en lång yngelutveckling i vattnet. Slänterna på dammarna ska vara flacka, både för att underlätta för groddjuren, förhindra erosion samt underlätta för skötsel.
