## Översiktlig miljöteknisk markundersökning

Projekt 9241, Saltsjöbanans upphöjning

Delområde A

**PROJEKTNR: 161041**

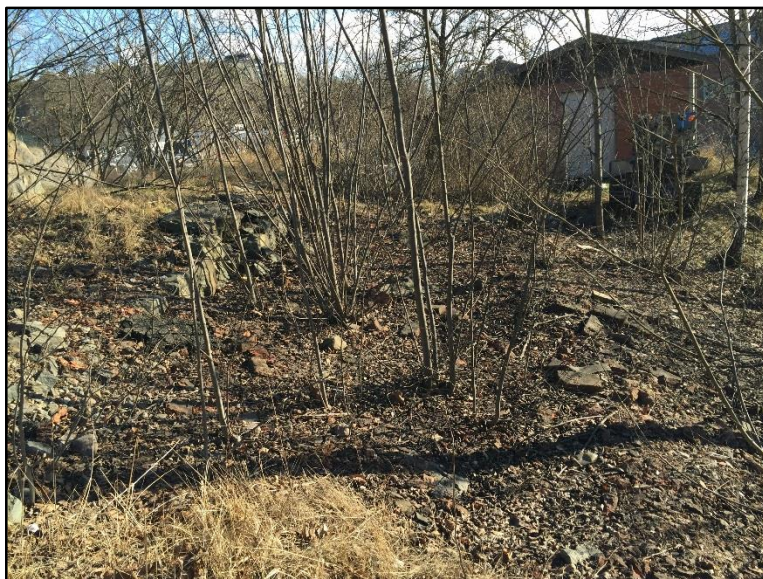
**Figur 2.** Grönområdet mellan borrpunkterna BH2 och BH3. Deponerade byggrester (tegel, betong och asfalt) ligger synliga vid markytan.

I grönområdet som ligger mellan Saltsjöbanan och Värmdöleden i planområdet nordvästra del påträffades deponerade byggrester bestående av asfalt, tegel och betong. Byggresterna ligger synliga i markytan strax väster om transformatorhuset mellan provtagningspunkterna BH2 och BH3. Tegelrester påträffades i jordmatrisen i provtagningspunkterna BH3 (1,5–2,0 m.u.my.), BH6 (0,2-1,0 m.u.my.), och i BH10 (0-1,5 m.u.my.). Samtliga fältmätningar av lättflyktiga kolväten med PID påvisade halter <5 ppm (se provtagningsprotokoll i bilaga 2).

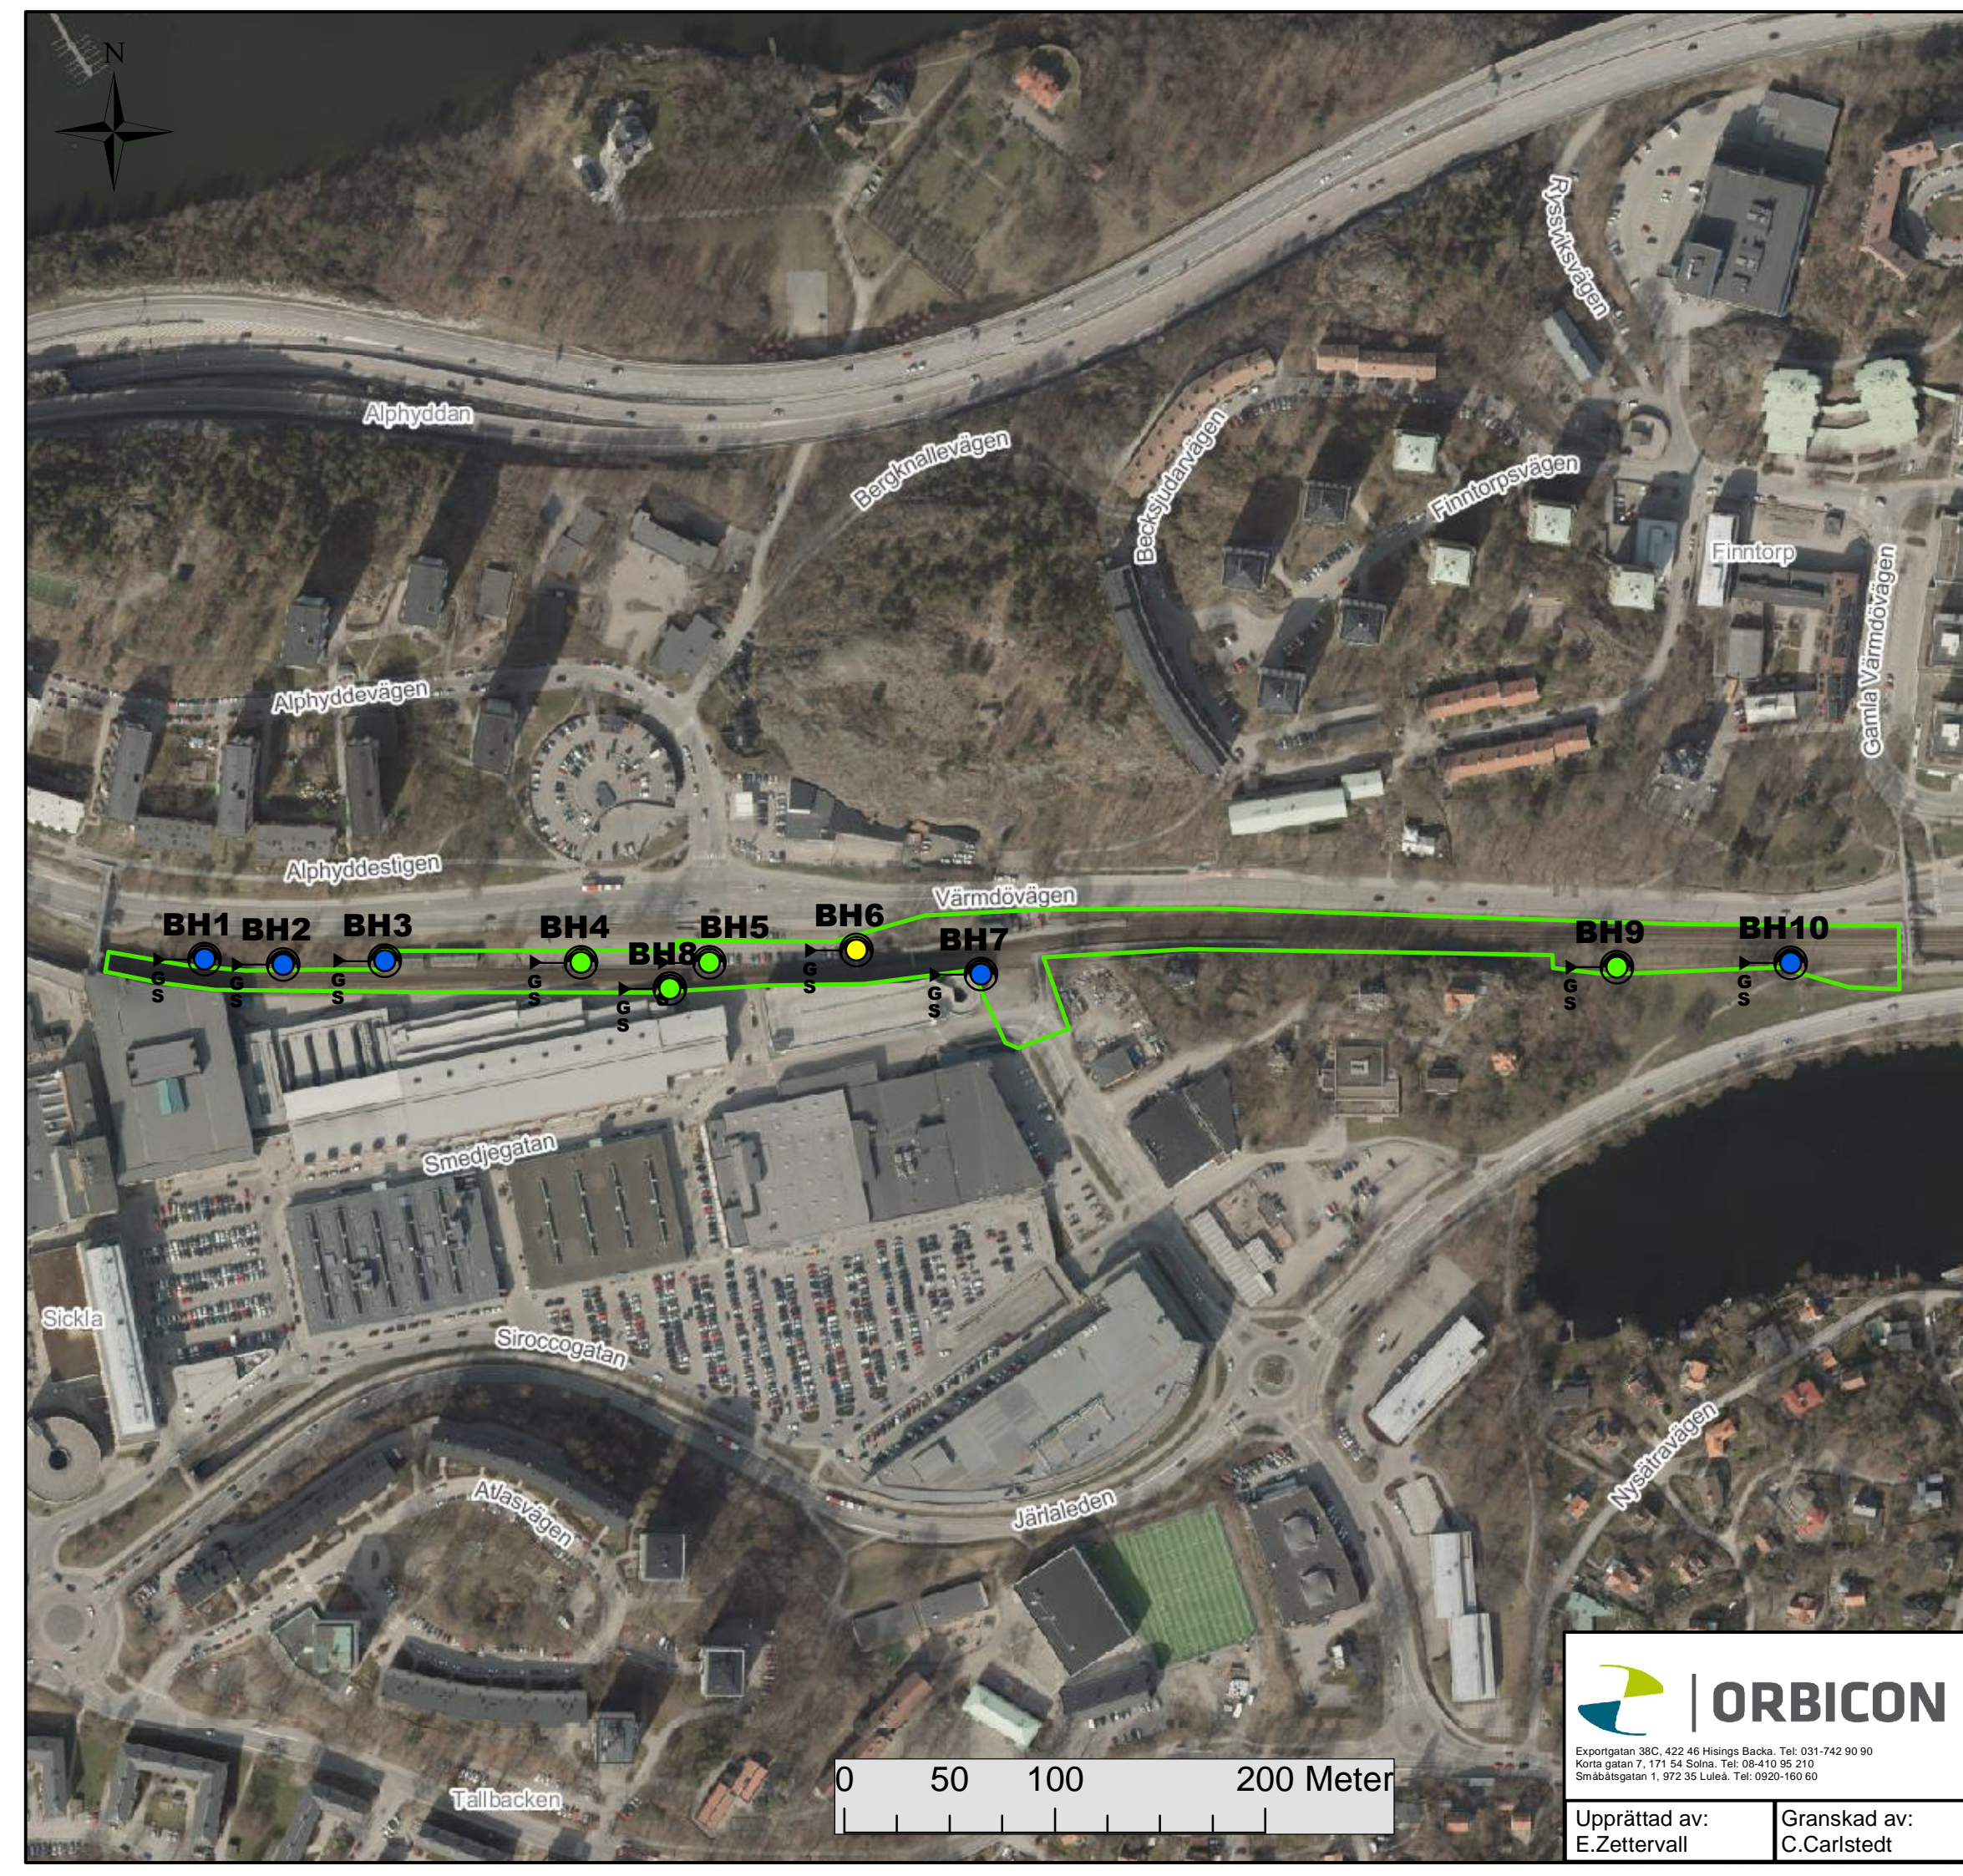
**Saltsjöbanan**  
Nacka kommun  
**SITUATIONSPLAN MED PROVPUNKTER**  
Skala 1:3000 A3

\*Naturvårdsverkets generella riktvärden för förorenad mark, med avseende på känslig markanvändning (KM) och mindre känslig markanvändning (MKM) (Naturvårdsverket, 2009).

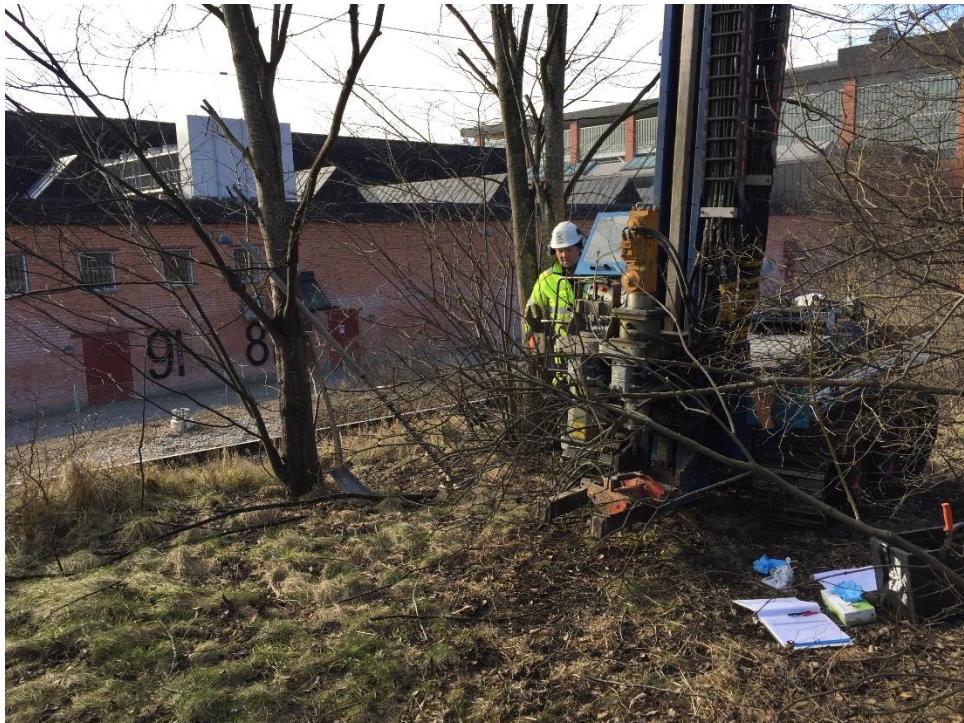
Foto 2. Borring av provpunkt BH2 i grönområdet som ligger i planområdets nordvästra del. Halter av PAH och metaller har påträffats över Naturvårdsverkets riktvärden för KM mellan 0,5-1,0 m.u.my. Borring utfördes ner till 1,9 m.u.my då borrstopp erhöles.

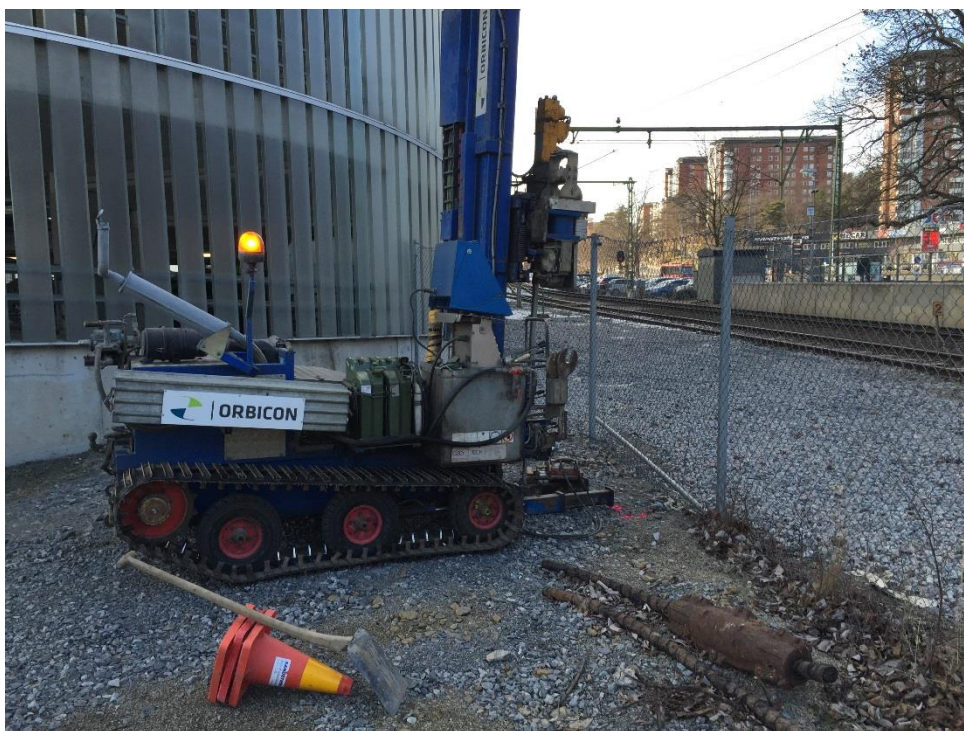
Foto 3. Borring av provpunkt BH7 söder om spårområdet. Halter av metaller har påträffats över Naturvårdsverkets riktvärden för KM mellan 0,5-2,0 m.u.my. Borring utfördes ner till 2,55 m.u.my då borrstopp erhöles.

Halter av pesticider (glyfosat och AMPA) har påträffats i en provtagningspunkt (BH7 0,5-1,0 m) i fyllnadsmaterialet mellan 0,5-1,0 m.u.my. Halterna är förhållandevis låga och det har bevisligen skett en nedbrytning av glyfosat till AMPA. Under gynnsamma förhållanden har glyfosat en halveringstid på mindre än 60 dagar. Sammantaget görs bedömningen att uppmätta halter inte utgör någon väsentlig miljörisk och att en nedbrytningsprocess pågår.

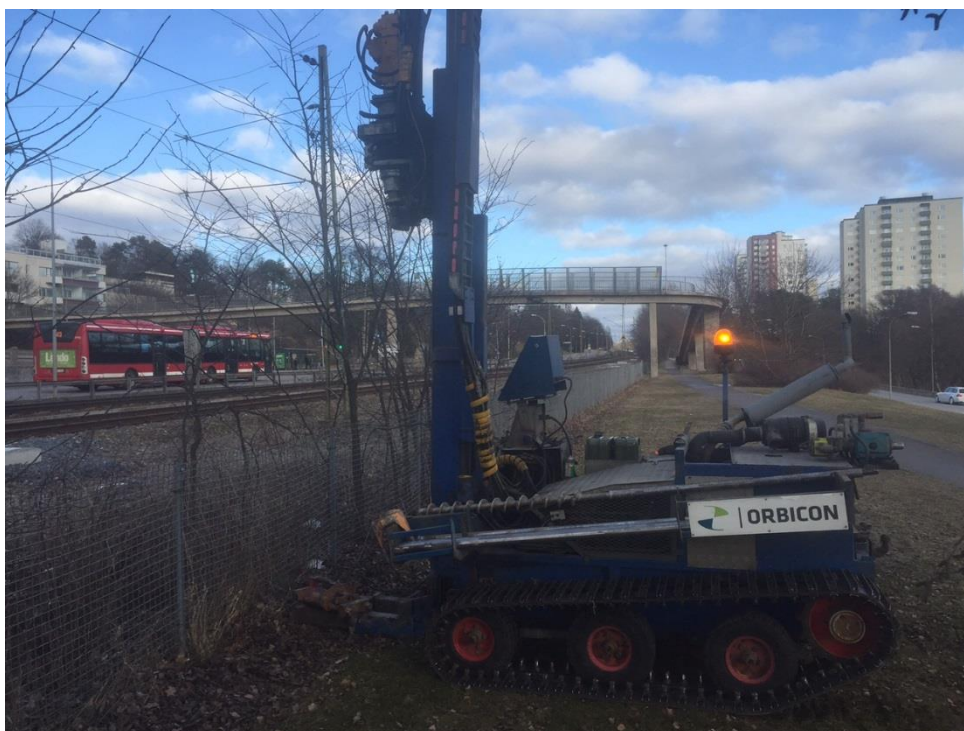
Foto 4. Borring av provpunkt BH10 i planområdet östra del. Halter av metaller påträffades över Naturvårdsverkets riktvärden för KM mellan 0,5-1,0 m.u.my. Borring utfördes ner till 1,5 m.u.my då borrstopp erhöles.
