NACKA
KOMMUN

Kallelse/föredragningslista
21 september 2021

VÅRD- OCH UNDERHÅLLSPLAN

STORA NYCKELVIKEN

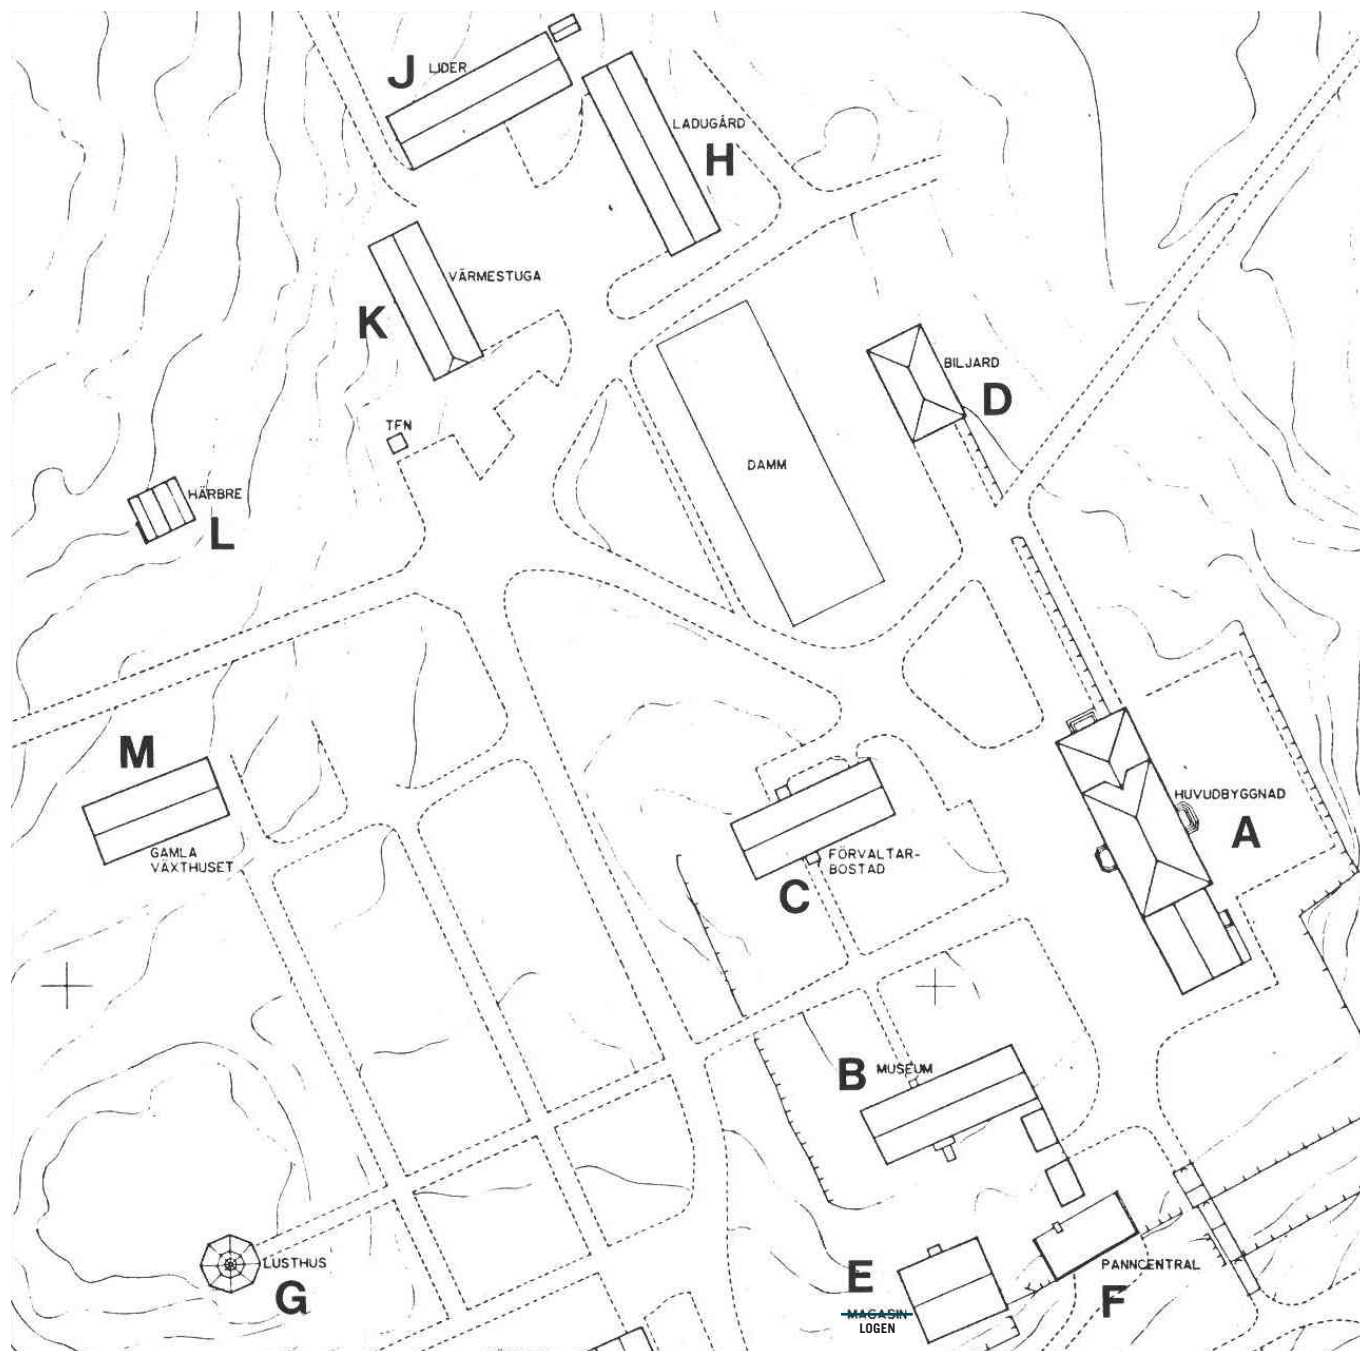
Situationsplan över området, sannolikt från 1980-talet. Hus F - Panncentral är rivet. Byggnader som omfattas av föreliggande vård- och underhållsplan är Hus A-E samt G-K. Endast interiörer som är skyddade enligt byggnadsminnet omfattas.

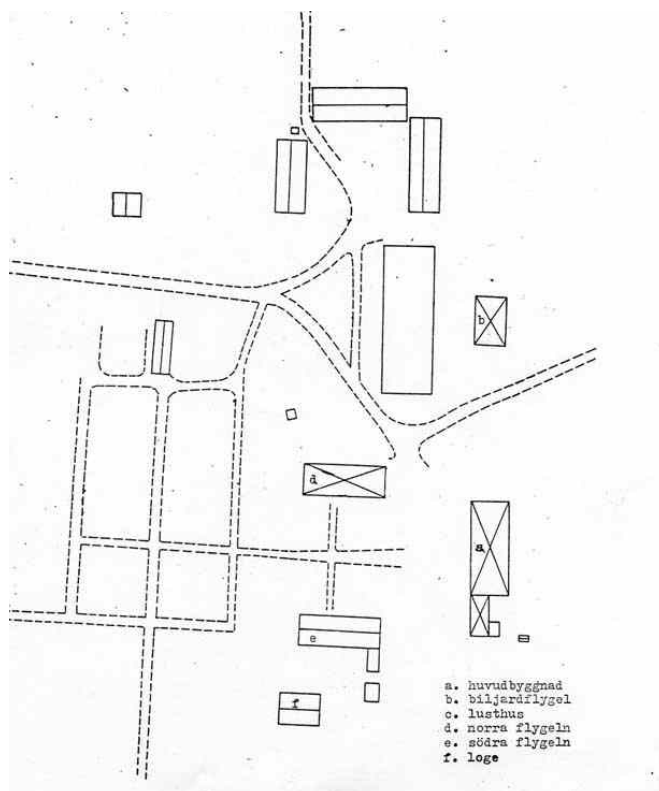
Situationsplan som redovisar byggnader som omfattas av skyddsbestämmelserna. Observera att lusthuset (C) inte är utritat. Observera även att beteckningarna i byggnadsminnesförklaringen skiljer sig från de som används i denna rapport.

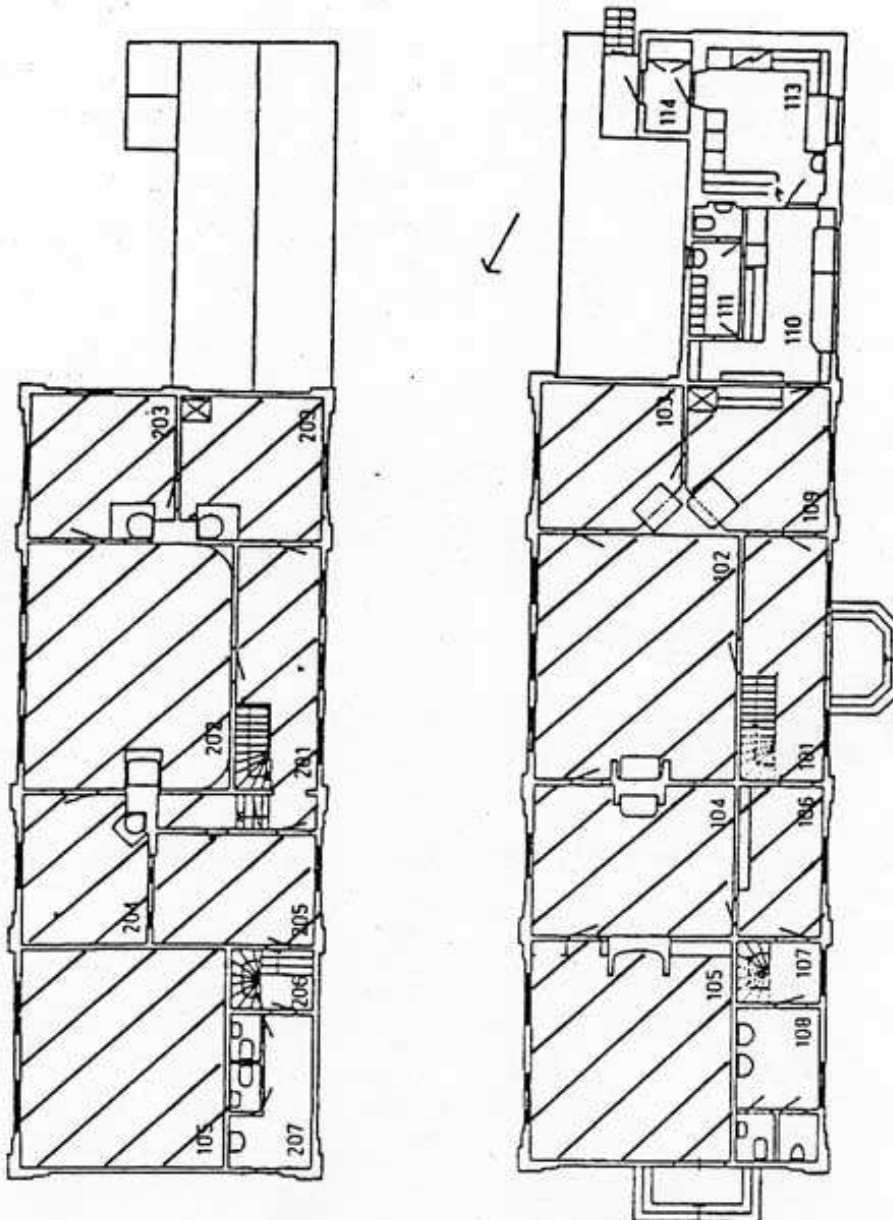
Planritning av huvudbyggnad (A). Sgrafferade rum omfattas av skyddsbestämmelserna: *I huvudbyggnaden får inte göras ingrepp i eller ändring av fast inredning eller dekorativ utsmyckning. Ingrepp i eller ändring av fast inredning eller dekorativ utsmyckning får ej heller ske i biljardflygeln (b) eller lusthuset).*

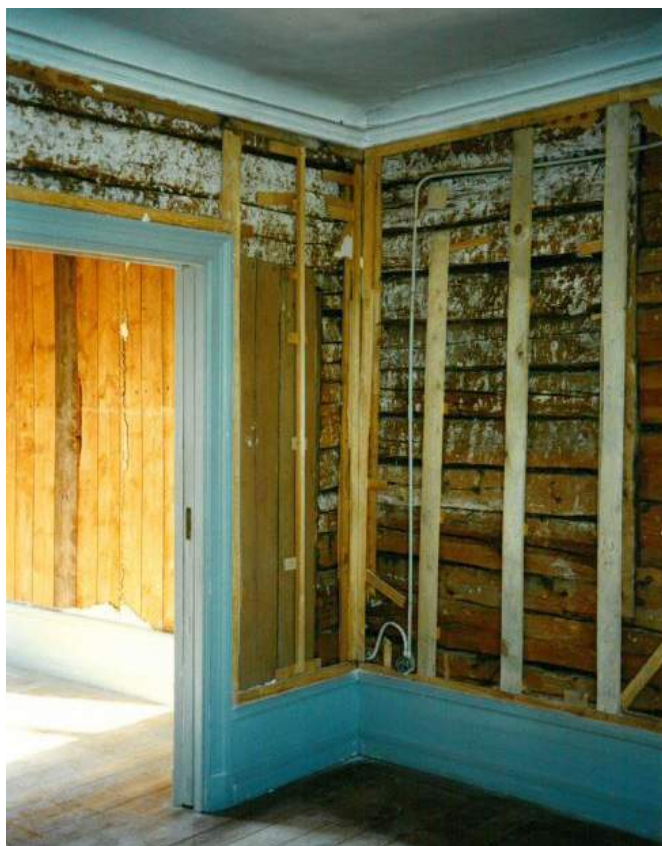
När de 30 år gamla gipsskivorna togs bort för att ersättas av tunnare skivor blev äldre väggbeklädnader synliga. Foto: Eva Göransson, 1996.

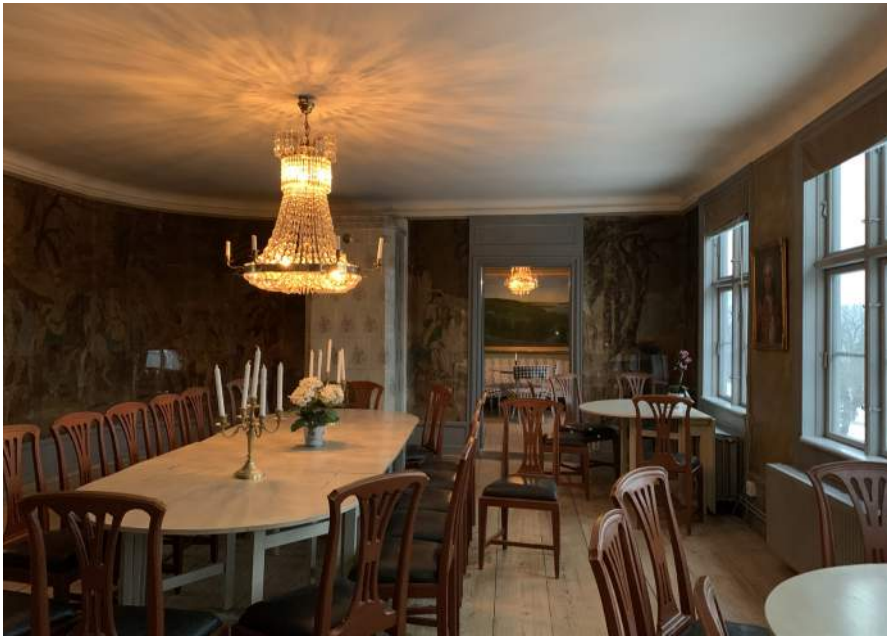
Rumsnummer: 202

Rumstyp: Övre salen

- Biljarden: Radiatorer bör målas grå.
- Lusthusets gardiner har sedan restaureringen på 1990-talet bytts ut till alltför enkla. Dessa bör bytas ut mot mer passande.
- Magasinerade möbler i Logen bör flyttas till lämpligare utrymme.
- Huvudbyggnaden saknar i stort gardiner. Detta bör åtgärdas och förslag på gardinupphängning bör tas fram av arkitekt.
- Solskyddsgardinerna i Franska salongen behöver repareras alt. förnyas.
- Rum 104: Se över/åtgärda mindre skada i vägg vid dörr mot hall.
- Rum 201: Se över fuktskada i tak vid trappan. Identifiera hur fläcken har uppstått och åtgärda eventuellt läckage. Se över/åtgärda skada i tapet vid tapetdörr.
- Rum 202: Se över/åtgärda skada i stucklist.

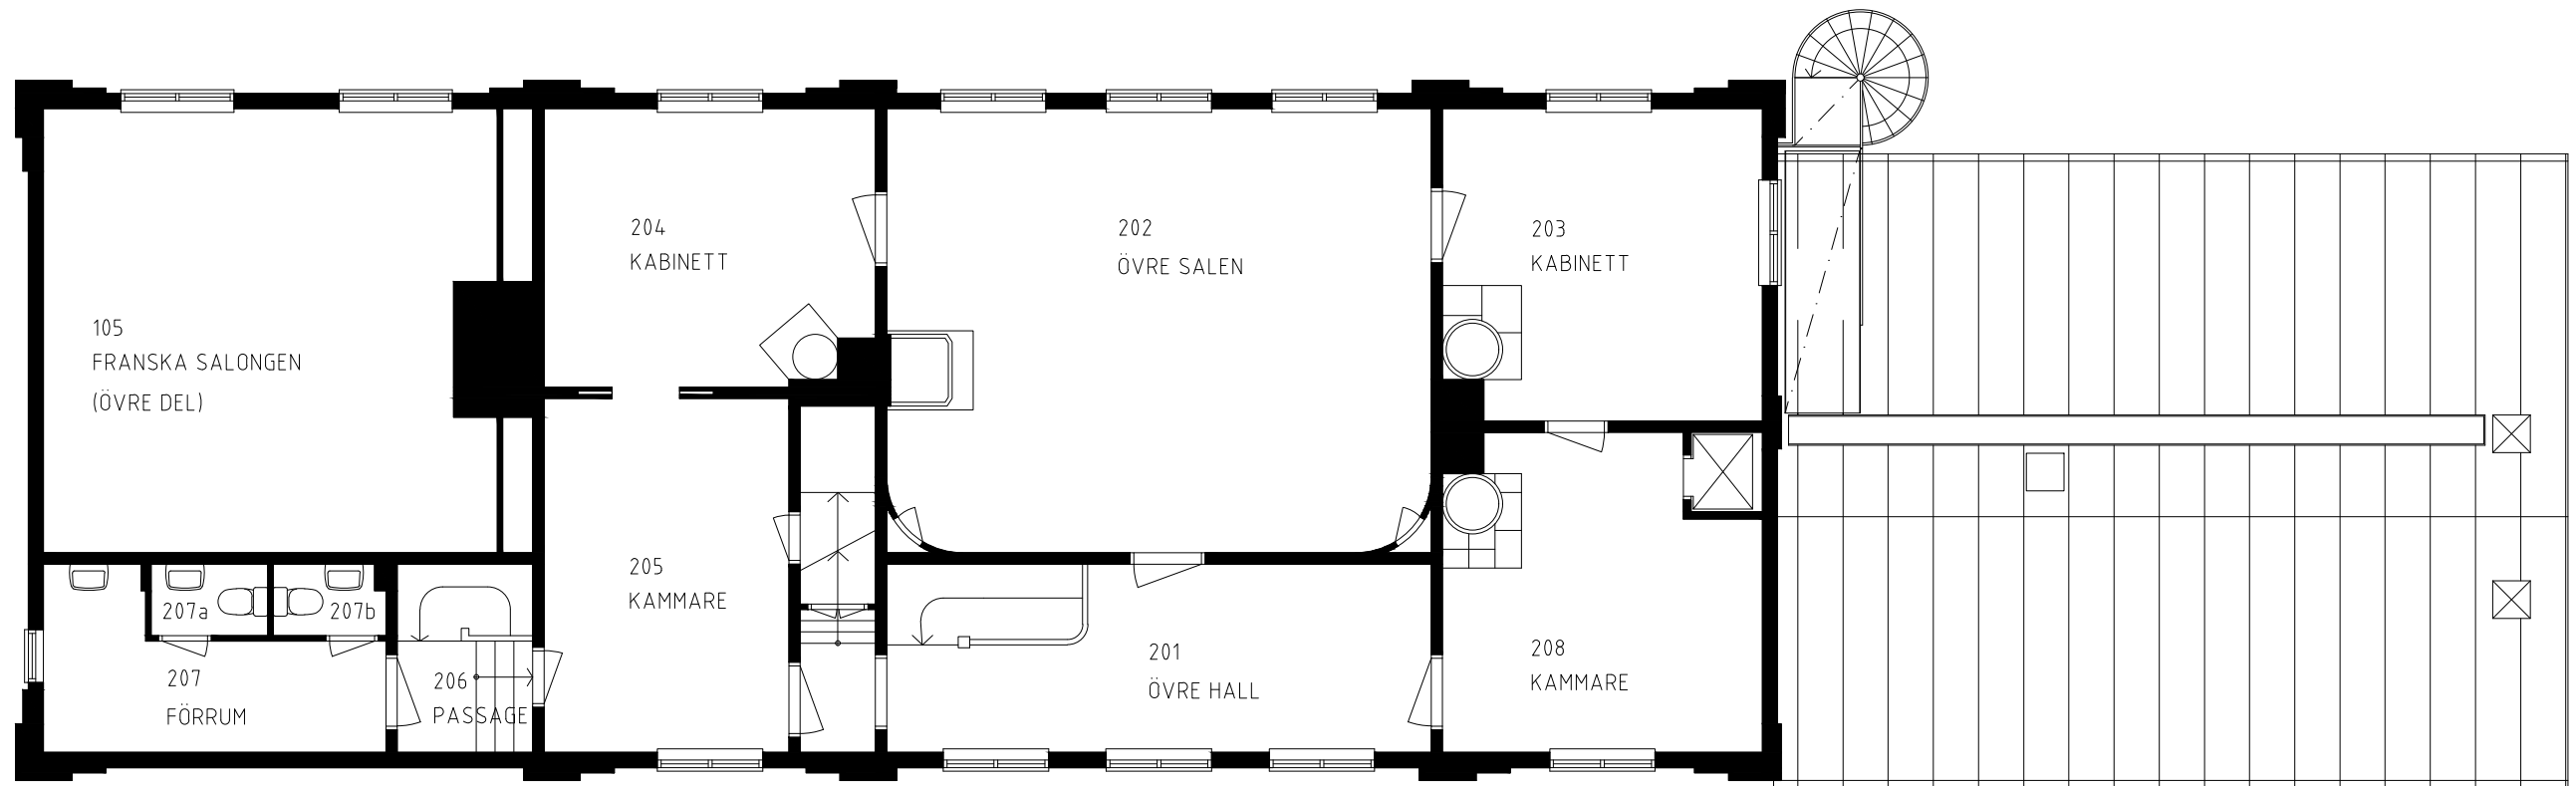
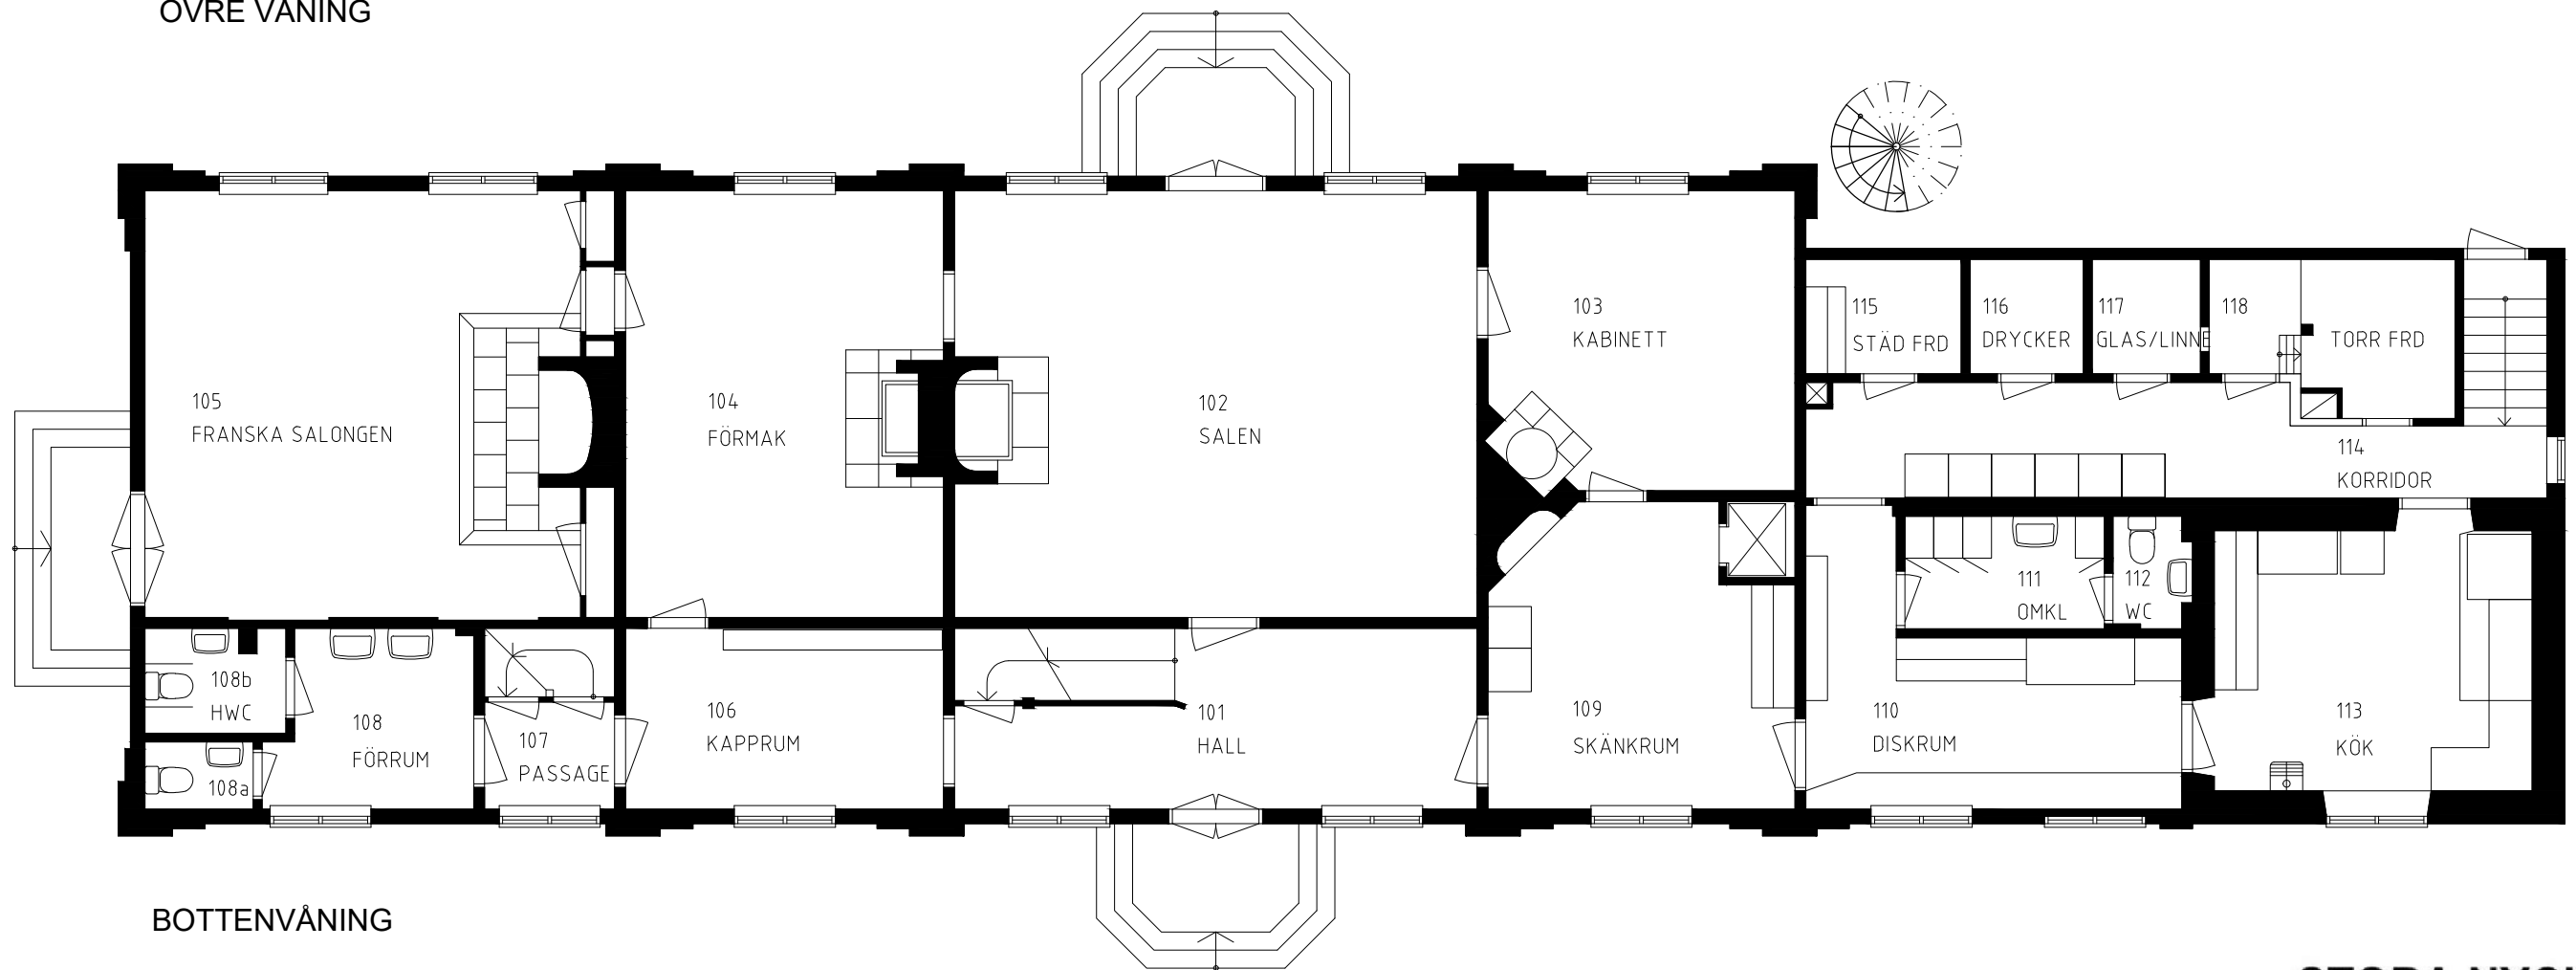
HUVUDBYGGNADEN
 PLANRITNINGAR SKALA 1:100
 RELATIONSRTNINGAR 2000

ÖVRE VÅNING

BOTTENVÅNING

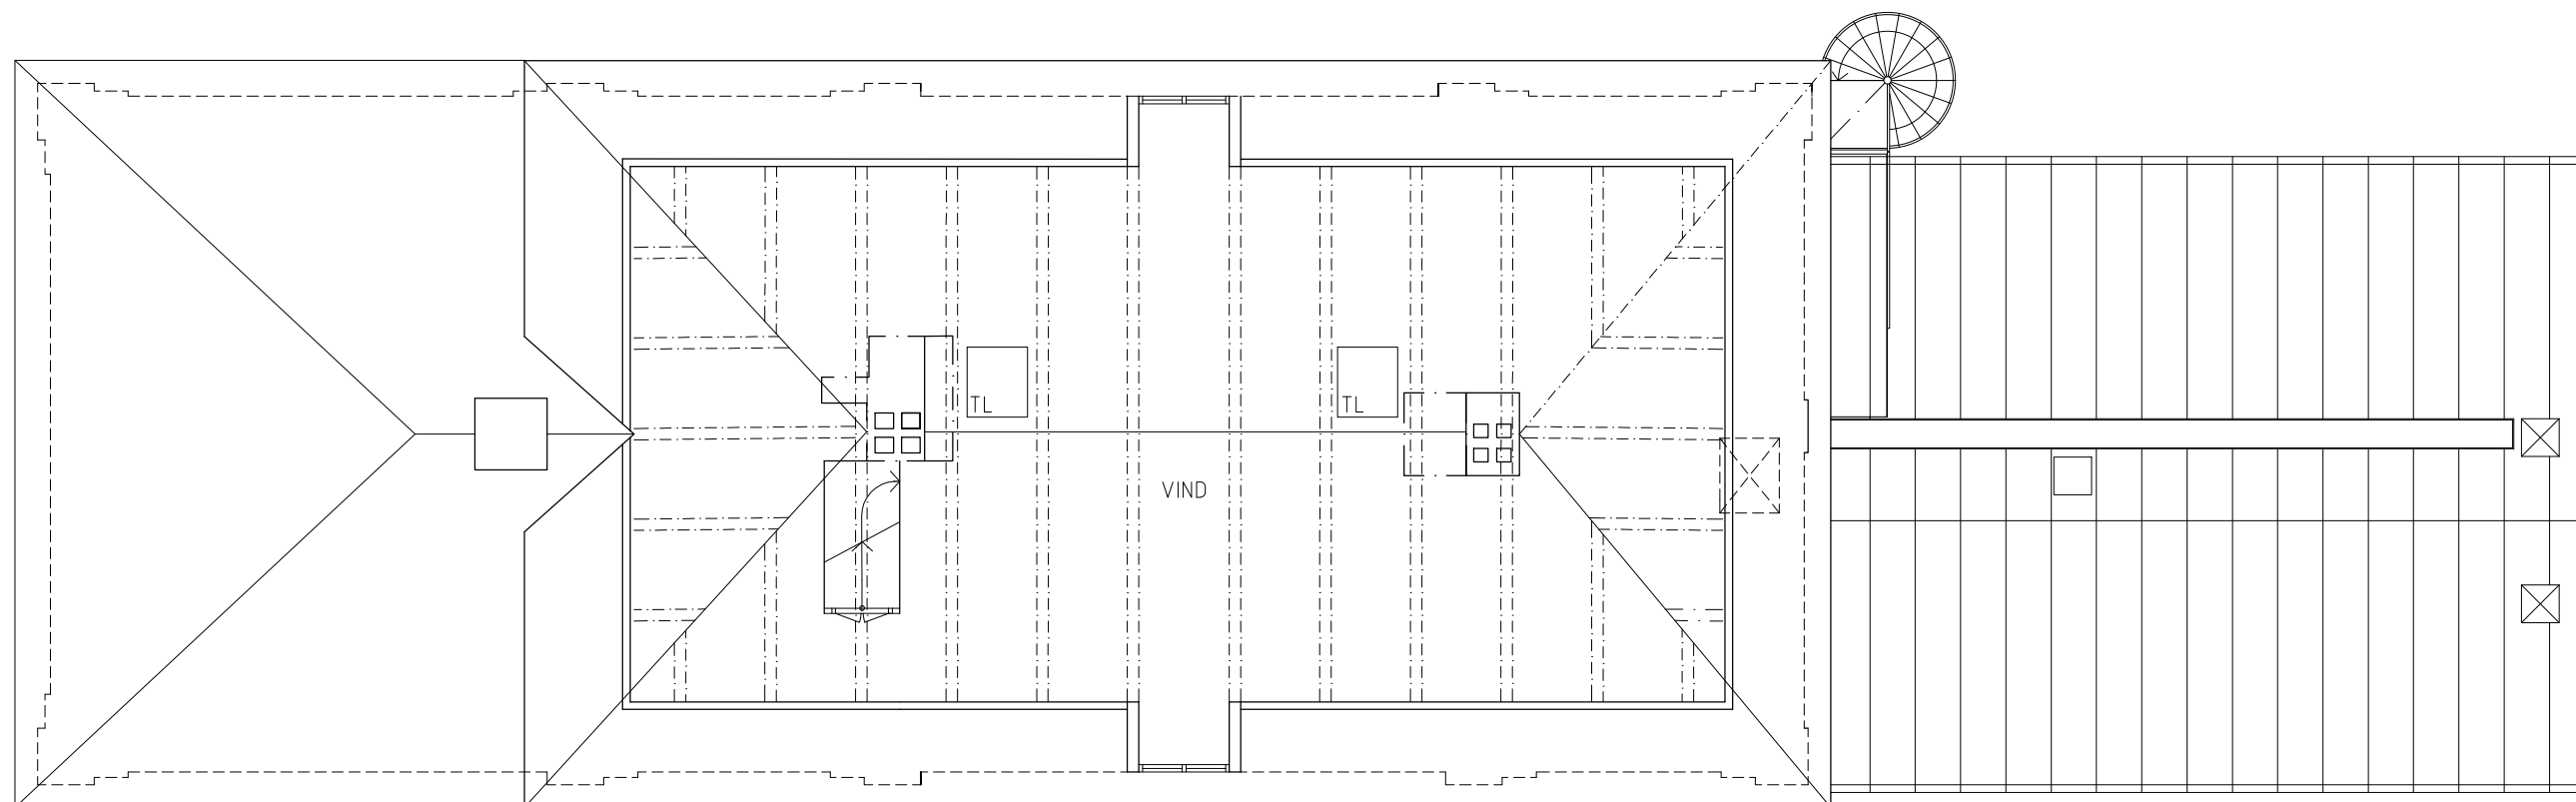
HUVUDBYGGNADEN
PLANRITNINGAR SKALA 1:100
RELATIONSRIKTNINGAR 2000

VINDSVÅNING
