Älta våtmark

Dagvatten, grundvatten och naturvärden.

Nacka kommun

RAPPORT nr 2016-0989-A

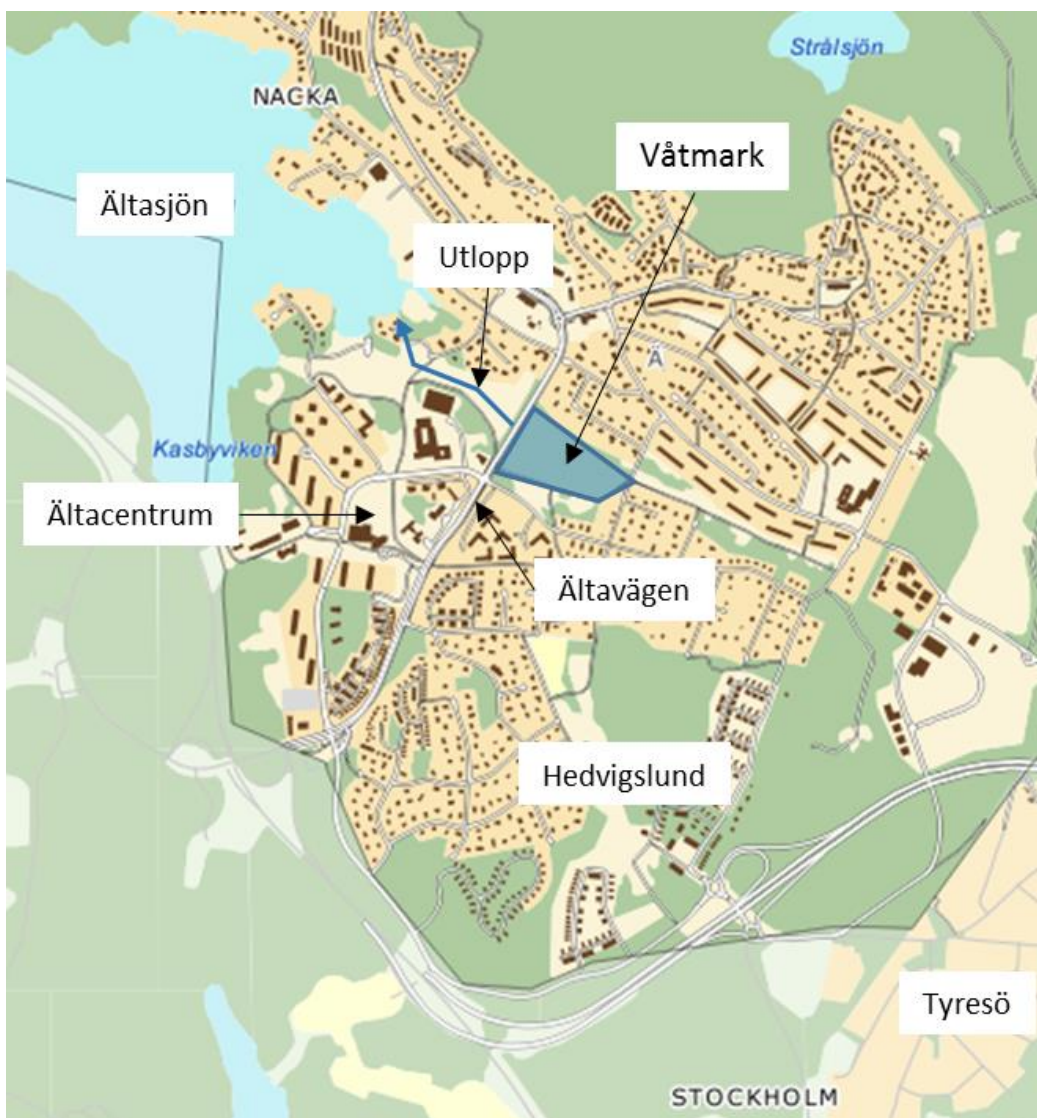
Figur 1:1. Översiktbild över våtmarken och Älta.

Nordöst om Älta centrum finns en dalgång i öst-västlig riktning där det finns en våtmark, se figur 1:1, som mottar dagvatten från främst villa- och radhusbebyggelse runt omkring. Våtmarken är även ett utströmningsområde för grundvatten och mynnar i Ältasjön som är ett viktigt rekreationsområde för närboende. Sjön har måttlig ekologisk status enligt vattenmyndighetens tolkning av ramdirektivet för vatten. För att kunna uppnå god status behöver mängden näringsämnen till Ältasjön minska.

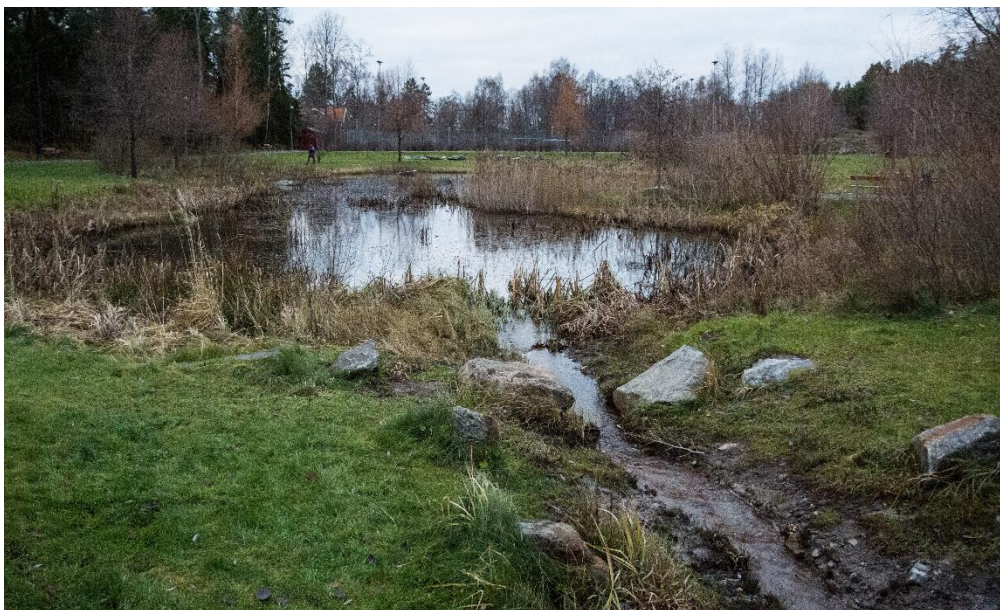
Figur 5:7. Damm för rening av dagvatten i ett utströmningsområde för grundvatten. Fotografiet är taget den 8 december 2017. Platsen för fotografiet visas i figur 5:5.

Strax uppströms om platsen för fotografiet i figur 5:6 har en damm anlagts för rening av dagvatten efter försedimentering i en annan mindre damm, se figur 5:7.

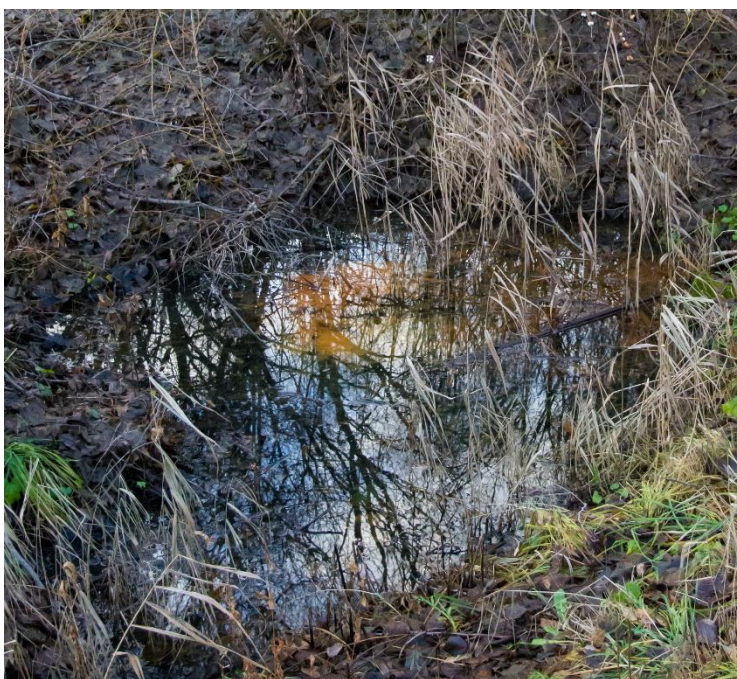
Figur 5:8. Grundvattenutflöde (källa) strax söder om våtmarken med rödbruna järnutfällningar. Källvattnet rinner ut i våtmarken. Fotografiet är taget den 8 december 2017. Platsen för fotografiet visas i figur 5:5.

I figur 5:8 visas en punktkälla i närheten av den kulvert som leder vattnet från bäcken genom Hedvigslund ut i våtmarken. Även denna punktkälla visar på ett järnhaltigt grundvatten, där järnet fälls ut (oxideras) när det kommer i kontakt med luftens syre. Järnutfällningarna är rödbruna. I området finns flera andra källor och grundvattenutflödet kan närmast beskrivas som en källhorisont, vilket innebär ett flertal utflöden längs en sträcka, se gula områden i figur 5:5. Orsaken till dessa grundvattenutflöden är de höga berggrundslägen i våtmarkens västra del som redovisas i avsnittet ”Jorddjup” ovan, se figur 5:2.

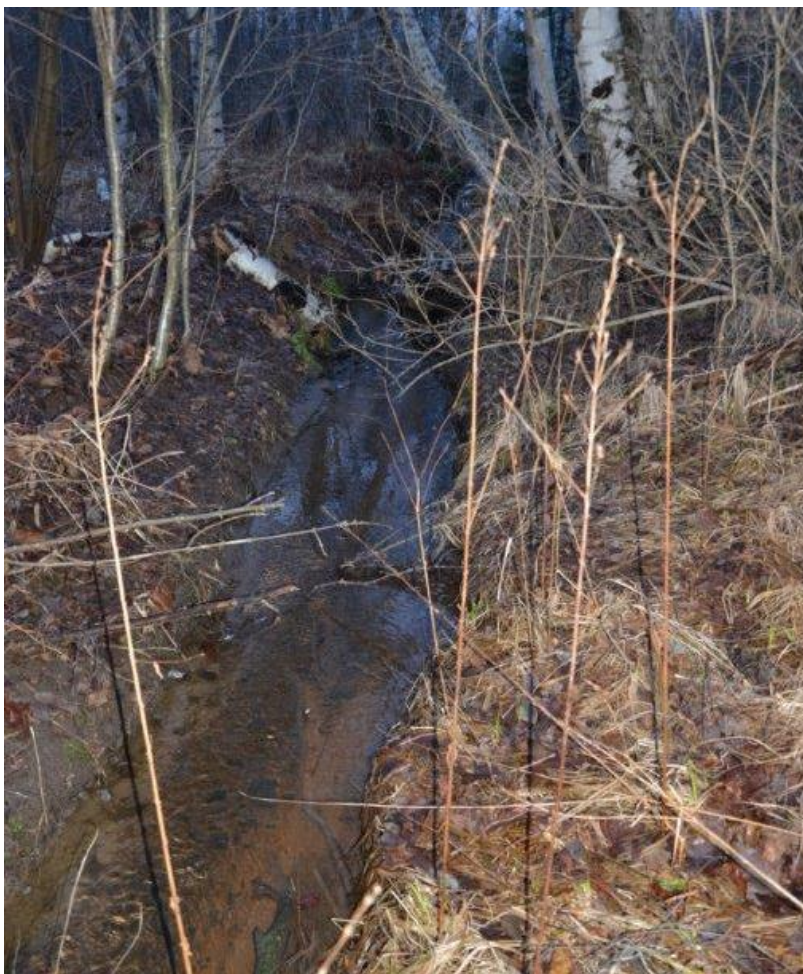
Figur 6:1. Tillflödet österifrån, flödet föreslås spridas norr och söder ut i spridardiken för att förbättra reningen och nyttja mer av våtmarken.

Reningen i våtmarken kan förbättras något genom att leda om flödena i den. Troligen kommer det in stora mängder grundvatten i dagvattenledningsnätet vilket innebär att det dagvatten som mynnar i våtmarken redan är utspätt med grundvatten och reningen i våtmarken därmed inte blir så effektiv. Där dagvattenledningen mynnar i den östra delen kan reningen förbättras på ett förhållandevis enkelt sätt. I våtmarken rinner dagvattnet i ett dike, se figur 6:1. Här finns det möjlighet att sprida vattnet över en större yta genom att anlägga ett spridningsdike vinkelrätt mot det befintliga diket. Då sprids vattnet ut på en större yta och det finns möjlighet till rening i vegetationen. Om vattnet leds om på detta vis blir den lite torrare delen av våtmarken blötare vilket delvis ändrar naturförutsättningarna. Se en enkel skiss över förslaget i figur 7:1.
