# Fisksätra Multihall

ANALYS BEFINTLIGA  
LANDSKAPSELEMENT

2021-06-15

CF	MØLLER
ARCHITECTS

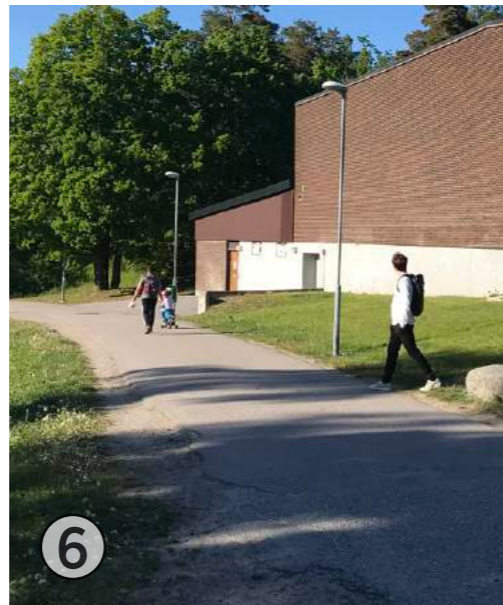
6

Vägen som passerar väster om sporthallen kommer att bli det nya huvudstråket till den tillkommande entrén. Stråket är idag i mycket dåligt skick med rasade asfaltkanter som utgör en trafikfara för cyklister. Det finns ett stort behov av att rusta upp stråket och det är lämpligt att göra detta i samband med att anpassa marken till den tillkommande entrén och ge platsen en helhetsutformning med utgångspunkt i byggnadens utformning och platsens karaktär.

**Åtgärd: Rustas upp, ny gestaltning samt belysning**
