NACKA VELAMSUND 1:1

Nacka Ridhus

Statusbesiktning 2019-01-22

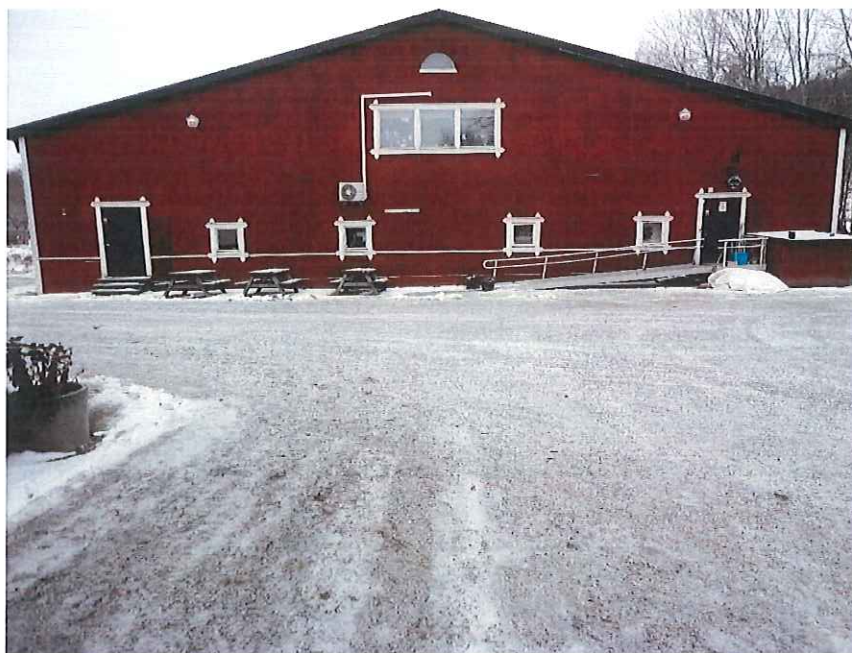
Bild 11, Södra fasaden

Detaljer se bild 12-15

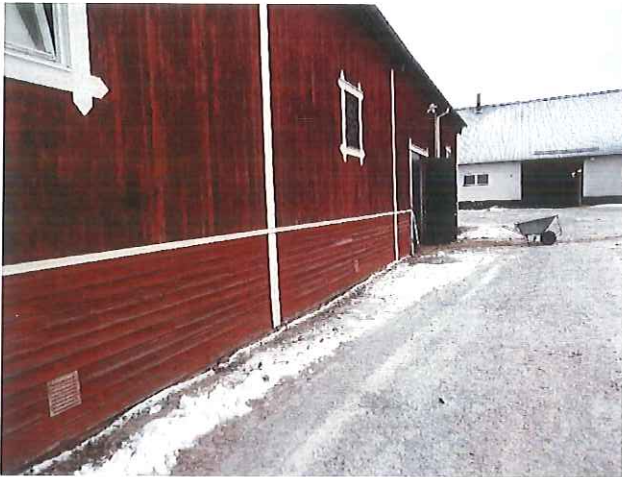
Bild 16, Västra fasaden (mot söder)

- Utvändigt:**
- * Samtliga ytterväggar uppvisar stora fukt- och uttorkningsskador skador och är till 100 % uttjänta. (Se bilderna 16-24)
 - * Den liggande panelen ligger i stor omfattning i marknivå.
 - * Omkringliggande mark lutar in mot väggarna.
 - * Portarna är i dålig kondition
 - * Brunn sitter för lågt (västra gaveln)
 - * Fönster. Dörrar och portar uppvisar stor brist på underhållsåtgärder.
 - * Fönsterbleck saknas på ett flertal fönster
 - * Stuprör läcker och fryser.
 - * Förrådslängan utanför den Östra fasaden är dåligt underhållen
Insidan var inte tillgänglig för inspektion.
