RAPPORT

STATUSBESIKTNING BJÖRKNÄS

UPPDRAGSNUMMER
2511341000

2013-07-09

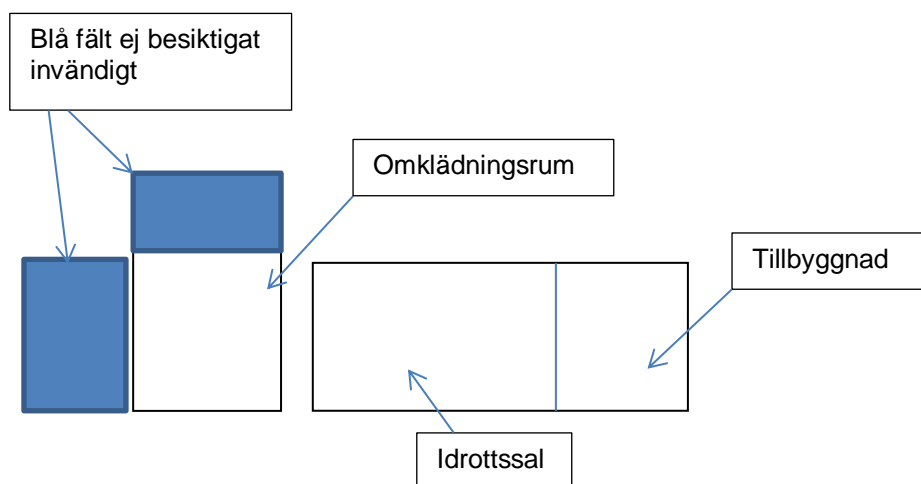
Figur 1 – Skiss över byggnaden

Byggnaden som besiktigats består av två byggnader som är ihopbyggda under samma tak.

- Grund: Krypgrund
- Ytterväggar: Väggar är uppbyggda med träregelstomme med mellanliggande mineralullsisolering. Fasaden består av en stående falsad träpanel.
- Tak: Taket består av en kallvind som är uppbyggd med fackverkstakstolar i trä. Yttertakets består av betongpannor och underlagspapp på underliggande råspont.
