# Vård- och underhållsplan för offentlig konst i Nacka kommun – del 2

## Inventering av 18 konstverk

Av Helena Strandberg

2015-05-05

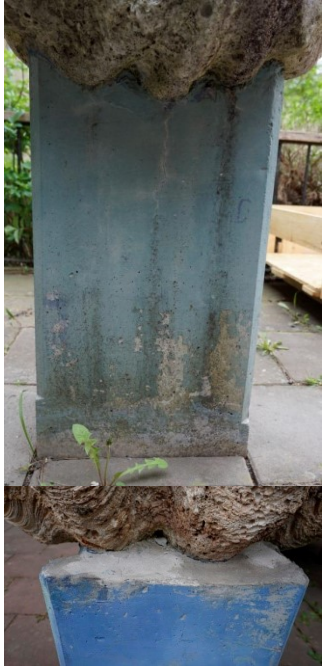
<p>Del 1                      Del 2</p>	<p>Del 1 Ute                      Snäcka och bemålad stensockel.                      Vattensamling i snäckan, där det bildats sprickor. Fågelträck på ytan. Har tidigare rengjord av konstnär med såpa.                      Toppen av sockeln har flera sprickor och material har förlorats. Sockelns yta är smutsig och färg flagnar på flera områden.</p> <p>Del 2 Inne                      Bemålad skulptur i trä, cement och stål som grund. Stod ursprungligen utomhus, togs in efter att den restaurerats 2012 av konstnären. Flera sprickor i träet, lim mellan springorna. Sprickor i betongen.</p> <p>Del 3 Inne                      I konstverket ingår även 3 andra delar, bestående av olika snäckor monterade på väggarna i huset, samt en skylt i brons med information om snäckorna.</p>

<p>Del 2</p>	<p>Undersökning och åtgärder av del 1 och del 2</p> <p>Innedelar del 2 och 3 rengörs försiktigt med damvippa.</p>

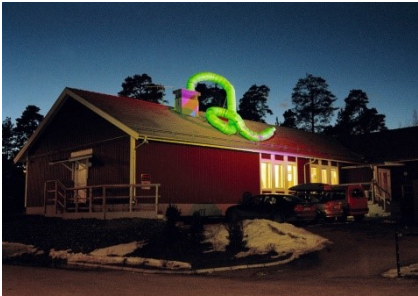
<p>Bild från Mikael Pauli. Intakt funktion.</p>

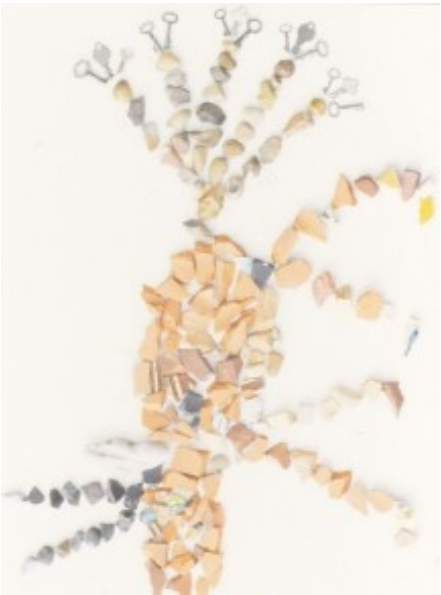
<p>Konsten fattades vid inventeringen.                       Konsten saknas efter att fastigheterna övergått i privat ägo och den kommunala verksamheten flyttat.</p>

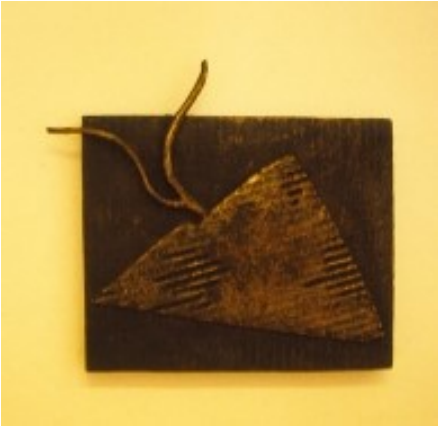
<p>Konsten fattades vid inventeringen.                       Konsten saknas efter att fastigheterna övergått i privat ägo och den kommunala verksamheten flyttat.</p>

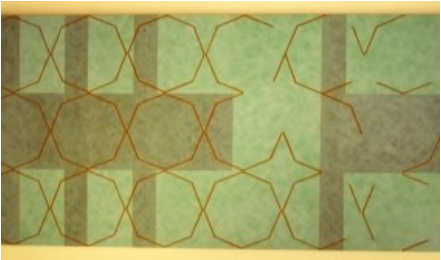
<p>Konsten fattades vid inventeringen.                       Konsten saknas efter att fastigheterna övergått i privat ägo och den kommunala verksamheten flyttat.</p>

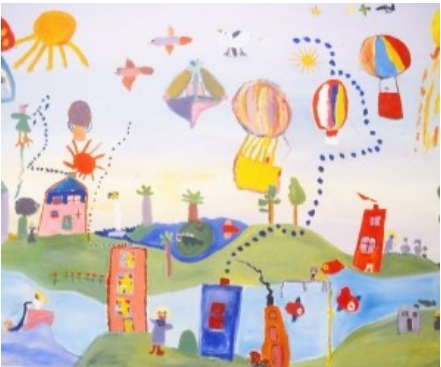
<p>Konsten fattades vid inventeringen.                       Konsten saknas efter att fastigheterna övergått i privat ägo och den kommunala verksamheten flyttat.</p>

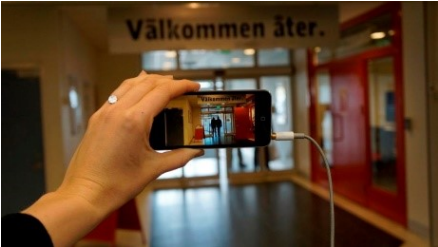
<p>Del 1 Under "vandringen"</p>	<p>Del 1. Består av en 37 min lång videoinspelning. I verket går man ut i Älta genom att man lånar en ipod, hörlurar och följer filmen och ljud till de platser som filmas.</p> <p>Del 2. Ljudinspelning, då man lyssnar på en band spelandes i en kassettspelare.</p> <p>Skylt är inte uppsatt</p>

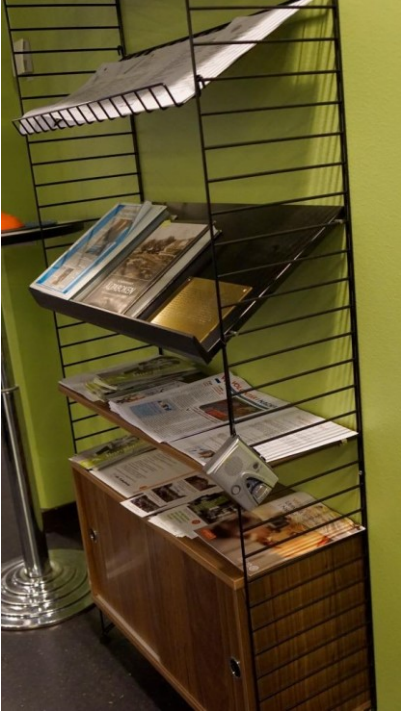
<p>Del 2 Bild på där skylten sitter och där kassettspelaren hänger</p>	<p>Skylt (del 2) sätts upp</p> <p>Backup görs av kassetband och digital media (tekniken kommer troligtvis att utgå med tiden)</p>
