# Bagarsjön

## Nivåvariationer samt förslag till åtgärder

2015-02-05

Konsult: Norconsult AB  
Box 8774  
402 76 Göteborg

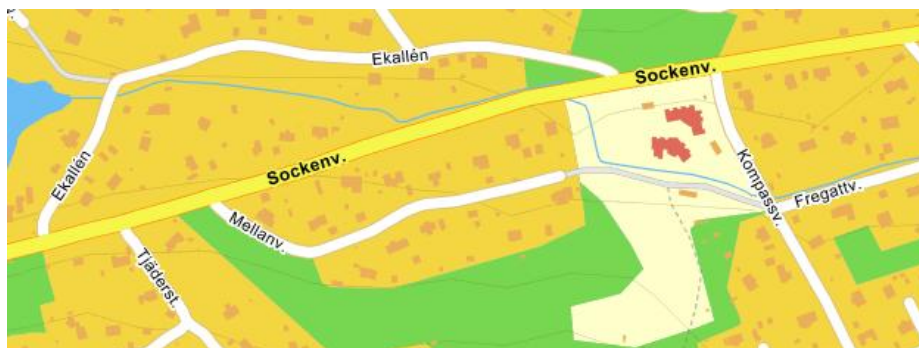
**Figur 2-2 Bagarsjöns utlopp**

Utloppet från Bagarsjön ligger i den östra delen där det nu ligger en kulvert under Ekallén med dimensionen 500 mm. Vattnet leds från Bagarsjön och ut i Baggensfjärden, på vägen passerar ett markavvattningsföretag, se Figur 2-2.

Eftersom tröskeln är placerad i kulvertens mynning innebär detta en kraftig begränsning av avbördningskapaciteten, mindre än 0,1 m<sup>3</sup>/s kan avbördas med denna lösning.

Nedströms utloppet återfinns ett inaktivt markavvattningsföretag.

Problemet idag är att diket nedströms trumman under Ekallén har tillåtits att bitvis nästan växa igen. Diket måste rensas och återställas till befintliga lutningar och utformningar. Trumman under Sockenvägen bör också rensas då denna är kraftigt igensatt och vatten står nästan upp till överkant på trumman.

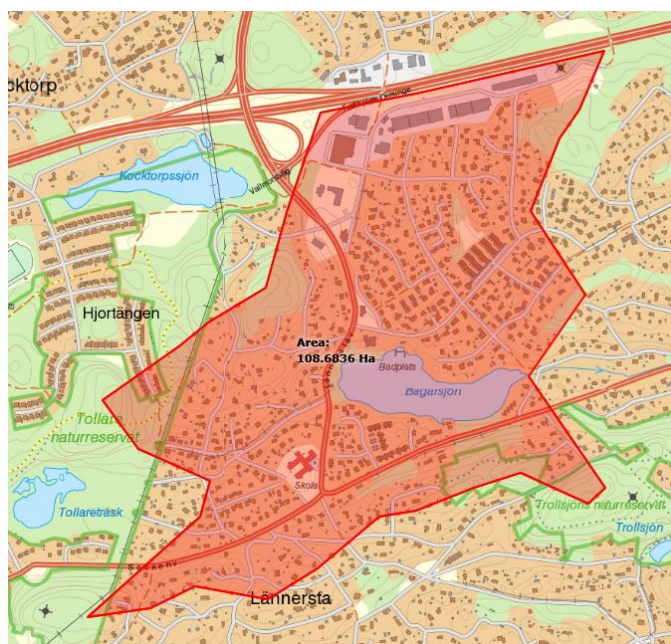
Figur 3-1 Ungefärligt avrinningsområde till Bagarsjön.

Tillrinningsområdet har rekognoserats vintern 2003 och våren 2004 av Hans Maniette. Han bedömde området till ca 1.10 km<sup>2</sup> vilket stämmer bra överrens med Nacka kommuns uppgifter på 1.08 km<sup>2</sup> och det som uppskattas på karta inom detta projekt.

Inom området återfinns skog, sjö och bebyggelse, se Figur 3-1.
