## **Tekniskt PM**

### **Åtgärdsförslag GC-bro Finntorp, S-105**

## GC-bro över Värmdövägen och Saltsjöbanan söder Finntorp C. Bro 2-884-1 (S-105).

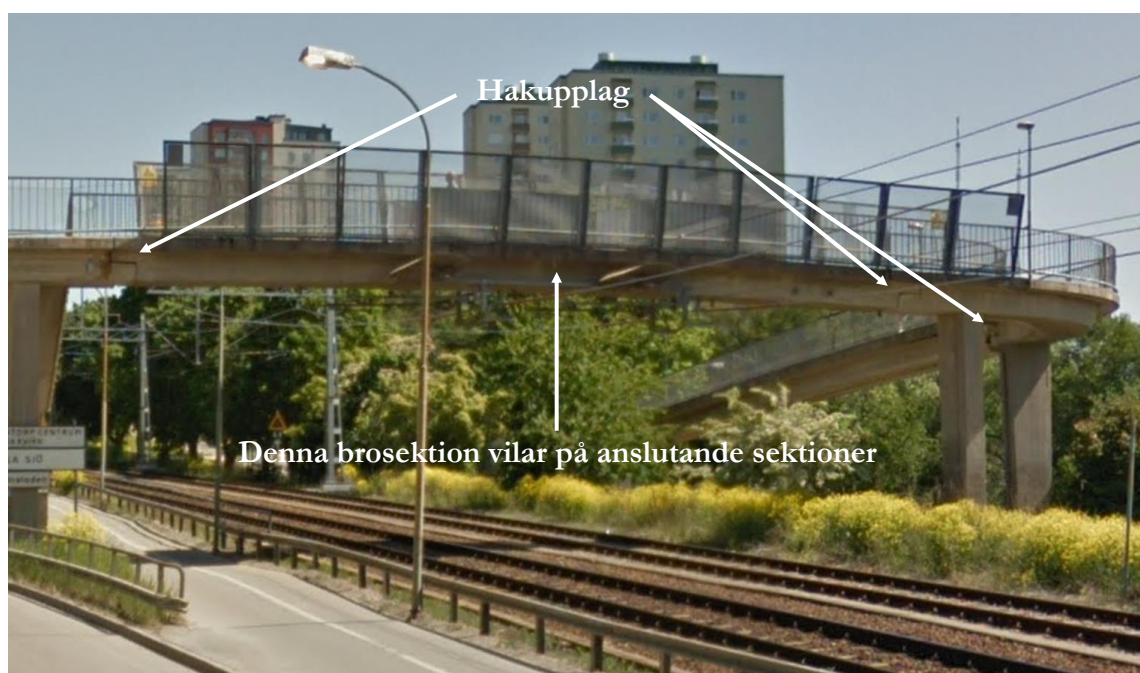
Hakupplag är lagerpallar som utformats i själva broplattan, se Figur 2. Hakupplag används för att minska antalet skivpelare men ändå bibehålla en slank broplatta. Ur figuren inses att brosektionen över spårområdet är ”fritt” upplagd på anslutande brosektioner. Det södra hakupplaget återfinns i övergången till brorampen och är knappt urskiljbart i bilden.

Figur 2: Bilden visar på de tre hakupplag som finns i broplattan för S-105.

I Figur 5 visas en skjuvspricka för ett av hakupplagen över spårområdet. Enligt befintliga inspektionsprotokoll finns genomgående skjuvsprickor i samtliga hakupplag. Från Figur 2 inses att hakupplagens funktion är avgörande för att bära den brosektion som finns över spårområdet.

Vi ser en betydande risk med denna typ av konstruktion över spårområdet. Om nedbrytningen av hakupplagen med armeringskorrosion och betongskador tillåts att propagera kan det ske ett plötsligt brott i något av upplagen, med följd att broplattan rasar ned i spårområdet.

Vi den senaste huvudinspektionen av bron 2016 konstaterades sprickor och spjälkning vid hakupplagen. Skadorna klassades som TK 2 men borde sannolikt bedömas som TK3 med hänsyn till att upplagen bär delen av broplattan över Saltsjöbanan. Skadorna har efter huvudinspektionen följts upp med en särskild inspektion varje år.
