Bagarsjön

Nivåvariationer samt förslag till åtgärder

2015-02-05

Konsult: Norconsult AB
Box 8774
402 76 Göteborg

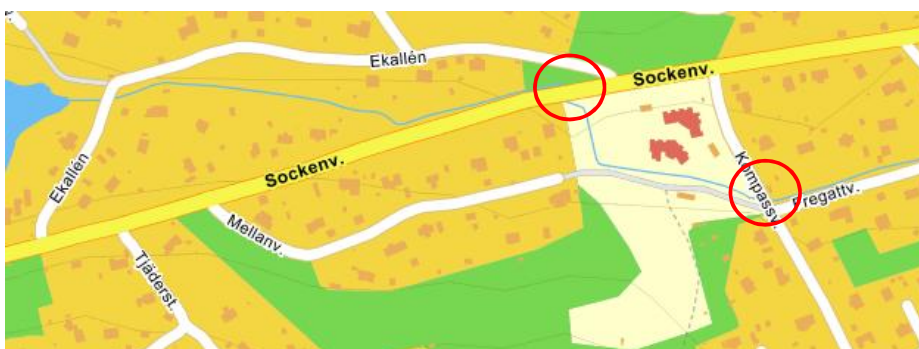
Figur 2-6 Bagarsjöns utlopp. Kulverterna under Sockenvägen och Kompassvägen är inringade.

Området kring kulvertens södra del var kraftigt igenslammat vilket troligtvis gäller för stora delar av kulverten. Kapaciteten är långt ifrån den teoretiska och risken för att vattennivån på var sida om vägen stiger vid kraftigare regn är överhängande.

Diket leds därefter vidare, se Figur 2-6, och korsar Kompassvägen. Där var flödet fritt vid platsbesöket och trumman var jämförelsevis i gott skick och vattnets framkomlighet betydligt bättre.
