### **Nacka Strand-Infra**

UPPDRAGSNUMMER 2512901000

### **SAMMANSTÄLLNING TILLSTÅNDSBEDÖMNINGAR**

2015-11-27, REV 2016-03-01

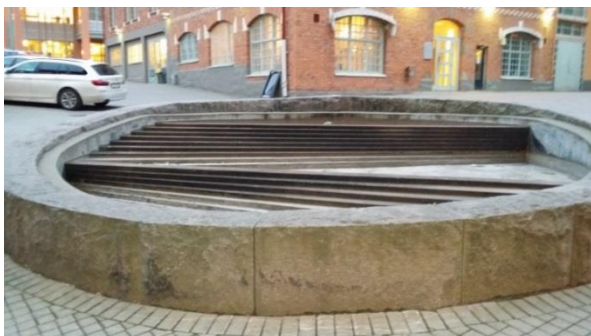
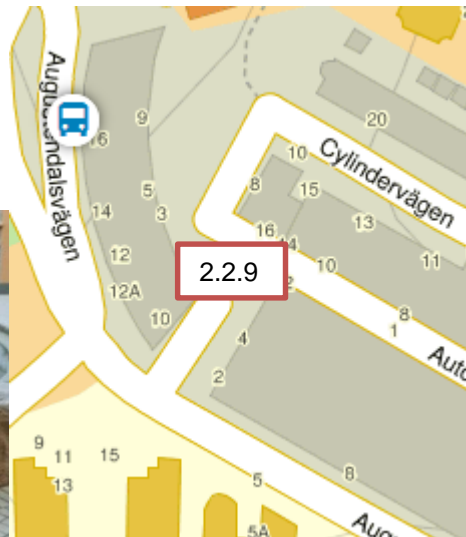
Bild 11. Konst 2

Anläggningsdata:	Fontän gjuten i betong. Kanter runt om är byggd med stenblock. På insidan finns en betongsarg, även botten och trappstegen är av betong. Byggdes på 90-talet.
Platsbesök:	Inga okulära skador.
Materialprovning betong:	Provning enligt nedan har utförts av CBI, se bilaga 1. Provning av karbonatisering. Täckskiktsmätning/undersökning av armeringskorrosion.
Materialprovning stål:	Ej aktuellt
Materialprovning tätskikt:	Ej aktuellt
Statisk bedömning:	Inga skador observerades och mätningarna visar ingen risk för armeringskorrosion.
Fortsatt skadeutredning:	Restlivslängd bedöms vara minst 40 år.
Utredning åtgärdsbehov:	Åtgärder bedöms inte behövas.
Kostnadsbedömning:	-

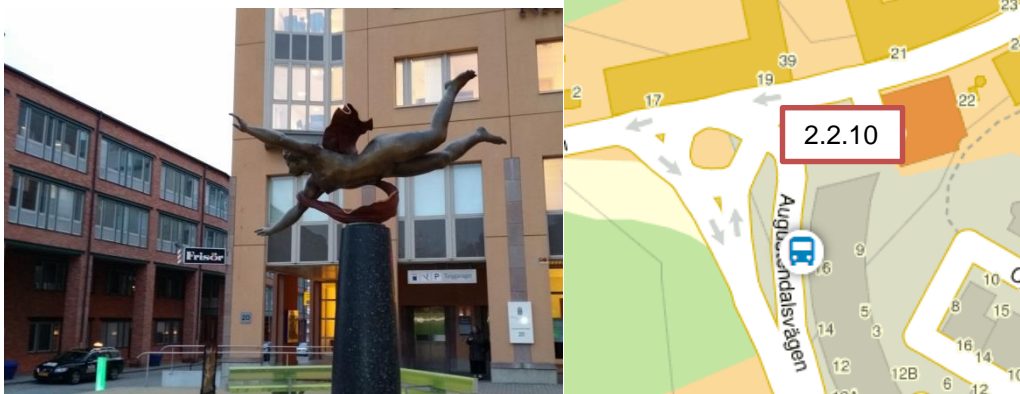
Bild 12. Konst 4

Anläggningsdata:	Konstverk. Ritningsunderlag saknas. Byggdes på 90-talet.
Platsbesök:	Inga avvikelser noteras, se bilaga 1.
Materialprovning betong:	Ej aktuellt
Materialprovning stål:	Ej aktuellt
Materialprovning tätskikt:	Ej aktuellt
Statisk bedömning:	Då inga några synliga avvikelser upptäckt bedöms bärigheten vara oförändrad.
Fortsatt skadeutredning:	Bedöms inte behövas.
Utredning åtgärdsbehov:	Åtgärder bedöms inte behövas.

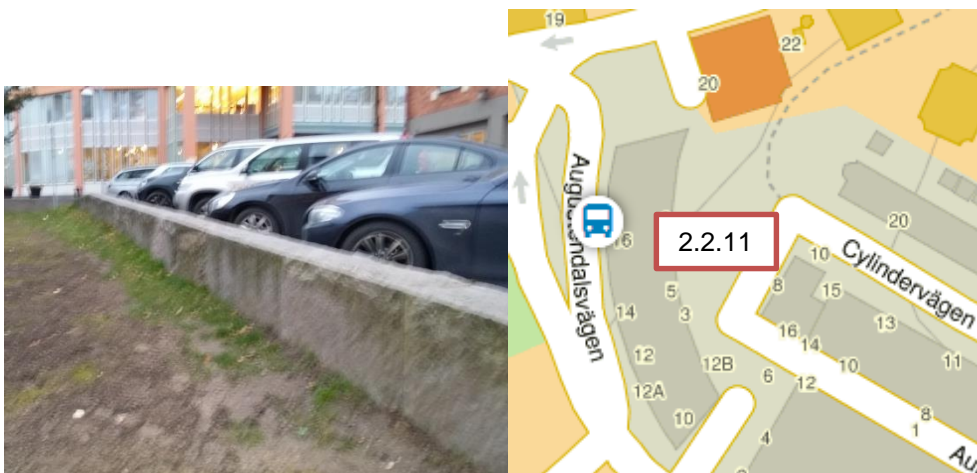
Bild 13. Stenmur

Anläggningsdata:	Stenmur som skiljer parkering och gräsyta åt. Ritningsunderlag saknas. Byggdes på 90-talet.
Platsbesök:	Inga avvikelser noteras. Se bilaga 2.

Materialprovning betong:	Ej aktuellt
Materialprovning stål:	Ej aktuellt
Materialprovning tätskikt:	Ej aktuellt
Statisk bedömning:	Då inga synliga avvikelser har upptäckts bedöms bärligheten vara oförändrad.
Fortsatt skadeutredning:	Bedöms inte behövas.
Utredning åtgärdsbehov:	Åtgärder bedöms inte behövas.

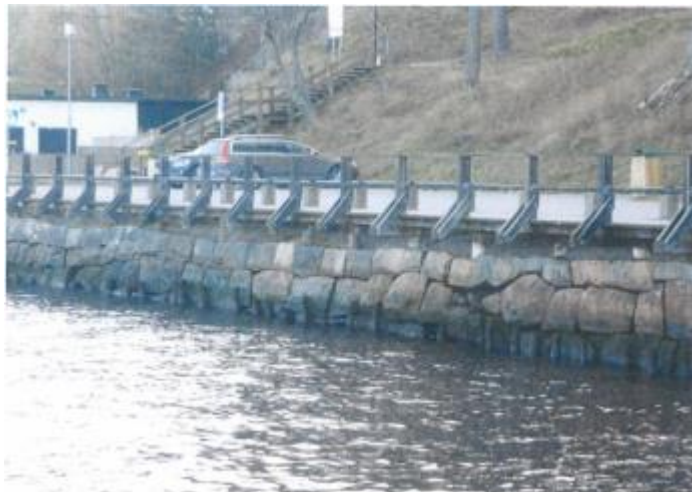
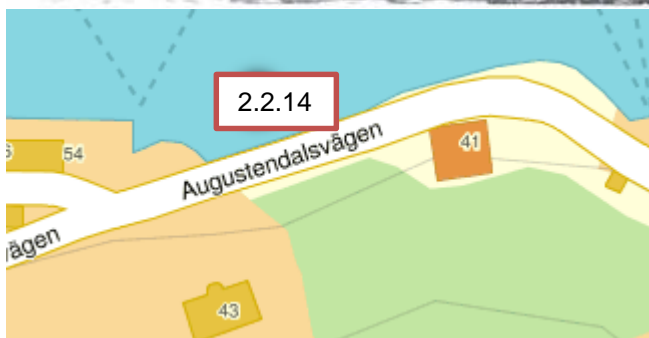
**Bild 17. Murkaj**

Anläggningsdata:	Murkaj under träbrygga grundlagd på trärustbädd av ek, dellängd 54m. Träbryggan är grundlagd på bärlina av trä på betongplintar. Ritningsunderlag saknas. Byggår okänt.
Platsbesök:	Murkajen har satt sig ca 0,3 m på mitten. Murkajen avviker från brygglinjen ca 0,6 m de sista 15 meterna österut. Läs mer i bilaga 3.
Materialprovning betong:	Ej aktuellt
Materialprovning stål:	Ej aktuellt
Materialprovning tätskikt:	Ej aktuellt
Statisk bedömning:	Murkajen håller ett acceptabelt bruksskick och har en lång kvarvarande teknisk livslängd.
Fortsatt skadeutredning:	Bedöms inte behövas.
Utredning åtgärdsbehov:	-

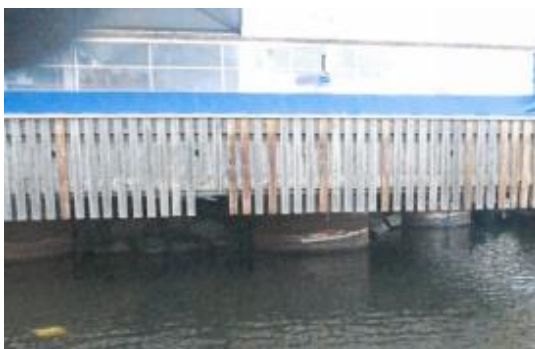
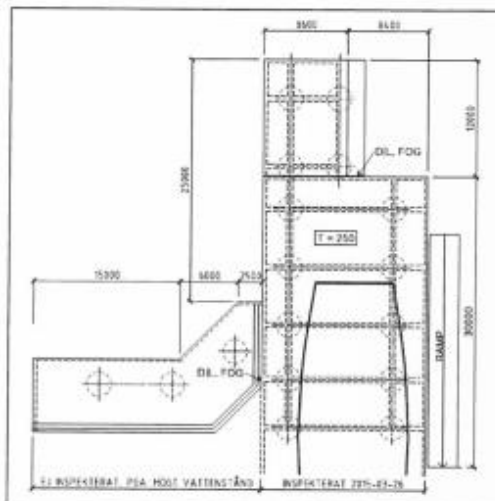
Bild 18. Stenfyllning under pelarkaj.

Anläggningsdata:	Osorterad stenfyllning mellan plåtklädda betongpelare $\varnothing$ ca 2,5m under betongdäck). Byggdes på 90-talet.
Platsbesök:	Inga synliga skador eller utfällning på pelare, balkar eller betongdäck. Ilandflutet avfall och skräp. Se bilaga 3.
Materialprovning betong:	Ej aktuellt
Materialprovning stål:	Ej aktuellt
Materialprovning tätskikt:	Ej aktuellt
Statisk bedömning:	Stenfyllningen håller ett acceptabelt bruksskick och har en lång kvarvarande teknisk livslängd.
Fortsatt skadeutredning:	Bedöms inte behövas.
Utredning åtgärdsbehov:	Åtgärder bedöms inte behövas närmaste 10 åren.

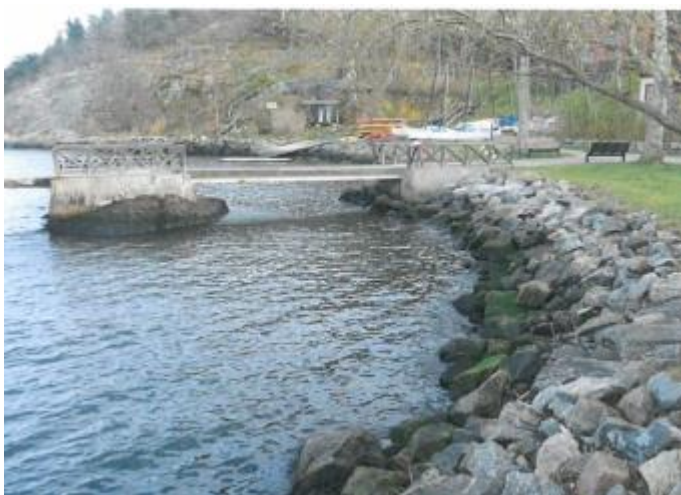
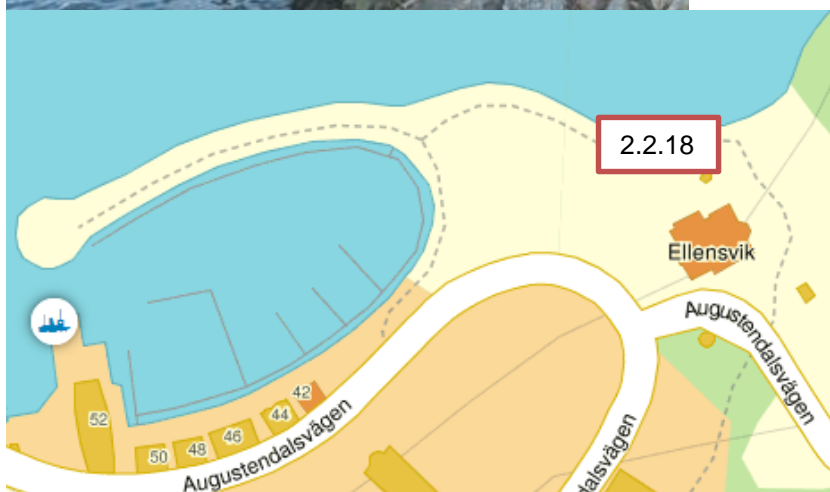
**Bild 22. Strandskoning**

Anläggningsdata:	Strandskoning samt brygga på betongfundament bredd ca 4,5 m. Strandskoning lagd med granitblock i lutning ca 1:1,3 fram till ramp, Katamaranklubben. Dellängd ca 40 m. Högre osorterad strandskoning utanför grillplatsen. Dellängd ca 40 m. Ritningsunderlag saknas. Byggs på 90-talet.
Platsbesök:	Finmaterial mellan stenblock har delvis spolats ur i ytan. Läs mer i bilaga 3.
Materialprovning betong:	Ej aktuellt
Materialprovning stål:	Ej aktuellt
Materialprovning tätskikt:	Ej aktuellt

Statisk bedömning:	Strandskoningen håller ett acceptabelt bruksskick och har en lång kvarvarande teknisk livslängd.
Fortsatt skadeutredning:	Bedöms inte behövas.
Utredning åtgärdsbehov:	Åtgärder bedöms inte behövas närmaste 10 åren.

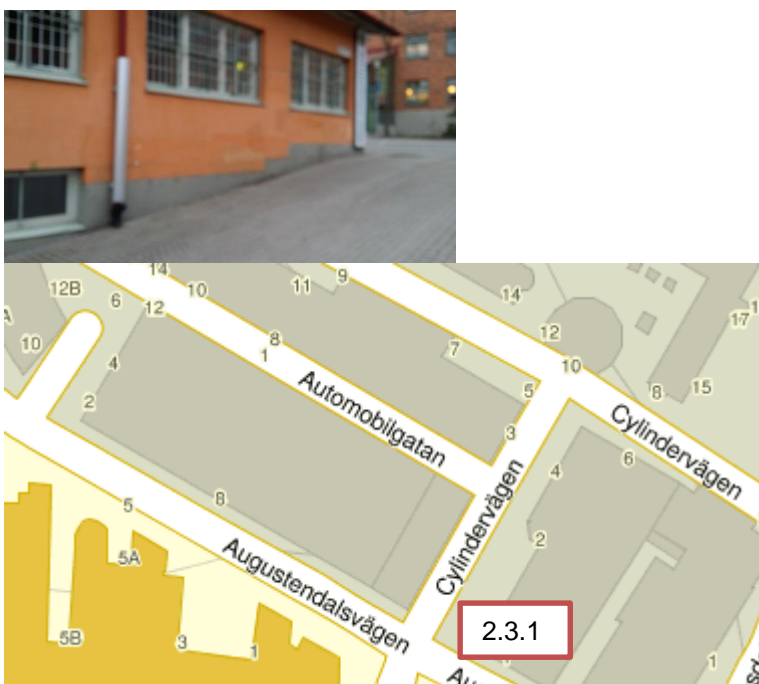
Bild 24. Källare Cylinderv 1-5

Anläggningsdata:	Källarvägg av betong fungerar som stödkonstruktion för väg. Ritningsunderlag saknas. Byggår okänt.
Platsbesök:	Inga sprickor eller sättningar noterades i marknivå. I provgropen noterades dock några mindre sprickor.
Materialprovning betong:	Provning enligt nedan har utförts av CBI. Fyra prover har tagits, två i marknivå och två 0,6 m under mark i en provgrop. Provning av karbonatisering/klorider. Täckskiktsmätning/undersökning av armeringskorrosion. Okulär bedömning av borrhärnor. Provning tryck- och spräckhållfasthet. Proverna visar försumbara karbonatiseringsdjup. En något förhöjd kloridhalt (0,11 vikt-%) uppmättes i en punkt, det ligger dock under det s k tröskelvärde. Se även bilaga 15.
Materialprovning stål:	Ej aktuell
Materialprovning tätskikt:	Tätskikt saknas.

Statisk bedömning:	Provning av tryckhållfastheten väcker inga misstankar om nedsatt bärighet. Inga beständighetsproblem har konstaterats och bärigheten kan därför anses vara oförändrad.
Fortsatt skadeutredning:	Restlivslängd bedöms utifrån resultaten från betongproven uppgå till minst 30 år.
Utredning åtgärdsbehov:	Inga åtgärdsbehov bedöms finnas i dagsläget.

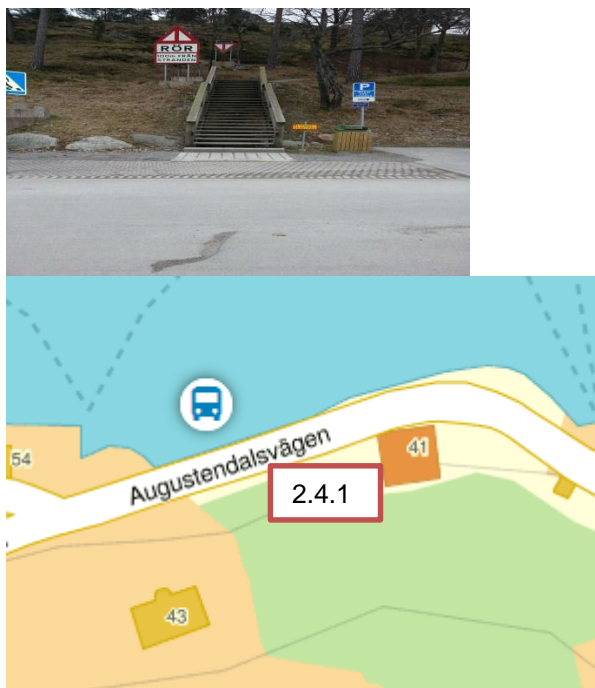
Bild 27. Trappa

Anläggningsdata:	Utvändig fribärande trätrappa. Ritningsunderlag saknas. Byggår 1995.
Platsbesök:	Inga större skador på trappan noterades, normalt slitage. Se bilaga 14.
Materialprovning betong:	Ej aktuellt
Materialprovning stål:	Ej aktuellt
Materialprovning tätskikt:	Ej aktuellt
Statisk bedömning:	Trätrappans bärlighet bedöms vara oförändrad.
Fortsatt skadeutredning:	Restlivslängden bedöms uppgå till minst 15 år.
Utredning åtgärdsbehov:	Eventuella framtida rötskadade delar ersätts med nytt trä, dock bör trappan bytas ut helt efter en total livslängd på ca 35 år (räknat från byggåret).
Kostnadsbedömning:	<100.000 SEK

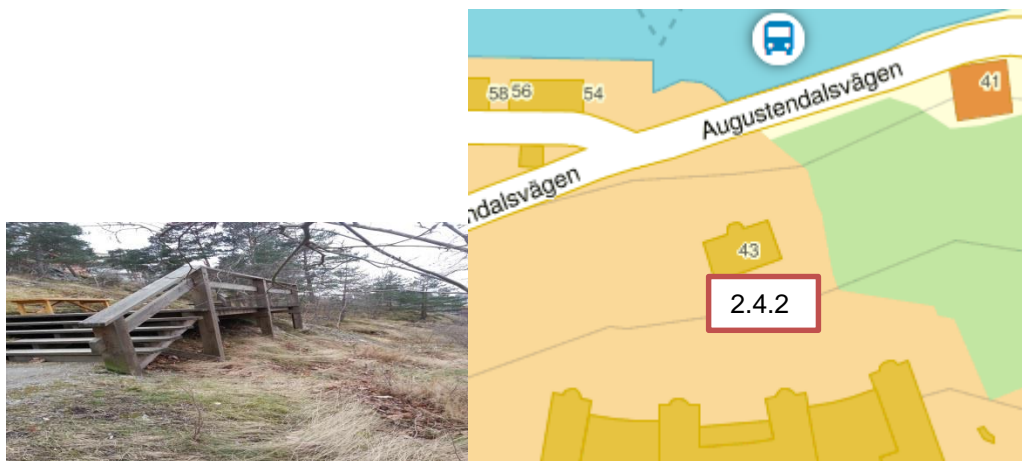
**Bild 28. Gångbro**

Anläggningsdata:	Utvändig fribärande trätrappa. Ritningsunderlag saknas. Byggår 1995
Platsbesök:	Inga större skador på trappan noterades, normalt slitage. Se bilaga 14.
Materialprovning betong:	Ej aktuellt
Materialprovning stål:	Ej aktuellt
Materialprovning tätskikt:	Ej aktuellt
Statisk bedömning:	Trätrappans bärlighet bedöms vara oförändrad.
Fortsatt skadeutredning:	Restlivslängd 15 år.
Utredning åtgärdsbehov:	Eventuella framtida rötskadade delar ersätts med nytt trä, dock bör trappan bytas ut helt efter en total livslängd på ca 35 år (räknat från byggåret).
Kostnadsbedömning:	<100.000 SEK

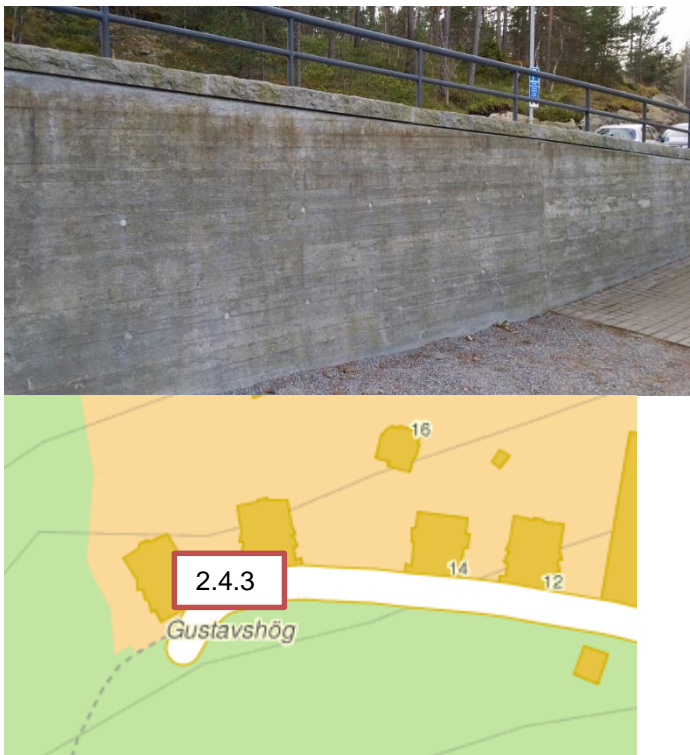
Bild 30. Stödmur intill Brf Gustafshög

Anläggningsdata:	Stödmur i betong. Stödmurens överkant är belagd med stenblock. Ritningsunderlag saknas. Byggdes på 90-talet.
Platsbesök:	Inga skador observerades okulärt. Se bilaga 2.
Materialprovning betong:	Provning enligt nedan har utförts av CBI, se bilaga 1. Provning av karbonatisering. Kloridprover tagna. Täckskiktsmätning/undersökning av armeringskorrosion. Okulär bedömning av borrhår. Provning tryck- och spräckhållfasthet.
Materialprovning stål:	Räcken ovansida stödmur skall även bedömas.
Materialprovning tätskikt:	Ej aktuellt
Statisk bedömning:	Provning av tryckhållfastheten väcker inga misstankar om nedsatt bärighet. Inga beständighetsproblem har konstaterats och bärigheten kan därför anses vara oförändrad.
Fortsatt skadeutredning:	Restlivslängd bedöms utifrån resultaten från betongproven ovan vara minst 40 år.
Utredning åtgärdsbehov:	Inga åtgärdsbehov finns i dagsläget.
Kostnadsbedömning:	-

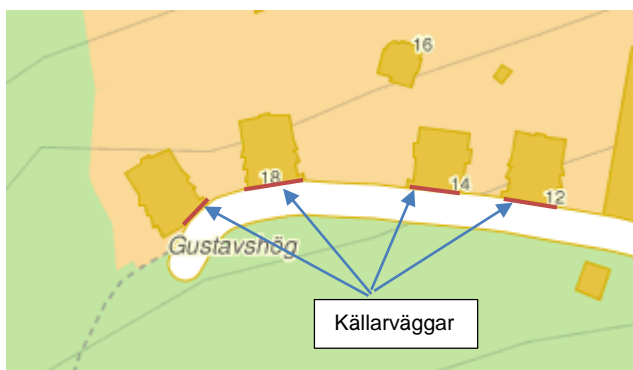
Bild 32. Källarväggar i Brf Gustafshög som fungerar som stödkonstruktion för vägen.

Anläggningsdata:	Källarvägg av betong fungerar som stödkonstruktion för väg. Ritningsunderlag saknas. Byggår osäkert, sannolikt slutet av 90-talet.
Platsbesök:	Platsbesök i källarutrymmen visar bara kondensutfällning på balk i torkrum, vilket bedöms som inifrån kommande väta. I övrigt noteras inga avvikelser i form av fukt eller sprickor i källarplanen på Brf-husen.
Materialprovning betong:	<p>Provning enligt nedan har utförts av CBI.</p> <p>Fem prover har tagits, två i marknivå och tre 0,6 m under mark.</p> <p>Provning av karbonatisering/klorider.</p> <p>Täckskikt/mätning/undersökning av armeringskorrosion.</p> <p>Okulär bedömning av borrhärnor.</p> <p>Provning tryck- och spräckhållfasthet.</p> <p>Proverna visar karbonatiseringsdjup upp till 10 mm men samtidigt är uppmätta täckskikt relativt stora. Kloridhalterna (0,03 vikt-%) är långt under det s k tröskelvärde. Se även bilaga 15.</p>
Materialprovning stål:	Ej aktuellt

Materialprovning tätskikt:	Tätskikt saknas.
Statisk bedömning:	Provning av tryckhållfastheten väcker inga misstankar om nedsatt bärighet. Inga beständighetsproblem har konstaterats och bärigheten kan därför anses vara oförändrad.
Fortsatt skadeutredning:	Restlivslängd bedöms utifrån resultaten från betongproven ovan vara minst 40 år.
Kostnadsbedömning:	-

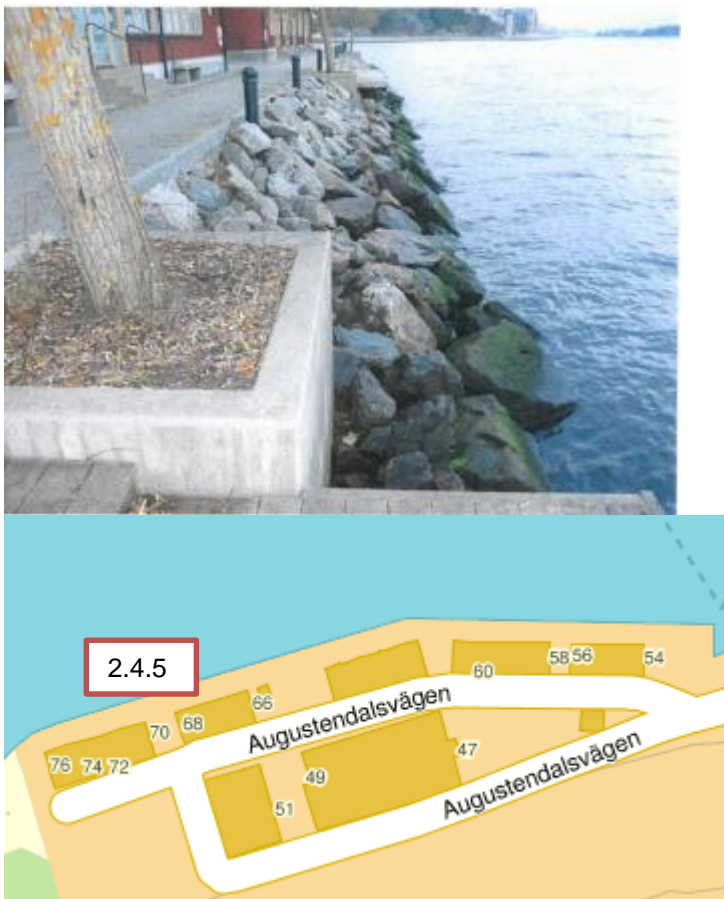
Bild 32. Strandskoning

Anläggningsdata:	Strandskoning lagd med granitblock i lutning ca 1:1,3. Dellängd ca 78m. Ritningsunderlag saknas. Byggår okänt.
Platsbesök:	Finmaterial mellan stenblock har delvis spolats ur i ytan. Ett fåtal stenar har spolats ut vid släntfot. Se bilaga 3.
Materialprovning betong:	Ej aktuellt
Materialprovning stål:	Ej aktuellt
Materialprovning tätskikt:	Ej aktuellt
Statisk bedömning:	Strandskoningen håller ett acceptabelt bruksskick och har en lång kvarvarande teknisk livslängd.
Fortsatt skadeutredning:	-
Utredning åtgärdsbehov:	Åtgärder bedöms inte behövas närmaste 10 åren.

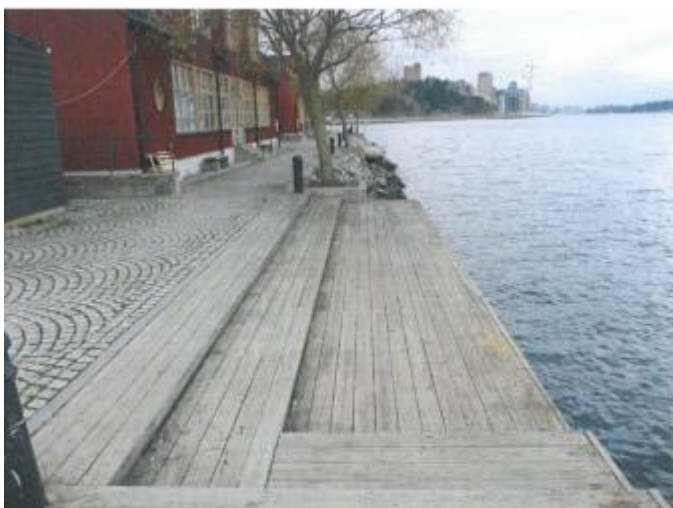
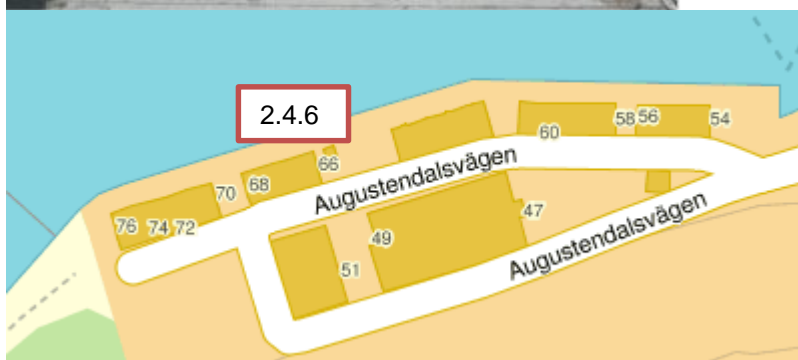
Bild 33. Strandskoning + trädäck

Anläggningsdata:	Strandskoning lagd med granitblock i lutning ca 1:1,3 och trädäck
Platsbesök:	Dellängd ca 12m. Ritningsunderlag saknas. Byggår okänt. Finmaterial mellan stenblock har delvis spolats ur i ytan. Ett fåtal stenar har spolats ut vid släntfot. Se bilaga 3.
Materialprovning betong:	Ej aktuellt
Materialprovning stål:	Ej aktuellt
Materialprovning tätskikt:	Ej aktuellt
Statisk bedömning:	Strandskoningen håller ett acceptabelt bruksskick och har en lång kvarvarande teknisk livslängd.
Fortsatt skadeutredning:	-
Utredning åtgärdsbehov:	Åtgärder bedöms inte behövas närmaste 10 åren.

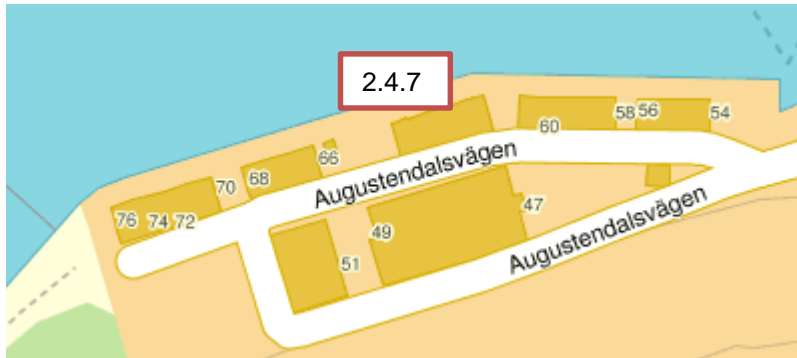
Bild 34. Strandskoning och trädäck

Anläggningsdata:	Strandskoning lagd med granitblock i lutning ca 1:1,3 och betongdäck
Platsbesök:	Dellängd ca 13 m. Ritningsunderlag saknas. Byggår okänt. Finmaterial mellan stenblock har delvis spolats ur i ytan. Ett fåtal stenar har spolats ut vid släntfot. Se bilaga 3.
Materialprovning betong:	Ej aktuellt
Materialprovning stål:	Ej aktuellt
Materialprovning tätskikt:	Ej aktuellt
Statisk bedömning:	Strandskoningen håller ett acceptabelt bruksskick och har en lång kvarvarande teknisk livslängd.
Fortsatt skadeutredning:	-
Utredning åtgärdsbehov:	Åtgärder bedöms inte behövas närmaste 10 åren.

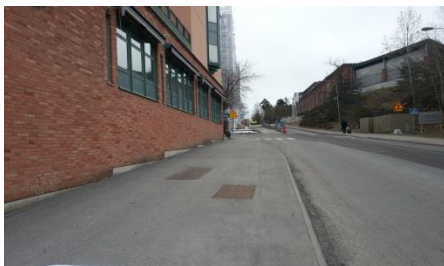
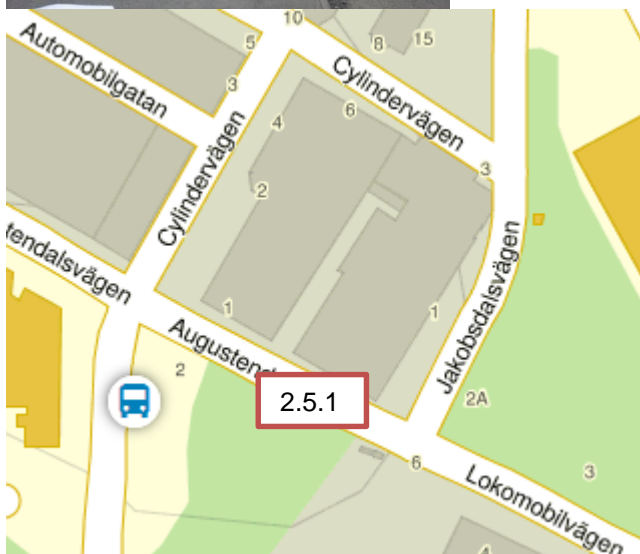
Bild 36. Polishuset mot Lokomobilvägen

- Anläggningsdata: Källarvägg av betong fungerar som stödkonstruktion för väg. Ritningsunderlag saknas.
- Inledande skadeutredning: Inga inspektionsanmärkningar har noterats.
- Platsbesök: Inga sprickor eller sättningar noterades.
- Materialprovning betong: Fyra prover enligt nedan har utförts av CBI, två av proverna är tagna i marknivå och två 0,6 m under mark. Provning av karbonatisering/klorider. Täcksiktetsmätning/undersökning av armeringskorrosion. Okulär bedömning av borrhärnor.

Materialprovning stål:	Ej aktuellt.
Materialprovning tätskikt:	Tätskikt saknas.
Statisk bedömning:	Provning av tryckhållfastheten väcker inga misstankar om nedsatt bärighet. Inga beständighetsproblem har konstaterats och bärigheten kan därför anses vara oförändrad.
Fortsatt skadeutredning:	Restlivslängd bedöms utifrån resultaten från betongproven ovan vara minst 40 år.
Utredning åtgärdsbehov:	Inga åtgärdsbehov finns i dagsläget
Kostnadsbedömning:	-

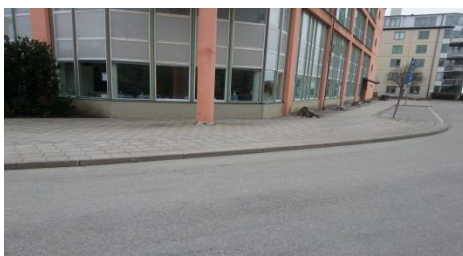
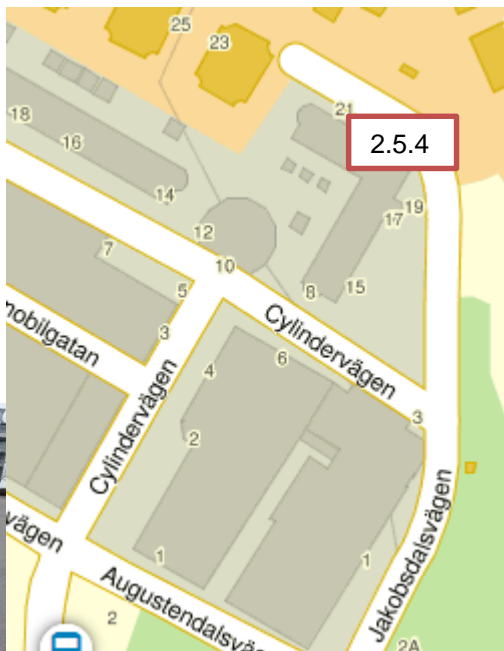
**Bild 39. Jakobdalsv 19**

Anläggningsdata:	Källarvägg av betong fungerar som stödkonstruktion för väg. Ritningsunderlag saknas. Byggdes på 90-talet.
Inledande skadeutredning:	Inga inspektionsanmärkningar funna.
