**ANTIKVARISKT UTLÅTANDE**  
**SICKLAÖN 134:5**  
**JÄRNEKSVÄGEN 1**

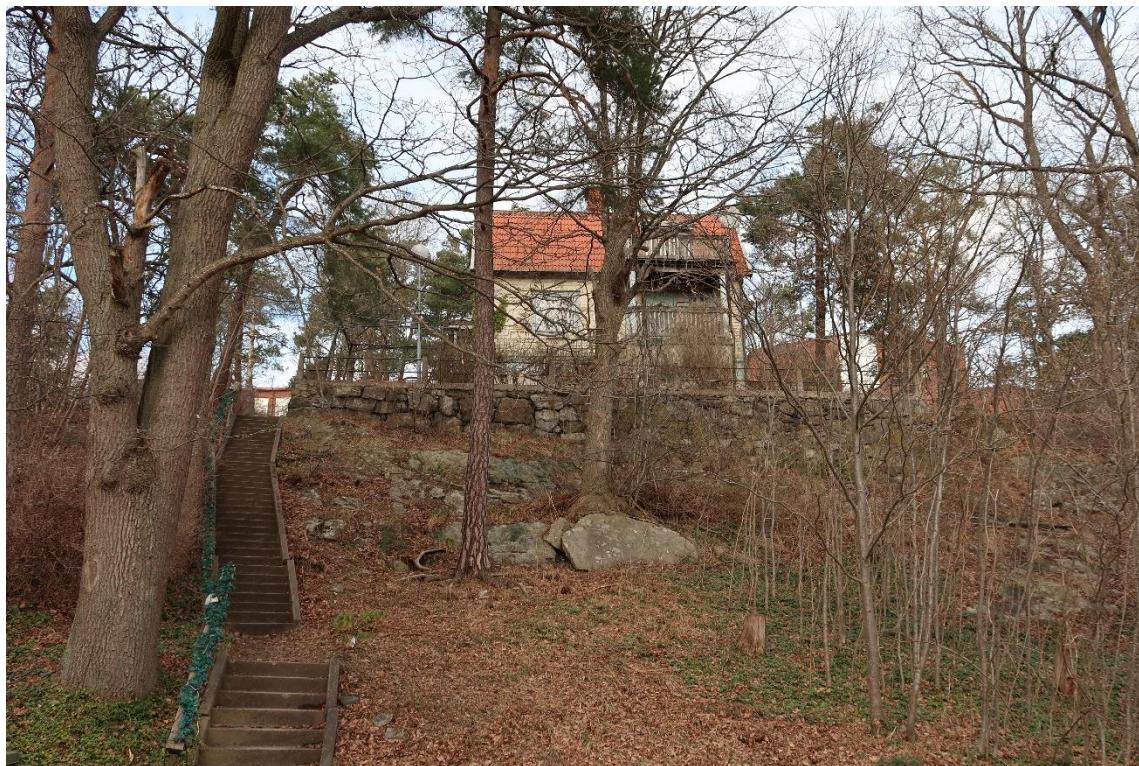
*Villan på sin parkliknande tomt sedd från Järneksvägen.*

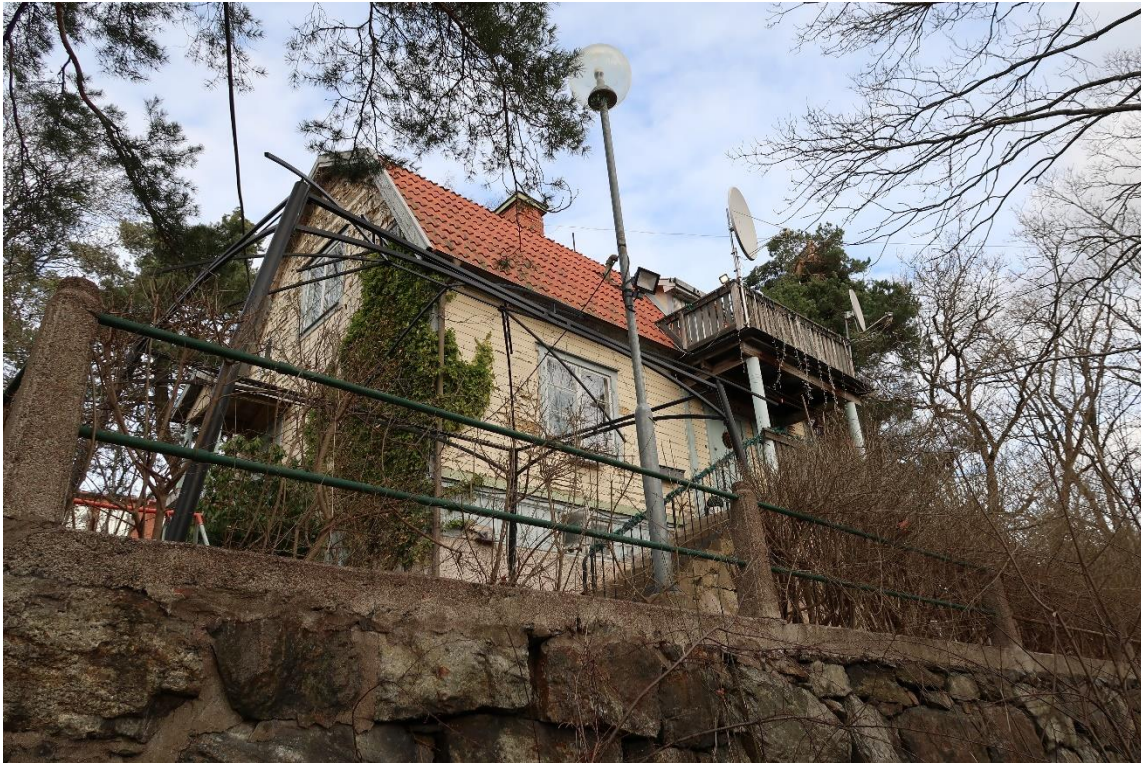
Byggnaden har flera entréer. Huvudentrén i bottenvåningen på framsidan ligger på grund av suterrängläget högt ovanför marken och nås genom en hög gjuten trappa i dåligt skick med ett räcke av svart smidesjärn. Vid entrén ligger en öppen veranda vars tak som bärs upp av två runda pelare fungerar även som golv för balkongen i övervåningen. Verandaräcket är i trä och från sen tid. Ytterdörren är skivklädd trädörr med runt fönster och målad i samma blågrå kulör som snickerierna.

*Entrefasad mot söder.*

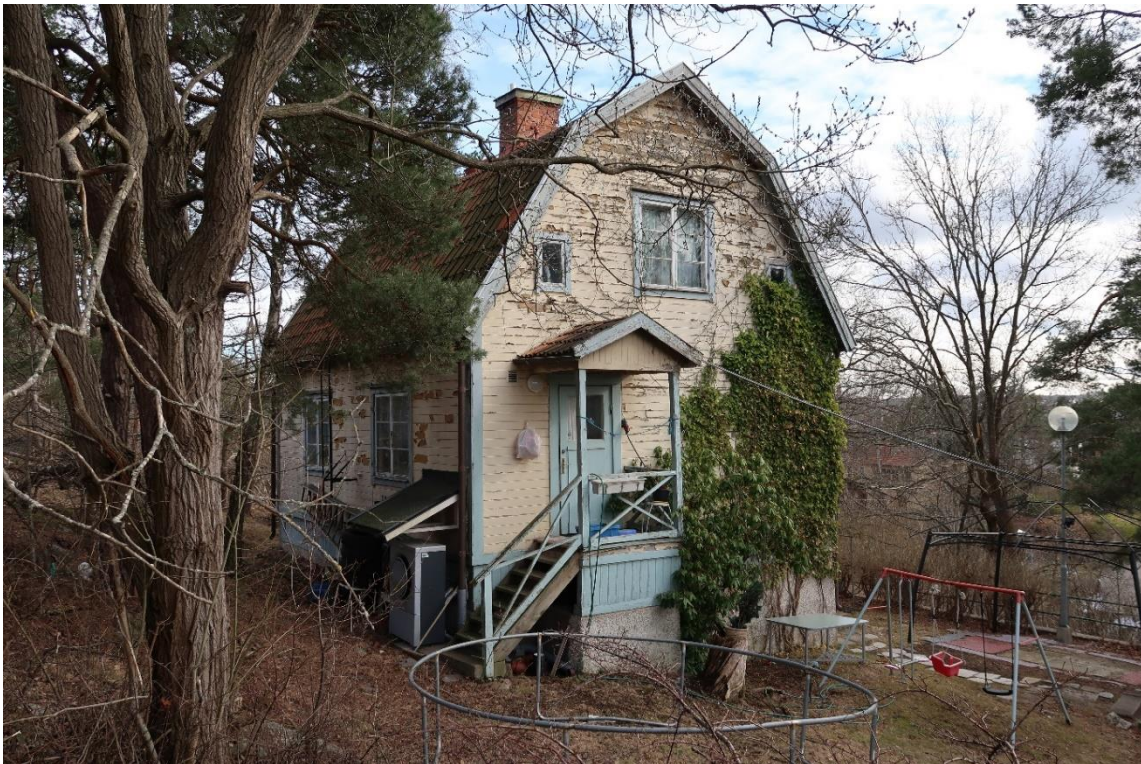
På byggnadens norra sida är marknivån hög mot fasaden. Detta, kombinerat med läget nedanför slänten och trolig bristfällig dränering, kan vara förklaringen till fuktproblemen i källaren.

*Västra och norra fasader, sedda från tomtens nordvästra hörn.*

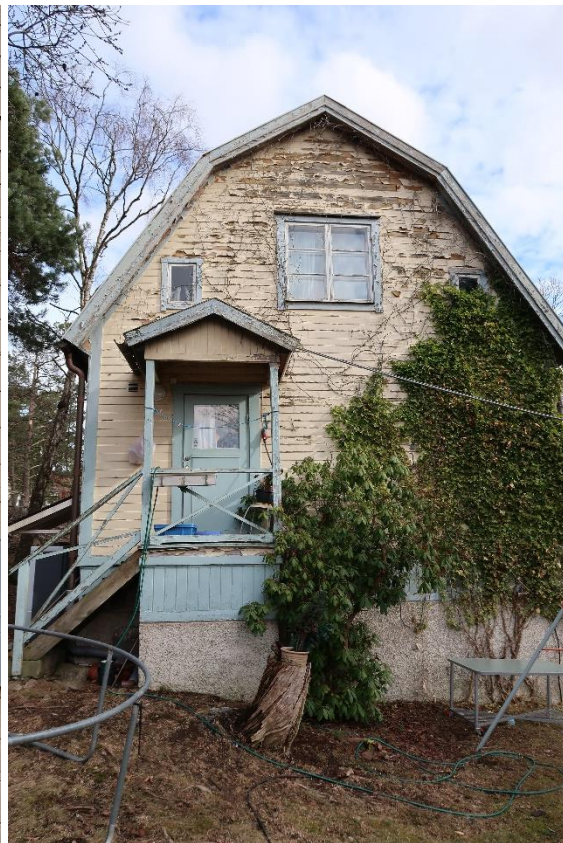
Köksentrén som ligger vid västra gaveln nås genom en öppen veranda med sadeltak som är täckt med tvåkupigt lertegel, profilerade träpelare och kryssräcken. Verandan nås genom en enkelt utformad trätrappa. Dörren är glasad och skivklädd trädörr. Det finns även en källaringång under trappan till huvudentrén med en sentida ytterdörr.

*Västra gavelfasaden med köksentré.*

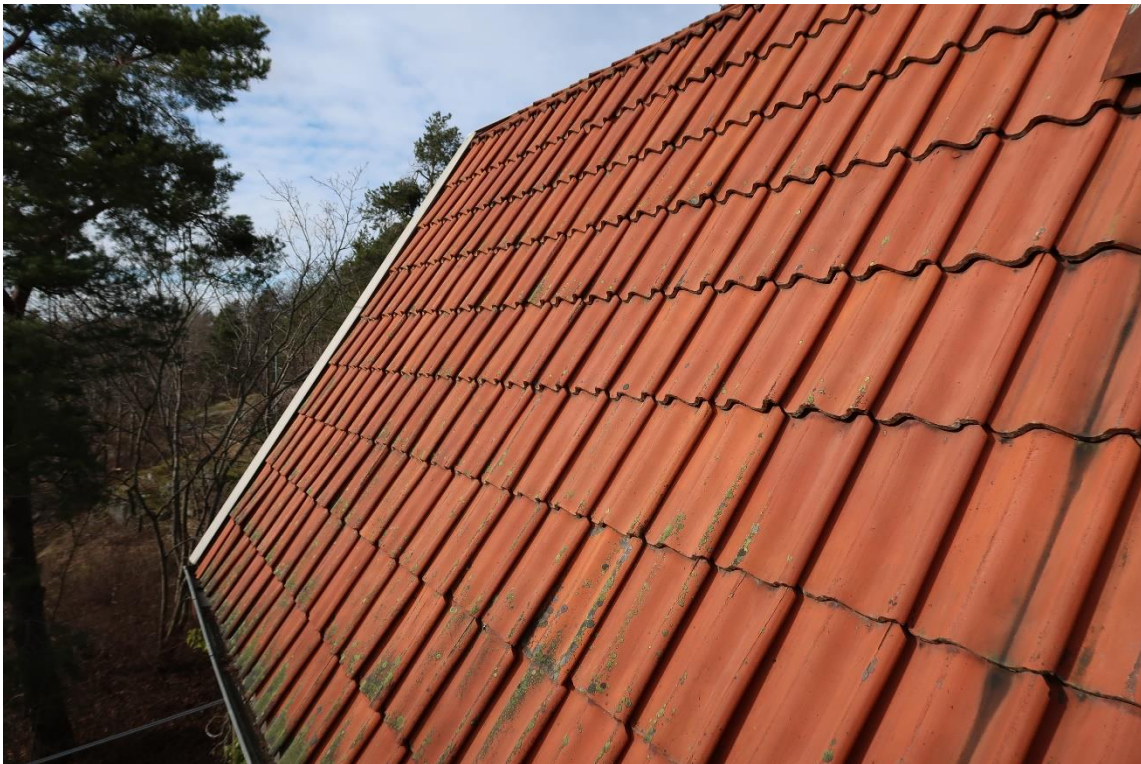
Taket är ett brutet, relativt högre sadeltak som är täckt med 2-kupigt lertegel på takpapp. Takfoten är inklädd med panel som har haft samma kulör som snickerierna, men färgen saknas nästan helt. Vindskidorna har samma blågrå kulör som andra snickerier, men stora delen av färgen flagar. På nocken står en tegelskorsten med stort behov av ommurning. Plåttäckningarna är av enklare typ. På framsidan finns en takkupa ovan entrén med balkong som har sentida träräcke.

*Taket med tvåkupigt taktegel.*

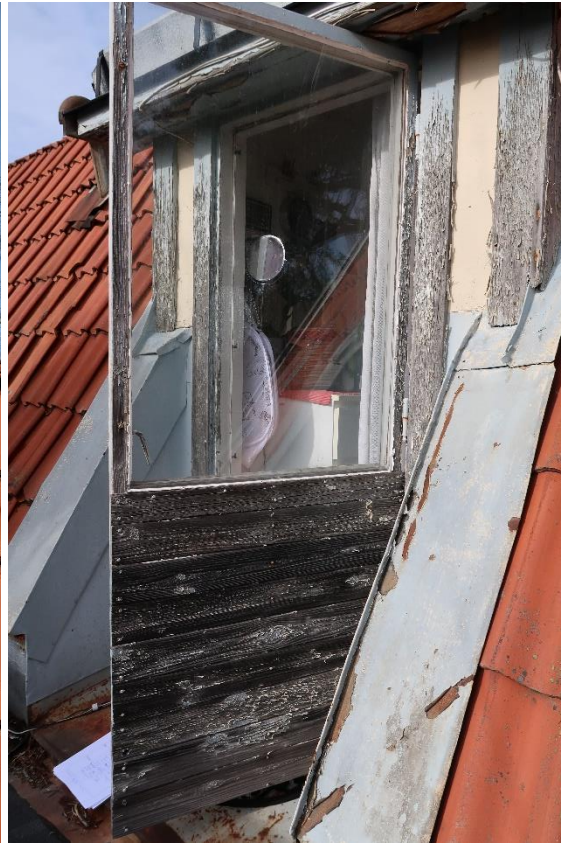
*Den sentida balkongdörren.*

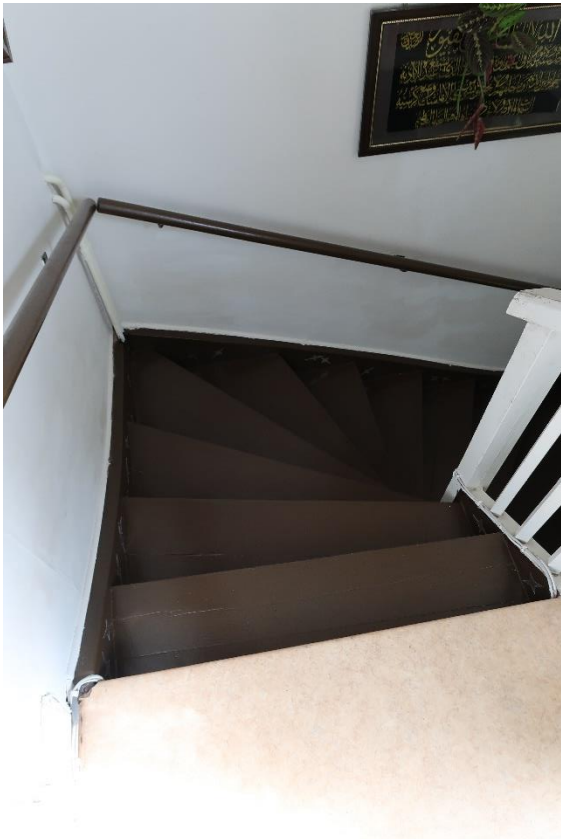
*Trappan till övervåningen.*

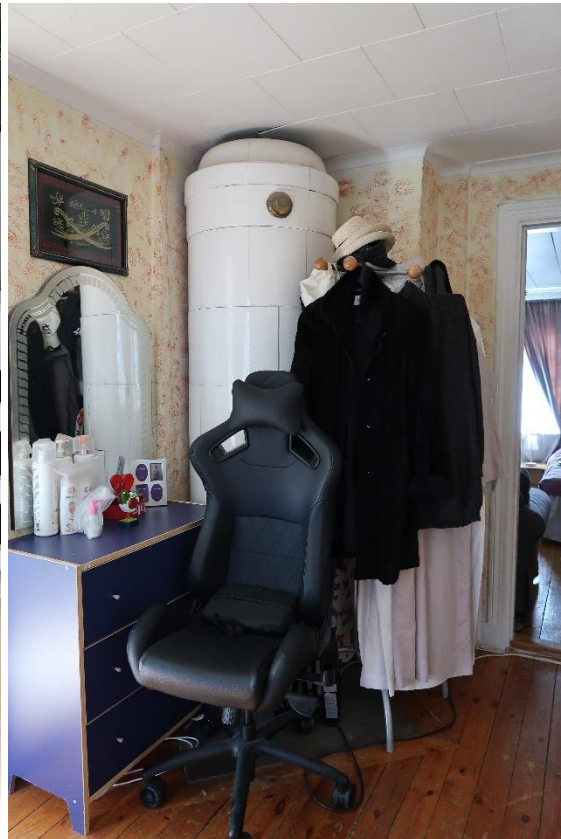
*Östra vindsrummet med kakelugn.*

Om rivning är det enda återstående alternativet är det viktigt att alla byggnadsdelar av värde så långt som möjligt återanvänds. Åtminstone fönster, spegeldörrar, kakelugn och taktegel ska tas tillvara.

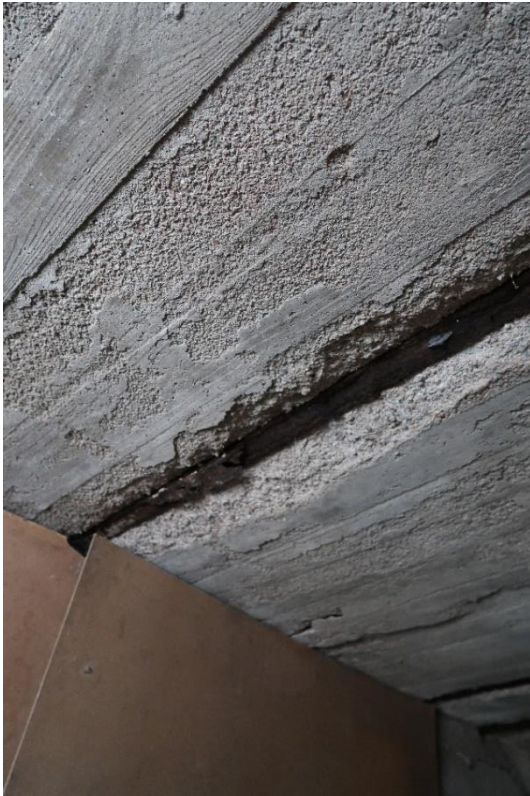
Villan har troligen plankstomme på en gjutet källarbjälklag.

*Källarbjälklaget.*
