Tillgänglighet: Inventering av busshållplatser

Genomförandeperiod: Sommaren 2022

Datum, slutrapport: 5 augusti 2022

Resurs: Hanna Lövgren, Högscolepraktikant Trafikenheten

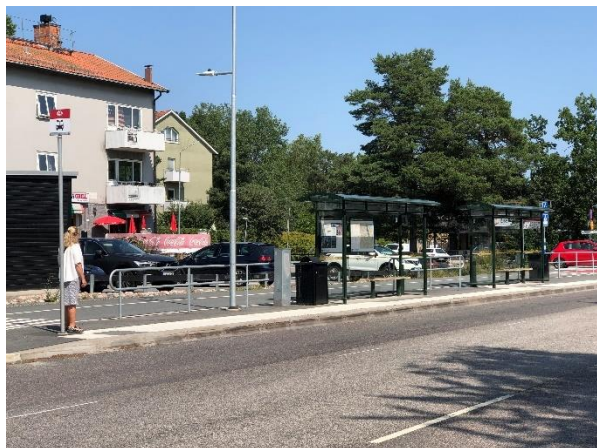
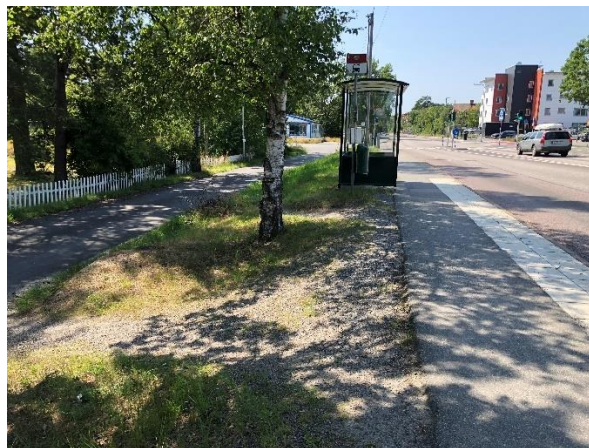
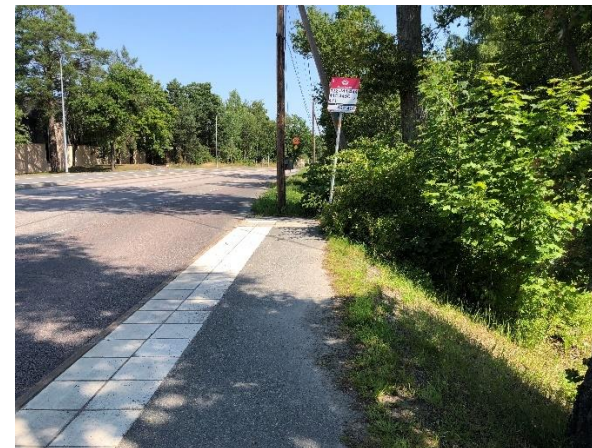
Skottvallsvägen

Kommunområde	Boo	
Vägnamn	Ormingeringen	Ormingeringen
Hastighet på vägen (km/tim)	50	50
Stoppställenr./Jopapogr.	40304	40303
Hållplatstyp	Fickhållplats	Fickhållplats, smal
Antal busslinjer	10	8
Busslinjer	422, 441, 444, 445, 445C, 452, 453, 471, 492, 496	422, 441, 444, 445, 445C, 471, 492, 496
Påstigande, snitt per dag (vardag) 2021	172	28
Påstigningar, snitt per dag (vardagar), månaden med störst belastning 2021	242	53
Avstigande, snitt per dag (vardag) 2021	39	167
Målpunkter i närområdet	Förskola, spontanidrottsplats, pedagogisk omsorg	
Relevanta synpunkter i InfraControl	1. Det upplevs svårt att passera cykelbanan för att ta sig till hp:en då det är höga flöden med cykeltrafik som passerar.	-

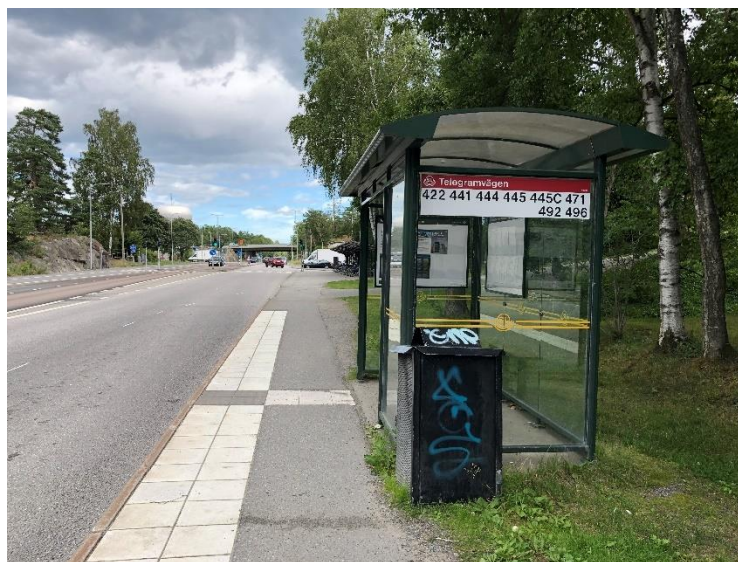
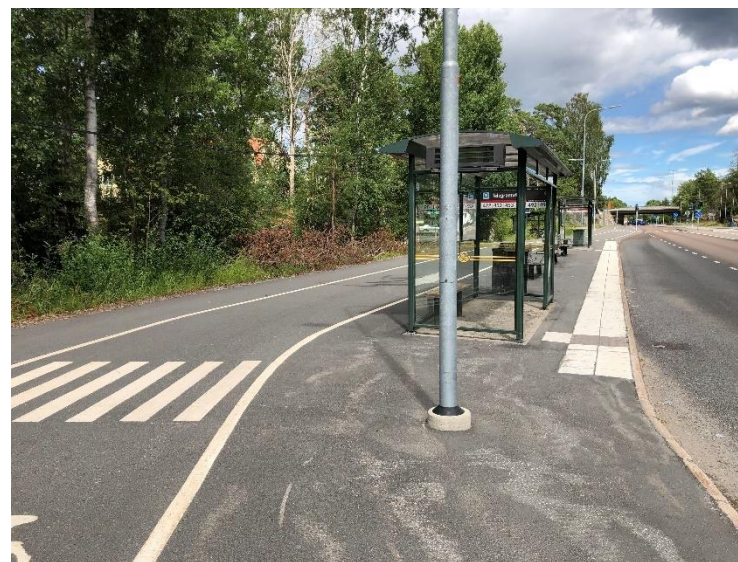
Telegramvägen

Kommunområde	Boo		
Vägnamn	Värmdövägen	Värmdövägen	Värmdövägen
Hastighet på vägen (km/tim)	50	50	50
Stoppställenr./Jopapnr.	40520	40307	40308
Hållplatstyp	Fickhållplats	Fickhållplats	Fickhållplats
Antal busslinjer	4	8	6
Busslinjer	441, 444, 445, 445C	422, 441, 444, 445, 445C, 471, 492, 496	422, 452, 453, 471, 492, 496
Påstigande, snitt per dag (vardag) 2021	308	47	143
Påstigningar, snitt per dag (vardagar), månaden med störst belastning 2021	456	78	46
Avstigande, snitt per dag (vardag) 2021	33	418	163
Målpunkter i närområdet	Dagligvaruhandel		
Relevanta synpunkter i InfraControl	-

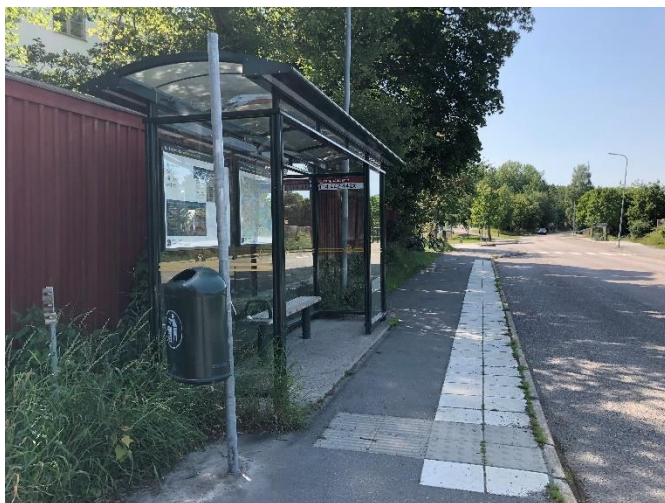
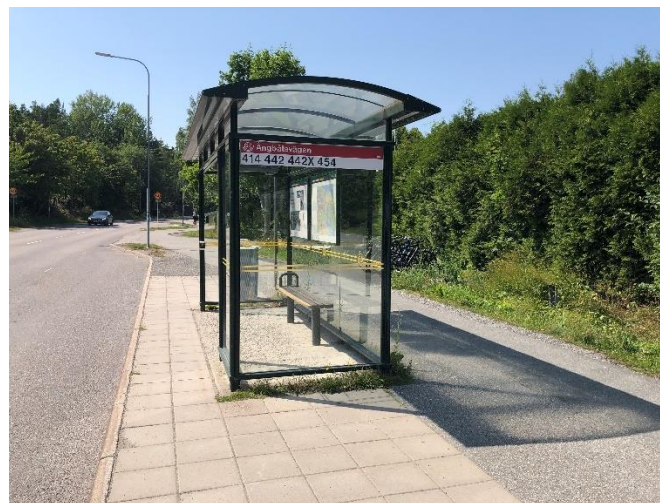
Ångbåtsvägen

Kommunområde	Boo	
Vägnamn	Sockenvägen	Sockenvägen
Hastighet på vägen (km/tim)	30 (kl. 7-18)	30 (kl. 7-18)
Stoppställnr./Jopapnr.	40267	40268
Hållplatstyp	Fickhållplats	Fickhållplats
Antal busslinjer	3	4
Busslinjer	414, 442, 442X	414, 442, 442X, 454
Påstigande, snitt per dag (vardag) 2021	22	188
Påstigningar, snitt per dag (vardagar), månaden med störst belastning 2021	36	265
Avstigande, snitt per dag (vardag) 2021	221	26
Målpunkter i närområdet	Infartsparkering, förskola	
Relevanta synpunkter i InfraControl	-	1. Blandad gång- och cykelbana bakom hp skulle behöva separeras.

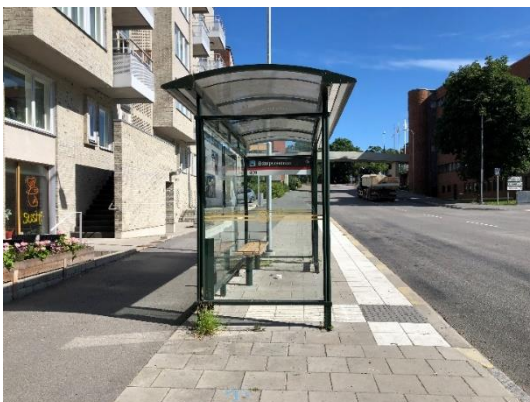
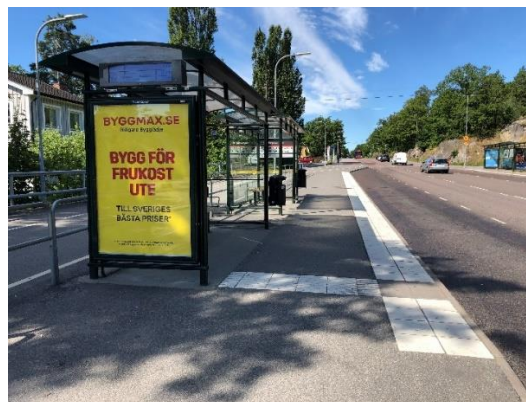
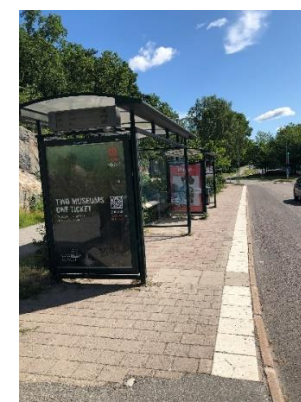
Ektorps centrum

Kommunområde	Sickla		
Vägnamn	Värmdövägen	Värmdövägen	Ektorpsvägen
Hastighet på vägen (km/tim)	50	50	40
Stoppställenr./Jopapnr.	40182	40181	40311
Hållplatstyp	Fickhållplats	Fickhållplats	Körbanehållplats
Antal busslinjer	16	13	1
Busslinjer	405, 409, 410, 411C, 413, 414, 420, 422, 452, 453, 454, 469, 471, 492, 496, 821	405, 409, 410, 411C, 413, 414, 420, 422, 469, 471, 492, 496, 821	409
Påstigande, snitt per dag (vardag) 2021	1531	280	72
Påstigningar, snitt per dag (vardagar), månaden med störst belastning 2021	1914	362	85
Avstigande, snitt per dag (vardag) 2021	328	1446	79
Målpunkter i närområdet	Nacka sjukhus, Ektorps centrum, vårdcentral, korttidsboende för funktionsnedsatta, förskola		
Relevanta synpunkter i InfraControl	1. Konflikt mellan gående och cyklister bakom hp då ingen skiljelinje är målad i asfalten. 2. Konflikt mellan gående och cyklister vid angränsande ög. 3. Oordning i intilliggande cykelställ.	-	-

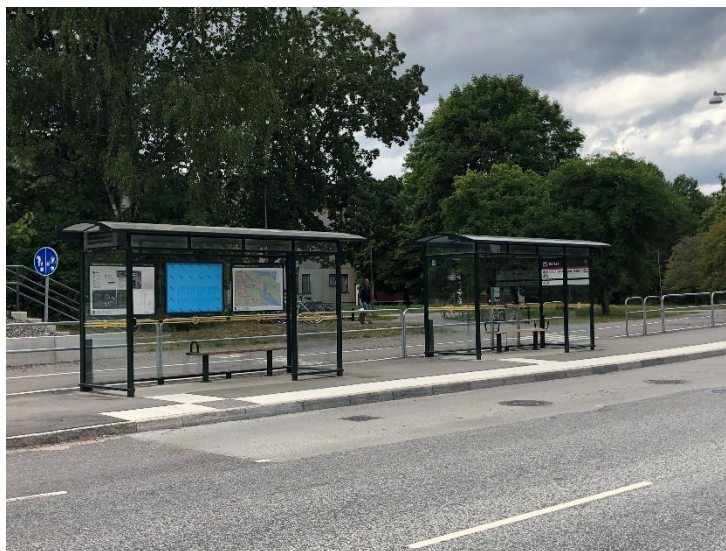
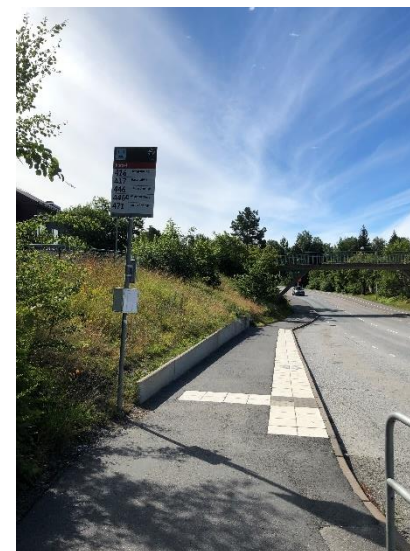
Korset

Kommunområde	Boo	
Vägnamn	Skarpövägen	Skarpövägen
Hastighet på vägen (km/tim)	30 (kl. 7-18)	30 (kl. 7-18)
Stoppställenr./Jopaponr.	40422	40386
Hållplatstyp	Fickhållplats	Fickhållplats
Antal busslinjer	8	5
Busslinjer	416, 417, 444, 446, 446C, 452, 471, 496	416, 417, 446, 446C, 471
Påstigande, snitt per dag (vardag) 2021	503	27
Påstigningar, snitt per dag (vardagar), månaden med störst belastning 2021	715	41
Avstigande, snitt per dag (vardag) 2021	115	320
Målpunkter i närområdet	Grundskola, sporthall, äldreboende, idrottsplats, fotbollsplan, tennishall, förskola	
Relevanta synpunkter i InfraControl	1. Närmaste ög är dåligt upplyst

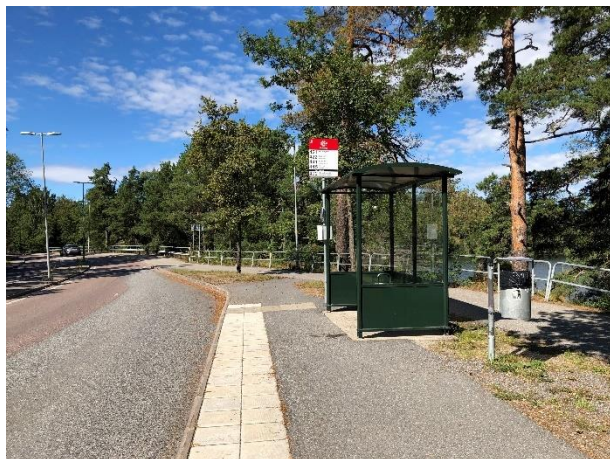
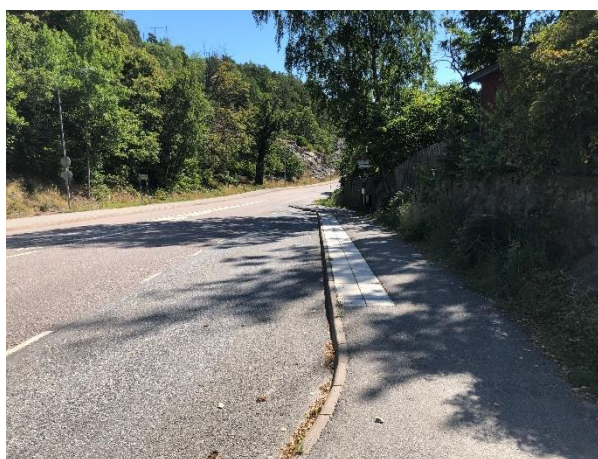
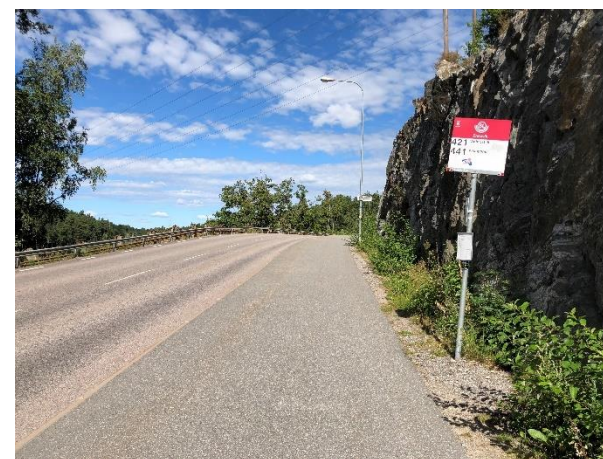
Eriksvik

Kommunområde	Boo		
Vägnamn	Kummelnäsvägen	Värmdövägen	Värmdövägen
Hastighet på vägen (km/tim)	50	50	50
Stoppställenr./Jopapnr.	40463	40464	41025
Hållplatstyp	Körbanchållplats	Fickhållplats	Fickhållplats
Antal busslinjer	2	5	3
Busslinjer	421, 441	421, 422, 441, 445, 492	422, 445, 492
Påstigande, snitt per dag (vardag) 2021	1	43	15
Påstigningar, snitt per dag (vardagar), månaden med störst belastning 2021	13	60	30
Avstigande, snitt per dag (vardag) 2021	5	24	36
Målpunkter i närområdet	Infartsparkering		
Relevanta synpunkter i InfraControl	1. Tycker det finns ett behov för trafikljus vid busshållplatsen för att skolbarn ska kunna passera Värmdövägen

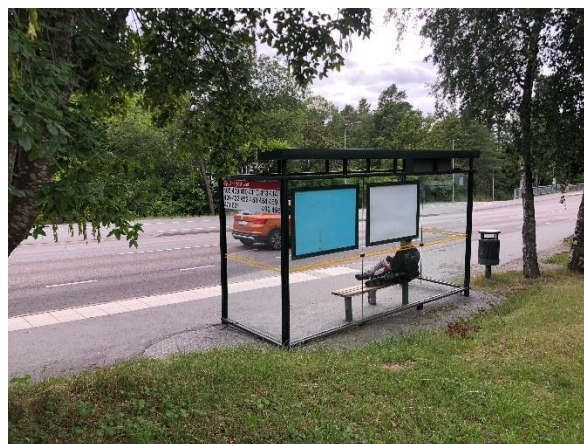
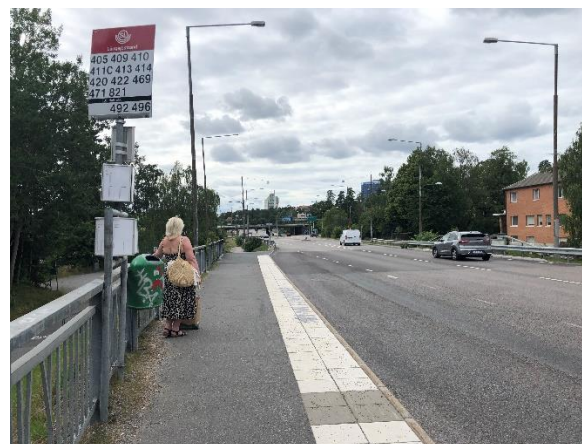
Långsjöstrand

Kommunområde	Sickla	
Vägnamn	Värmdövägen	Värmdövägen
Hastighet på vägen (km/tim)	50	50
Stoppställenr./Jopapogr.	40177	40178
Hållplatstyp	Fickhållplats	Fickhållplats
Antal busslinjer	13	16
Busslinjer	405, 409, 410, 411C, 413, 414, 420, 422, 469, 471, 821, 492, 466	405, 409, 410, 411C, 413, 414, 420, 422, 452, 453, 454, 469, 471, 821, 492, 496
Påstigande, snitt per dag (vardag) 2021	32	140
Påstigningar, snitt per dag (vardagar), månaden med störst belastning 2021	39	222
Avstigande, snitt per dag (vardag) 2021	145	39
Målpunkter i närområdet	Boende för funktionsnedsatta	
Relevanta synpunkter i InfraControl	1. Det upplevs svårt att passera cykelbanan för att ta sig till hp:en då det är höga flöden med cykeltrafik som passerar.

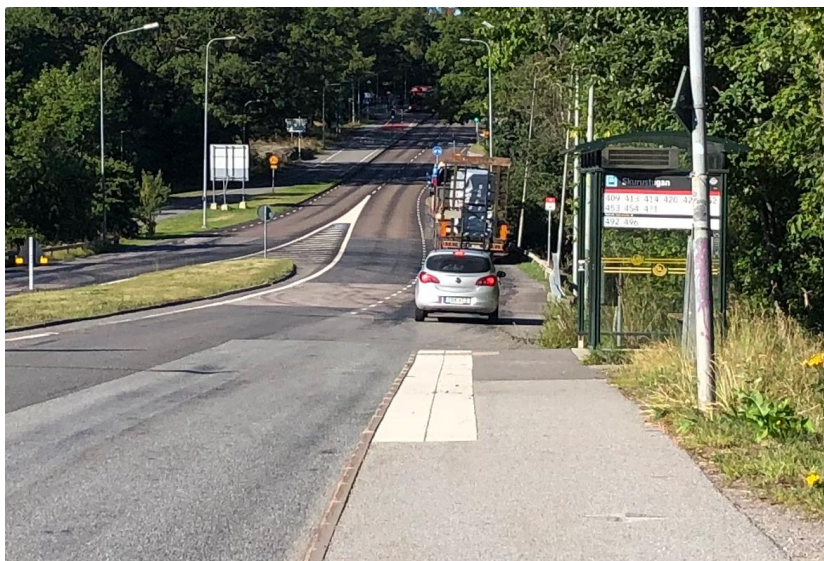
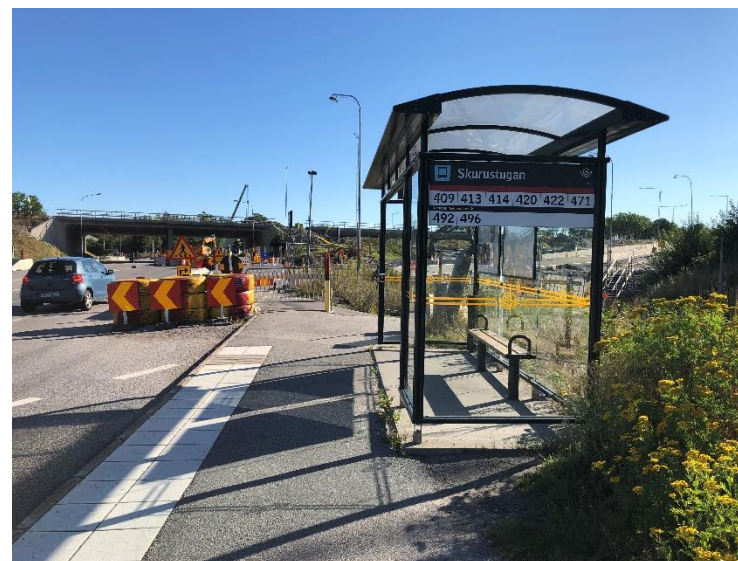
Skurustugan

Kommunområde	Sickla	
Vägnamn	Värmdövägen	Värmdövägen
Hastighet på vägen (km/tim)	50	50
Stoppställenr./Jopaponr.	40255	40256
Hållplatstyp	Vägrenshållplats	Körbanehållplats i bussfil
Antal busslinjer	8	11
Busslinjer	409, 413, 414, 420, 422, 471, 492, 496	409, 413, 414, 420, 422, 452, 453, 454, 471, 492, 496
Påstigande, snitt per dag (vardag) 2021	99	140
Påstigningar, snitt per dag (vardagar), månaden med störst belastning 2021	125	162
Avstigande, snitt per dag (vardag) 2021	232	71
Målpunkter i närområdet	-	
Relevanta synpunkter i InfraControl	1. Övergångsställe över Värmdövägen är för långt och behövs ett vilplan mellan filerna

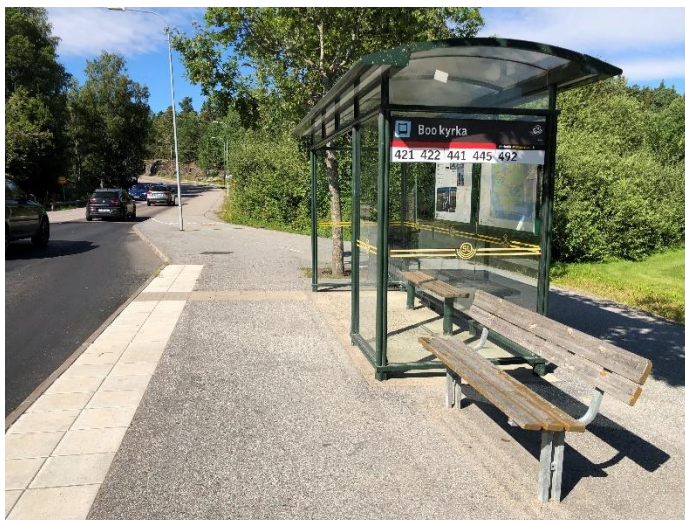
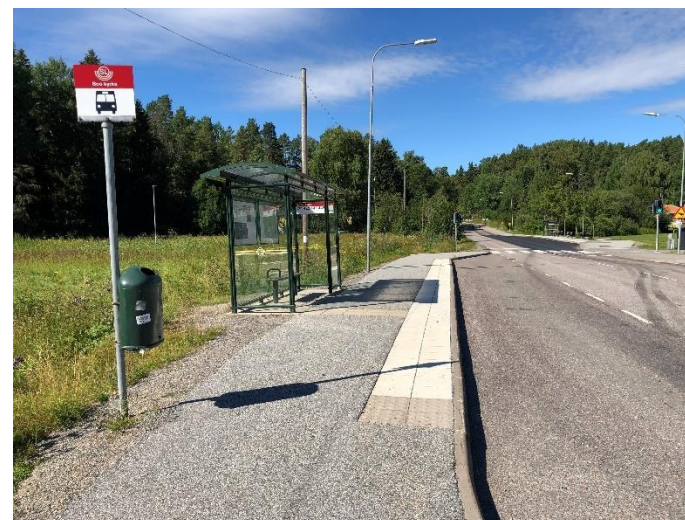
Kommunområde	Boo	
Vägnamn	Värmdövägen	Värmdövägen
Hastighet på vägen (km/tim)	30 (kl. 7-18)	30 (kl. 7-18)
Stoppställenr./Jopaponr.	40461	40462
Hållplatstyp	Fickhållplats	Fickhållplats
Antal busslinjer	5	5
Busslinjer	421, 422, 441, 445, 492	421, 422, 441, 445, 492
Påstigande, snitt per dag (vardag) 2021	53	101
Påstigningar, snitt per dag (vardagar), månaden med störst belastning 2021	96	167
Avstigande, snitt per dag (vardag) 2021	95	45
Målpunkter i närområdet	Grundskola, spontanidrottsplats, Boo kyrka	
Relevanta synpunkter i InfraControl	1. Konflikt mellan gångare som ska till/på hållplatsen och cyklister

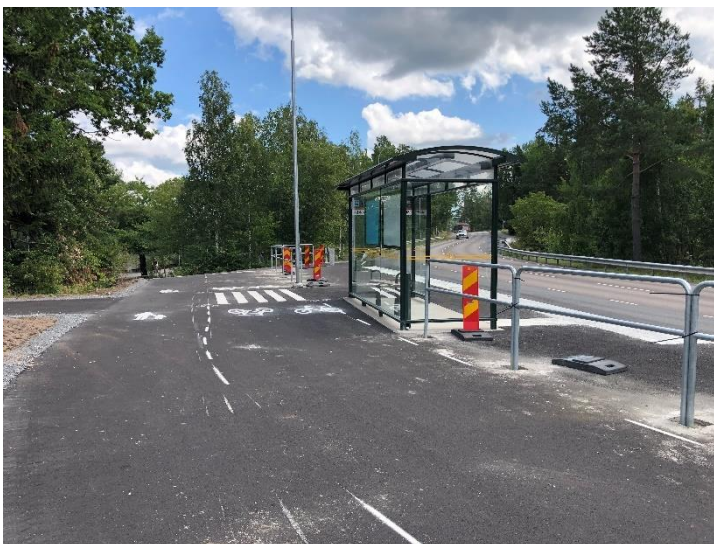
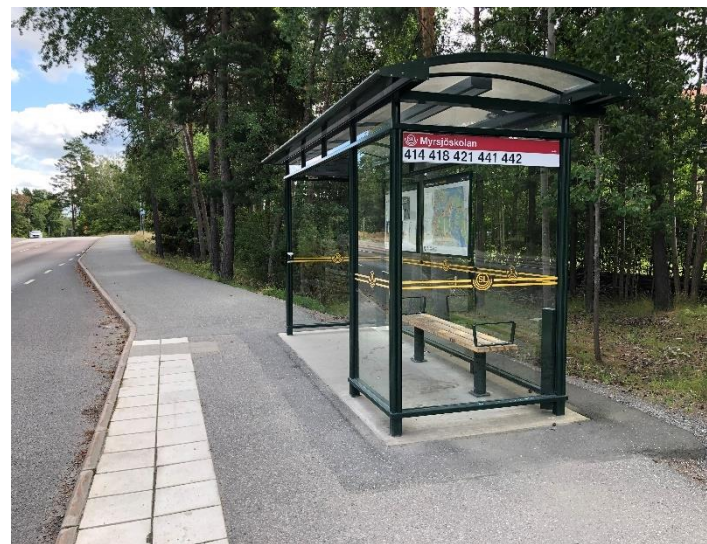
Myrsjöskolan

Kommunområde	Boo	
Vägnamn	Messättravägen	Messättravägen
Hastighet på vägen (km/tim)	30 (kl. 8-18)	30 (kl. 8-18)
Stoppställenr./Jopaponr.	40431	40432
Hållplatstyp	Fickhållplats	Fickhållplats
Antal busslinjer	5	6
Busslinjer	414, 418, 421, 441, 442	414, 418, 421, 441, 442, 448C
Påstigande, snitt per dag (vardag) 2021	97	17
Påstigningar, snitt per dag (vardagar), månaden med störst belastning 2021	191	25
Avstigande, snitt per dag (vardag) 2021	40	93
Målpunkter i närområdet	Grundskola, sporthall, skateboardpark, spontanidrottsplats, fotbollsplan, idrottsplats, tennishall, förskola	
Relevanta synpunkter i InfraControl	-

Att åtgärda	
Hållplatsläge 40432	Installera prata Installera papperskorg Byt ut kupolplattorna till svarta skurna Justera det skyddande räcket som håller på att byggas så att det är 5-7 m på vardera sida om väderskyddet och övergångsstället över cykelbanan flyttas så att inga siktproblem uppstår
Hållplatsläge 40431	Installera belysning Installera belysning mellan hållplatsläget och passage till Storholmsvägen Byt ut kupolplattorna till svarta skurna Lägg ner taktila ledstråk mellan väderskydd och påstigningspunkt med vita sinusplattor Installera papperskorg
Trapp	Justera trappstegen så att de blir jämna Måla vita kontrastmarkeringar på övre- och nedre trappsteg Bygg räcke på båda sidorna, längs hela trappen
Övergångsställe	Bygg övergångsställe över infartsvägen till sporthallen
Cykelställ	Bygg cykelställ i anslutning till båda hållplatslägena

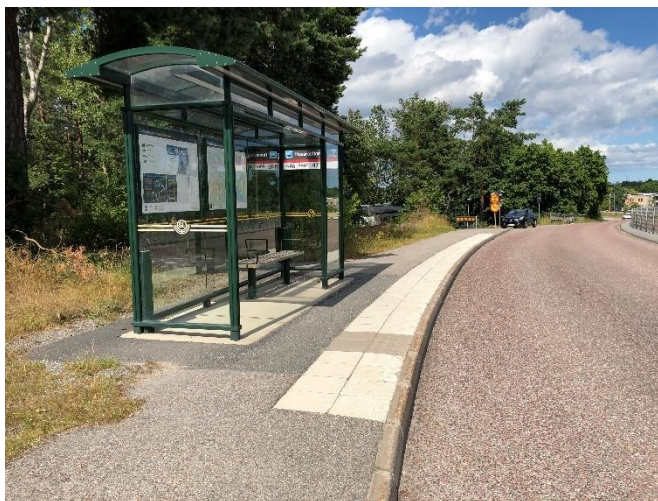
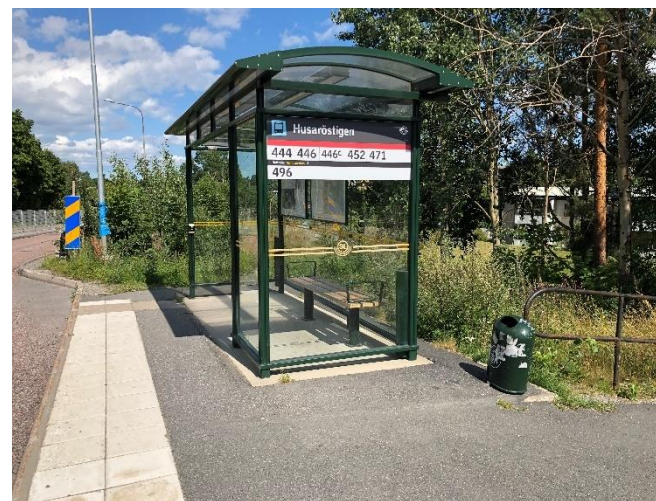
Husaröstigen

Kommunområde	Boo	
Vägnamn	Ormingeringen	Ormingeringen
Hastighet på vägen (km/tim)	50	50
Stoppställenr./Jopapnr.	40379	40380
Hållplatstyp	Fickhållplats, smal	Fickhållplats
Antal busslinjer	6	3
Busslinjer	444, 446, 446C, 452, 471, 496	446, 446C, 471
Påstigande, snitt per dag (vardag) 2021	116	1
Påstigningar, snitt per dag (vardagar), månaden med störst belastning 2021	159	2
Avstigande, snitt per dag (vardag) 2021	28	98
Målpunkter i närområdet	Förskola	
Relevanta synpunkter i InfraControl	1. Behövs nya cykelställ i anslutning till hp	-

Att åtgärda	
Hållplatsläge 40379	Byt ut kupolplattorna till svarta skurna Lägg ner taktila ledstråk mellan väderskydd och påstigningspunkt med vita sinusplattor Installera papperskorg (nuvarande är lös, felanmält i InfraControl) Hållplatsläget sluttar mot en brant från bakre bussdörr, plana ut marken
Passage precis vid hållplatsläge 40379	Åtgärda rotsprickor i asfalten Bygg räcke på båda sidorna om backen upp till hållplatsläget
Hållplatsläge 40380	Installera belysning Installera papperskorg Byt ut kupolplattorna till svarta skurna
Passage vid hållplatsläge 40380	Åtgärda rotsprickor i asfalten
Övergångsställe i bostadsområde	Kontrastmarkera med vita betongplattor
Cykelparkering	Bygg cykelparkering i anslutning
Att utreda	
Passage över Ormingeringen	Är det möjligt att anlägga ett övergångsställe över Ormingeringen då många föredrar att gena över bilvägen i stället för att använda tunneln?

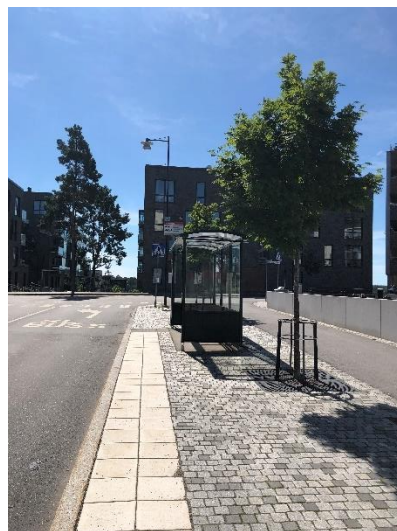
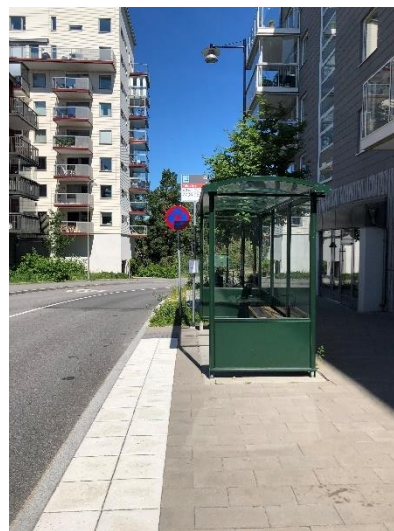
Tollare torg

Kommunområde	Boo	
Vägnamn	Hedenströms väg	Hedenströms väg
Hastighet på vägen (km/tim)	30	30
Stoppställnr./Jopaponr.	40530	40531
Hållplatstyp	Körbanchållplats	Körbanchållplats
Antal busslinjer	2	2
Busslinjer	414, 442X	414, 442X
Påstigande, snitt per dag (vardag) 2021	284	30
Påstigningar, snitt per dag (vardagar), månaden med störst belastning 2021	321	42
Avstigande, snitt per dag (vardag) 2021	24	227
Målpunkter i närområdet	Äldreboende	
Relevanta synpunkter i InfraControl	-

Att åtgärda	
Hållplatsläge 40530	Installera prata Byt ut kupolplattorna till svarta skurna Byt ut sinusplattorna till vita
Hållplatsläge 40531	Installera prata Byt ut kupolplattorna till svarta skurna Byt ut sinusplattorna till vita Bygg cykelställ i anslutning
2 trappor och 1 ramp	Se över kontrastmarkeringarna

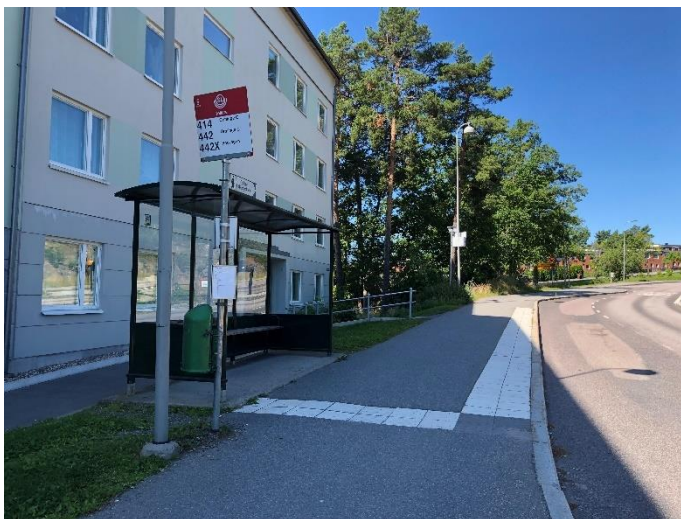
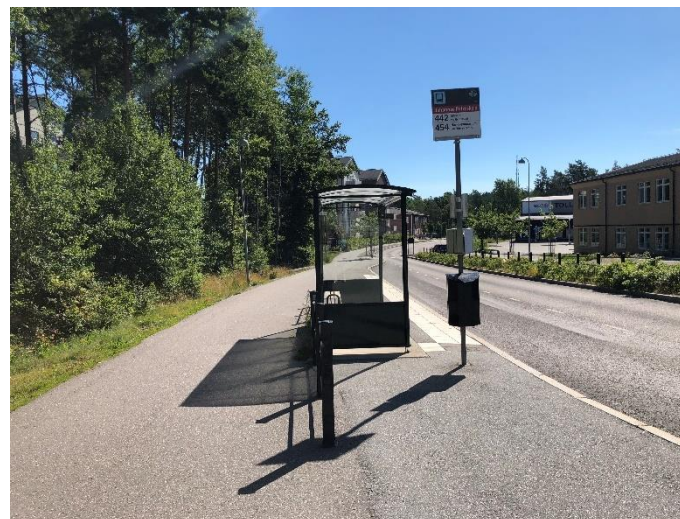
Hedenströmsväg (f.d. Johannes Petri skola + f.d. Tollare)

Kommunområde	Boo	
Vägnamn	Sockenvägen	Sockenvägen
Hastighet på vägen (km/tim)	30 (kl. 7-18)	30 (kl. 7-18)
Stoppställenr./Jopaponr.	40276 – Johannes Petri skola (från 22 augusti: 40424 – Hedenströmsväg)	40263 - Tollare (från 22 augusti: 40423 – Hedenströmsväg)
Hållplatstyp	Fickhållplats	Fickhållplats
Antal busslinjer	2	3
Busslinjer	442, 454	414, 442, 442X
Påstigande, snitt per dag (vardag) 2021	232	68
Påstigningar, snitt per dag (vardagar), månaden med störst belastning 2021	364	104
Avstigande, snitt per dag (vardag) 2021	91	277
Målpunkter i närområdet	Grundskola, förskola, sporthall, seniorluncher, fotbollsplan, äldreboende	
Relevanta synpunkter i InfraControl	-

Att åtgärda	
Hållplats 40423 (f.d. 40263)	Installera prata Byt ut kupolplattorna till svarta skurna
Hållplatsläge 40281 (f.d. 40424)	Installera prata Byt ut kupolplattorna till svarta skurna Installera belysning
Övergångsställe 1–4	Bygg en tydlig kant med kantsten och kontrastmarkera med vita betongplattor på vilplan vid mittrefugen
Övergångsställe 5 över Anarisvägen	Kontrastmarkera med vita betongplattor
Cykelparkering	Bygg cykelställ i anslutning, idag finns det endast inne på skolans område
Att utreda	
Anslutande gångbana	Är det intressant att separera gångare och cyklisterna vid hållplatsläge 40281 (f.d. 40424)?

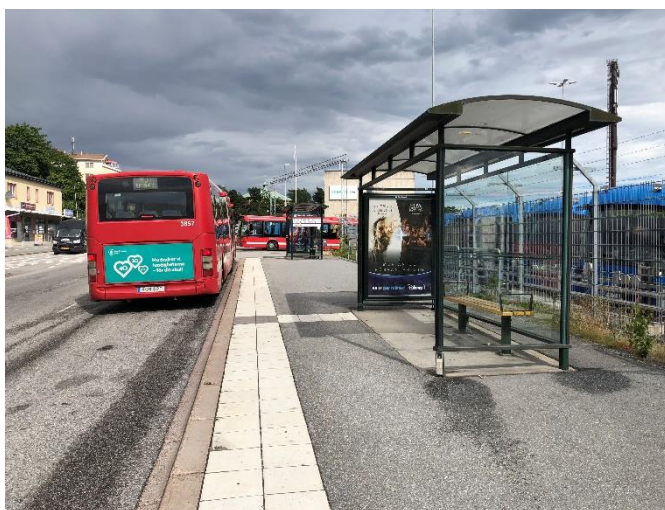
Kommunområde	Boo
Vägnamn	Värmdövägen
Hastighet på vägen (km/tim)	50
Stoppställenr./Jopaponr.	40281
Hållplatstyp	Fickhållplats
Antal busslinjer	13
Busslinjer	413, 414, 422, 441, 442, 442X, 444 445, 445C, 454, 471, 492, 496
Påstigande, snitt per dag (vardag) 2021	391
Påstigningar, snitt per dag (vardagar), månaden med störst belastning 2021	509
Avstigande, snitt per dag (vardag) 2021	733
Målpunkter i närområdet	Bytespunkt, infartsparkering för bil och cykel, dagligvaruhandel, gymnasieskola, gymnasiesärskola, äldreboende, träfflokal för funktionsnedsatta, seniorluncher
Relevanta synpunkter i InfraControl	1. Bilar och gående har grönt samtidigt i korsningen från Sockenvägen till Värmdövägen vilket skapar konflikt vid övergångsställe.

Att åtgärda	
Hållplatsläge 40281	Installera belysning Byt ut kupolplattorna till svarta skurna
Övergångsställe 1–3	Bygg en tydlig kant med kantsten och kontrastmarkera med vita betongplattor på vilplan vid mittrefugen Kontrastmarkera med vita betongplattor
Länkar till gymnasiesärskola och träfflokal för funktionsnedsatta	Bredda gångbanan/trottoarerna längs länken
Länkar till Björknäs centrum	Bredda gångbanan/trottoarerna längs länken som går längs med bilvägen? Bygg en ordentlig genväg/passage mellan korsningen Värmdövägen/Sockenvägen/Klintvägen och Björknäs centrum – gångbana samt en tillgänglighetsanpassad trapp
Att utreda	
Infartsparkeringar	Är det intressant att märka upp och tillgänglighetsanpassa minst en p-plats för funktionsnedsatta?

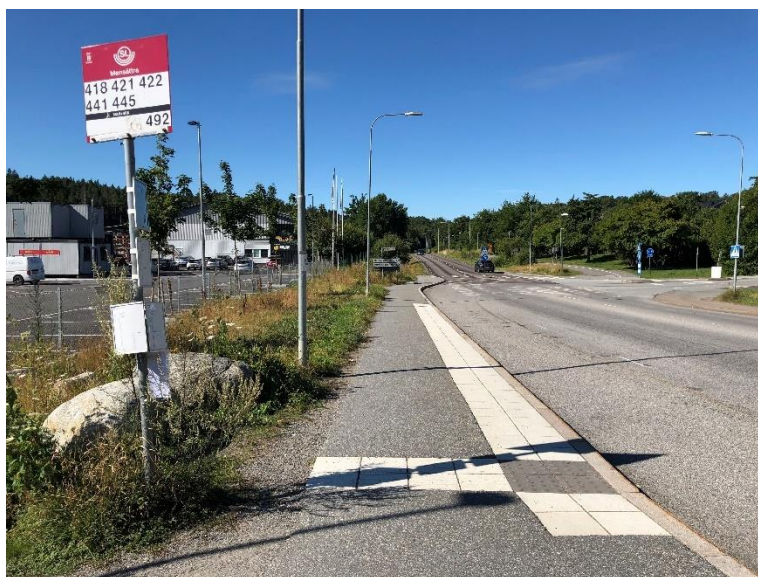
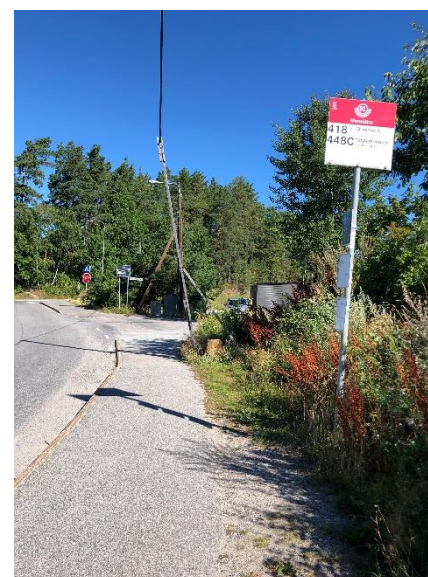
Mensättra

Kommunområde	Boo	
Vägnamn	Värmdövägen	Gustavsviksvägen
Hastighet på vägen (km/tim)	50	40
Stoppställenr./Jopapnr.	40435	40436
Hållplatstyp	Fickhållplats	Körbanelhållplats
Antal busslinjer	6	2
Busslinjer	418, 421, 422, 441, 445, 492	418, 448C
Påstigande, snitt per dag (vardag) 2021	10	10
Påstigningar, snitt per dag (vardagar), månaden med störst belastning 2021	12	18
Avstigande, snitt per dag (vardag) 2021	51	2
Målpunkter i närområdet	Infartsparkering, källsortering, förskola	
Relevanta synpunkter i InfraControl	1. Tycker att det behövs trafikljus i en korsning i anslutning till busshållplats 2. Konflikt mellan gående skolbarn till busshållplatsen och cyklister

Att åtgärda	
Hållplatsläge 40435	Byt ut kupolplattorna till svarta skurna Installera papperskorg Ställ dit en sittbänk med armstöd
Övergångsställe 1–3 över Värmdövägen och Mensättravägen	Bygg en tydlig kant med kantsten och kontrastmarkera med vita betongplattor på vilplan vid mittrefugen
Övergångsställe över Gustavsviksvägen	Kontrastmarkera med vita betongplattor
Hållplatsläge 40436	Kontrastmåla angöringsplatsen med vit vägmålning Markera påstigningspunkten med fyra svarta skurna kupolplattor
Passage över Abborrhägen	Bygg ett övergångsställe
Att utreda	
Hållplatsläge 40436	Är det motiverat kostnaden att höja kantstenen längs angöringsplatsen till 16 cm samt att bredda hållplatsläget så att det finns en fri yta på 2,35 m vid bakre bussdörren?
Anslutande gångbana	Är det intressant att separera gångare och cyklister vid hållplatsläget?

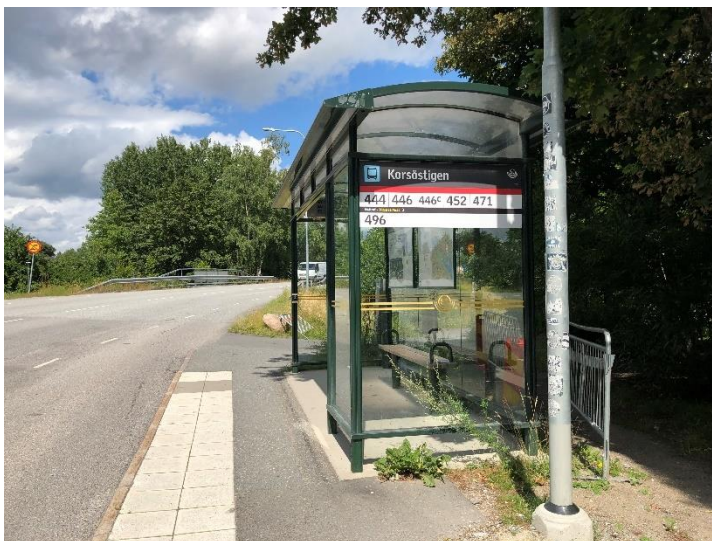
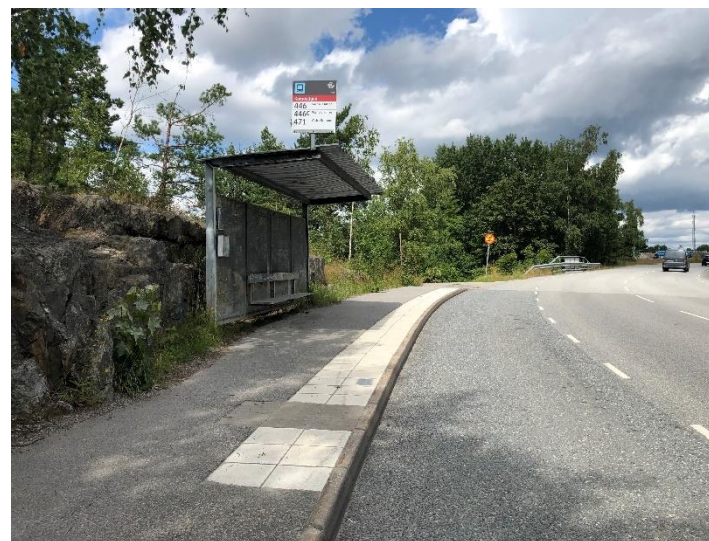
Korsöstigen

Kommunområde	Boo	
Vägnamn	Ormingeringen	Ormingeringen
Hastighet på vägen (km/tim)	50	50
Stoppställenr./Jopapnr.	40381	40382
Hållplatstyp	Fickhållplats	Fickhållplats
Antal busslinjer	6	3
Busslinjer	444, 446, 446C, 452, 471, 496	446, 446C, 471
Påstigande, snitt per dag (vardag) 2021	190	1
Påstigningar, snitt per dag (vardagar), månaden med störst belastning 2021	268	2
Avstigande, snitt per dag (vardag) 2021	34	137
Målpunkter i närområdet	Infartsparkering, pedagogisk omsorg	
Relevanta synpunkter i InfraControl	-

Att åtgärda	
Hållplatsläge 40381	Markera påstigningspunkten med fyra svarta skurna kupolplattor
	Lägg ner taktila ledstråk mellan väderskydd och påstigningspunkt med vita sinusplattor
	Laga uppskuren asfalt vid passage till hållplatsläget som utgör en tröskel
	Bygg ett angränsande cykelställ
Passage i tunnel under Ormingeringen	Installera belysning längs passagerna mellan hållplatslägena och tunneln
Passage precis vid hållplatslägets slut norr om 40382	Laga potthål i asfalten
Hållplatsläge 40382	Installera belysning
	Installera papperskorg
	Byt ut kupolplattorna till svarta skurna
	Byt ut sittbänken i väderskyddet till en bänk med armstöd på båda sidorna som är bredare än sittytan
Gångpassage söder om 40381	Asfaltera gångpassage
Gångpassage vid avstickare Ormingeringen	Separera gående från biltrafiken vid infartsvägen på Ormingeringens avstickare
Att utreda	
Passage över Ormingeringen	Är det möjligt att anlägga ett övergångsställe över Ormingeringen då många föredrar att gena över bilvägen i stället för att använda tunneln?

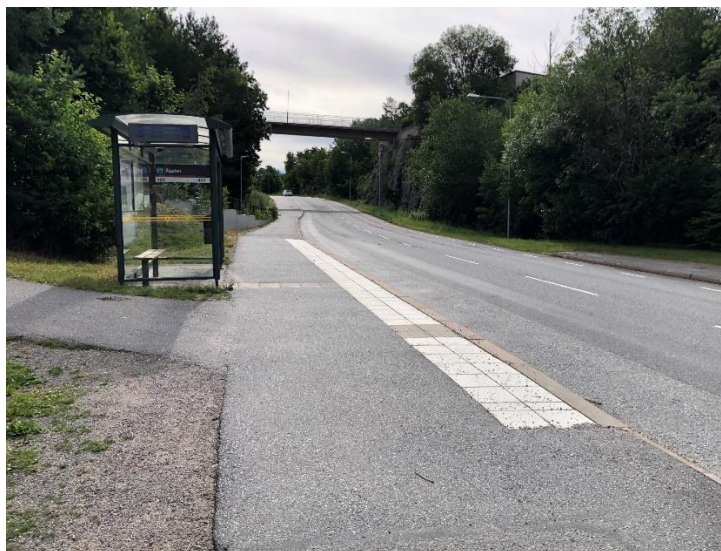
Ålgatan

Kommunområde	Saltsjöbaden
Vägnamn	Fidravägen
Hastighet på vägen (km/tim)	50
Stoppställenr./Jopaponr.	40140
Hållplatstyp	Fickhållplats
Antal busslinjer	2
Busslinjer	465,497
Påstigande, snitt per dag (vardag) 2021	227
Påstigningar, snitt per dag (vardagar), månaden med störst belastning 2021	160
Avstigande, snitt per dag (vardag) 2021	313
Målpunkter i närområdet	Boende för funktionsnedsatta, pedagogisk omsorg, äldreboende
Relevanta synpunkter i InfraControl	-

Att åtgärda	
Hållplats 40140	Installera belysning Byt ut kupolplattorna till svarta skurna Byt ut sinusplattorna till vita sinusplattor Byt ut sittbänken i väderskyddet till en bänk med armstöd på båda sidorna som är bredare än sittytan
Trappa och länk till gruppboende för funktionsnedsatta	Installera belysning Måla vita kontrastmarkeringar på övre- och nedre trappsteg
Passage från hållplatsläget till angränsande övergångsställe	Flytta på elskåp som utgör ett fast hinder mitt i gångbanan
Passage till bostäder	Förbättra/asfaltera befintlig grusväg till bostadsområdet
Övergångsställe	Installera belysning Kontrastmarkera med vita betongplattor
Cykelparkering	Bygg cykelställ i anslutning
Att utreda	
Länk till gruppboende för funktionsnedsatta	Är det möjligt att anlägga en alternativ gångväg/ramp, eventuellt längs bilvägen?

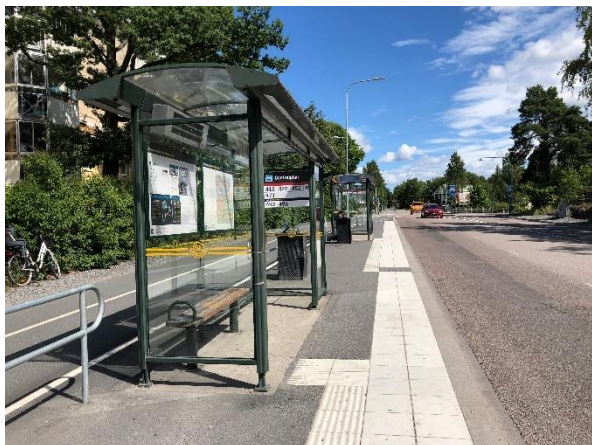
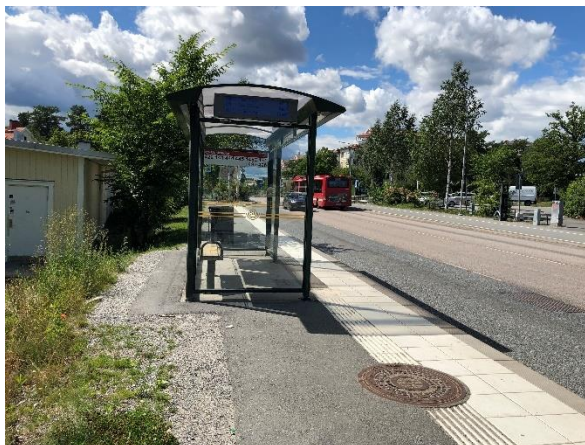
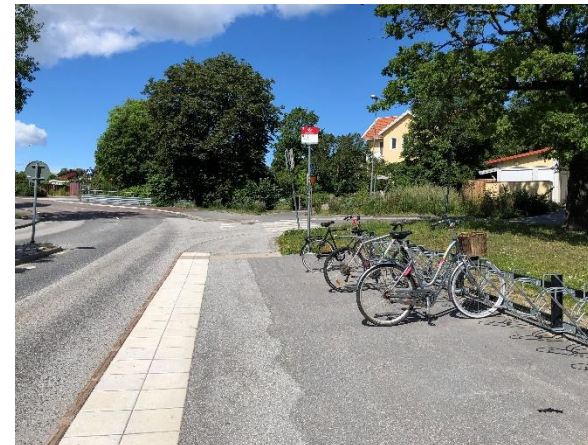
Centralplan

Kommunområde	Boo			
Vägnamn	Värmdövägen	Värmdövägen	Talluddsvägen	Värmdövägen
Hastighet på vägen (km/tim)	50	50	40	50
Stoppställen./Jopapnr.	40514	40284	40283	40301
Hållplatstyp	Fickhållplats	Fickhållplats	Enkel soppållplats	Fickhållplats
Antal busslinjer	8	7	1	8
Busslinjer	422, 441, 444, 445, 445C, 471, 492, 496	413, 422, 452, 453, 471, 492, 496	413	422, 441, 444, 445, 445C, 471, 492, 496
Påstigande, snitt per dag (vardag) 2021	565	303	12	138
Påstigningar, snitt per dag (vardagar), månaden med störst belastning 2021	759	351	13	362
Avstigande, snitt per dag (vardag) 2021	128	183	20	179
Målpunkter i närområdet	Förskola, fritidsgård, familjefridshem, äldreboende, dagverksamhet för äldre, grundskola			
Relevanta synpunkter i InfraControl	1. Det upplevs svårt att passera cykelbanan för att ta sig till hp:en då det är höga flöden med cykeltrafik som passerar. 2. Närmaste ög upplevs ha dålig sikt i rusningstrafik då bilisterna har svårt att ta sig in på Värmdövägen samtidigt som bussarna skymmer sikten.		-	-

Att åtgärda	
Hållplats 40283	Installera belysning Byt ut kupolplattorna till svarta skurna Byt ut sinusplattorna till vita sinusplattor Ställ dit en sittbänk med armstöd Installera papperskorg
Hållplats 40301	Installera belysning Installera belysning längs passage till hållplatsläge Byt ut kupolplattorna till svarta skurna
Passage till hållplatsläge 40301	Förbättra orienteringen till hållplatsläget Asfaltera och jämna till backen som idag är grusad
Övergångsställe 1, passage	Kontrastmarkera med vita betongplattor Bygg tydlig kant med kantsten
Övergångsställe 2, passage	Bygg en tydlig kant med kantsten och kontrastmarkera med vita betongplattor på vilplan vid mittrefugen
Övergångsställe 3–4, till målpunkt	Kontrastmarkera med vita betongplattor
Att utreda	
Anslutande gångbana	Är det möjligt att bredda gångbanan vid hållplatsläge 40514 och 40284 där den är uppdelad med målad linje mellan gångare och cyklister (så att den är minst 2 m bred)?

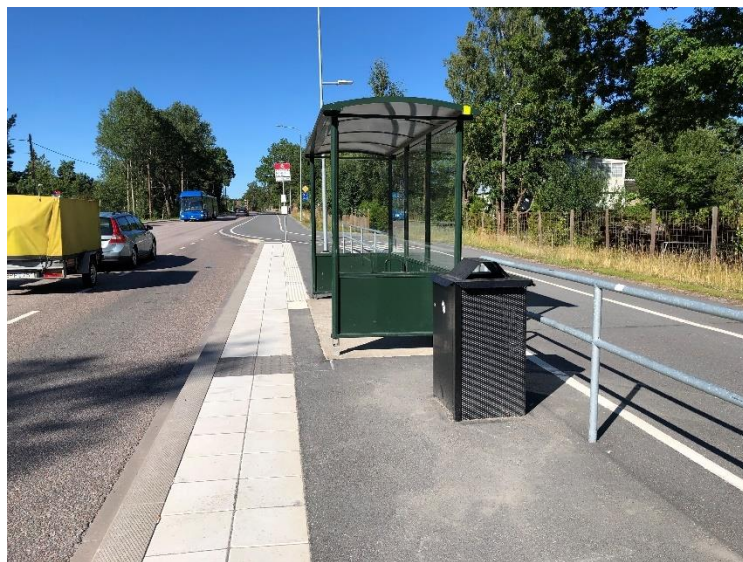
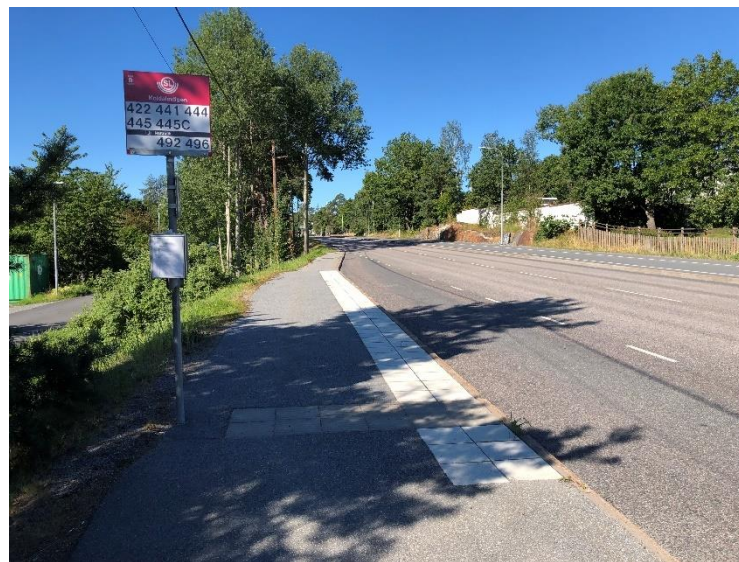
Koldalsvägen

Kommunområde	Boo	
Vägnamn	Värmdövägen	Värmdövägen
Hastighet på vägen (km/tim)	50	50
Stoppställenr./Jopaponr.	40518/40306	40305
Hållplatstyp	Fickhållplats	Fickhållplats
Antal busslinjer	9	7
Busslinjer	422, 441, 444, 445, 445C, 452, 453, 492, 496	422, 441, 444, 445, 445C, 492, 496
Påstigande, snitt per dag (vardag) 2021	48/10 = 58	3
Påstigningar, snitt per dag (vardagar), månaden med störst belastning 2021	83/15 = 98	18
Avstigande, snitt per dag (vardag) 2021	4/3 = 7	49
Målpunkter i närområdet	Pedagogisk omsorg	
Relevanta synpunkter i InfraControl	1. Övergångsstället för att passera Värmdövägen är för långt från busshållplatsen vilket gör att många genar över bilvägen

Att åtgärda	
Hållplatsläge 40306/40518	Installera prata
Hållplatsläge 40305	Installera belysning
	Höj kantstenen längs angöringsplatsen till 16 cm
	Bygg skyddande räcke till brant
	Ställ dit en sittbänk med armstöd
	Byt ut kupolplattorna till svarta skurna
	Byt ut sinusplattorna till vita sinusplattor
	Installera papperskorg
Övergångsställe	Bygg tydlig kant med kantsten
Passage	Installera belysning längs passage mellan hållplatsläge 40305 och befintligt angränsande övergångsställe
	Bygg övergångsställe över Bussvägen
	Åtgärda mindre sprickor i asfalten
Cykelparkering	Bygg cykelstall i anslutning
Att utreda	
Anslutande gångbana	Är det möjligt att bredda gångbanan vid hållplatsläge 40306/40518 där den är uppdelad med målad linje mellan gångare och cyklister (så att den är minst 2 m bred)?

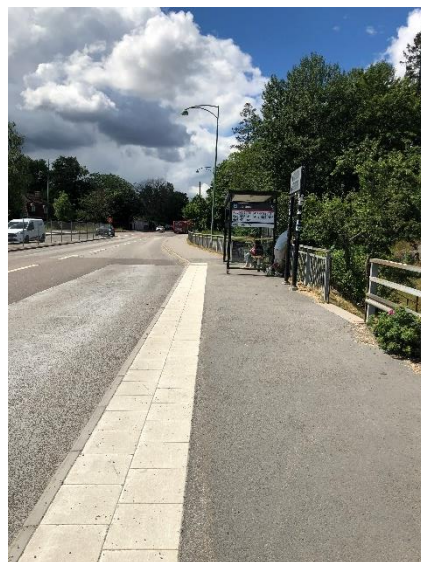
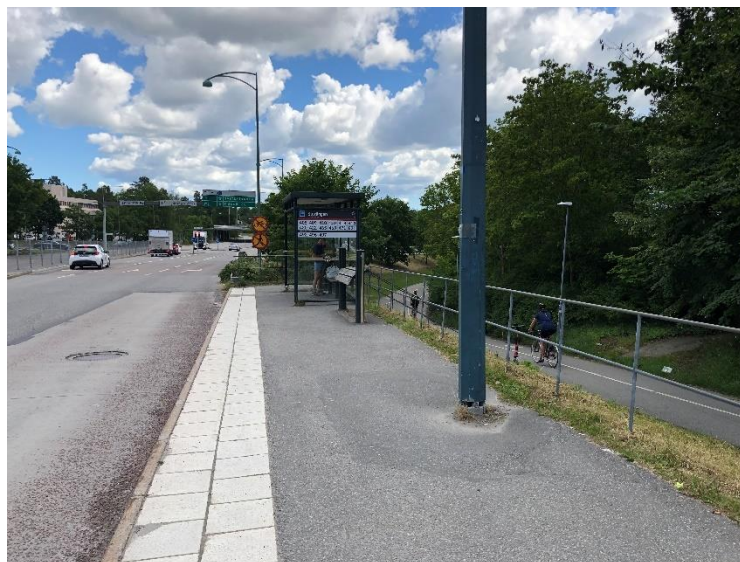
Storängen

Kommunområde	Sickla	
Vägnamn	Värmdövägen	Värmdövägen
Hastighet på vägen (km/tim)	50	50
Stoppställenr./Jopapnr.	40176	40175
Hållplatstyp	Fickhållplats	Fickhållplats
Antal busslinjer	18	15
Busslinjer	405, 409, 410, 411C, 413, 414, 420, 422, 452, 453, 454, 465, 469, 471, 492, 496, 497, 821	405, 409, 410, 411C, 413, 414, 420, 422, 465, 469, 471, 821, 492, 496, 497
Påstigande, snitt per dag (vardag) 2021	600	233
Påstigningar, snitt per dag (vardagar), månaden med störst belastning 2021	838	280
Avstigande, snitt per dag (vardag) 2021	345	452
Målpunkter i närområdet	Boende för funktionsnedsatta	
Relevanta synpunkter i InfraControl	1. Måla skiljelinje eller bygga staket för att särskilja gångare och cyklister genom tunneln under Värmdövägen.
