# Vård- och underhållsplan för offentlig konst i Nacka kommun – del 2

## Inventering av 18 konstverk

Av Helena Strandberg

2015-05-05

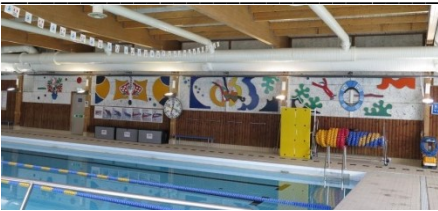
<p>Hela</p>

<p>Del 4</p>	<p>Ca 50 st utskurna delar av träskiva (tjocklek=1 cm). Bemålade på framsida med blank färg (matt ibland) i olika kulörer. Delar är fästa ca 2 cm från underlaget (troligtvis av Träullit=cementbunden träull) med pluggar av plast och gummi och skruvar.</p> <p>Dålig fastsättning, speciellt delar i nederkant (speciellt del 2 runda delar, del 3 blå delar).</p> <p>Avslag av färg på några få ställen vid skruvar och i nederkanter (ex del 4 blå bakom ställning). Tejprester. Blå del på del 2 ev tidigare retuscherad med ny färg.</p>	<p>Ny placering bör övervägas. Konstverket skyms av omgivande skyltar och föremål och skadas av olika redskap som står framför. Spärr som hindrar att redskap står för tätt på konstverket.</p> <p>Underlaget och infästningar bör bytas till en mer stabil konstruktion. Skruvar byts till mer diskreta. Färgtyp utreds (se verk 5545). Avslag i färg retuscheras. Tejprester tas bort och ytlig rengöring.</p> <p>Torkas regelbundet med mjuk fuktig trasa.                      Skylt sätts upp.</p>

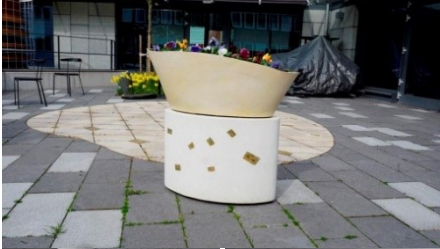
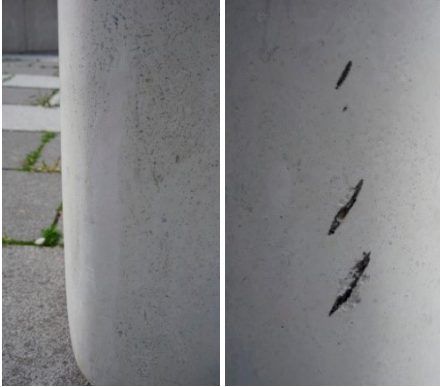
<p>Del 2</p>	<p>Underhåll 2</p> <p>Stenkonservator 2</p> <p>Glaskonservator 2</p>

<p>Hela konstverket</p>	<p>Del 1: Inga skador i stenläggning och mosaik. En del av ett bord (svart ruta på stenläggningen) ligger misspyrdande över konstverket.</p> <p>Del 2: Krukan i brons är signerad med konstnärens namn och gjuteri, H. Bergman fud.                      Flera sprickor i botten av konststenen. Vit flammig på flera större områden. Mekanisk skada på kanten av verket, material har nötts bort och mörka märken syns.</p> <p>Del 3: Glaset är naggat högst upp på kanten. Konststenen har sprickor upptill och längst ned. Orangefärgade rostfläckar på sockelns ena sida. Rostfläckar finns även på skylten.</p>

<p>Del 1</p>	<p>Inga stolar och bord ska placeras på konstverket. Platsen ska vara öppen. Bordsdelen på del 1 flyttas från konstverket.</p> <p>Konstenen (del 2 och 3) behöver åtgärdas</p> <p>Glaset behöver åtgärdas</p>
