Vård- och underhållsplan för offentlig konst i Nacka kommun – del 4

Inventering av 36 konstverk i förskolor

Av Beata Holmberg och Helena Strandberg

2017-12-01

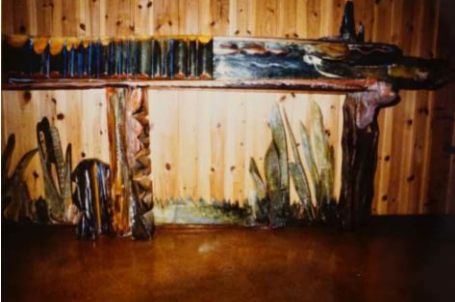
Verk nr. 5204	Beskrivning och skador	Åtgärdsförslag	Kompetens och prioritet
<p>Titel: Djungelmotiv Konstnär: Bo Andersson (1932-) År: Placering: Albastern, Sandövägen 2, inomhus. Material: Träre relief Mått: Skylt: Signatur:</p>

<p><i>Fotografi från arkiv, Nacka kommun.</i></p>	<p>Verket ansågs vara farligt för barnen, därför togs det bort. Möjligtvis finns det delar kvar av konstverket uppe på vinden.</p>	<p>Registrering av verket som kasserats övervägs.</p>	<p>Konstförvaltningen 3</p>

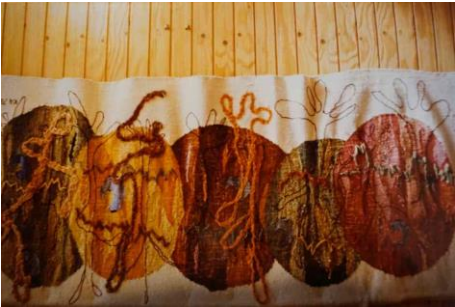
Verk nr. 5219	Beskrivning och skador	Åtgärdsförslag	Kompetens och prioritet
<p>Titel: Ingen titel Konstnär: Keathy Ericsson Jourdan(1944-) År: Placering: Förskolan Almdungen (f.d. Salen förskola), Almvägen 3, inomhus. Material: Textil Mått: Skylt: Signatur:</p>

<p><i>Fotografi från arkiv, Nacka kommun.</i></p>	<p>Verket finns inte kvar på skolan enligt lärare på skolan.</p>	<p>Ytterligare eftersökningar efter konstverken. Kommunens Fastighetskontor hade hand om ombyggnaden då konstverken försvann.</p>	<p>Konstförvaltningen 3</p>

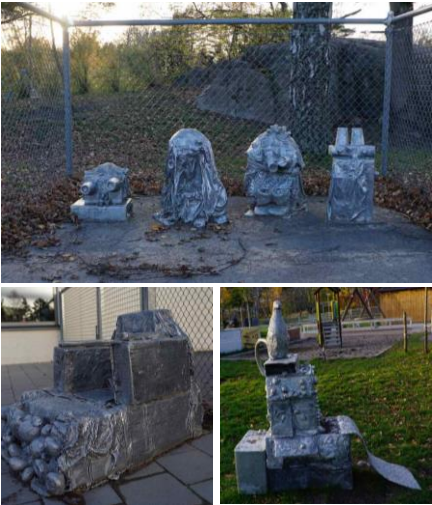
<p>Första bilden visar b, t.v. a och t.h c.</p>	<p>a. Stol gjuten i aluminium, utanför grind vid entrén. b. 4 gjutna verk i aluminium. c. Gjutet verk i aluminium med en pingvin på toppen. Totalt 6 verk.</p> <p>Samtliga verk är i gott skick. Del C har mycket sand på flera områden och pingvinen har blå färg i ansiktet och på kroppen. Aluminiumpatinan har mörknat med tiden på samtliga verk.</p>

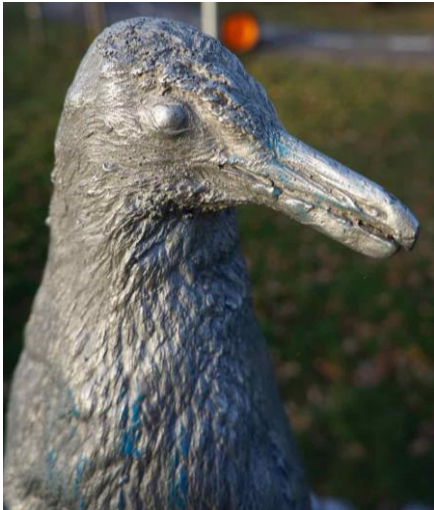
<p>c. Blå färg på pingvinens kropp.</p>	<p>Verken underhålls från sand och smuts. Blå färg avlägsnas.</p>

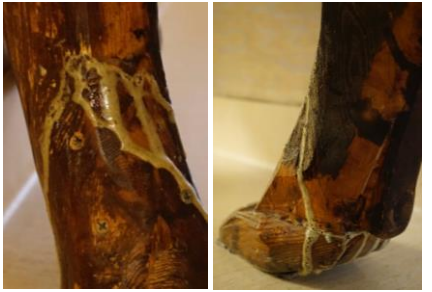
<p>Områden med limrester.</p>

<p>Skulpturen skulle behöva åtgärdas helt, dvs. ta bort överskott av limrester, lagas och få en ny ytbehandling. Förundersökning görs innan.</p>

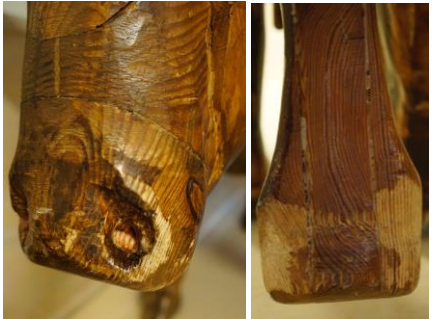
<p>Områden där trä och ytbehandling skavts bort.</p>

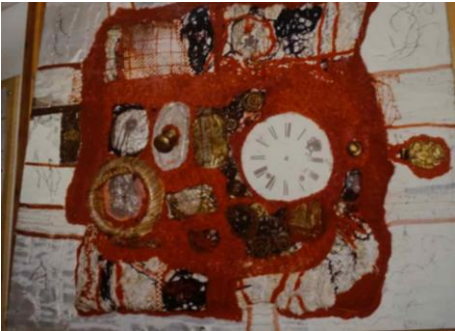
Verk nr. 5216	Beskrivning och skador	Åtgärdsförslag	Kompetens och prioritet
<p>Titel: Ingen titel Konstnär: Siv Lexander År: 1997 Placering: Bäckaliden förskola, Bäckalidsv. 8. Material: Textil och metall Mått: Skylt: Signatur:</p>

<p><i>Fotografi från arkiv, Nacka kommun.</i></p>	<p>Skolan renoverades i år, 2017. Förskolelärare kvar från 1990-talet kunde inte känna igen verket. Hittades inte på skolan.</p> <p>Hos Nacka kommun står det att konstverket returnerades 1996.</p>	<p>Ytterligare eftersökningar efter konstverken. Kommunens Fastighetskontor hade hand om ombyggnaden då konstverken försvann.</p>	<p>Konstförvaltningen 3</p>

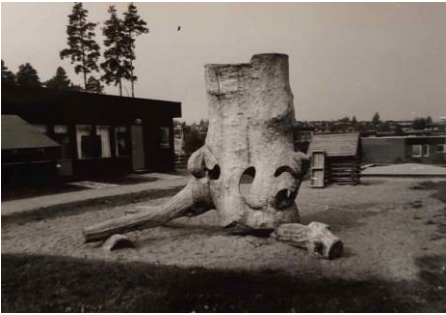
Verk nr. 5206	Beskrivning och skador	Åtgärdsförslag	Kompetens och prioritet
<p>Titel: Ingen titel Konstnär: Hans Bartos (1944-) År: Placering: Chrysoliten, Bockögränd 1, utomhus. Material: Trä, del av en stor ek Mått: Skylt: Signatur:</p>

<p>Fotografi från arkiv, Nacka kommun.</p>	<p>Träet ruttnade, konstverket togs bort och kasserades. Information från Nacka kommun och skolan. Enligt förskolelärare var konstverket omtyckt och de skulle gärna vilja ha ett liknande på gården igen.</p>

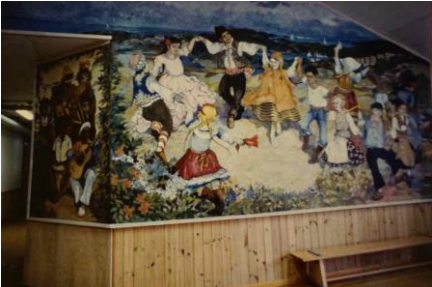
<p>Fotografi från arkiv, Nacka kommun, då gymnastiksal.</p>	<p>Matrester och smuts. Små mindre bortskav av färg. Stor reva på duk, där väggen går inåt och en skada ovanför där duken har deformerats.</p> <p>Ramen kring målningen är ojämnt bemålad och färg har skavts bort.</p> <p>Bord finns placerade precis intill målningen.</p>

<p>Målningen rengörs från matrester och smuts. Revan och duken lagas. Bortskav av färg retuscheras.</p> <p>Ramen målas vit så som den ursprungligen sett ut (se bild från arkiv).</p> <p>Eventuellt kan man placera en låg hylla precis under ramen för att minska risk att verket skadas av att stöta till det.</p>

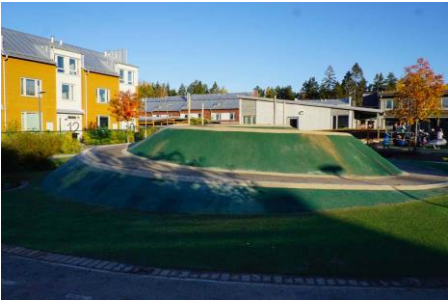
<p><i>Gummikulle</i></p>

<p><i>Sandlåda</i></p>	<p>Konstverket omfattar nästan hela gården. Uppifrån ser verket ut som en snigel. Del A: Gummikulle av konstmatta, ca 3 nivåer. En sandlåda trädäck på sten med fyra stolpar där man kan hänga upp solskydd över sandlådan.</p> <p>Gummi har lossnat fläckvis på flera små områden. Nederst längst kanten av gummikullen har en list av metall har kommit upp.</p>

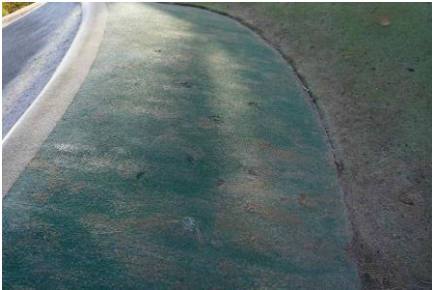
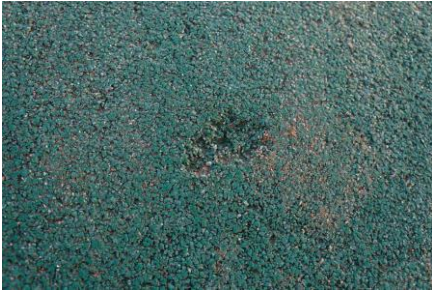
<p><i>Bild av område där gummi lossnat.</i></p>	<p>List av metall borde täckas över med konstgräs för att inte barn ska skadas av den.</p>

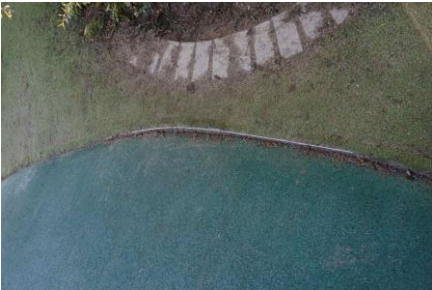
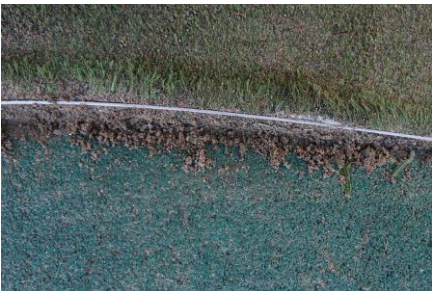
<p><i>List som behöver täckas över.</i></p>	<p>Konstförvaltningen 2</p>

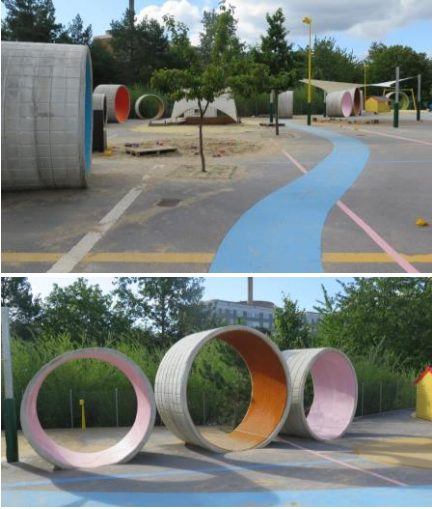
<p>12 ringar, varav nio på lekgården och tre vid vagnarna/entrén. Flera ringar har tagits bort pga. Att skador skett då barnen lekt i dem.</p> <p>1,3,8 och 11 har plastmattor på insidan av ringen i olika färger (gult, orange, brunt och grönt). Matta har lossnat på flera ringar och samtliga är slitna nedtill på marknivå.</p> <p>2, 4, 5, 6, 7, 9 och 10 har alla målade insidor i färger som rosa, gult, orange, blått. 12 stycken är omålade. Färgflagor, lösa och har lossnat. Flera områden med ljusa rinningar.</p> <p>Samtliga ringar har klotter från kriter och pennor. Betongen har både små och större sprickor.</p>

<p><i>Matta som har lossnat från betongytan.</i></p>	<p>Plastmatta: Mattor behöver åtgärdas, dvs. fästas och ev. bytas ut med tiden. Måla om där färg slitits ut. Vid åtgärder bör konstnär kontaktas.</p> <p>Färg: Färg bör målas om i samråd med konstnär.</p> <p>Betong: Om sprickorna blir större behöver de åtgärdas.</p>

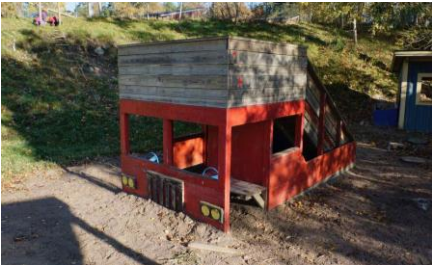
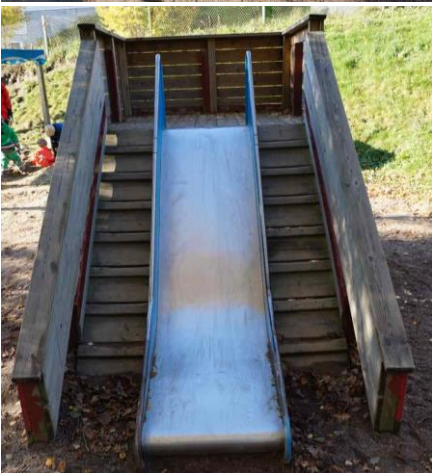
Verk nr. 5221	Beskrivning och skador	Åtgärdsförslag	Kompetens och prioritet
<p>Titel: Utan titel Konstnär: Gert Andersson År: 1997 Placering: Humlan förskola, Björnmossv. 16, ute på gården. Material: Trä och metall Mått: h: 188 cm, b: 170 cm, l: 367 cm Skylt: Framtill på buss Signatur: Nej</p>

<p>Buss av träplankor, delvis bemålade. Två rattar i metall, bemålade i blått. Rutschkana av metall med blåmålad kanter. Bussen har målats om och plankor har bytts ut flera gånger av föräldrar på förskolan.</p> <p>Trä: Färgflagor är lösa och har lossnat. På nedre våningen har plankorna i taket biologisk påväxt och mögel. Reflextejp och klisterrester finns på utsidan av verket. Framsidan av bussens plankor har ruttnat. Vissa plankor har spikar som sticker ut.</p> <p>Metall: Färg har skavts bort och metall blottas på flera områden.</p>

<p><i>Fotografier från arkiv, Nacka kommun.</i></p>	<p>Verket rengörs från biologisk påväxt och mögel. Ruttna och skadade träplankor byts ut och målas om. Tejprester tas bort. Områden där metall har varit målad målas om. Spikar hamras ned så att de inte skadar barnen.</p>

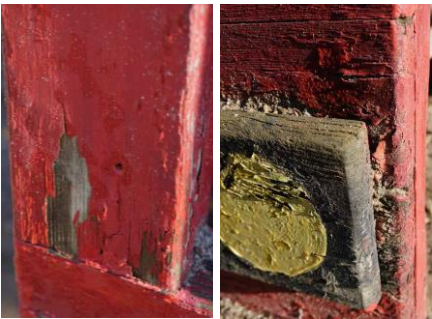
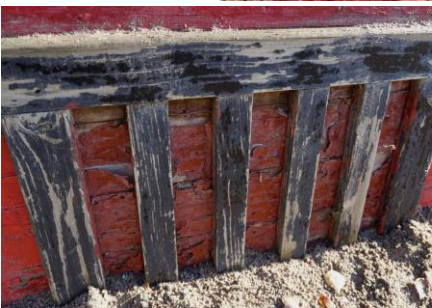
<p><i>Detaljbilder på bussens framsida.</i></p>	<p>Skolan 2</p> <p>Konstförvaltningen/Skolan 1</p>

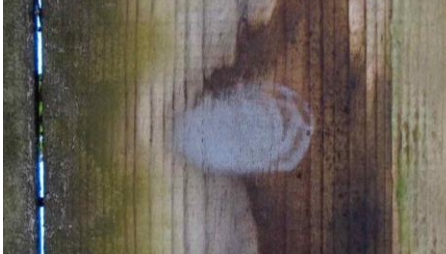
<p><i>Biologisk påväxt och mögel på trä.</i></p>

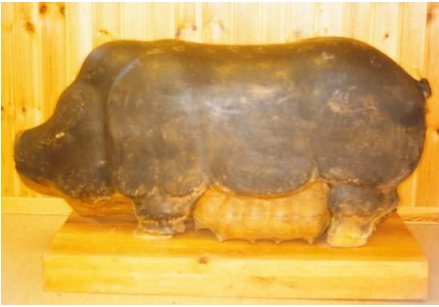
Verk nr. 5217	Beskrivning och skador	Åtgärdsförslag	Kompetens och prioritet
<p>Titel: Ingen titel Konstnär: Arne Fälth (1937-) År: Placering: Kolarängen, Bergstigen 31, hos Nacka kommun. Material: Trä Mått: Skylt: Signatur:</p>

<p>Fotografi från Nacka kommuns hemsida</p>	<p>Likadan gris som på Solängens förskola. Skulpturerna togs bort från både Kolarängen och Solänges förskolor för ett flertal år sedan.</p>

<p>Fotografi från arkiv.</p>	<p>Undersök om skulpturerna finns hos Nacka kommun och att de förvaras i en god miljö.</p>

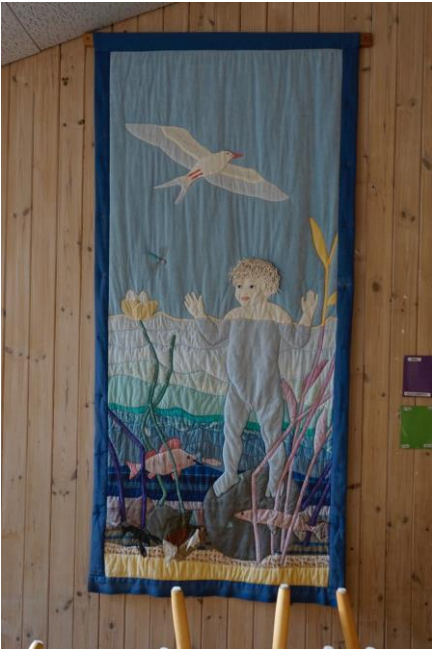
<p>Verk a.</p>	<p>a. Fäst i träram uppsatt med två skruvar. Textilen är skadad och är blekt (speciellt den blå färgen) på flera ställen. Metallring har lossnat på fyra områden.</p> <p>b. Textil fäst med sex skruvar i väggen som har resulterat i att det finns flera hål i på ställen där skruvar suttit. Tyg har blekts och är sönder på flera områden.</p>

<p>Tvätt-angivelser på baksida av verk a.</p>	<p>Skadade partier i textil lagas av konservator.</p> <p>Textil behöver fästas om utan skruvar och hängas upp med trästång istället. Annars riskerar tyget att gå sönder.</p>

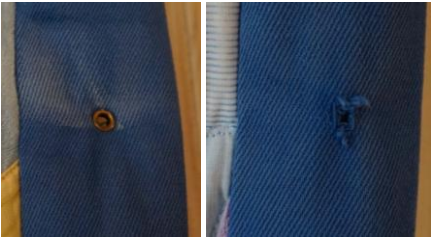
<p>Verk a. Metallring och hål från ring.</p>

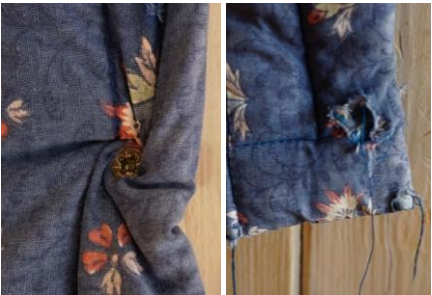
<p>Verk b. Textil fäst med skruvar i vägg och t.h visar hål efter skruv.</p>	<p>Konservator textil 2</p> <p>Konservator textil 2</p>

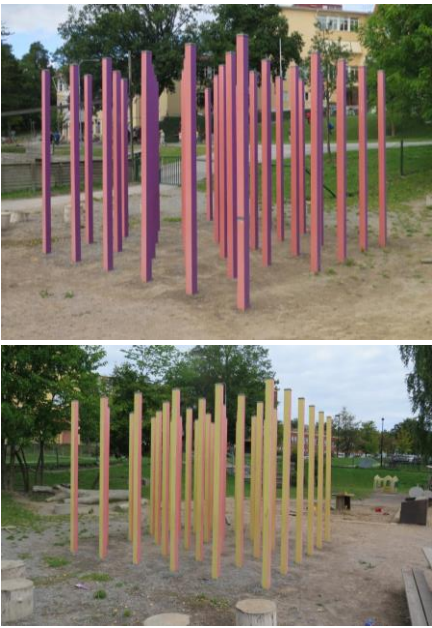
<p>Bemålade trästolpar staplade på rad i en kvadrat, från början 6 x 6 stolpar (36 stolpar). Stolparna är målade med fyra färger; gul, grönt, lila och rosa. Varje stolpe har på toppen ett skyddande hölje av rostfritt stål.</p> <p>Smuts och sand. Flera områden med skomärken och rispor. Biologisk påväxt, främst övre delar av stolparna.</p> <p>Lösa och har lossnade färgflagor, framförallt av den rosa färgen och på stolparnas kanter.</p> <p>Enligt personal på skolan samlas det mycket regnvatten undertill på stolparna, då de kan stå under vatten i flera dagar (se bild). Detta har lett till att stolparna har börjat ruttna nedifrån och därav har två stolpar lossnat helt.</p> <p>Vid inventering fattades två stolpar. En var i ett förråd och den andra var ute på gården och användes som stopphinder för cyklar (se bild nedan).</p>

<p>Rengöring från smuts, sand och biologisk påväxt.</p> <p>Eventuellt kan stolparna retuscheras eller målas om helt. Bör samrådas med konstnär.</p> <p>Antingen flyttas verken till en bättre plats där inte träet utsätts för den mängd vatten eller höjs platsen upp. Detta bör samrådas med konstnären. De två stolparna som saknas ersätts.</p>

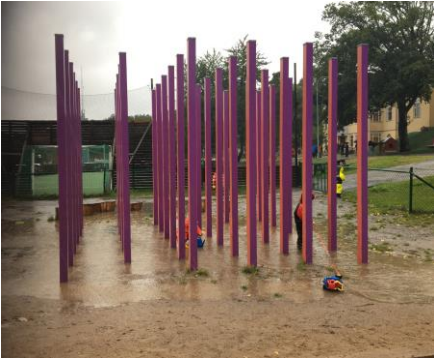
<p><i>Bild på verket hur det ser ut under regnperioder.</i></p>

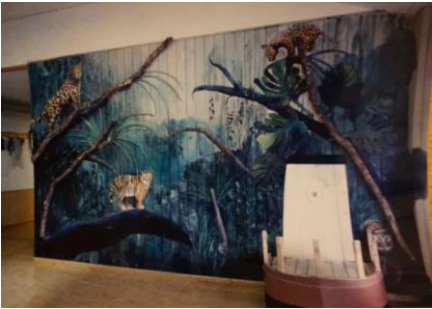
<p><i>Fotografi från arkiv.</i></p>	<p>Konstverket är övermålat och den utstickande båten till väggen är borta.</p>

<p><i>Den övermålade väggen.</i></p>	<p>Registrering av verket som kasserats övervägs.</p>	<p>Konstförvaltningen 3</p>

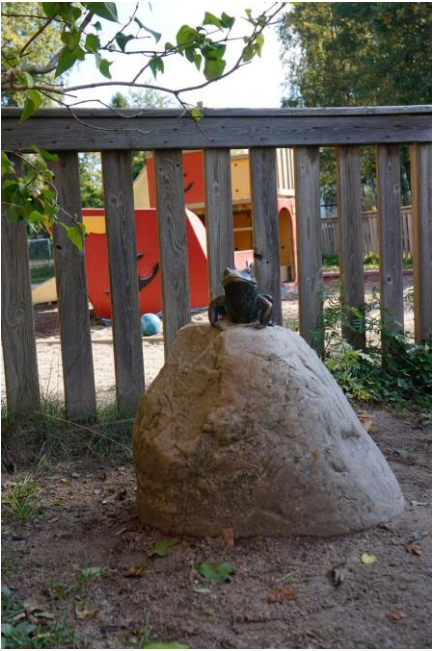
<p>Bronsskulptur föreställande en groda som sitter på en sten. Konstverket var ett pris som förskolan vann på 1998. Enligt förskolelärare var syftet med verket att det skulle bli en lummig gång med två syrenbuskar längs sidorna. Syrenbuskarnas mark har tidigare varit dekorerad med gatstenar.</p> <p>Skulpturen har en brun patina och är grön på ytor undertill på magen och ben. Skulpturen är smutsig, sandig och har klet upptill på huvud. Metall har blottats där barn rört ytan, dessa områden är glansigt polerade. En tå till vänster framfot har gått av (en av fyra tår).</p>

<p>Miljön runt skulpturen behöver underhållas, dvs. rabatterna kring syrenerna och de omkringliggande stenarna.</p> <p>Ytan behöver rengöras och ytbehandlas. Skulpturen åtgärdas av metall-konservator och förundersökning utförs innan eventuella åtgärder. Rekonstruktion av den skadade tån bör diskuteras i kontakt med konstnär.</p>

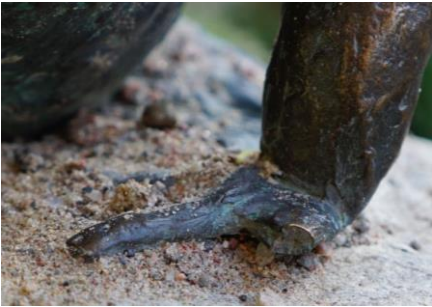
<p><i>Bild på tå som har gått av.</i></p>	<p>Konstförvaltningen 2</p> <p>Konservator metall/Konstnär 2</p>

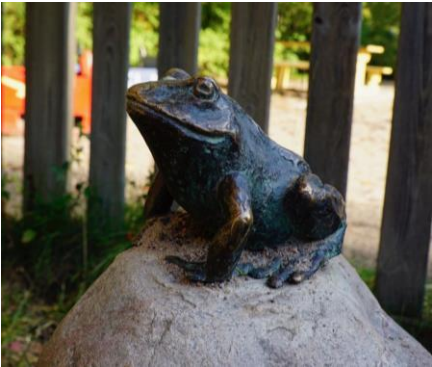
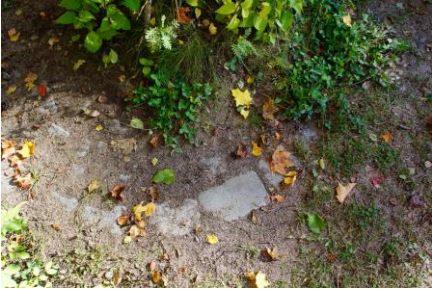
<p><i>Skymt av gatsten som förut prydde syrenbuske.</i></p>

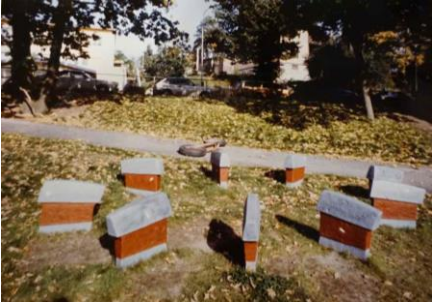
<p><i>Fotografi från arkiv, Nacka kommun.</i></p>	<p>Enligt Nacka kommuns arkiv saknas verket, likaså skolan.</p>

<p><i>Fotografi från arkiv.</i></p>	<p>Registrering av verket som kasserats övervägs.</p>

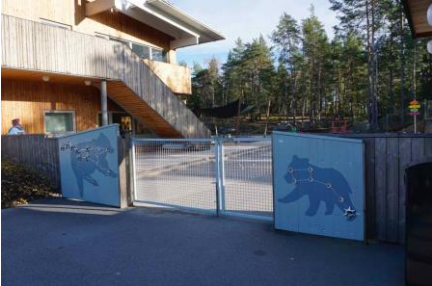
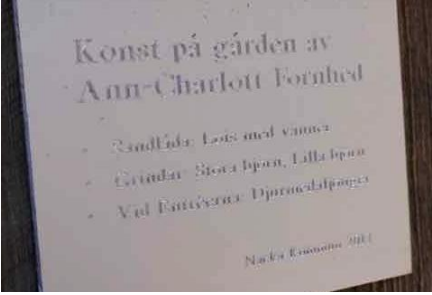
<p>B. Grindar: Stora björn och lilla björn</p> <p>Stora björn (t.v.): 23 blått målade brädor, fästa med 8 skruvar, varav 2 är rött målade och resten i blått. Totalt 14 ringar, 7 stjärnor och 20 stänger i aluminium.</p> <p>Lilla björn (t.h.): 15 blått målade brädor med en björn, 6 ringar, 7 stänger och en stjärna i aluminium. 8 skruvar som fäster brädorna, målade i blått. Två små aluminiumskyltar finns fästa på träet.</p> <p>Framförallt på uppåtvända ytor har färg lossnat och träet tagit in fukt. Detta gäller även området kring skruvarna. Smuts och fågelträck på trä. Aluminium korroderar vitt på samtliga områden.</p>

<p><i>Stora björn.</i></p>	<p>Verket behöver rengöras från smuts. Plankorna behöver målas om för att motverka risk att träet ruttar. Det är speciellt viktigt att den översta plankan skyddas eftersom den mest utsätts för vatten. Konstnär kontaktas för eventuella åtgärder.</p> <p>Aluminiumdetaljer rengörs med vatten och tensid för att avlägsna korrosion.</p>

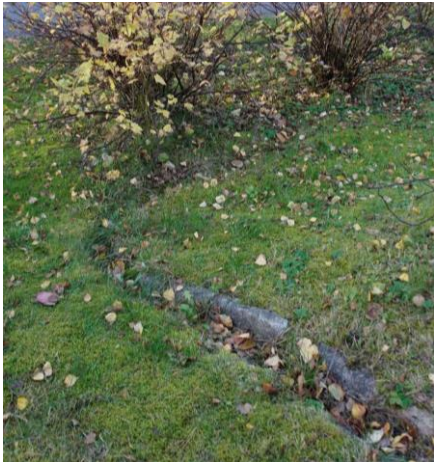
<p><i>Ränna i betong täckt med löv och växtlighet.</i></p>	<p>Konstförvaltningen 1</p>

<p><i>Skålförmig sänka täckt med växtlighet och löv.</i></p>	<p>Konstverket behöver underhållas från växtlighet. Därefter, då det går att se verket mer tydligt diskuteras om konstverket ska åtgärdas.</p>

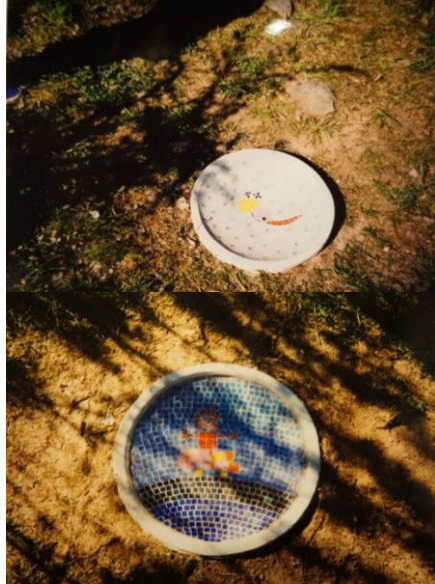
<p><i>Bild på konstverk som saknas. Fotografi från arkiv, Nacka kommun</i></p>

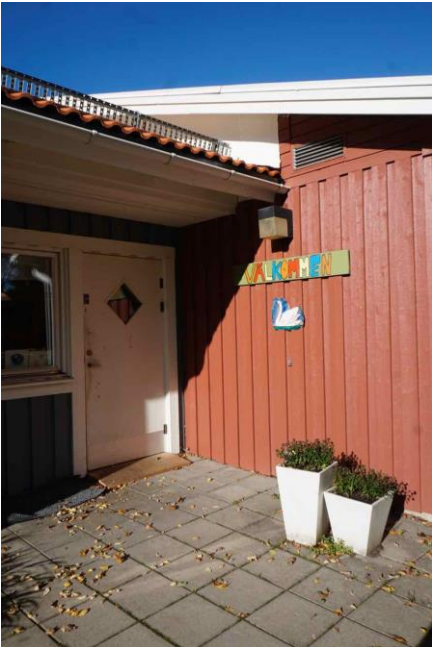
<p>Emalj målad med blått, vitt, grönt och mörkrött. Fastskruvad i väggen med fyra skruvar.</p> <p>Skruvarna har ett skydd av plast som har torkat, spruckit och material har lossnat.</p>

<p>Fästet med skruvarna bör åtgärdas så att inte emaljen lossnar.</p>

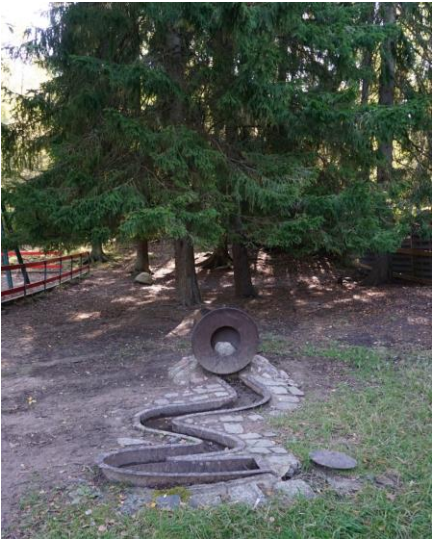
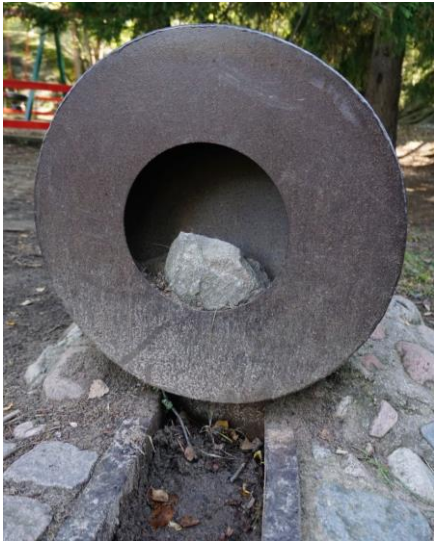
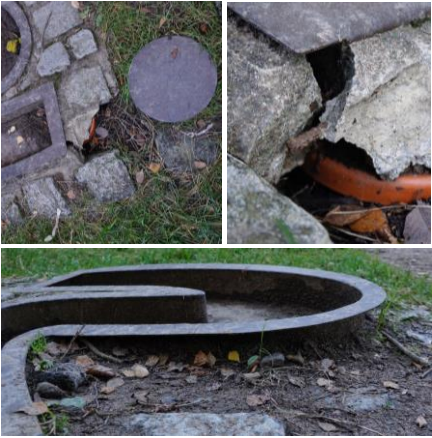
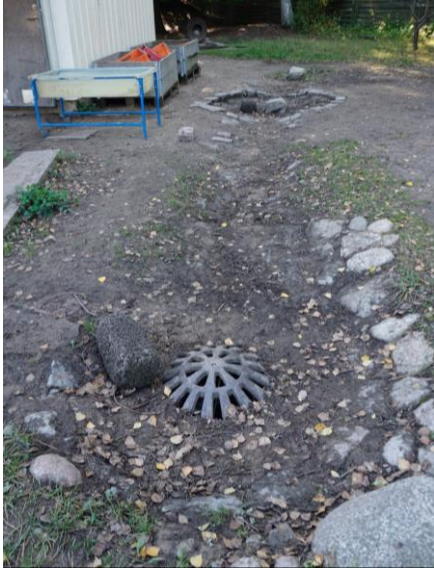
<p>Det var fint det första åren men gick sedan sönder. Skolan anser att verket är farligt för barnen och vill ta bort det.</p> <p>Betong har gått spruckit</p> <p>Metall sticker upp från jorden på flera ställen, har vassa kanter som kan skada barn. Även armering från betong sticker fram från marken.</p> <p>Vattnet fungerar inte till bäcken eftersom vattenrör har frysts och sprängts under vintern.</p>

<p>Bedömning bör göras om konstverket ska flyttas till annan plats, eller om det kan förändras så att det blir mindre farligt för barnen.</p> <p>Verket behöver åtgärdas på många sätt: Vattenflöde Rengöring av ytor Jord behöver läggas runt verket mm.</p>

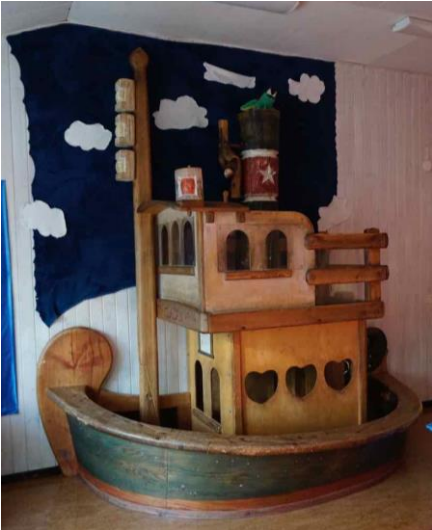
<p>Båten är mycket populär bland barnen.</p> <p>Plexiglas: En ruta är lös på båtens långsida, där tre skruvar har lossnat. Skivorna har mycket repor.</p> <p>Trä: Klotter av kriter på flera områden. Färg har nöts bort, framförallt vit färg och på grön färg på golvet. Träflisor som sticker upp på flera ställen</p>

<p><i>Klotter, slitet trä och sliten färg på båtens golvet.</i></p>	<p>Plexiglas fästs med nya skruvar. Om större åtgärder utförs på resten av båten skulle rutorna kunna bytas ut till nya.</p> <p>Båten bör åtgärdas, trä behöver slipas, målas om och ytbehandlas. Närmare utredning utförs kring bl.a. ursprungligt utseende, vilken färg som använts, och vilken färg som bör användas som motstår slitage. Kontakt med konstnär angående ommålning.</p>

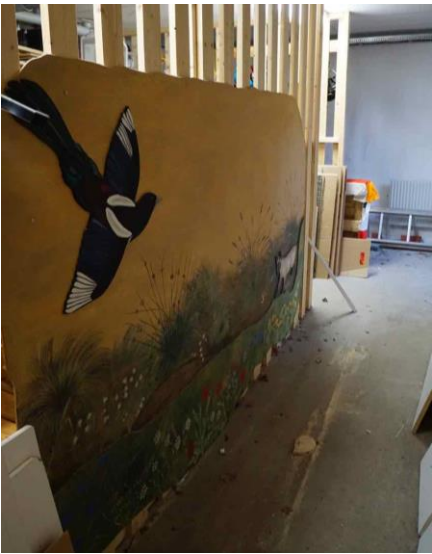
<p>b. Upphängd i förskolan källare.</p>	<p>a. 3 mobiler av fjärilar. En fjäril med ett bi som har färgflagor och krita på vinge. Mobil med två fjärilar har en fjäril som saknar spröt. En mobil med gul fjäril saknar en del. Alla mobiler är dammiga.</p> <p>b. Togs bort då rummet möblerades om och fick upp hyllor på väggarna, år 2013. Verket står idag fastskruvad i vägg i källaren bakom madrasser och är i bra skick med varken flagor eller klotter.</p>

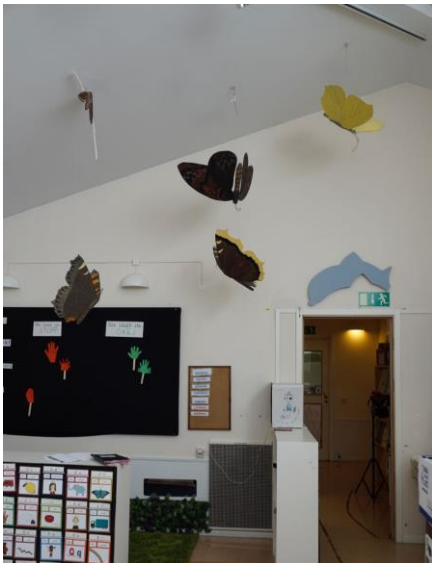
<p>a. Mobiler i lekrummet.</p>	<p>Konstverket skulle kunna flyttas till en mer passande plats där skylten kan få sättas upp igen. Det är viktigt att verket flyttas ganska snart så att tavlan inte glöms bort. Mobilerna bör undersökas mer kring ursprungligt utseende och därefter åtgärdas.</p>

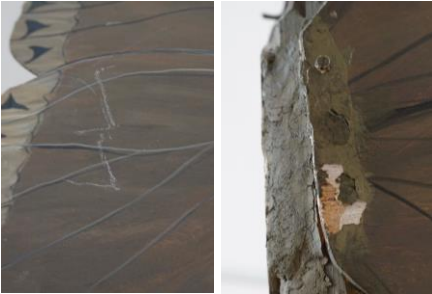
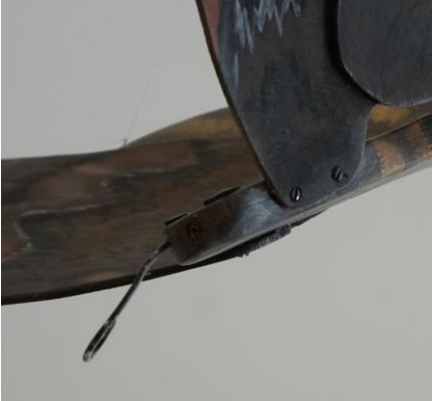
<p>a. Skador i form av klotter, färgflagor och förlorat spröt.</p>	<p>Konstförvaltningen/Konservator 2</p>
