# ANTI-KVARISK DOKUMENTATION IGELBODA STATION, NACKA

2013-10-07

Uppdrag: 251376, Dokumentation Igelboda station, Nacka  
Titel på rapport: Dokumentation Igelboda station

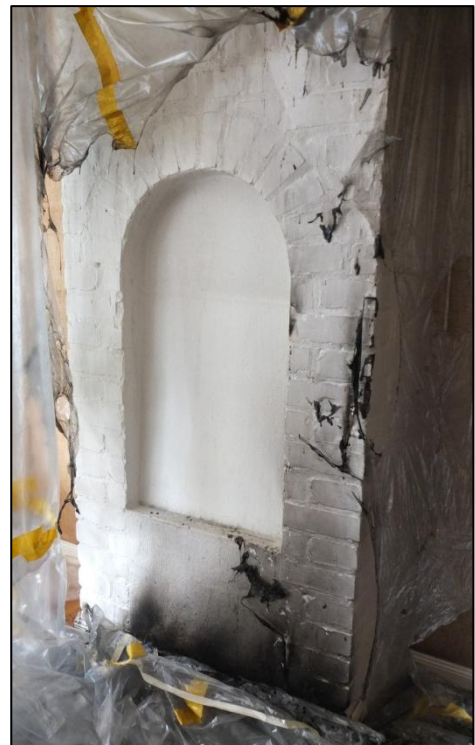
I rummet finns en vitmålad murstock med nisch för en kamin.

Murstock med kaminnisch rum 101  
Foto: F. Mellander Rönn, Tyréns AB

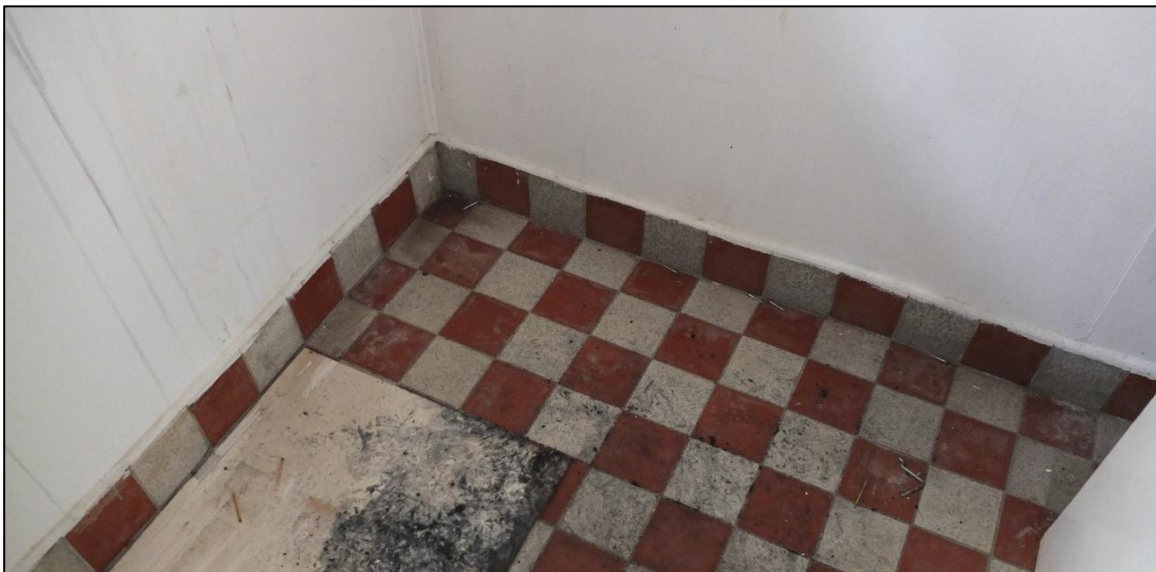
Klinkergolv rum 102. Foto: Fredrika Mellander Rönn, Tyréns AB

*Golvet* lagt i ett rutmönster med kvadratiska röda och vita klinkerplattor, troligtvis från 1940- eller 1950-talet.

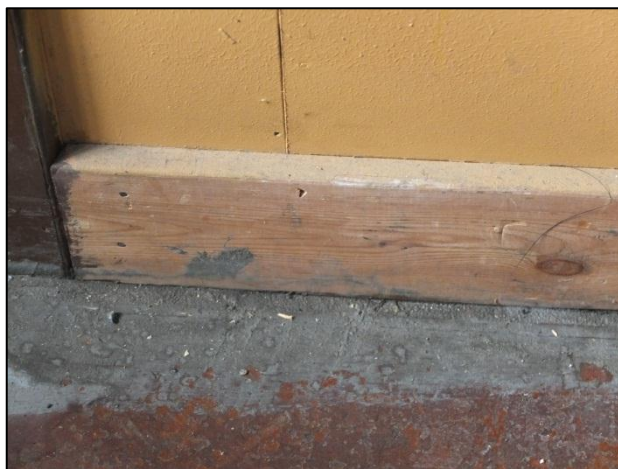
*Golvet* består av en brun linoleummatta som troligtvis är ursprunglig. Kanske har den tidigare täckt hela golvet i det som var stinsexpeditionen? Golvsockeln som är mycket enkel och robust i formen är även den av äldre typ, möjligtvis från tiden när stinsexpeditionen delades av, 1930- till 1950-tal.

Troligen ursprungligt linoleumgolv och äldre golvsockel rum 104. Foto: Fredrika Mellander Rönn, Tyréns AB

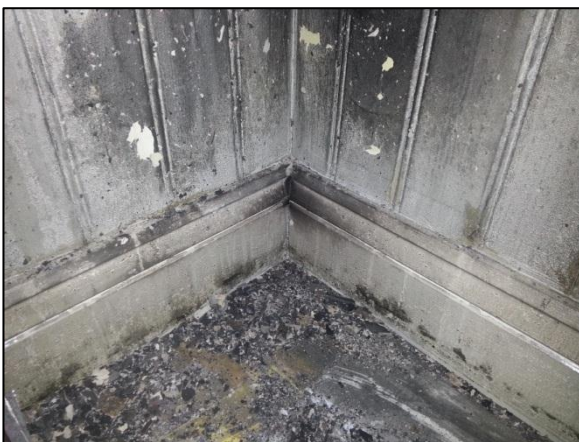
Rummet fungerar som hall på plan 2 och är väldigt brandskadat.

Pärlspont och profilerad golvsockel i rum 201  
Foto: Jonas Sundwall, Tyréns AB

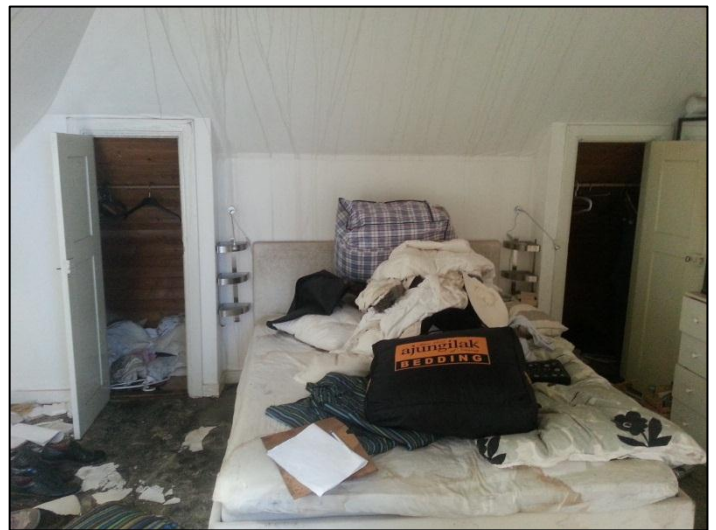
Rum 205 sovrums med fyllningsdörrar till kattvind.  
Foto: Jonas Sundwall, Tyréns AB

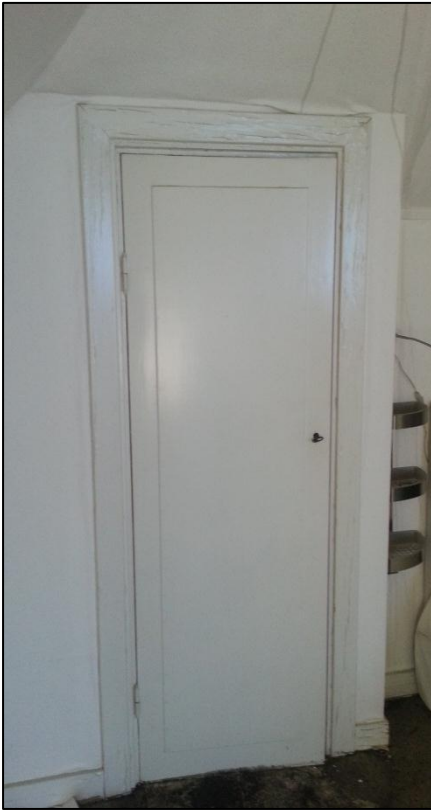
Dörr till kattvind i rum 206  
Foto: Jonas Sundwall, Tyréns AB

De två dörrarna som är likadana är av fyllningstyp med två fyllningar vardera. De är vitmålade och troligtvis ursprungliga med bevarade beslag och lås.

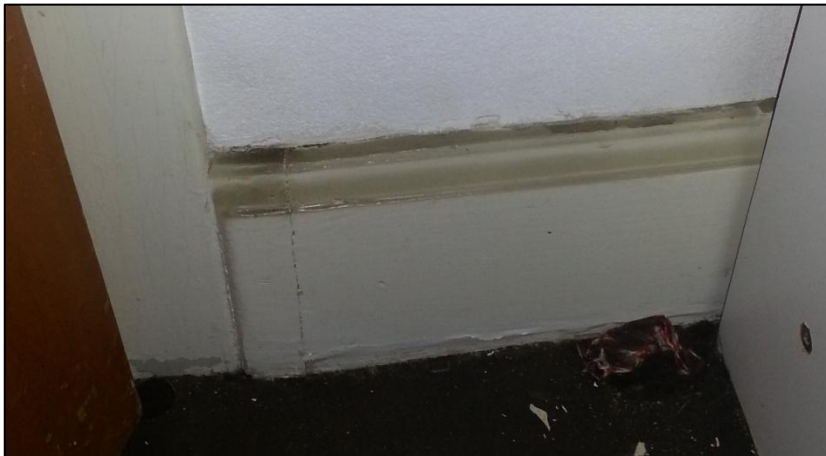
Äldre profilerad golvsockel i rum 209  
Foto: Jonas Sundwall, Tyréns AB

*Golvet* är täckt med en plastmatta och har en äldre profilerad sockel.

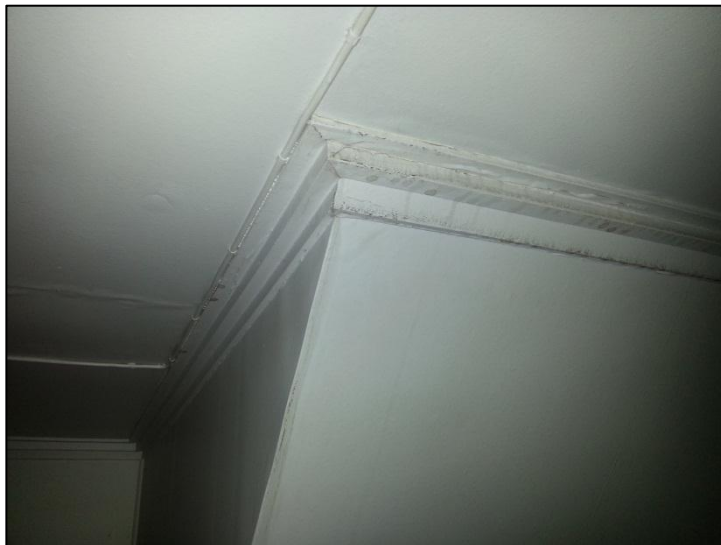
*Väggar och tak* är vitmålade med samma sorts äldre profilerade listverk som i rum 209.

Äldre profilerad taklist rum 210  
Foto: Jonas Sundwall, Tyréns AB

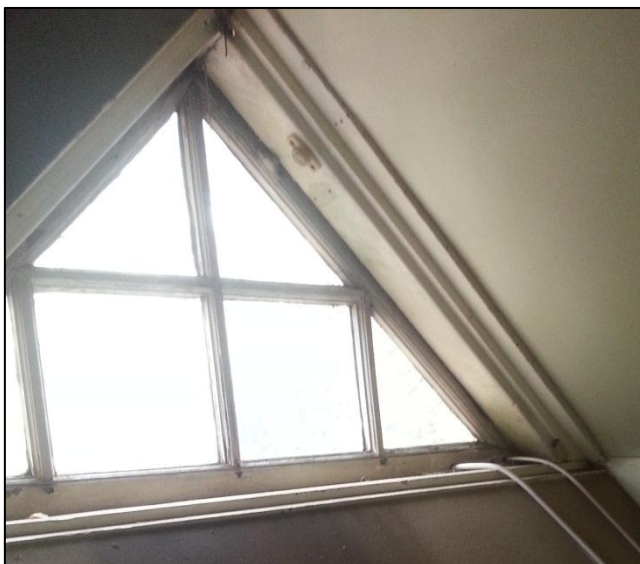
Spröjsat fönster i liten takkupa rum 211  
Foto: Jonas Sundwall, Tyréns AB

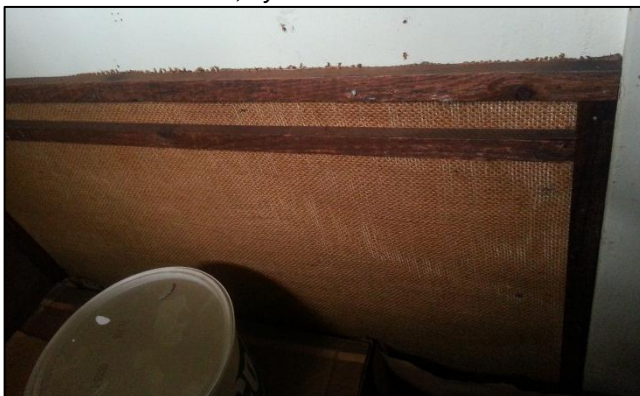
*Väggarna* har en bröstning klädda med en grov väv som fästs med bruna trälistor. Resterande del av väggen är vitmålad under takkupan och grönmålad under snedtaket.

Bröstning med grov väv rum 211  
Foto: Jonas Sundwall, Tyréns AB

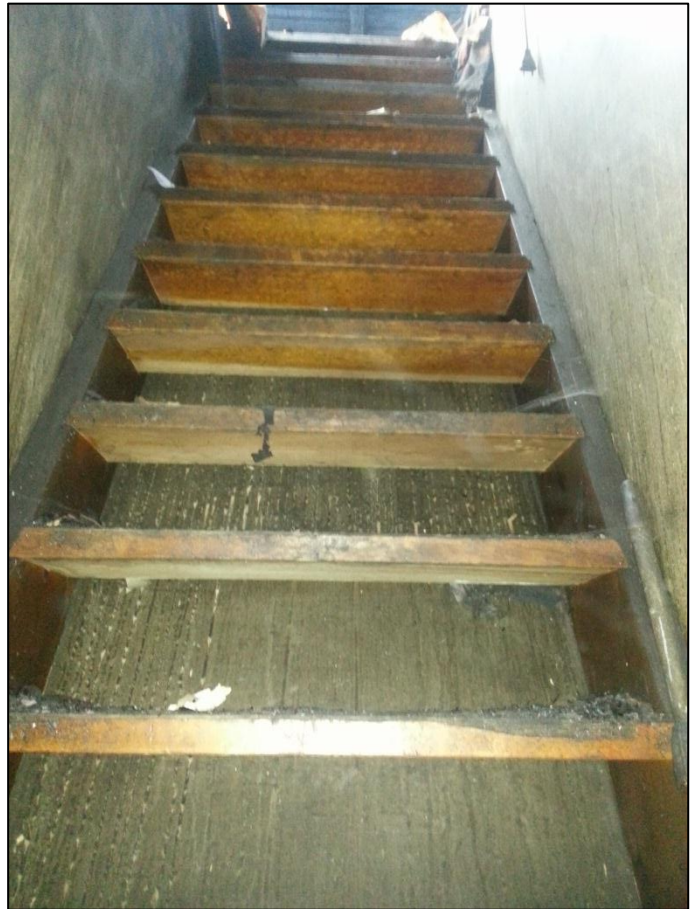
Vinden är mycket brandskadad.

Trappan upp till vinden är ursprunglig med trappsteg av trä.

*Trappa upp till vind*  
*Foto: Jonas Sundwall, Tyréns AB*

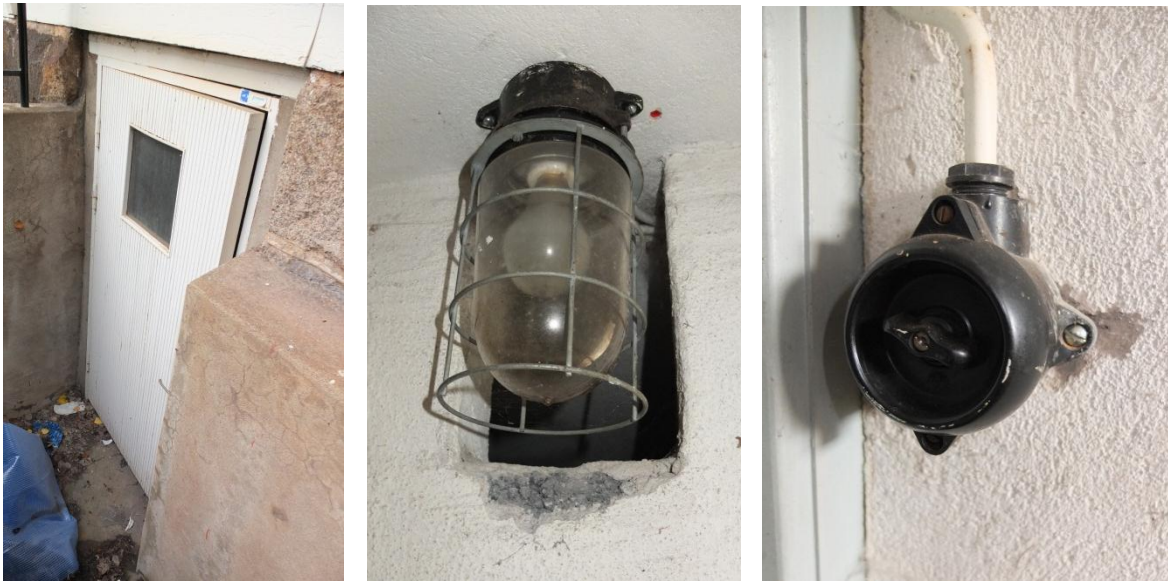
Ytterdörren som leder in till källaren är av 1950-talstyp med karosseripanel och ett kvadratisk fönster upptill. Innerdörrarna består till största del av gråmålade 1950-talsdörrar i trä med undantag för en sentida modern ståldörr.

Hela källaren har omålade betonggolv, väggarna som är uppförda av natursten och betong är putsade och vitmålade. I två av rummen finns golvbrunnar. I ett av rummen finns en lucka till krypgrunden, i ett annat en äldre belysningsarmatur.

*Entrén till källaren samt äldre armatur och strömbrytare av bakelit i källaren.  
Foto: Fredrika Mellander Rönn, Tyréns AB*
