Skogsekar Pilstigen, Älta

På uppdrag av Naturskog AB har vi utfört en okulär besiktning av två skogsekar (*Quercus robur*, se markering på karta). Träden har bedömts utifrån de biologiska värden den har samt de risker det kan medföra för personer i dess omgivning. Besiktningen är baserad på Johan Österbergs Standard för trädinventering i urban miljö.

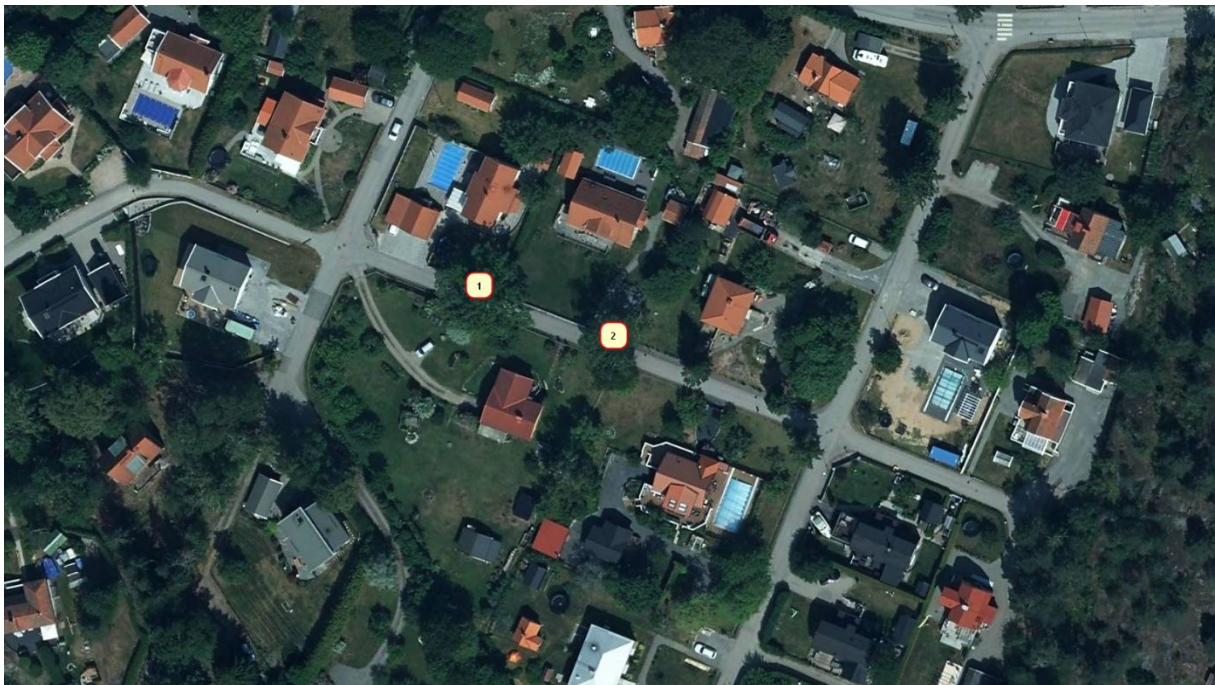
C	D	F	G	L	M	N	O	S	Y	Z	AK	AV	AW	AX
Fastighet	Trädnummer	Vetenskapligt namn	Svenskt namn	Skador på skambas/rot	Skador på stam	Skador på krona	Vitalitet	Stamomkrets	Risqueer	Skadeklass	Åtgärdsintervall	Prio anledning	Prio	
150623- Pilstigen	393	<i>Quercus robur</i>	Ek	1	1	2	2 G	283	1	1	inom 1 år		1	
150623- Pilstigen	394	<i>Quercus robur</i>	Ek	2	3	2	2 G	262	2	3	inom 1 år		3
