# Grävlingsberg

Beskrivning av miljön och de kulturhistoriskt värdefulla byggnaderna samt ett upprustningsprogram för dem som ligger på fastigheten Kummelnäs 6:2 Grävlingsberg i Saltsjö-Boo. Nacka kommun.

Jan Granberg

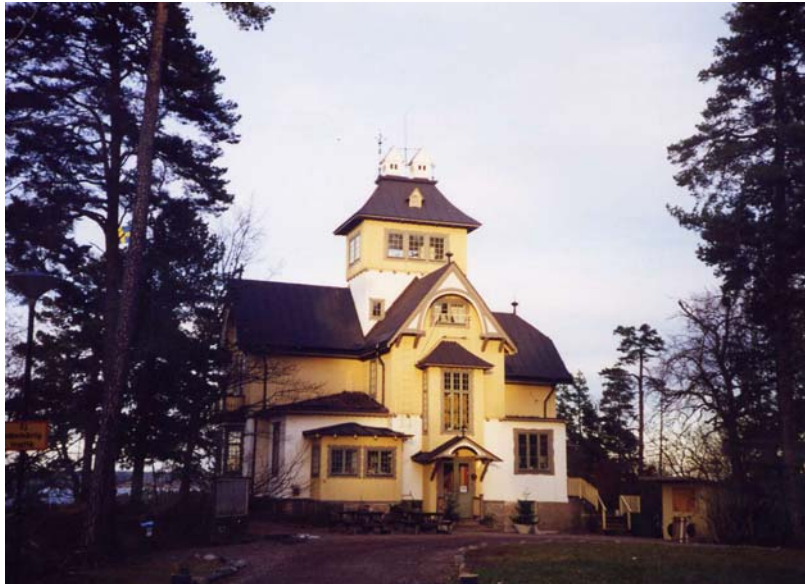
Foto 1997

Hus 15 Storgården. Planbeteckning "q<sub>1</sub> Kulturhistoriskt värdefull byggnad som inte får rivras. Byggnadens exteriör får inte förändras." - En byggnad med korsformig plan med central hall som går genom två våningar och som har tydlig tysk prägel. Den centrala hallen "Die Diele", som går genom flera våningar är vanlig både i det germanska och inom det anglosachsiska kulturområdena, men mera ovanlig i Sverige.

Grund och källare av murad granit med kraftiga kulfogar. De grå/beigea fönsterbågarna i källarplanet finns flera fönster med spröjs för fyra glas vardera samt en källardörr i söder. Första våningen är reveterad och avfärgad med vit kalkfärg med fönsterfoder med figursågade sidor, målade i grön umbra. Till vänster om entrén finns ett panelklätt burspråk i första våningen. Fönsterbågarna är kopplade och utåtgående med spröjs för 6 eller 12 glas. Några äldre fönster med tvär – och mittpost i den norra fasaden saknar spröjs. Fönsterna i söder har bågar som nu är målade i oxidrött.

Den andra våningen är något utkragad och klädd med fasspontpanel målat med beige oljefärg, dvs. guldocker blandat med vitt och en aning bränd umbra.

Huset täcks av ett sadeltak med valmad gavelspets åt öster, klätt med svartmålad plåt i skivtäckning med vertikala ståndfalsar och horisontella kullslagna falsar.

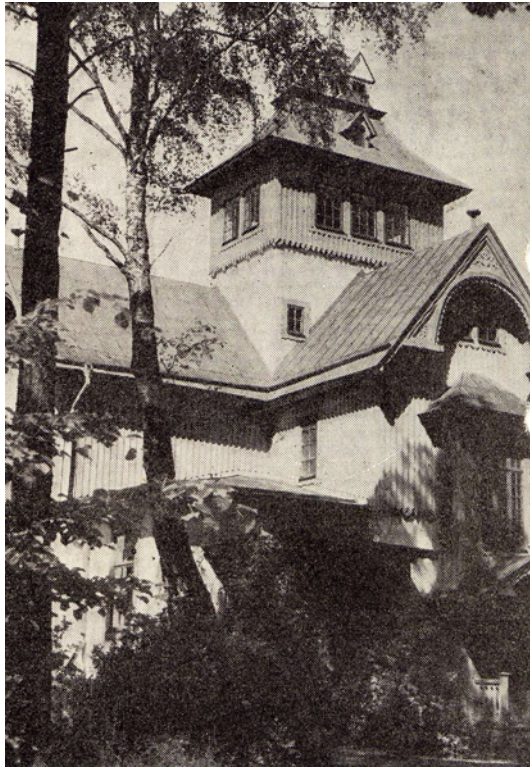
Vad vi kan se är byggnaden målad i andra färger. Taket är ljust målat. Snickarglädjen i gavelpartiet verkar vara målad i någon annan färg än den befintliga vita. Det som skyddas genom bestämmelsen  $q_1$  är i det här fallet det befintliga utseendet.

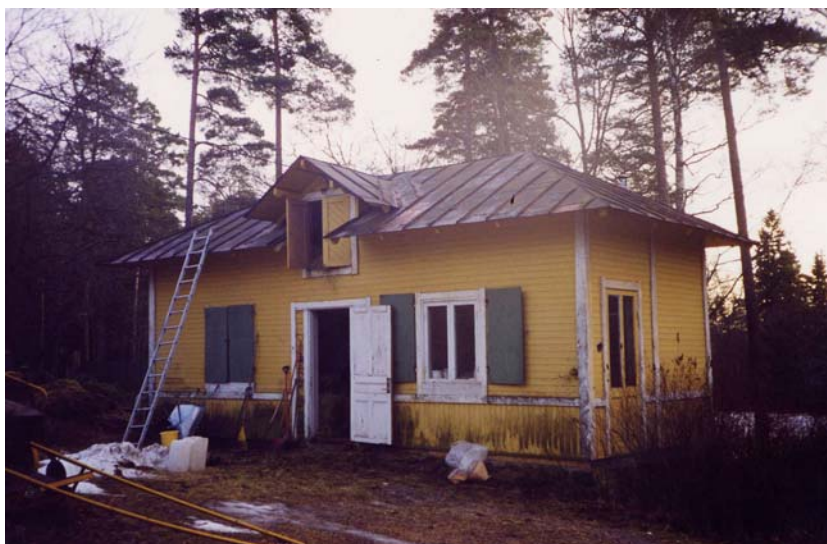
Foto 1997

Hus 2 Bostadshus. Planbeteckning, "q<sub>2</sub>, kulturhistoriskt intressant byggnad som inte får förvanskas" Pågående exteriör renovering. Enligt bilder från 1997 nedan och bilden ovan är detta ett hus med en murad låg gråstensgrund på vilken det står en regelstomme på klätt med liggande fasspont över den tidigare befintliga vitmålade bröstlisten och stående dito under bröstlisten. Vitmålade dörr- och fönsterfoder. Gröna fönsterluckor. Kopplade utåtgående fönster med bågar för ett glas vardera.

Vindskupa till höskulle med gulmålade luckor och vita foder. Sadeltak med valmade gavelspetsar klätt med svartmålad ståndfalsad skivtäckning med nästan horisontella falsar. Fasadens färgsättning ej ursprunglig. Målsättningen är att restaurera 1997 års utseende.

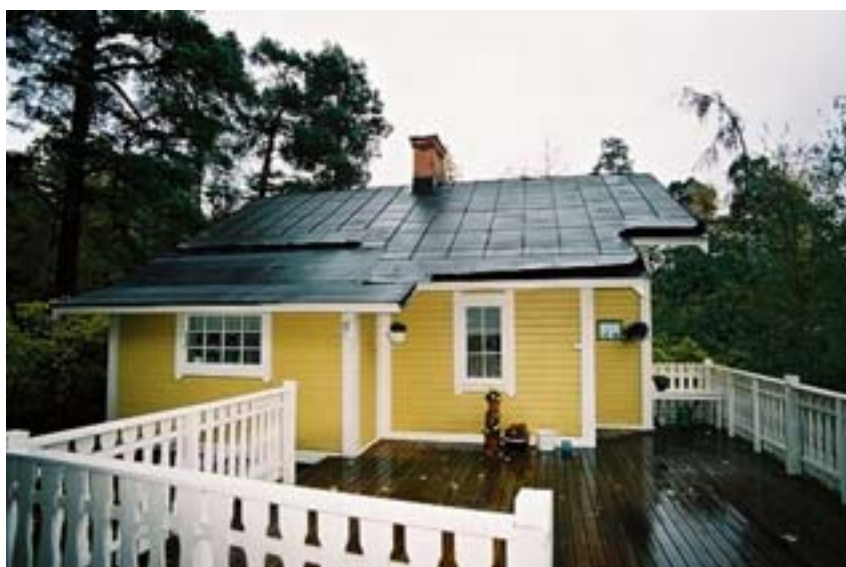
Foto 2002

Hus 1 Gårdskarlens hus. Planbeteckning, "q<sub>2</sub>, kulturhistoriskt intressant byggnad som inte får förvanskas";

Ett bostadshus med regelstomme klätt med gulmålad fasspontpanel och vita släta och raka fönster- och dörrfoder med rundade ändar, knutbrädor och horisontella rambrädor vid takfoten och närmast grunden. Färgsättningen sannolikt ej ursprunglig.

Kopplade utåtgående fönster med spröjs för 6 eller 12 glas. Spröjsningen senare. Huset är försett med ett sadeltak täckt av skivtäckt svartmålad plåt med horisontella falsar krönt av en oputsad skorsten i tegel med utkragat krön med under och överbeslag av svartmålad plåt. På taket över tillbyggnaden närmast kameran ligger svart underlagspapp. Ett stort däck av 28-140 m.m. brädor med vitmålat räcke där spjälorna är sågade som balusterdockor, omger huset.

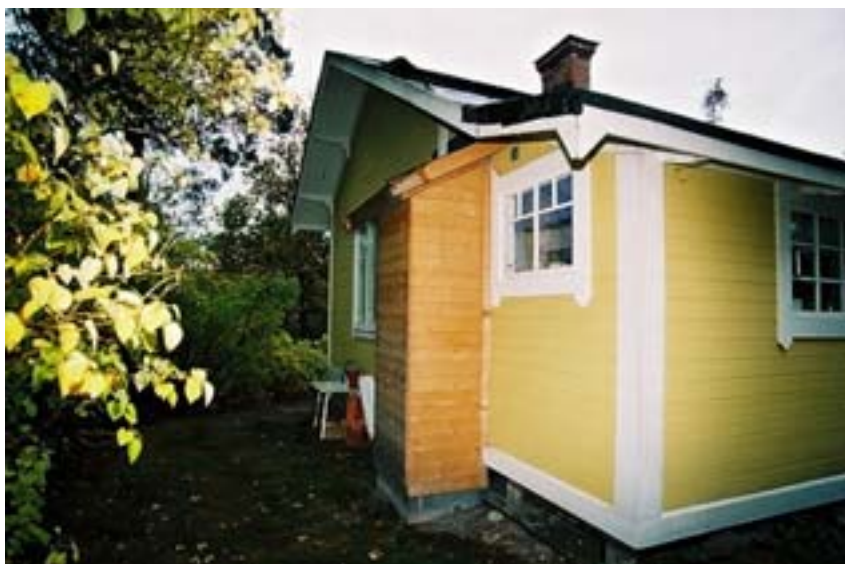
Foto 2002  
Fasad öster, senare tillbyggnad.

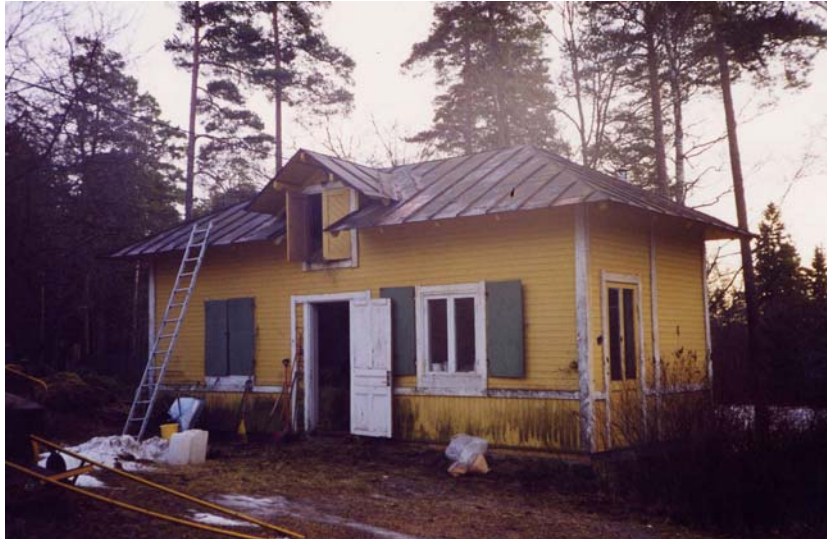
Foto 1997

Hus 2 Bostadshus. Planbeteckning, "q<sub>2</sub>, kulturhistoriskt intressant byggnad som inte får förvanskas" Pågående exteriör renovering. Enligt bilder från 1997 nedan och bilden ovan är detta ett hus med en murad låg gråstensgrund på vilken det står en regelstomme på klätt med liggande fasspont över den tidigare befintliga vitmålade bröstlisten och stående dito under bröstlisten. Vitmålade dörr- och fönsterfoder. Gröna fönsterluckor. Kopplade utåtgående fönster med bågar för ett glas vardera. Vindskupa till höskulle med gulmålade luckor och vita foder. Sadeltak med valmade gavelspetsar klätt med svartmålad ståndfalsad skivtäckning med nästan horisontella falsar. Fasadens färgsättning ej ursprunglig.

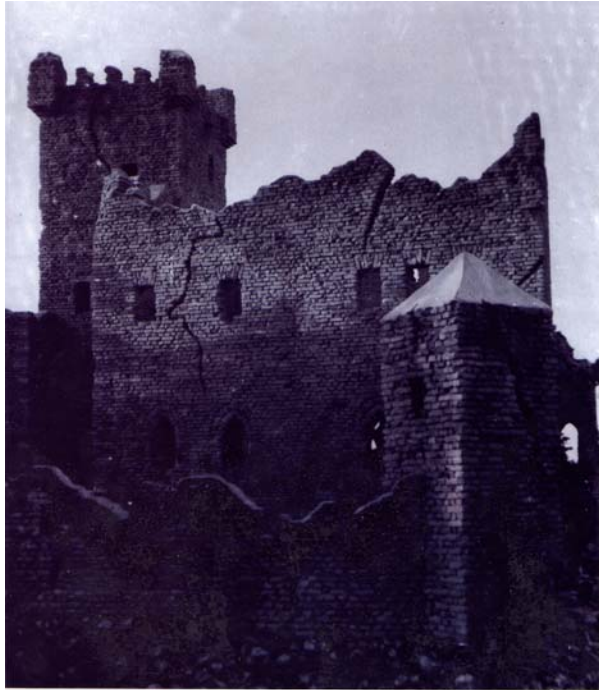
Foto 2002

Ruinerna. Planbeteckning "q<sub>4</sub> Ruinerna skall konserveras och säkras från ytterligare förfall och får inte utgöra säkerhetsrisk".

De båda ruinerna, varav den ena är av tegel och den andra av gråsten, uppfördes i början av 1900-talet. Tegelruinen byggdes som en verklig Rhenborg och för att ge den en äkta prägel murades tom. sprickor i väggarna. Tegelruinen hade ursprungligen ett torn med krenelering och innehöll också flera rum. Under senare år har ruinen tillåtits att förfalla och teglet är starkt vittrat. Då ruinerna utgör en viktig del av riksintresset och därtill också är starkt förknippade med Grävlingsberg skall de bevaras. I konsekvens med detta skall tegelruinen konserveras för att förhindra fortsatt förfall.

Ruinkrönen bör med jämna mellanrum tätas så att murverken inte fuktbemänges och frostspränges. En effektiv taktäckning skulle påverka riksintressets utseende i negativ riktning och får inte komma till stånd.

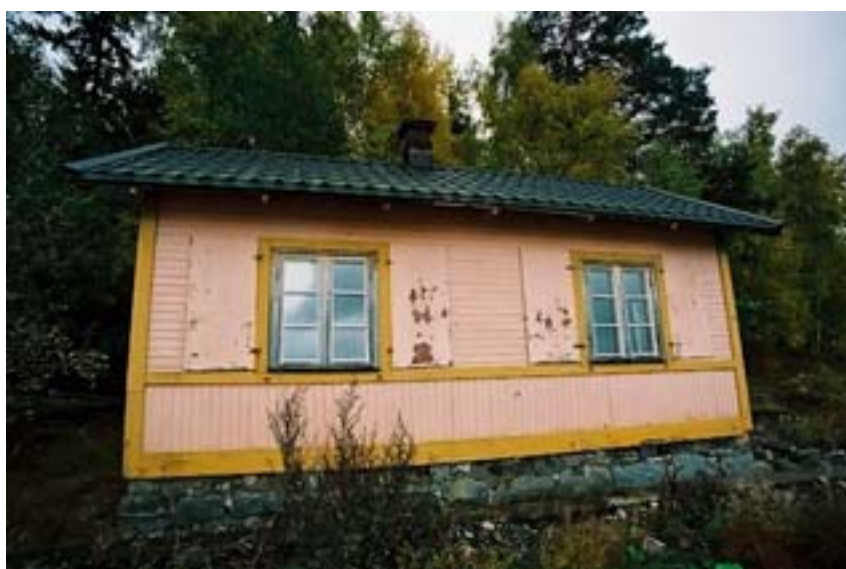
Foto 2002

Hus 6 F. D. Tvättstuga, omgjort till bostad. Planbeteckning "q<sub>1</sub>;  
**Kulturhistoriskt värdefull byggnad som inte får rivas och där byggnadens exteriör inte får förändras.**" . Denna bestämmelse gäller hus som inte förändrats sedan byggnadstiden eller där förändringarna är reversibla i motsvarande grad. Står på murad stengrund. Upplaget starkt eroderat. Regelstomme klädd med rosa stående fasspont under bröstlisten och liggande över densamma. Gavelpartiets avslutning sågtandad. Rosa fönsterluckor och fönster med kopplade utåtgående kopplade bågar som har spröjs för tre glas i vardera bågen. Bröstlister, fönsterfoder, knutbrädor och fotbrädor målade i guldocker med kromoxidgröna fönsterbågar utvändigt. Sadeltaket täckt med svartmålad plåt i formpressat i tegelmönster och krönt av en plåtklädd skorsten med utkragat krön. Plåten senare. Ursprungligen ha taket varit täckt antingen av tjärpapp eller skivtäckt falsad plåt. Den rosa fägen senare. Ursprungligen har huset varit målat i oxidrött med gula foder och knutbrädor.

Hus 6 f.d., tvättstugan har en rosa plastfärg på fasaden. Den har börjat flaga och bör bytas ut mot den ursprungliga färgsättningen med panel i oxidrött med knutar och foder i guldocker,

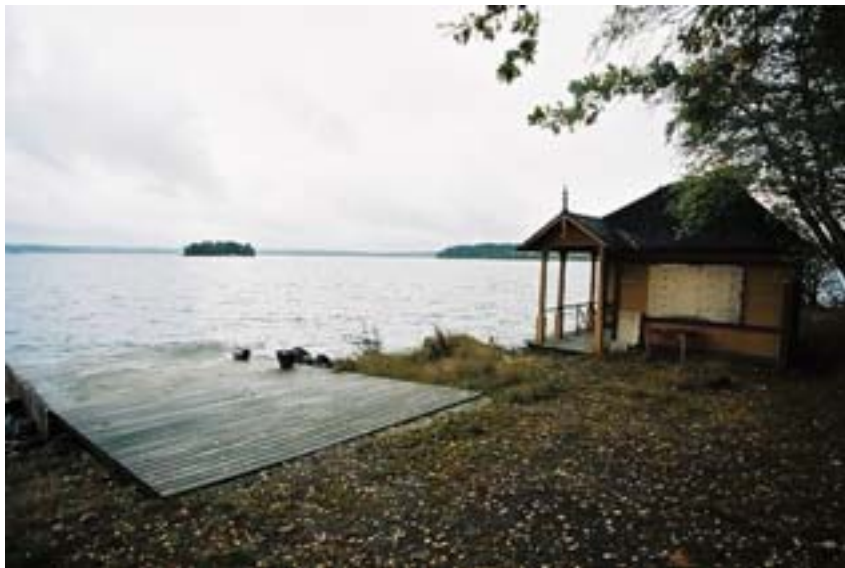
Foto 2002

Hus 7 F. D. Badhus, inrett till bostad, står på stenplintar. Upplaget starkt eroderat. Planbeteckning "**q<sub>1</sub>; Kulturhistoriskt värdefull byggnad som inte får rivas och där byggnadens exteriör inte får förändras.**". Denna bestämmelse gäller hus som inte förändrats sedan byggnadstiden eller där förändringarna är reversibla i motsvarande grad. En stomme av regelverk, klädd med stående och liggande fasspont målat i guld ocker med listverk i bränd umbra. Fem kopplade utåtgående enkla bågar med spröjs för tre glas. Pappklätt sadeltak med valmade gavelspetsar. Ett täckt gång buren av fyra snidade pelare med eget takfall åt norr. Taket ursprungligen plåttäckt.

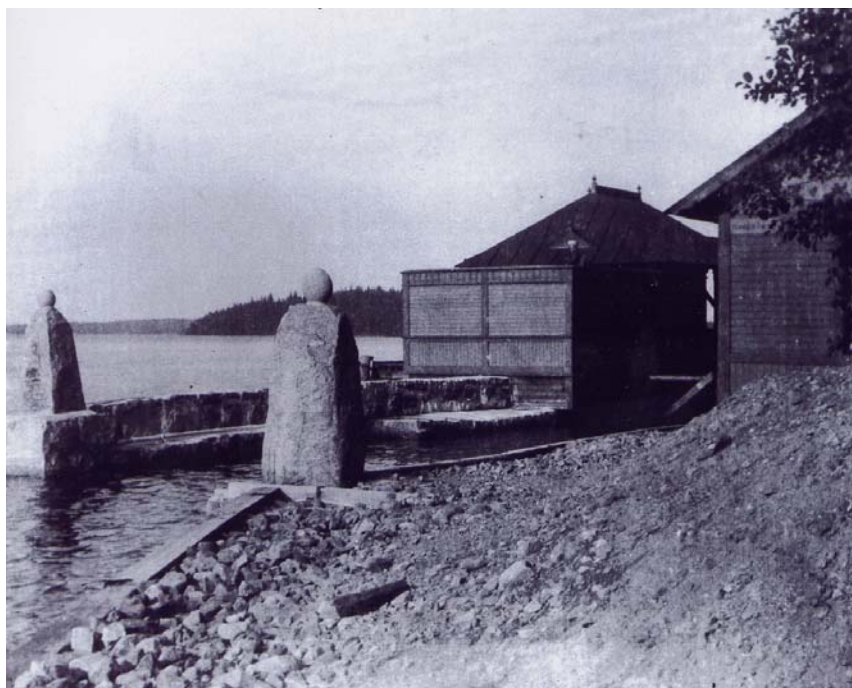
Badhus med hamnanläggning omkring 1920

Den nuvarande ångbåtsbryggan har gjutits över delar av den gamla hamnbassängen på bilden ovan. Bakom det nu försvunna planket skymtar hus 7, badhus. Till höger skymtar F.D. Tvättstugan.

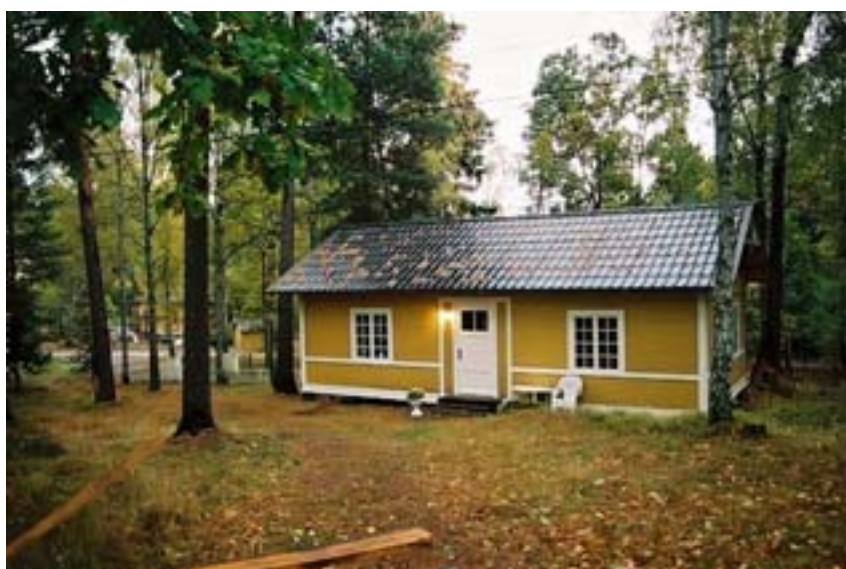
Hus 14 Bostadshus vid villa Utsikten. Planbeteckning, "q<sub>2</sub>, kulturhistoriskt intressant byggnad som inte får förvanskas".

Regelstomme klädd med oxidgul stående fasspont under bröstlisten och liggande över densamma. Gavelpartiets avslutning utfört med synligt regelverk. Utdragen takfot med kontursågade taktassar. Fönsterluckor saknas, men fanns troligen från början.

Fönster med kopplade utåtgående bågar som har spröjs för åtta glas i vardera bågen. Fönsterna hade troligen en annan spröjsning från början. Bröstlister, fönsterfoder, knutbrädor och fotbrädor målade i vitt. Från början hade huset sannolikt en annan färgsättning, troligen bestående av panel i guldocker och foder i bränd terra.

Sadeltaket är täckt med svartmålad plåt i formpressat i tegelmönster. Plåten senare. Ursprungligen ha taket varit täckt antingen av tjärpapp eller skivtäckt falsad plåt. Den oxidgula och vita fägen senare. Från början har huset sannolikt varit målat i guldocker med bruna foder och knutbrädor.

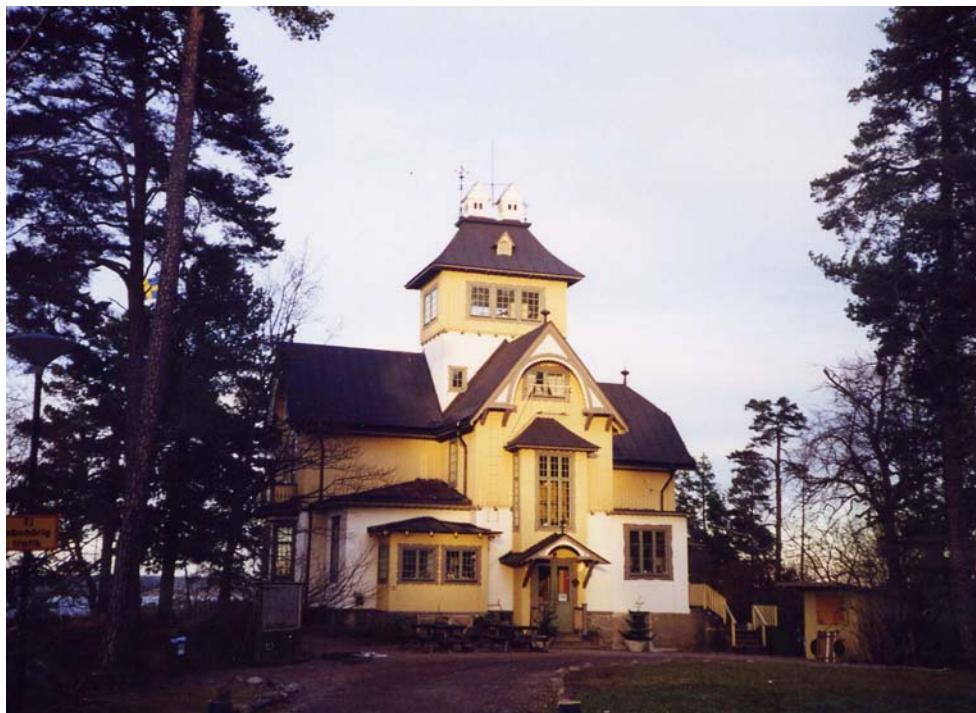
Foto 1997

Hus 15 Storgården. Planbeteckning "q<sub>1</sub> Kulturhistoriskt värdefull byggnad som inte får rivras. Byggnadens exteriör får inte förändras." - En byggnad med korsformig plan med central hall som går genom två våningar och som har tydlig tysk prägel. Den centrala hallen "Die Diele" som går genom flera våningar är vanlig både i det germanska och inom det anglosachsiska kulturområdena, men mera ovanlig i Sverige.

Grund och källare av murad granit med kraftiga kulfogar. De grå/beigea fönsterbågarna i källarplanet finns flera fönster med spröjs för fyra glas vardera samt en källardörr i söder. Första våningen är reveterad och avfärgad med vit kalkfärg med fönsterfoder med figursågade sidor, målade i grön umbra. Till vänster om entrén finns ett panelklätt burspråk i första våningen. Fönsterbågarna är kopplade och utåtgående med spröjs för 6 eller 12 glas. Några äldre fönster med tvär- och mittpost i den norra fasaden saknar spröjs. Fönsterna i söder har bågar som nu är målade i oxidrött.

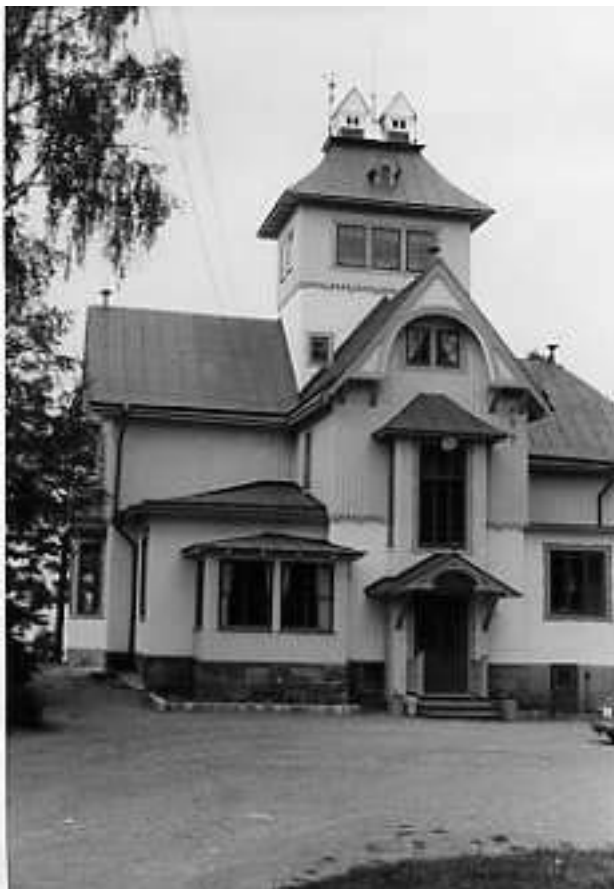
Foto 1960-tal

Det förefaller som man haft en annan färg på fönsterbågarna då ovanstående bild togs.

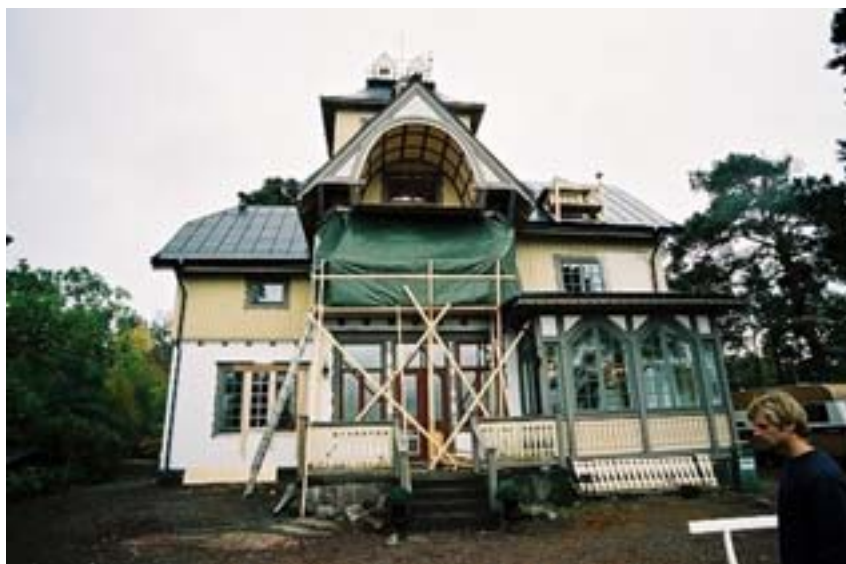
Foto 2002

Fasaden åt norr har nyligen fått ytterligare ett spröjsat fönster i första våningen mellan de två befintliga till vänster på bilden nedan. Det kraftigt framspringande mittpartiets frontespis innehåller en djupt indragen balkong med balkongdörrar med glasad överdel ovanför tvärposten.

På första våningen är en altan med en fritrappa omgivet av ett räcke med spjälor, sågade som balusterdockor och målade i beige med ramar i grå umbra. Till altanen leder en rödmålad dubbeldörr med glasade speglar.

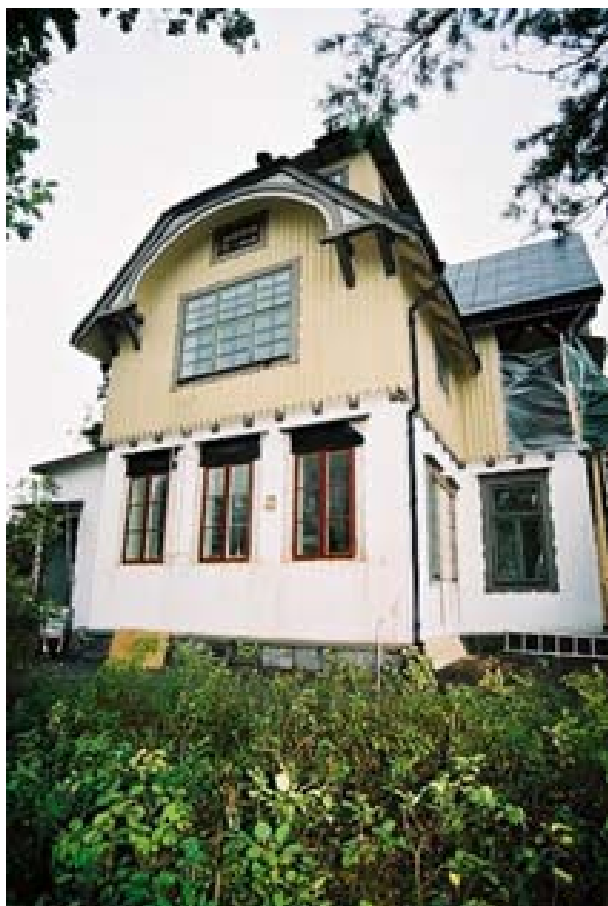
Foto 2002

På den östra gaveln ovan ser vi att första våningen har tre fönster med rödmålade kopplade, utåtgående bågar med spröjs för tre glas vardera. Den andra våningen har ett fönster med dubbla mittposter och en tvärpost samt sex grönmalade fönsterbågar med spröjs för sex rutor vardera. Strax under den kraftigt utspringande takfoten med vitmalade lövsågerier och ramverk i grå umbra, sitter ett litet vindsfönster med spröjs för åtta glas.

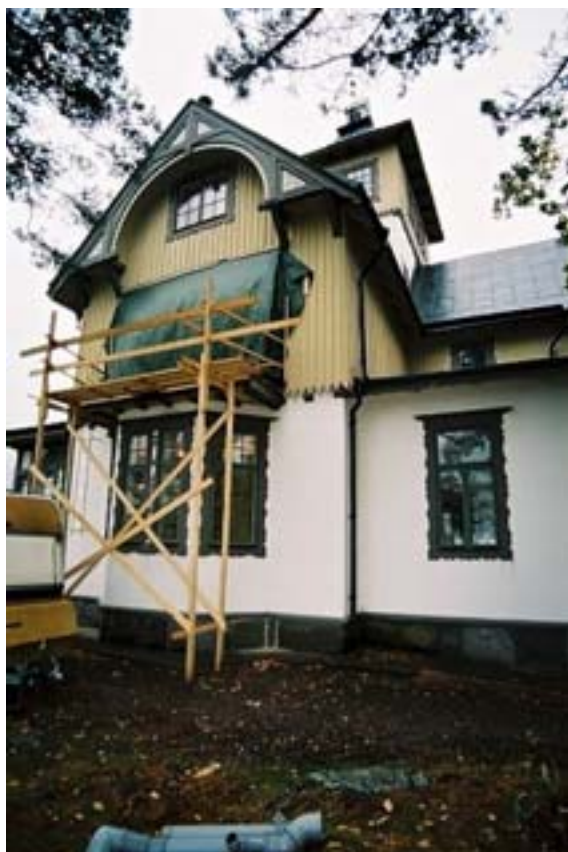
Den västra gaveln är utformad med en frontespis och en indragen balkong som vid inventeringstillfället höll på att restaureras. Ovanför balkongpartiet är ett fönster med två kopplade utåtgående bågar med spröjs för fyra glas vardera. Under balkongen på första våningen har vi ett fönsterparti utformat som ett burspråk med fyra grönmålade fönster med tvärpost. Ovanför tvärposten en båge med spröjs för fyra glas och under tvärposten en båge med spröjs för 8 glas.

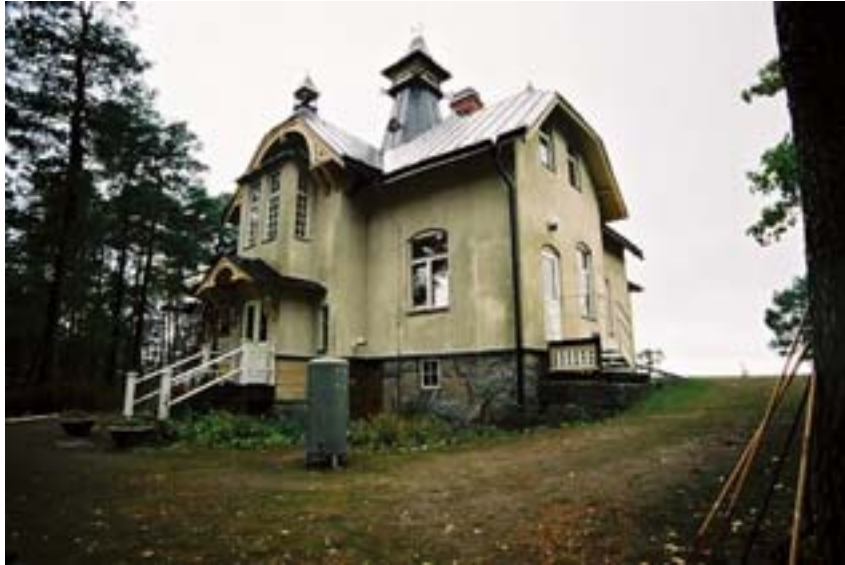
Foto 2002

Hus 16 Villa Utsikten. Planbeteckning "q<sub>1</sub> Kulturhistoriskt värdefull byggnad som inte får rivas. Byggnadens exteriör får inte förändras." Uppfört som bostadshus år 1899. Byggnaden har en L-formig plan med ett åttkantigt torn inskrivet i L-et. Huset har en murad grund av granit med kraftiga kulfogar och innehåller en hel källare. På grunden står en regelstomme som till större delen är putsad och till en mindre del är panelad. Fasaden åt söder på bilden ovan och nedan har ett kraftigt accentuerat mittparti med en förstukvist med en fritrappa under ett plåtklätt skärmtak. Bakom kvisten ett putsat trapphus krönt av ett skivklätt pulpettak med valmade gavelspetsar. Trapphuset bygger i sin tur mot ett panelklätt kraftigt framspringande mittparti som avslutas med en frontespis med mycket vitmålad snickarglädje vid takfoten krönt av ett eget plåtklätt sadeltak med valmad gavelspets, krönt av en liten takryttare.

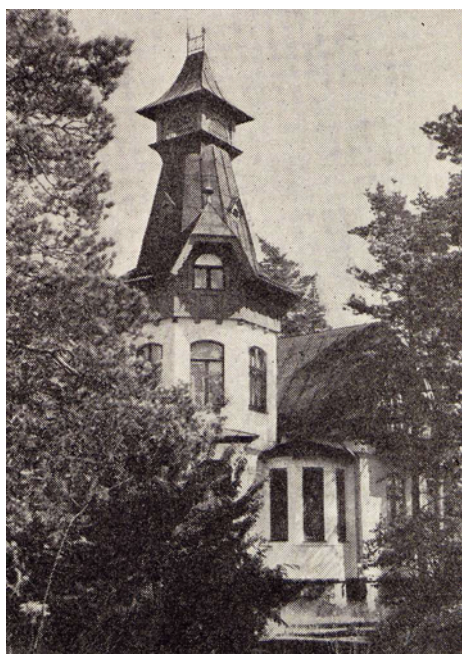
Ombyggda fasader under 1960-talet då många fönster byttes och fasaden kläddes in med putsaskivor. Foton från 1960-talet redovisar en flagnande putsfasad med fönster målade i en mörk färg. På foton från 1947 redovisas en putsad fasad avfärgad i vitt eller annan mycket ljus puts.

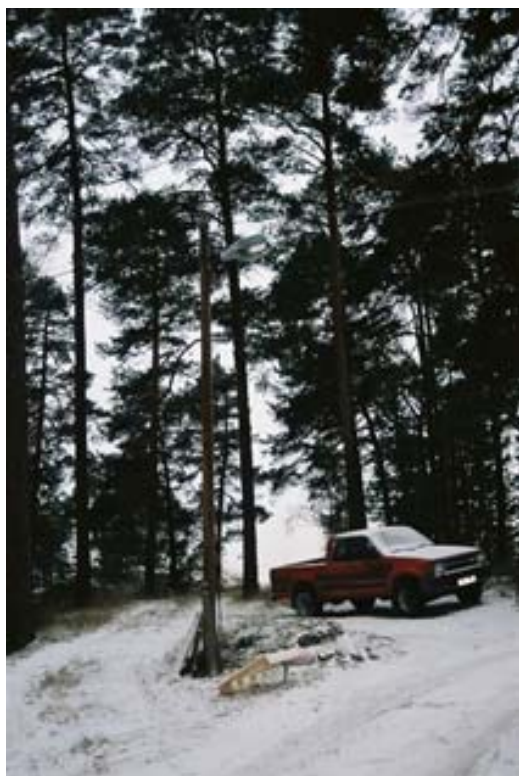
Fortsätter man lite längre fram delar vägen på sig. Den ena leder till Villa Utsiktens uppfart och den andra tar slut på berget och övergår i en promenadstig.

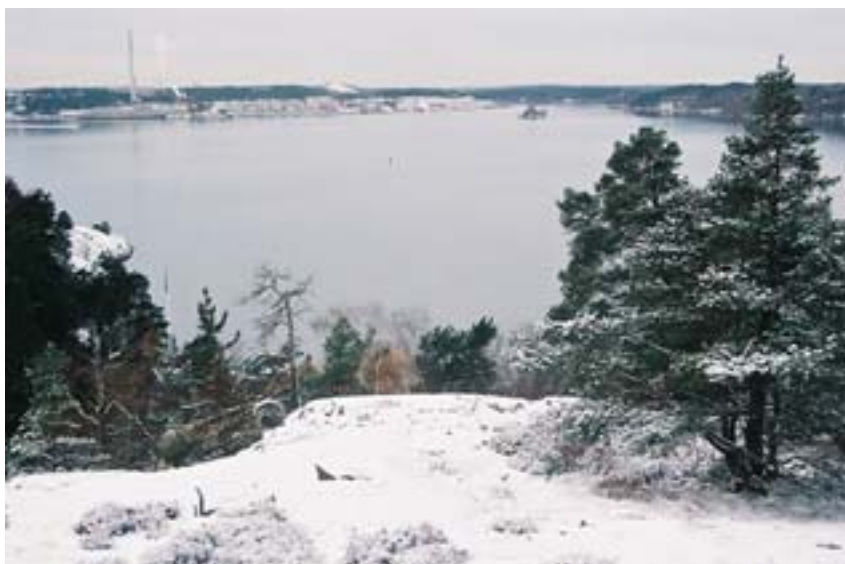
När vi kommer ut på berget möts vi av den blivande valborgsmässoaftonens brasa och en vidunderlig utsikt över Höggarnsfjärden. Efter vägens första krök kommer vi fram till ett fundament av ett numera försvunnet lusthus med planbeteckningen "q<sub>5</sub> Lusthusen får återuppföras så långt som möjligt i originalskick";

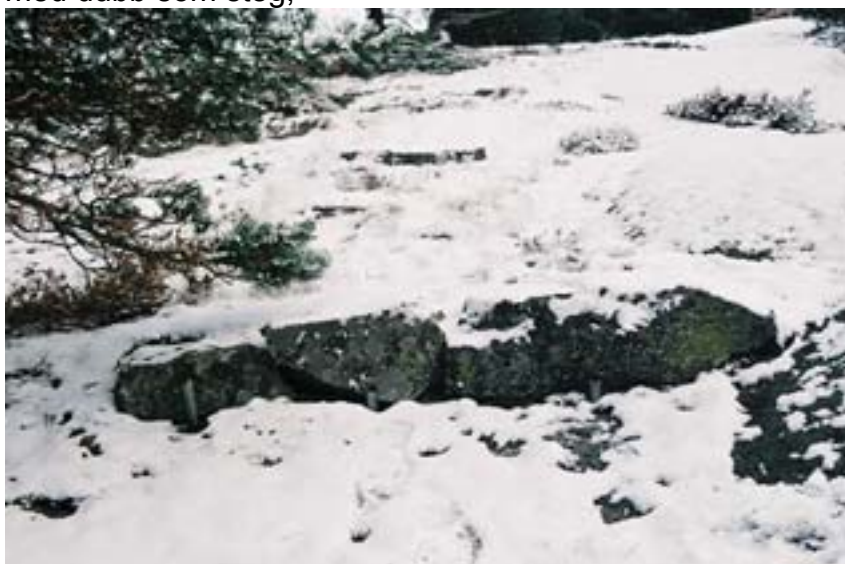
Berghällen dit ner är ganska brant varför man lagt några stenblock, säkrade med dubb som steg;

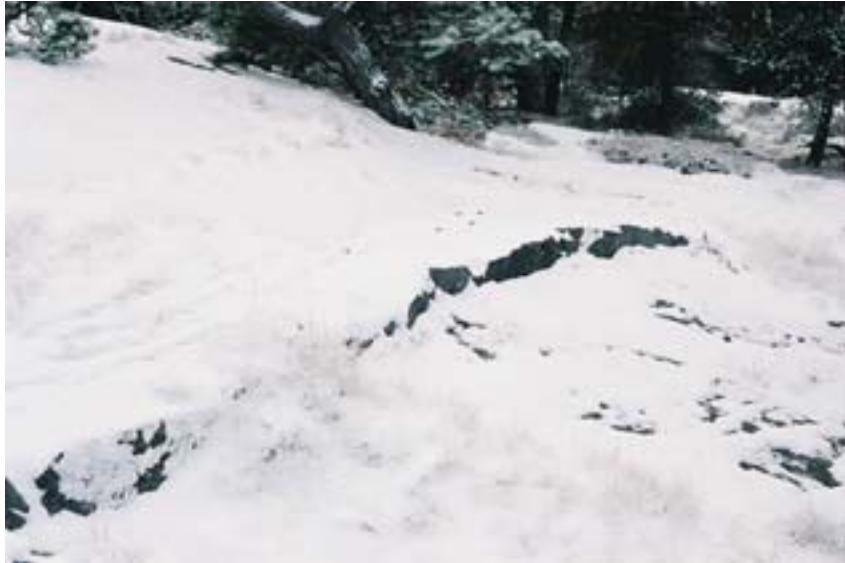
Vägen fortsätter mot väster i 90 grader mot hällens sluttning. För att göra passagen säkrare, har man terrasserat partiet.

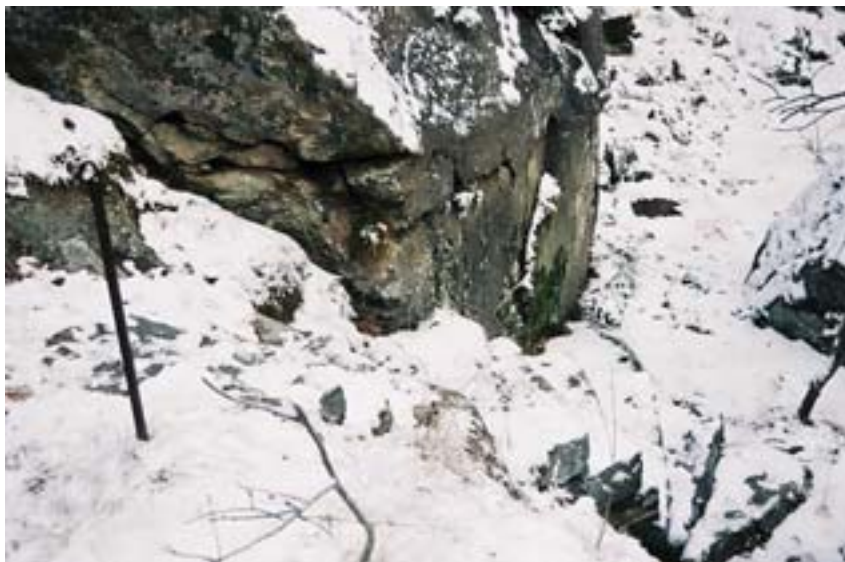
Trappa med ledstång;

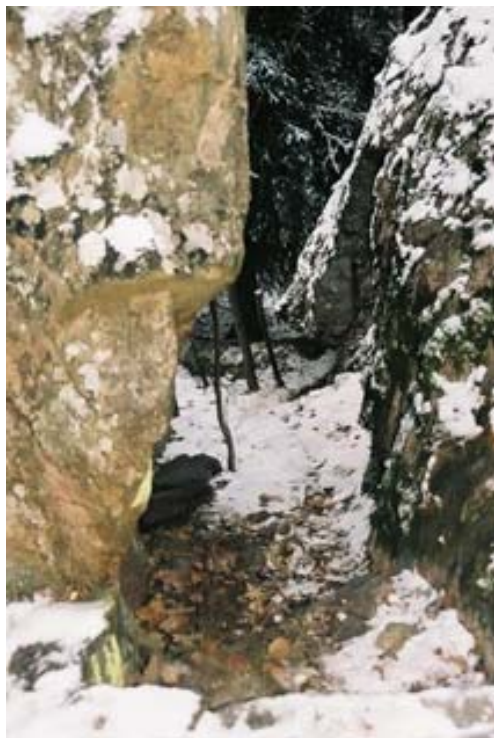
Hålvägen;

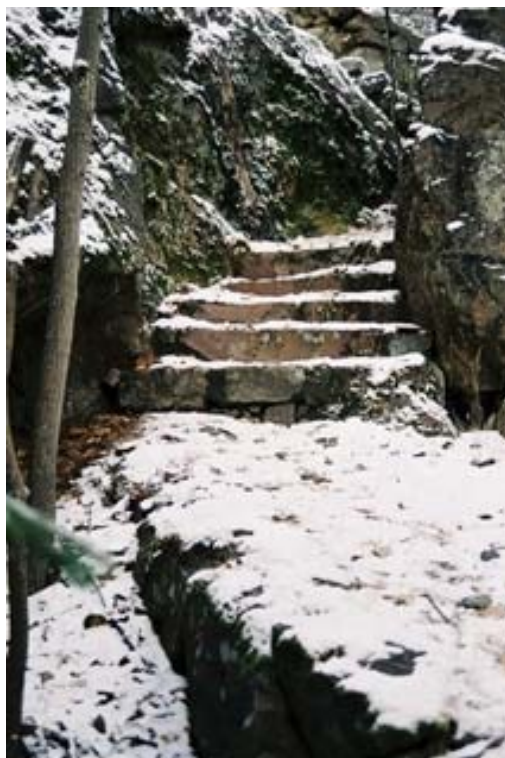
Hålvägen från andra hållet med trappa och terrassering;

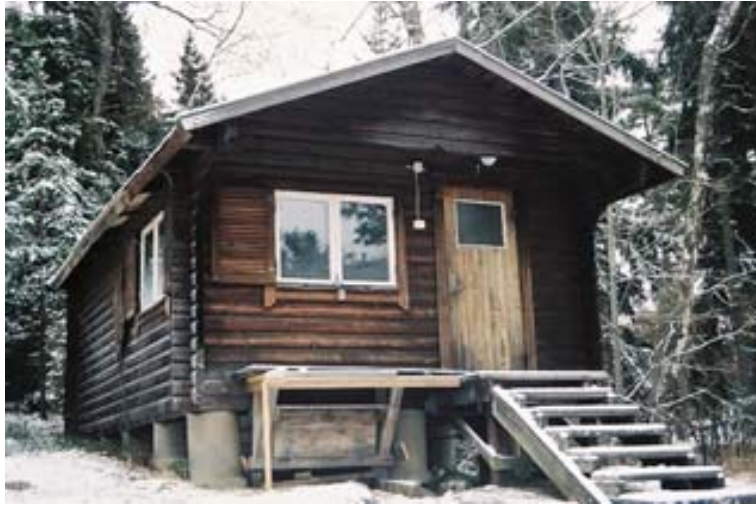
Vägen går förbi några sportstugor som skall rivas enligt planen;

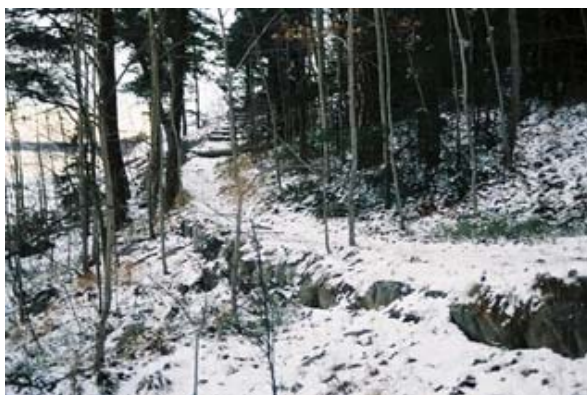
Nere vid sjön har den branta sluttningen jämnats ut med en vägbank;

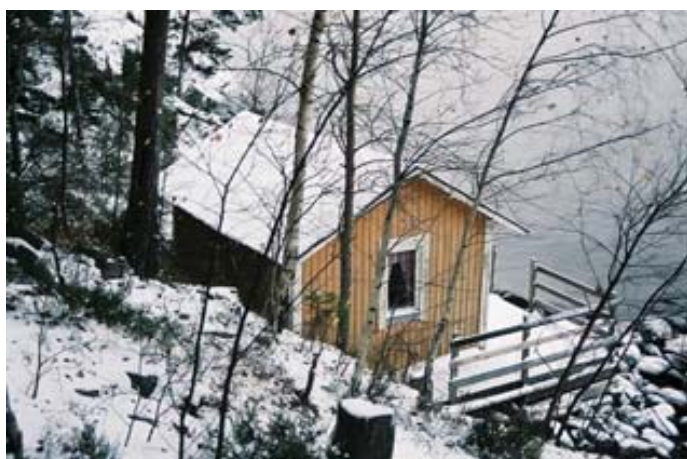
Om vi vänder oss om på toppen av krönet som vi nyss passerade, blickar vi ned på den brygga och det båthus med gul panel vita knutar och svart papptak samt altan som tillhör Kummelnäs 6:2. Anläggningen har planbeteckningen "WB" för brygga med vattenområde för omkringliggande fastigheter och "B" för huset;

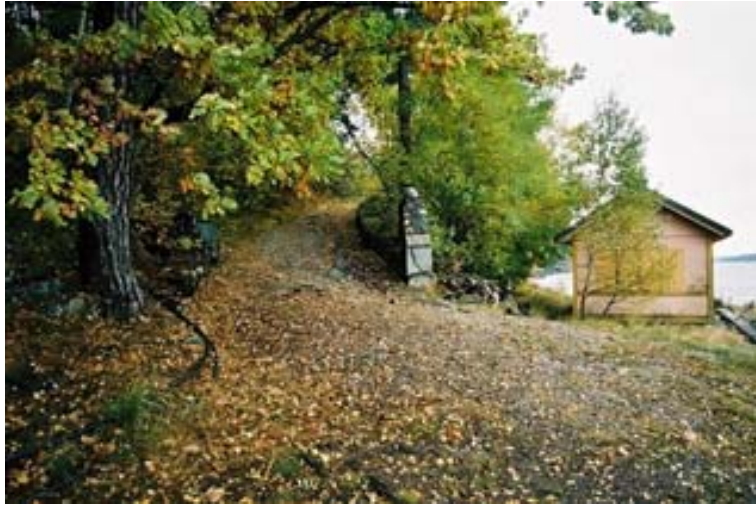
Vägen fortsätter fram till bryggan för Kummelnäs 6:1 med den gamla ångbåtsbryggan. Bryggan flankeras av en tvättstuga och en bastu med planbeteckningen q<sub>1</sub>, se byggnadsbeskrivningen sid, 15 f.

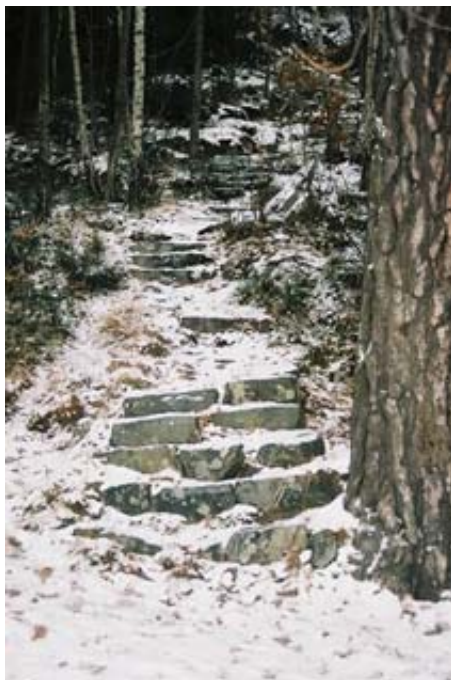
Det går en körväg från bryggan som mynnar väster om Storgården. Då villorna byggdes var båt det snabbaste sättet att ta sig till Kummelnäs från Stockholm. Av denna anledning lade man ned mycket resurser på att göra en stor brygga och en körväg upp till villorna. Vid den stora tallen till vänster på bilden börjar en serie trappor, "häxtrappan" kallad, som också leder upp till Storgården. Denna trappa är inte avsedd för allmänt bruk;

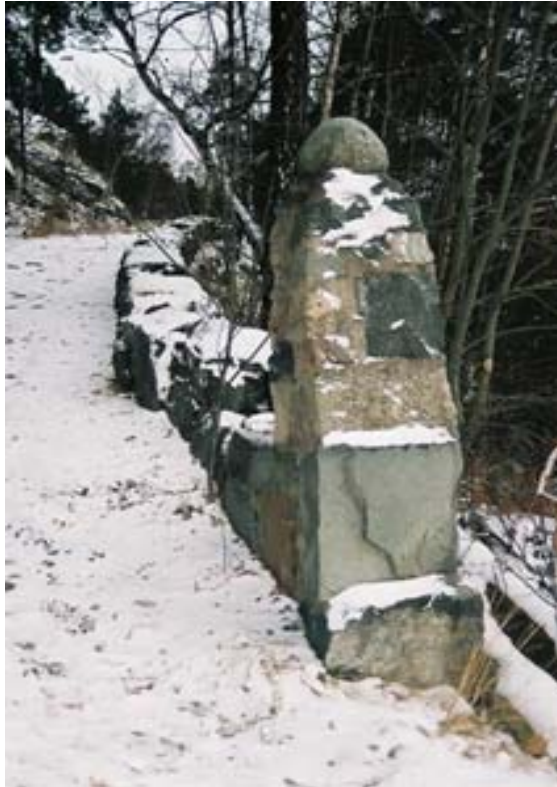
Vi tar inte trappan utan börjar gå körvägen upp och passerar monoliten som markerar början på vägen från sjön upp till villorna;

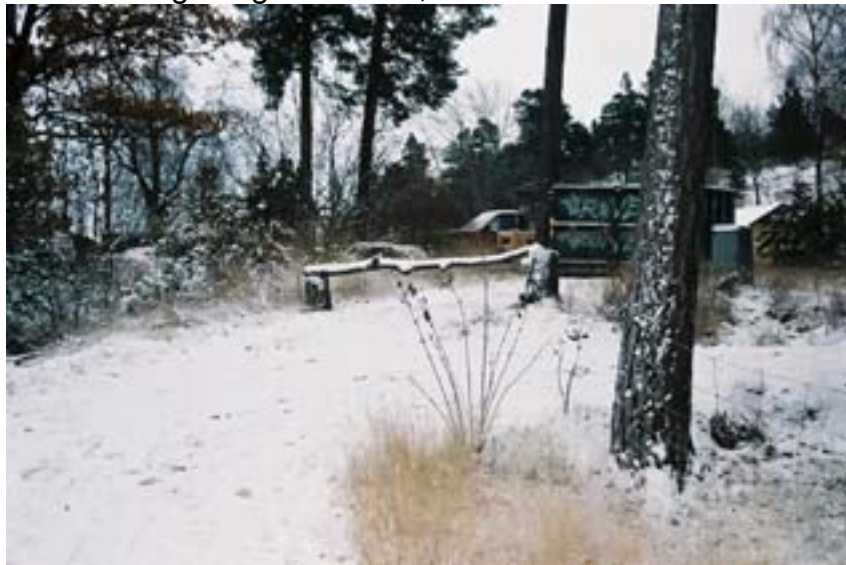
Vid Storgården finns en provisorisk avspärning bestående av två stubbar som man lagt en gren mellan;
