2019-03-20

TEKNISKT PM
Johan Ramstedt
Enheten för drift offentlig utemiljö

Tekniskt PM **Åtgärdsförslag Tattbybron**

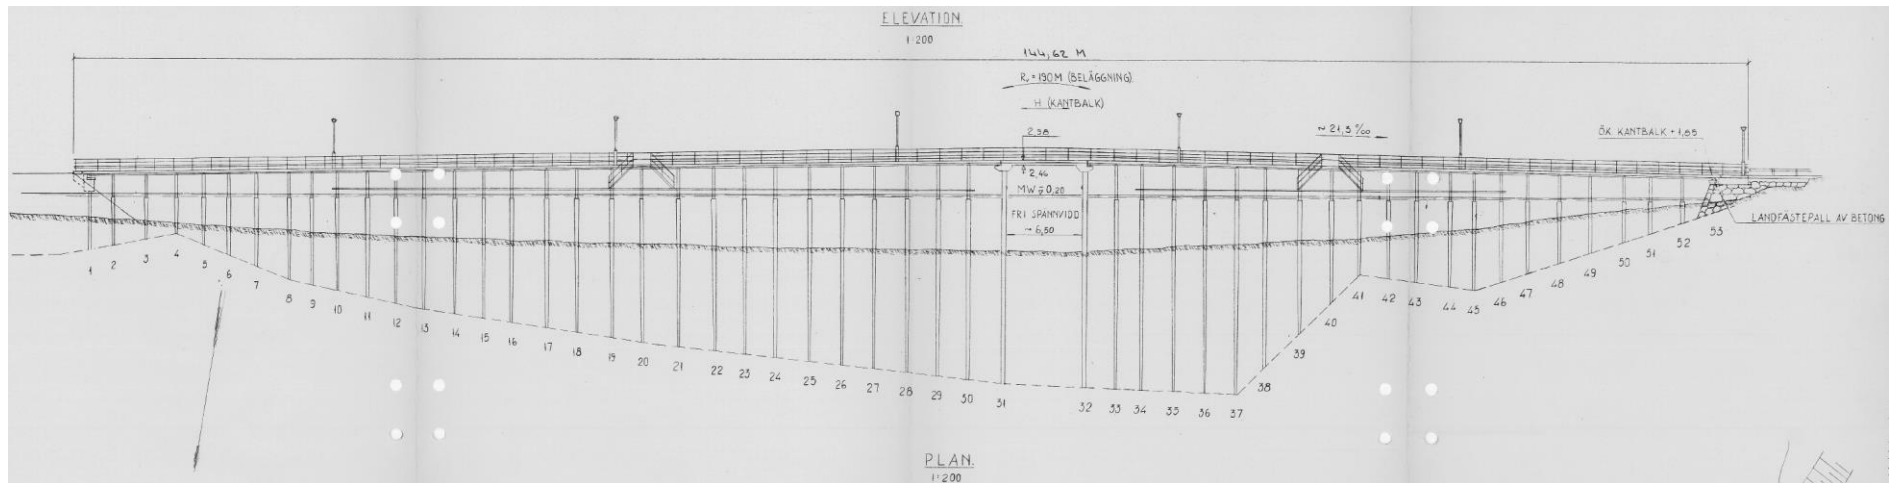
Figur 3: Utdrag ur sammanställningsritning för Tattbybron, sidvy. Från ritning med arbetsnummer 3.6526, rev. C, 1962-10-02.

Tattbybron är grundlagd på träpålar, det är oklart om dessa är slagna i berg eller om det är friktionspålar. Bron har 52 stycken pålrader, se Figur 3. I varannan pålråd finns även snedpålar som bidrar till grundläggningens laterala stabilitet, se Figur 4. Sammanlagt har bron 154 stycken pålar. Spännvidden mellan pålraderna varierar något men är cirka 2,3 m.

Vid ombyggnaden på 60-talet kapades de ursprungliga brostöden under vattenlinjen och nya stöd av stålrör fogades på de gamla träpålarna. År 2013 utfördes materialprov på virket i de permanent nedsänkta träpålarna och pålarna bedömdes vara i mycket bra skick.

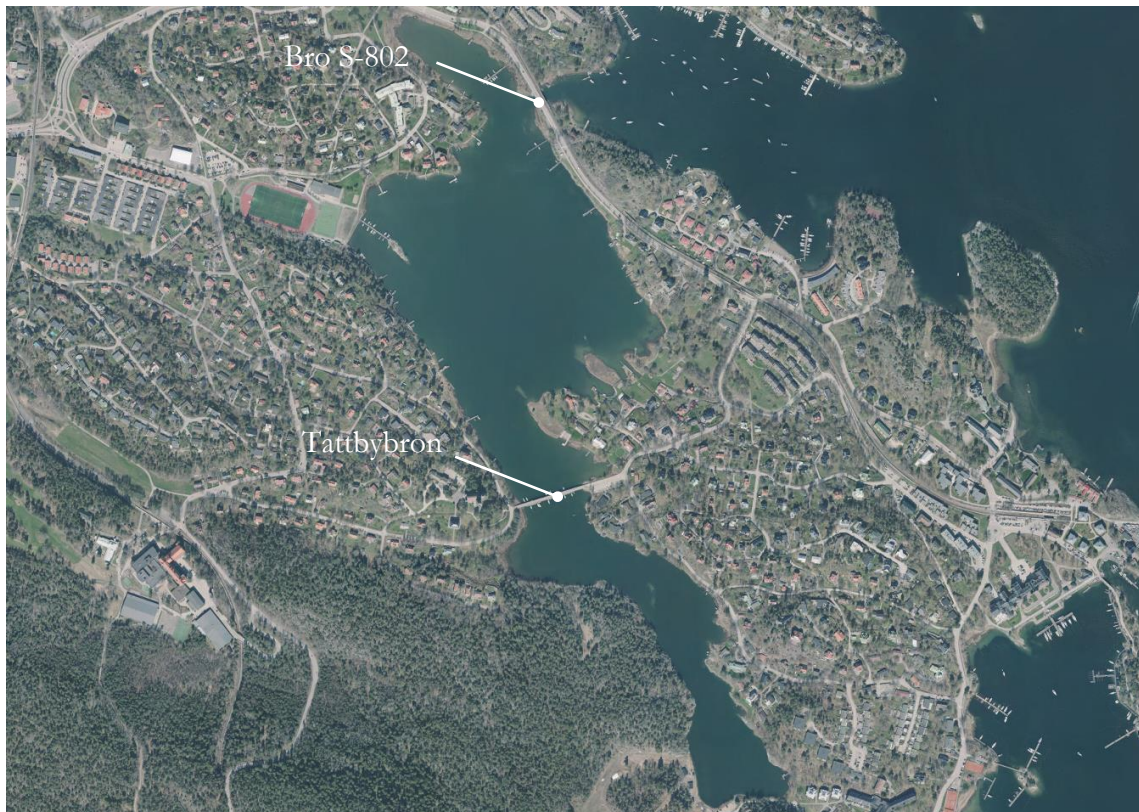
Figur 11: Översiktsbild över möjlighet till sjötransporter. Flygfoto 2018.

Det finns begränsningar i tillträdet till Neglingeviden för transporter sjövägen till och från Tattbybron, se Figur 11. Vägbro S-802 har en bärighetsklass under BK1 och frihöjden är ~3,4 m vilket begränsar möjligheten till högre transporter. Vid framtida projektering skall ovanstående uppgifter undersökas och bekräftas då de kan vara väsentliga för genomförandet.
