Vård- och underhållsplan för offentlig konst i Nacka kommun – del 2

Inventering av 18 konstverk

Av Helena Strandberg

2015-05-05

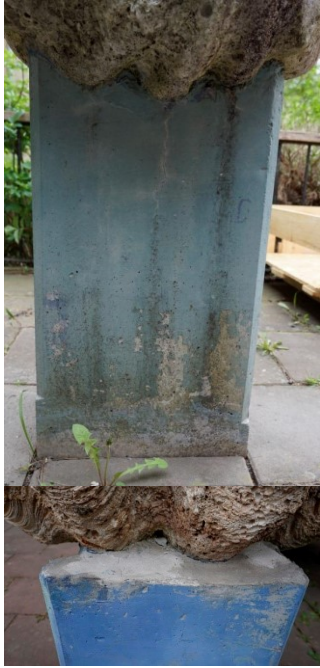
<p>Del 1 Del 2</p>	<p>Del 1 Ute Snäcka och bemålad stensockel. Vattensamling i snäckan, där det bildats sprickor. Fågelträck på ytan. Har tidigare rengjord av konstnär med såpa. Toppen av sockeln har flera sprickor och material har förlorats. Sockelns yta är smutsig och färg flagnar på flera områden.</p> <p>Del 2 Inne Bemålad skulptur i trä, cement och stål som grund. Stod ursprungligen utomhus, togs in efter att den restaurerats 2012 av konstnären. Flera sprickor i träet, lim mellan springorna. Sprickor i betongen.</p> <p>Del 3 Inne I konstverket ingår även 3 andra delar, bestående av olika snäckor monterade på väggarna i huset, samt en skylt i brons med information om snäckorna.</p>

<p>Del 2</p>	<p>Undersökning och åtgärder av del 1 och del 2</p> <p>Innedelar del 2 och 3 rengörs försiktigt med damvippa.</p>

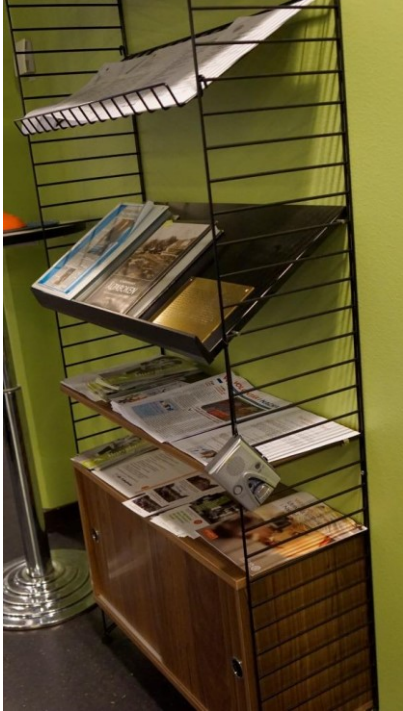
<p>Del 2 Bild på där skylten sitter och där kassettspelaren hänger</p>	<p>Skylt (del 2) sätts upp</p> <p>Backup görs av kassetband och digital media (tekniken kommer troligtvis att utgå med tiden)</p>

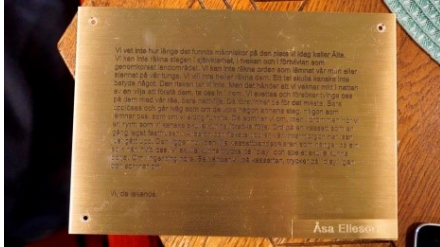
<p>Del 2 Skylt som ligger i hyllan med kassettspelare med röst som berättar.</p>	<p>Underhåll 2</p> <p>Förvaltare 3</p>
