Vård- och underhållsplan för offentlig konst i Nacka kommun – del 3

Inventering av 63 konstverk i skolor

Av Helena Strandberg

2016-10-20

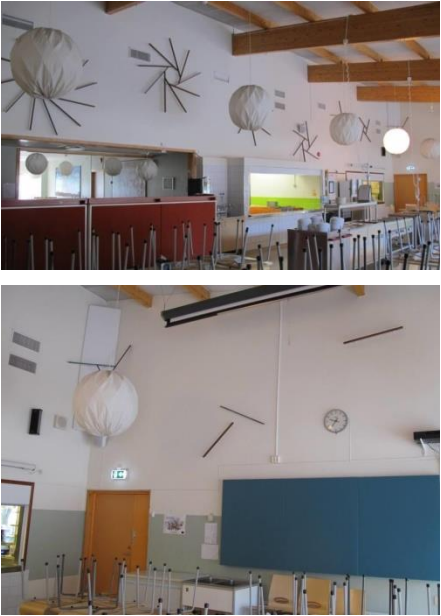
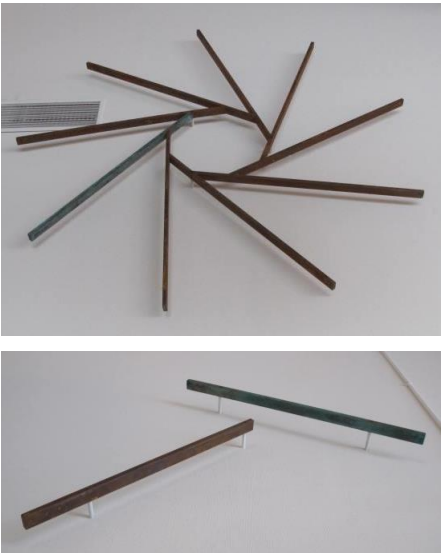
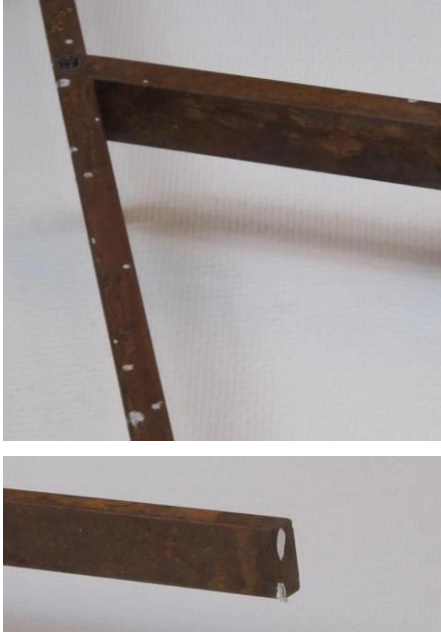
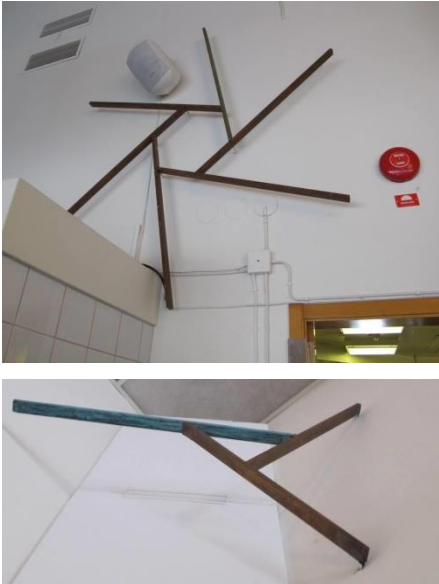
<p>Konstverket består av 49 st. ca 90 cm långa stänger, varav 41 med röd/brun kopparpatina och 8 st. som är patinerade i grönt.</p> <p>På vissa stängers yta har det stänkt vit färg, vilket kommer från då väggarna i matsalen målades om.</p> <p>Konstverket har inga synliga skador och stängerna är stabilt fästa i väggen.</p>

<p>Den vita färgen bör avlägsnas för att minska risk för att metallen ska skadas.</p>

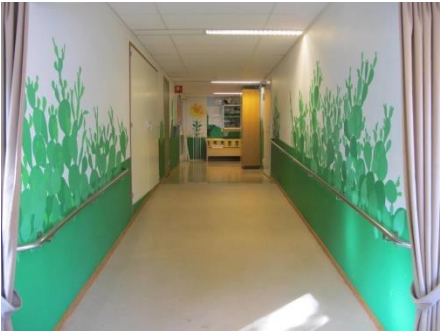
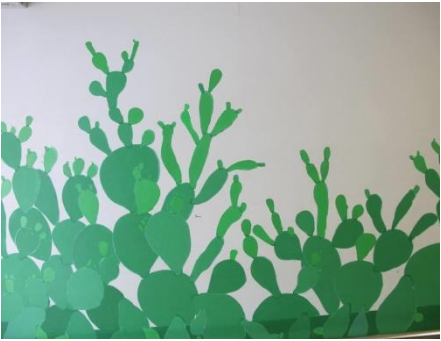
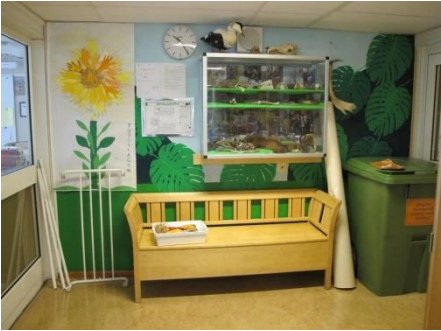
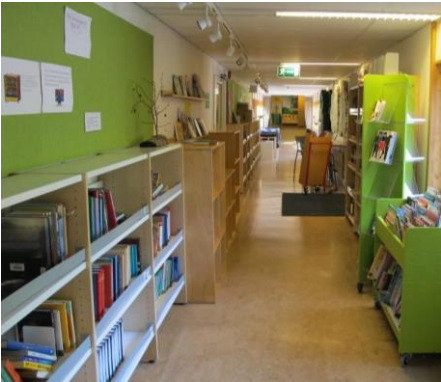
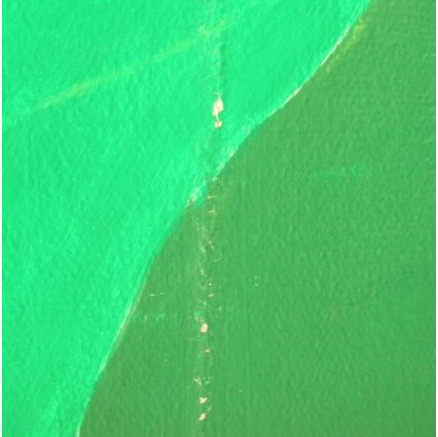
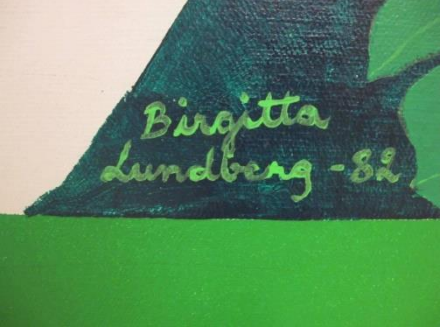
<p>Korridorens mitt har blivit till ett bibliotek. Väggmålningen har bevarats under ljusgröna spånskivor som täcker väggen. I en väggmålning är en hylla monterad och möbler står framför.</p> <p>Slitage på flera områden av väggmålningen, klotter, färg som krackelerat, flagnar och som lossnat från ytan.</p>

<p>Flagor behöver konsolideras och områden där färg förlorats bör retuscheras. Förundersökning utförs först.</p> <p>Möbleringen och uppsättning av skåp i konstverket bör diskuteras.</p>

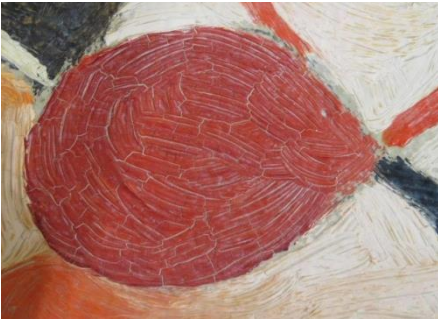
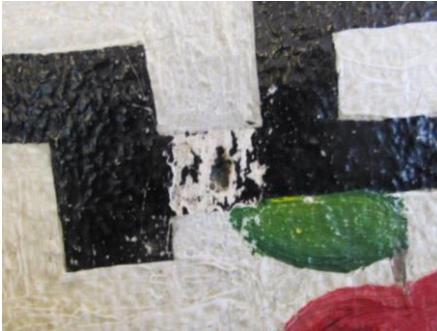
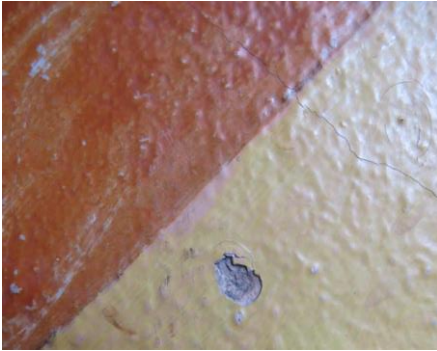
<p>Väggmålningen finns på väggen som går till skolans kök. Kylar, bänkar med bröd, dryck och soptunnor är placerade längs väggen.</p> <p>Matrester och smuts finns på väggen. Fernissa har gulnat på samtliga delar av verket.</p> <p>Färgen har krackelerat, framförallt i tjockare färglager. Det finns flera områden där färg skavts och flagnat bort.</p> <p>Det finns både sprickor och hål i väggen.</p>

<p>Förundersökning bör utföras av konservator för att senare åtgärda väggen och målningen. Eventuellt bör den gulnade ytbehandlingen tas bort och ny fernissa läggas på. Konsolidering av flagor och retuschering av väggmålning.</p> <p>Eftersom väggmålningen är placerad på en mycket utsatt plats bör väggen rengöras regelbundet. Typ av rengöringsmetoder och medel bör rådfrågas av en konservator.</p>

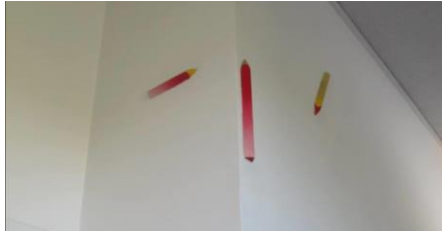
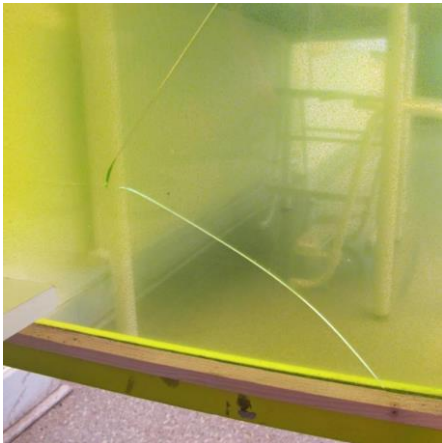
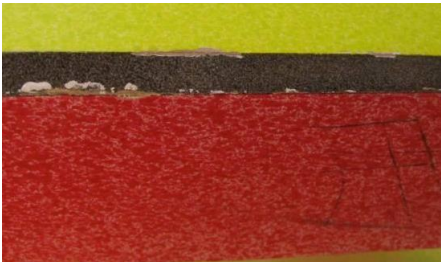
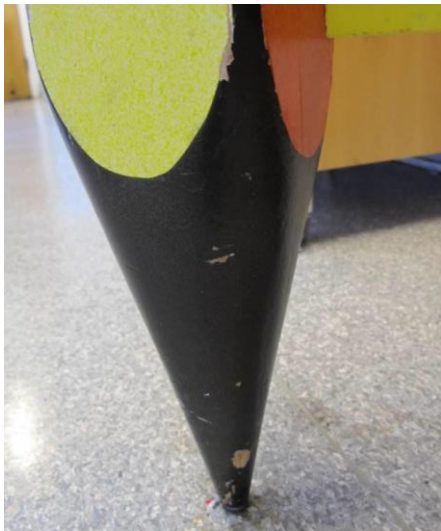
<p><i>Vån. 1 (ett verk):</i> Två sprickor i nedre delen av glasskärmen. Skador i trä och färg från slag, repor. Klotter i blyerts och bläck.</p> <p><i>Vån. 2 (tre verk + sju små pennor):</i> Spricka i ett av plexiglasen. Två träramar, en upptill och en nedtill är utbytta till omålade lister. Skador i trä och färg, samt klotter.</p> <p><i>Vån. 3 (tre verk + fem små pennor):</i> Sprickor i två verk. Fyra ramar är utbytta till omålade trälistor. Flera skador i pennans trä och färg från slag, rispor och klotter.</p>

<p><i>Fotografi på konstverket då det sattes upp i skolan 1997.</i></p>	<p>Samtliga verk bör förundersökas och åtgärdas av konservator, detta om möjligt i samarbete med konstnärerna. Plexiglas behöver bytas ut, trälistor ev. målas i rätt färg, trä och färg fyllas i och retuscheras, samt klotter tas bort.</p>

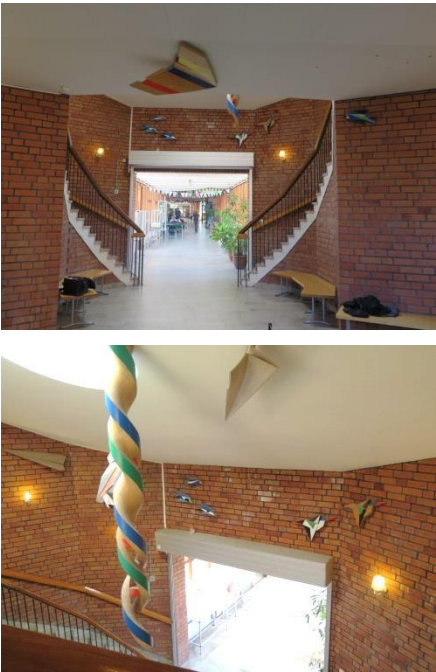
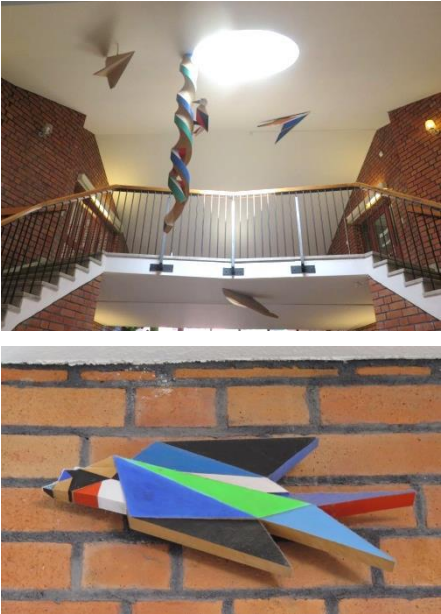
<p>4 delar i taket (3 svalor + 1 spiral). 7 delar på tegelväggar (7 svalor). Trä målat i grönt, blått, orange, vitt, svart.</p> <p>Ett tjockt lager av damm ligger på trädelarna. Rinningar kan också ses på spiralen.</p>

<p>Rengöring (torr främst) från lift.</p>

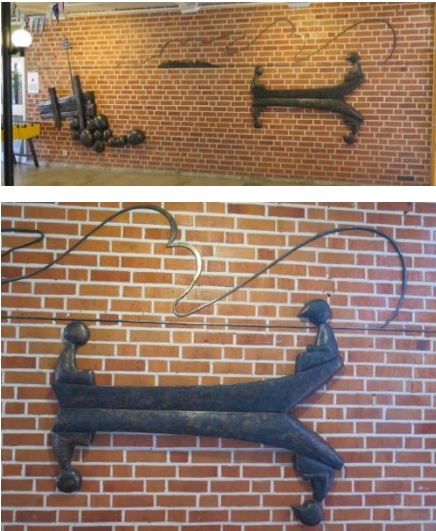
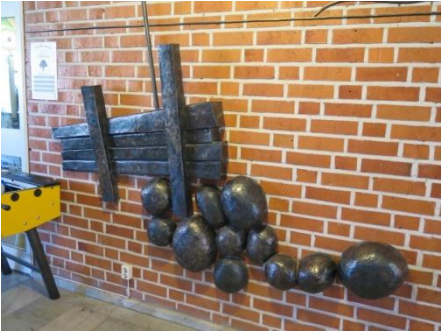
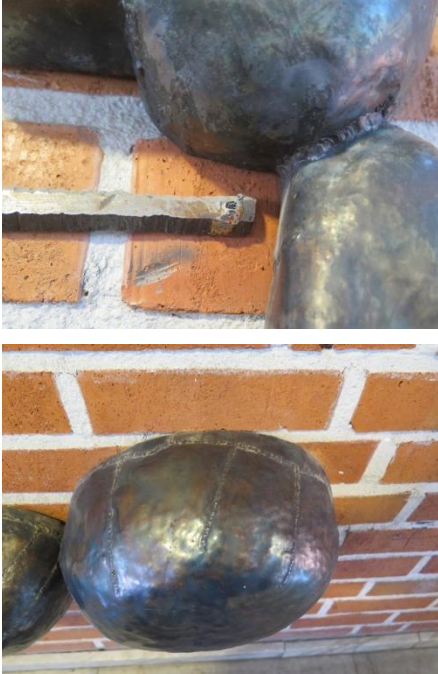
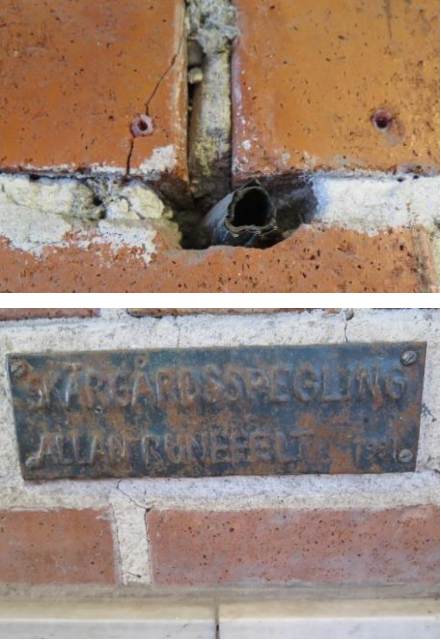
<p>Två element av bockad, svetsad och nitad kopparplåt (patinerad?). En slinga, av järn, löper horisontellt.</p> <p>Det finns många hål i väggen (ca 60) varav ca 20 hål med pluggar. Ett avbrutet rör in i i muren. Har delar försvunnit?</p> <p>Relieffen är smutsig i skrymslen. Rött damm från tegel och vitt från puts har fallit ned. klotter, och vita färgrester.</p> <p>Ett fotbollsspel står för nära.</p> <p>Skylten är korroderad och svårläslig möjligtvis pga kemikalier från golvtvätt.</p>

<p>Rengöring torr. Förundersökning map. ursprungligt utseende, teknik, patina, saknade delar. Rengöring mer grundlig. Ev. vaxning.</p> <p>Fotbollsspelet flyttas bort.</p>

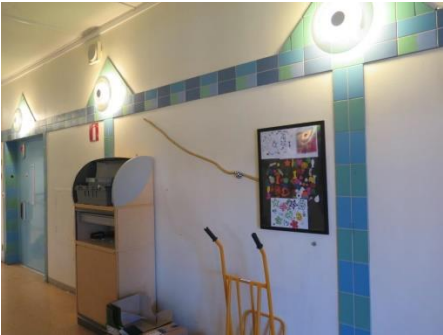
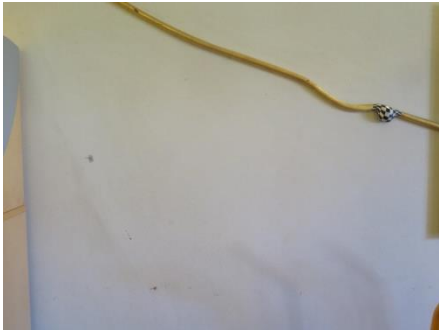
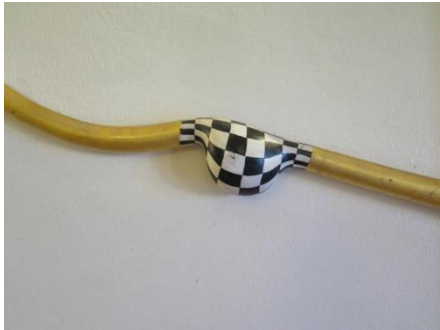
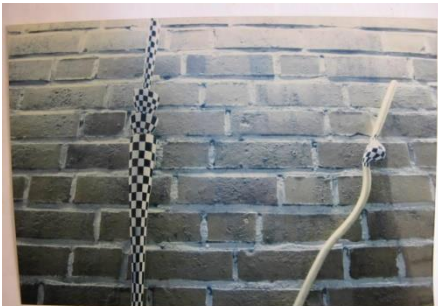
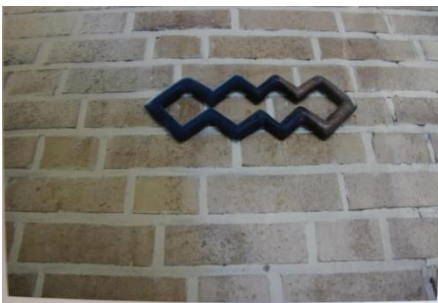
Verk nr. 5011	Beskrivning och skador	Åtgärdsförslag	Kompetens och prioritet
<p>Titel: Ingen titel, trärelief Konstnär: Ragnhild Alexandersson (1947-) År: 1986 Placering: Eklidens skola, Griffelvägen 15. I korridoren efter entrén, höger vägg. Material: Trä, bemålat. Mått: ca 1 m Skylt: Nej</p>

<p>En del sitter på väggen. En tavla har satts ovanpå konstverket och möbler står tätt på. Delen som sitter kvar uppfattas inte som ett konstverk.</p> <p>Tidigare fanns fler delar (se bild 1993). Enligt konstnären var 2 delar uppsatta på en vägg och 2 av sicksackformen var uppsatt motstående sida av väggen. De ringde från skolan för ett antal år sedan och frågade om de fick slänga någon del som var skadad, men den schackrutiga delen borde finnas kvar.</p> <p>Kontakt har tagits med vaktmästare Ralf Zimmer som inte minns att han sett de övriga delarna ligga någonstans. Vaktmästaren har fått en bild per e-mail och ska se efter i förråden.</p>

<p>Förundersökning av saknade delar, tidigare placering mm.</p> <p>Flytt av konstverket till bättre placering. Komplettering om delar återfinns. Kontakt med konstnären.</p>

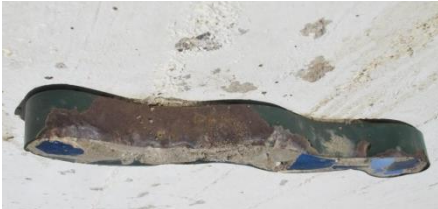
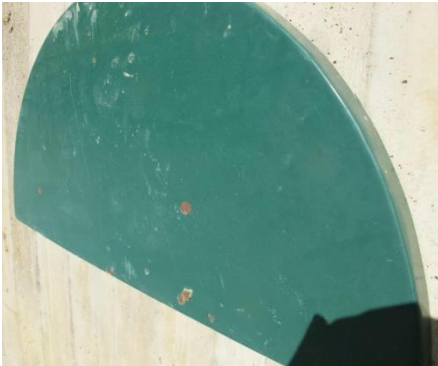
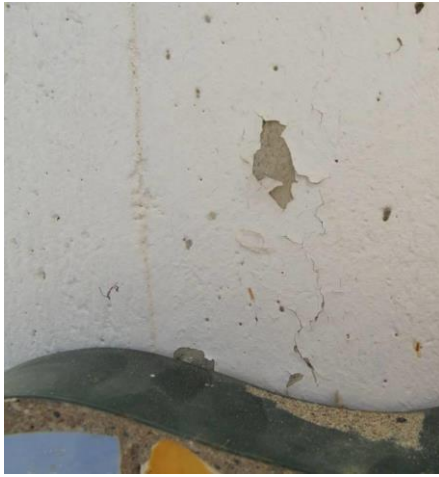
<p>43 element. 20 halvcirklar och 10 månar av bemålat järn, 13 maskar av järn fyllda med betong och keramik- och glasskärvor. Fästa på betongvägg som till hälften är målad i vitt.</p> <p>Vägg: Sprickor och klotter i betong. Färg flagnar på flera områden, flagorna har krackelerat, är lösa och har lossnat på vissa ställen.</p> <p>Figurer: Två figurer saknas, där det nu är hål i väggen. Metallfärgen på flera figurer har stora flagor och mycket färg har lossnat. Metallen blottats och korroderar. 10 maskar har mer eller mindre förlorat porslin- och glasskärvor (endast tre figurer är intakta). Både väggen och figurerna är smutsiga, har klotter och fläckar.</p>

<p>Samtliga delar av verket bör undersökas och åtgärdas av konservator, dvs. både väggen och figurerna. Detta borde utföras i samarbete med konstnären.</p> <p>Diskussion bör tas om verket ska flyttas pga. säkerhetsrisk. Det är idag placerat på en gård till en förskola och består av lösa porslin- och glasdelar som kan leda till risk att skada barn.</p>

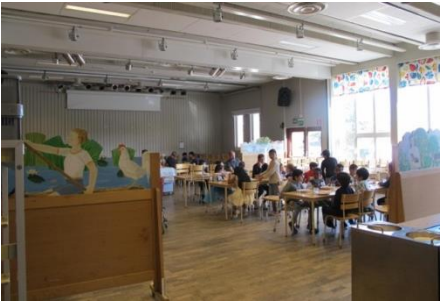
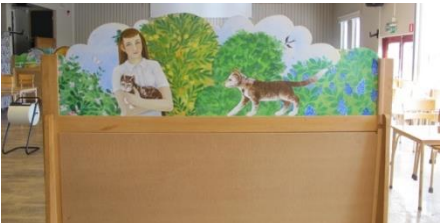
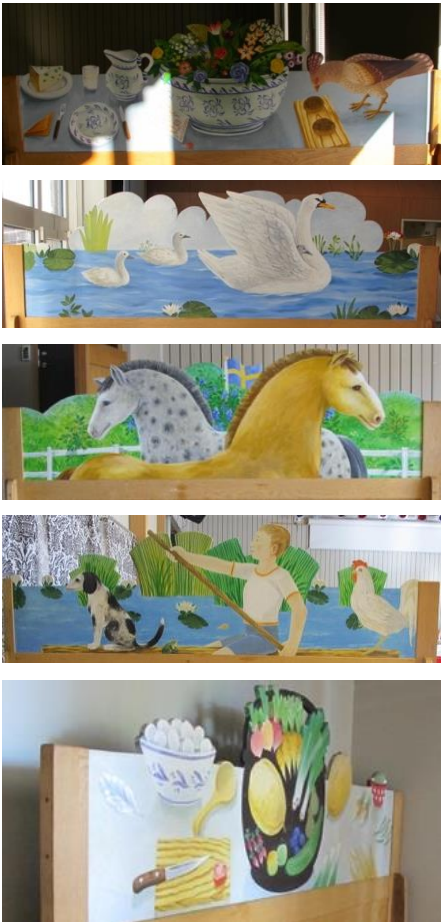
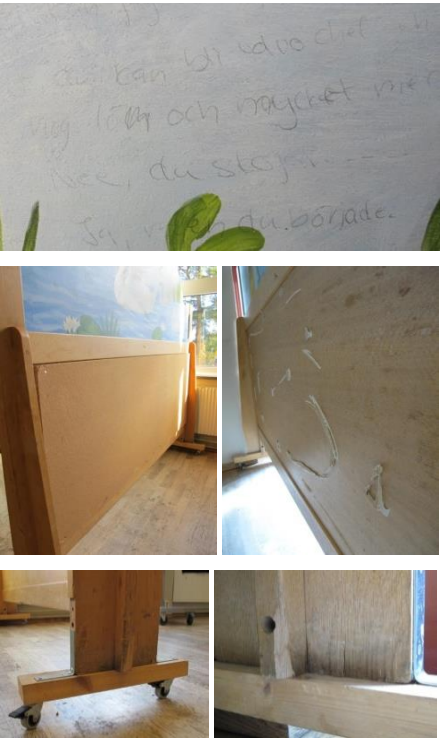
<p>Tidigare rektor på Fisksätraskolan (2004-2010) Anita Malmjörn säger att skärmarna flyttades när Alléskolan lades ner. Skolan privatiserades och blev Futuraskolan och sedan Akademiska skolan. Vid vår inventering påträffades inga konstverk vid Akademiska skolan. Enligt vaktmästaren stod skärmarna ett tag i källaren på Fisksätraskolan och höll på att kastas eftersom kommunen inte ville ta hand om dem. De sattes sen upp i matsalen och vaktmästaren har satt hjul på skärmarna.</p> <p>Ramarna flyttas några dagar i veckan eftersom skolan delar matsal med Folkets hus. Fem ramor står i matsalen, och en ram bakom ett draperi.</p> <p>Måleri: Klotter, smuts, repor, rispör, för övrigt är färgen i bra skick.</p> <p>Träet: Spånskivor har satts upp på två verk för att dölja klotter. På en ram har skivan lossnat och där finns endast limrester kvar. Ytorna har yttlig och bunden smuts, slitna områden, repor och klotter. Träet är fuktskadat och har mycket förlorat material nedtill.</p>

<p>Klotter, yttlig och bunden smuts avlägsnas på måleri och trä.</p> <p>Träet bör repareras eller bytas.</p>

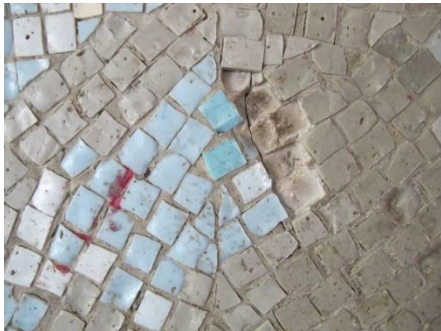
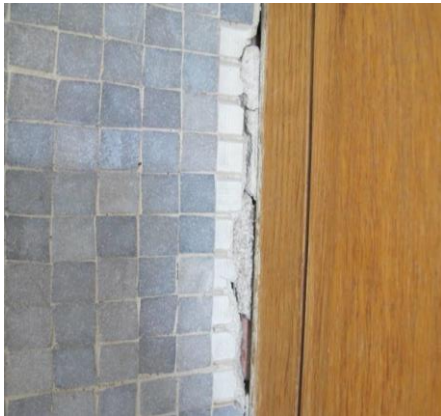
<p>Del A. Vid två partier i mitten av verket saknas några mosaikplattor (totalt ca 8 plattor). Spackelrester ligger över plattorna på två ställen.</p> <p>Del B. Mosaikplattor finns även bortom trappen och ingången till aulan. Denna del saknar ett flertal mosaikplattor på några områden.</p>

<p>De saknade områden med mosaik bör fyllas i och spackelrester tas bort. Detta bör utföras av en sten/keramik konservator som först gör en förundersökning och därefter åtgärdar verket.</p>

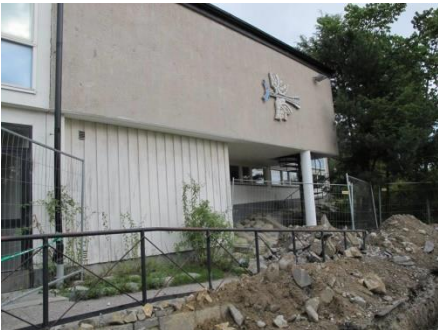
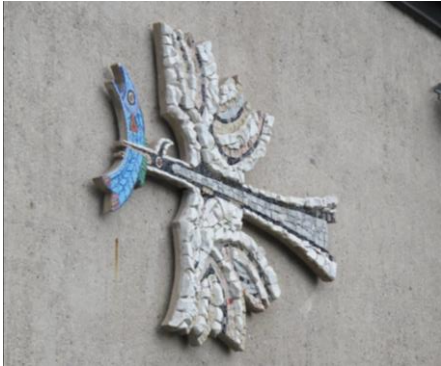
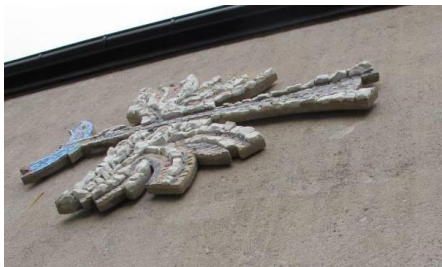
<p>Mosaik av stenar och glaserade plattor. Infästningar vid väggen i metall. Vid inventeringen pågick ombyggnad av marken nedanför konstverket.</p> <p>Samtliga delar ser ut att vara i bra skick, möjligtvis saknas några mörka mosaikplattor i mitten av verket.</p>

<p>Eftersom det var svårt att inventera verket på nära håll bör fågeln undersökas närmare av konservator vid ett senare tillfälle.</p>	<p>Konservator sten 2</p>

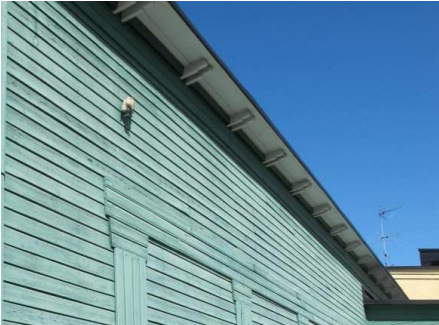
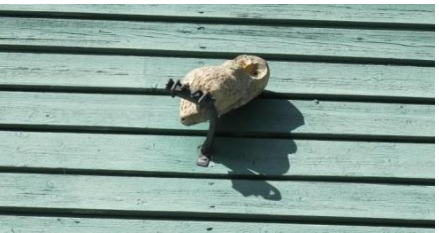
<p>Rest av konstverket (uggla) vid inventeringen.</p>	<p>Ursprungligen bestod verket av 3 fåglar fästa på skolans fasad. Två fåglar saknas nu av konstverket, endast en uggla återstår.</p> <p>Ugglan hänger snett.</p>

<p>Gammal bild på ugglan</p>	<p>Mer grundlig undersökning utförs om var de saknade delarna kan ha tagit vägen.</p> <p>Verket bör tas ned och inventeras därefter fästas så att den hänger stabilt och rakt på husväggen.</p>

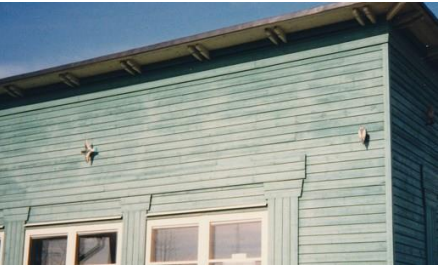
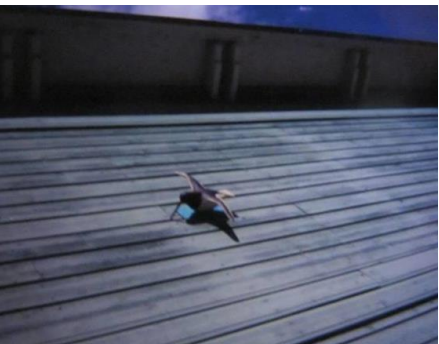
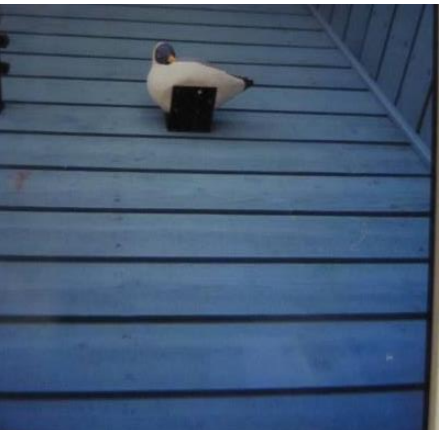
<p>Saknade fågel skulpturer.</p>	<p>Förvaltare 2</p> <p>Förvaltare/skola/konservator 2</p>

<p>Närbilder på 2 saknade fågelskulpturer</p>

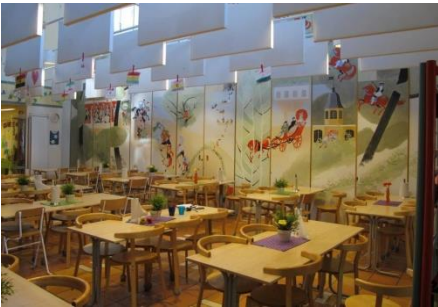
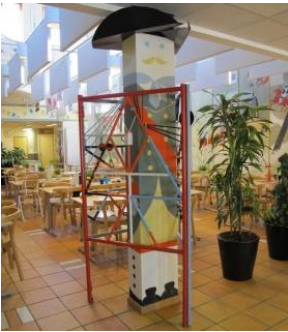
<p>Bilden ovanför visar A och nedför B</p>

<p>A. Målningen finns på 14 dörrar totalt och är uppdelad i två dukar på varje dörr.</p> <p>Träramar har fått slag på flertal områden, främst nära nyckellås och vid dörröppningen.</p> <p>Duken har en större skada till vänster, ca 2.5 m upp, där duken har lossnat och material förlorats. Duken har även börjat lossna på andra områden</p> <p>B. Metall har förlorat färg på flera områden. Färgen på colaburken är sliten (kan eventuellt vara ursprungligt). Hatten i plåt är dammig och har två rispör på ytan.</p>

<p>Del A. Träet lagas.</p> <p>Del A. Duk konsoideras innan den förlorar mer av sitt fäste. Viktigt att en grundlig förundersökning utförs innan åtgärder.</p> <p>Del B. Färg retuscheras på metall. Skulpturen dammas av och rengörs.</p>

<p>Konservator 2</p> <p>Konservator 1</p> <p>Konservator 2</p>

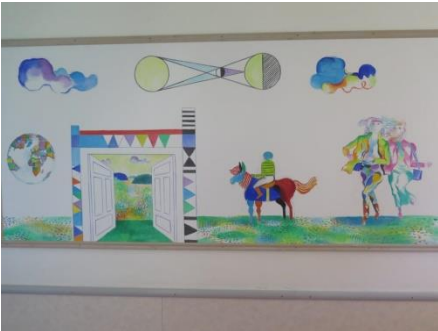
<p><i>Del B</i></p>	<p>Konstverket togs ner från matsalen för ca 5 år sedan då den byggdes om till en korridor. Skolan har problem att förvara konstverket och vill gärna bli av med delarna. De står riskfyllt placerade.</p> <p>Del C har några fläckar och har klottrats på.</p>

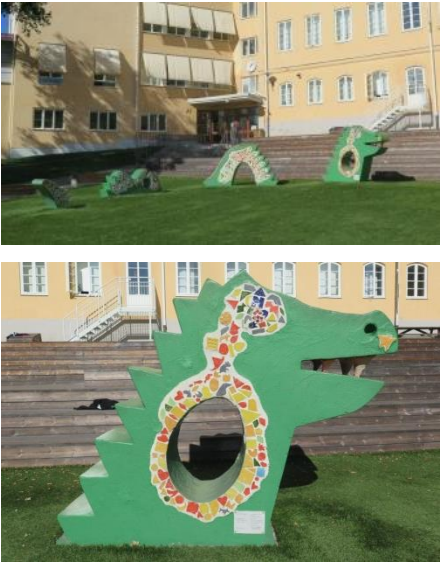
<p>Lekskulptur som är skapad i ett pedagogiskt projekt med barn som skapat mosaikerna. Draken hade ursprungligen handtag på sidorna i betongen och ruschkanan var rödmålad.</p> <p>Hålen efter handtagen har fyllts igen och hela skulpturen har målats om. Färgen bortsliten på utsatta ställen, svart krita, små krackeleringar vid ifyllningar.</p>	<p>Underhåll krävs regelbundet pga. att det är en lekskulptur. Målas regelbundet när den gröna färgen slits bort. Färgkod undersöks hos konstnären.</p> <p>Vid skador i betongen eller mosaik kontakta konservator.</p>	<p>Skolan/Förvaltare 3</p> <p>Konservator sten/betong 3</p>

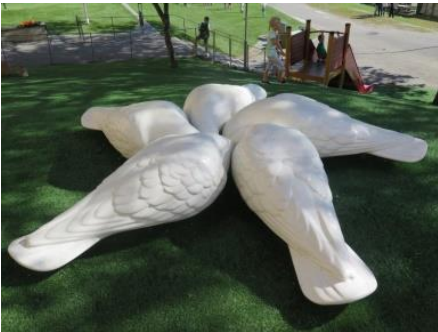
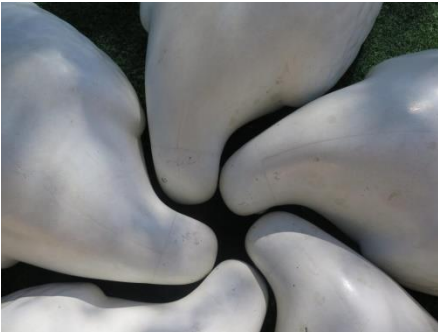
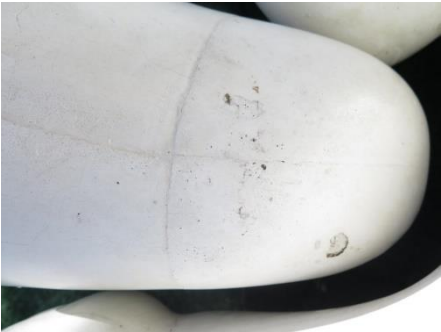
<p>Lekskulpturer gjutna i glasfiberarmerad betong (marmorkross + vit cement + glasfiber). De har en hård vit yta (1 mm) och hårt poröst material med fibrer under. Fogar syns på många ställen. Det finns många utfyllningar i ytan. Två stöd mot marken finns under var duva.</p> <p>Skulpturen har många skador endast ett drygt år efter uppställningen. Det finns många hål i ytan som också är krackelerad. Efter samtal med Skulpturfabriken (Gotland), som gjutit skulpturen, framkommer att de redan i juni lagade många hål (med samma material). Materialet ska dock vara mer beständigt än betong och tåla lek.</p> <p>Mörk smuts på den vita ytan. Barn har fastnat, men inga allvarliga tillbud har skett.</p>

<p>Skulpturfabriken har lovat besiktiga skulpturen igen. Det bör utredas om det är ett fabriktionsfel, fel vid gjutningen? Reklamation? En expert på materialet/konservator betong kan göra ett utlåtande om det behövs.</p> <p>För att skulpturen ska hålla sig vit bör den regelbundet rengöras.</p>

<p>Skulpturfabriken/Förvaltare/ Materialexpert/konservator betong 1</p> <p>Konservator sten 3</p>

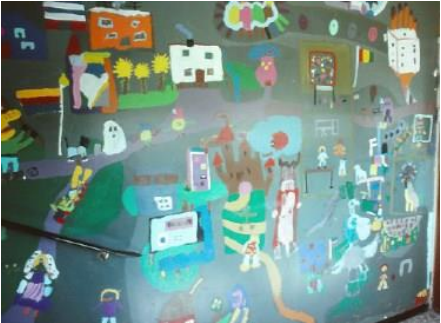
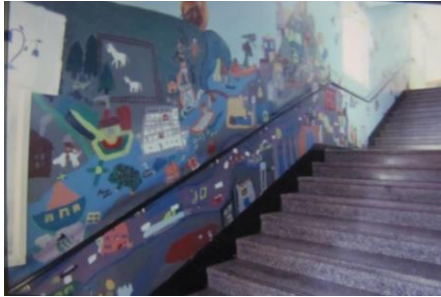
Verk nr. 5044	Beskrivning och skador	Åtgärdsförslag	Kompetens och prioritet
<p>Titel: Ingen titel Konstnär: Eva Löfdahl (1953-) med elever År: 1983 Placering: Tidigare vid Lännboskolan, Fidrav. 1, Fisksätra Material: Väggmålning. Mått: Skylt: Nej 1% utsmyckning 12.000 kr</p>

<p>Äldre fotografi på väggmålningen.</p>	<p>Ej påträffad.</p> <p>Förmodligen försvann det i samband med branden av Lännboskolan.</p>

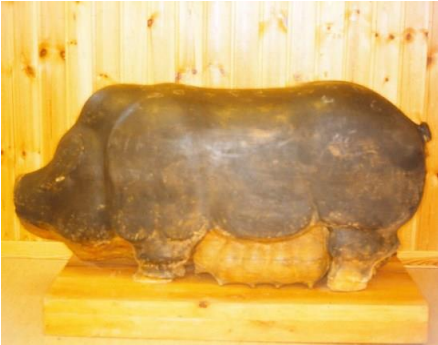
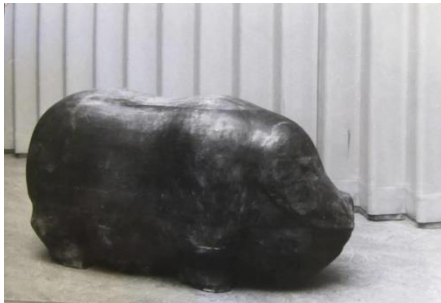
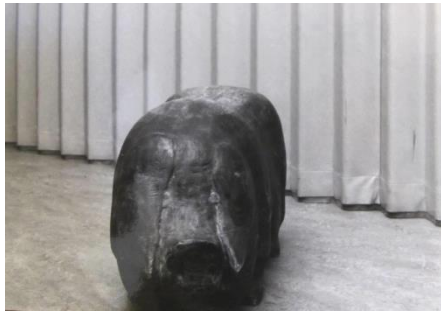
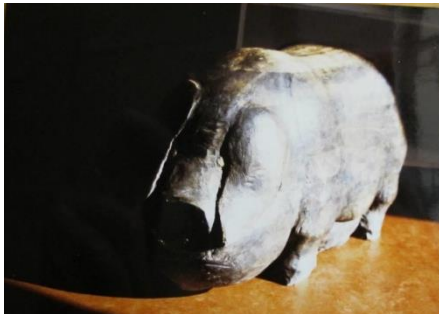
Verk nr. 5045	Beskrivning och skador	Åtgärdsförslag	Kompetens och prioritet
<p>Titel: Ingen titel Konstnär: Arne Fälth (1937-) År: Placering: Tidigare vid Lännboskolan, Fidrav. 1, Fisksätra. Material: Trä. Mått: Skylt: Nej</p>

<p>Fotografi från Nacka kommuns hemsida</p>	<p>Ej påträffade. Skolan har brunnit ner.</p> <p>Skulpturerna består av en stor och en liten gris. De var först på Lännboskolan, men flyttades senare till Solängens förskola. Solängen ville inte ha skulpturerna och verken har enligt rektor återlämnats till Nacka kommun.</p>

<p>Fotografi från arkiv.</p>	<p>Undersök om skulpturerna finns hos Nacka kommun och att de förvaras i en god miljö.</p>

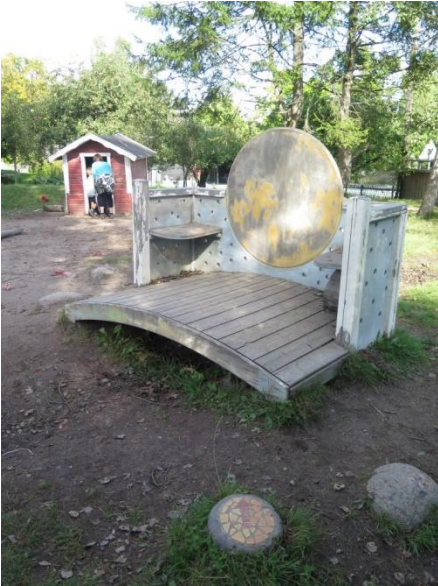
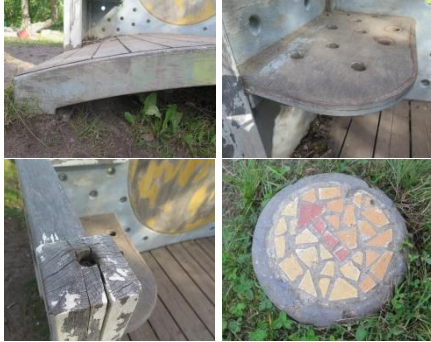
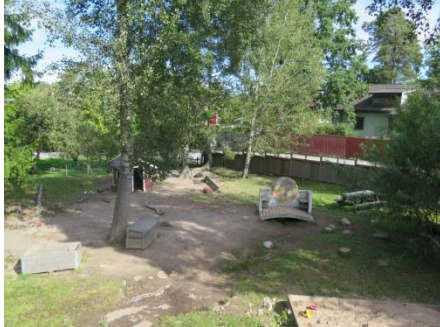
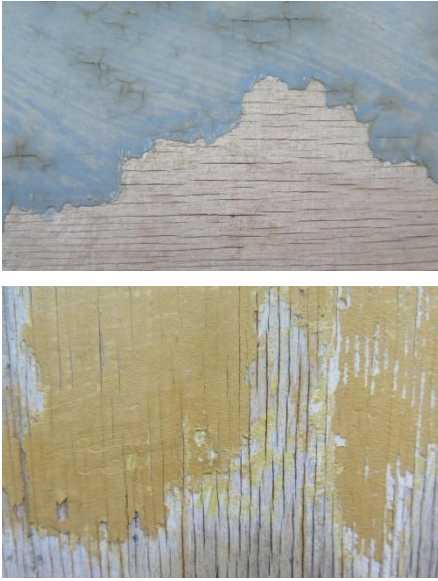
<p>Konstverket är ett solur. Barnen ska stå på stenen med mosaik och se solen flytta sig över bron. Nu har dock träden vuxit sig för höga och en pilkoja anlagts intill som förhindrar den funktionen.</p> <p>Gula klot saknas på stolparna. Trästolpar är spruckna.</p> <p>Ursprungligen målade med linoljetempera, men ommålade en gång på aktivitetsdag med linoljetempera och färgkod som angavs av bildläraren. Det vita har övermålats med linoljefärg senare på en föräldradag.</p> <p>Färgen är kraftigt flagande och krackelerande. Personal önskar instruktioner kring ommålning. Färgerna på framsidan av regnbågen är nästan borta.</p>

<p>Ursprungligt utseende, konstruktion, saknade delar och ursprungliga färgkoder utreds. Möjligheten att måla med mer beständig färg för utomhuslek undersöks. Kontakt med konstnären.</p> <p>Snickeri Målning</p> <p>Omgivning, träd tas ner/beskärs så att soluret får sin funktion</p>

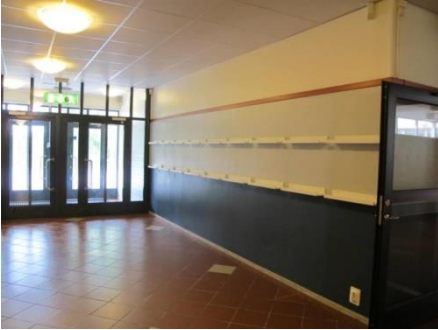
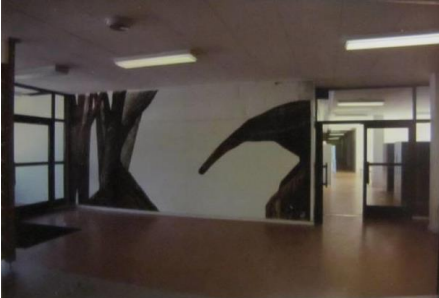
Verk nr. 5020	Beskrivning och skador	Åtgärdsförslag	Kompetens och prioritet
<p>Titel: Ingen titel Konstnär: Susanne Brännström (1956-) med elever År: 1970-talet Placering: Myrsjöskolan, Mensättrav. 42, Saltsjö-Boo, huvudhuset, vån. 2. Material: Väggmålning. Mått: Skylt: Nej Signatur: Ej funnen</p>

<p><i>Entrén där den övermålade målningen idag finns bevarad under.</i></p>	<p>Skolan byggdes 1974 och målningen gjordes någon gång på 70-talet. Målningen målades över i samband med att skolan renoverades under 1990-talet. Målningen föreställde en stor myrslok med trädstammar, som bilden nedanför visar.</p>

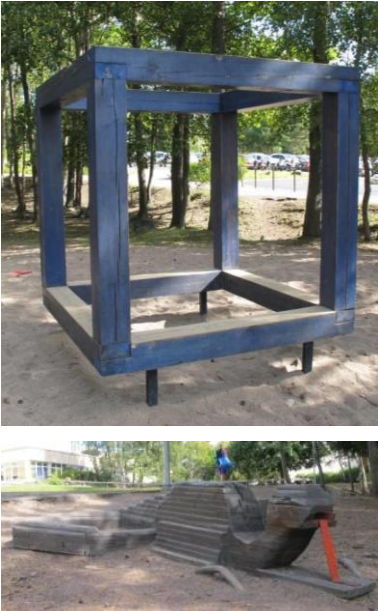
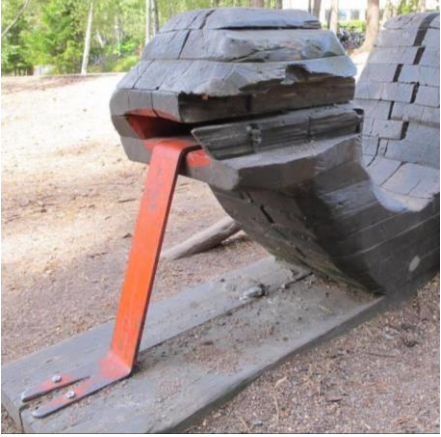
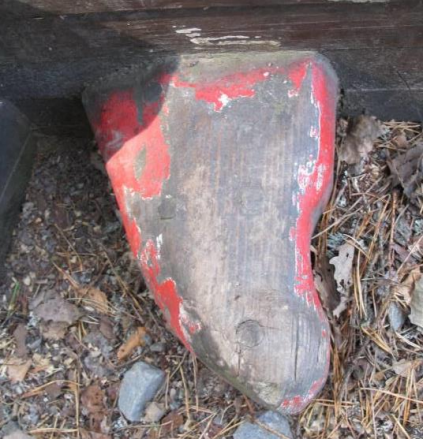
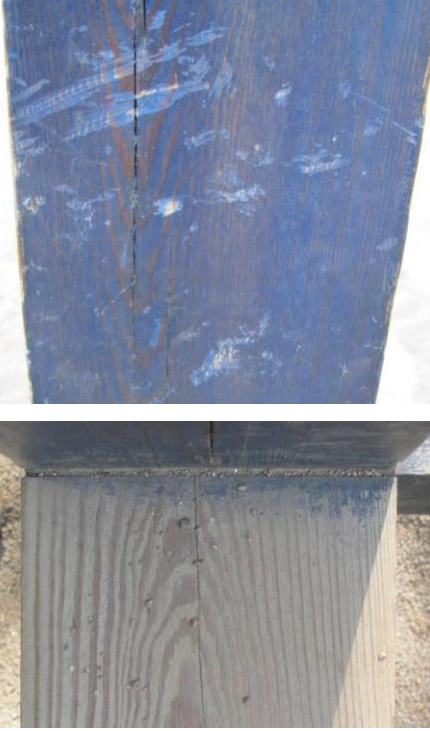
<p>Verket bestod ursprungligen av fyra lekskulpturer; en kub, en triangel, en orm och en myrstack. Träet till triangeln och myrstackens rutnade och har därmed kasserades.</p> <p>A. Smutsig och sandig. Färgslitage på flera områden. Kuben används mycket av barnen.</p> <p>B. Färg sliten framförallt på svansspets samt tungan av järn. Träet har skadats på flera områden. Ögon har förmodligen tidigare existerat men har lossnat.</p>

<p>Enligt rektor ska skolan byggas om och de vet ännu inte om det även gäller skolgården. Viktigt att skolan kommunicerar med Nacka kommun om de ska tas bort från skolgården och man bör i sådana fall diskutera var skulpturerna ska flyttas.</p> <p>Både A och B behöver åtgärdas. Verken bör målas om och träet lagas. Viktigt att förundersöka verken samt ta kontakt med konstnären så att de får rätt färg och åtgärdas rätt.</p>

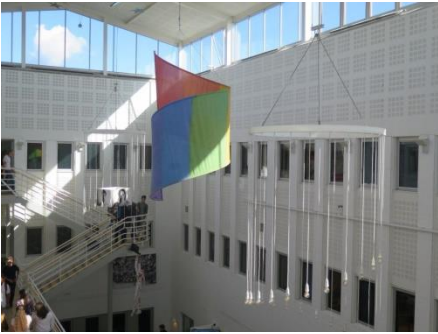
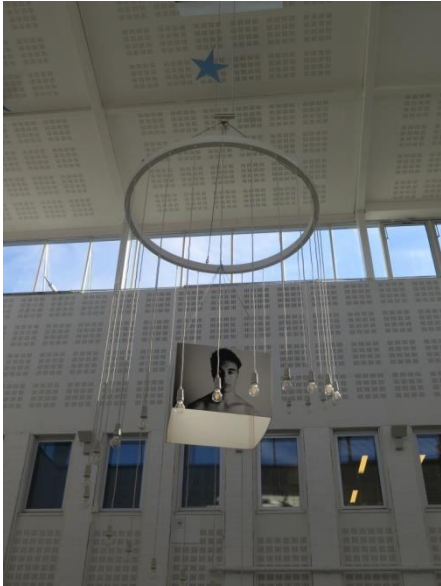
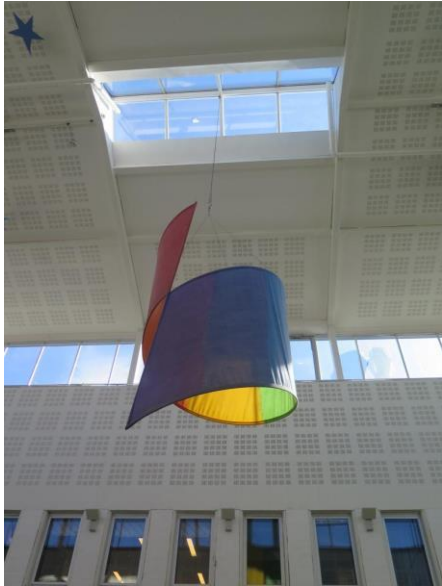
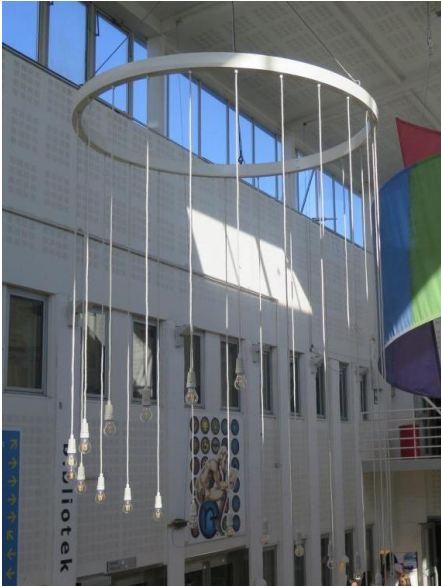
<p>3 hängande cylinderformade delar i taket på ljusgården.</p> <p>Del A: 24 lampor hängande i metallring. Kub med 4 fotografier i mitten. Del B: Spiral med textil i regnbågsfärger. Del C: 24 lampor hängande i metallring. Stjärnor fästa i taket, 8 st.</p>

<p>Torr rengöring och besiktning från lift.</p>

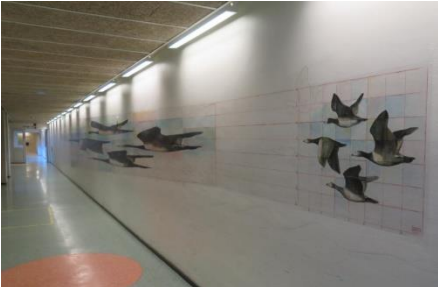
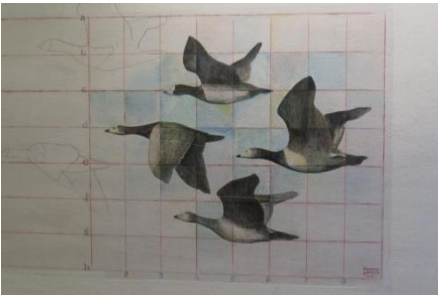
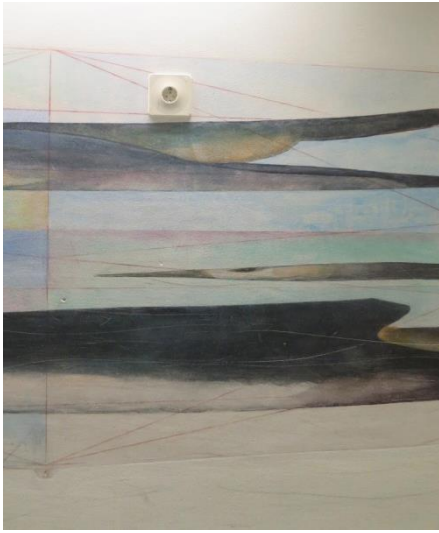
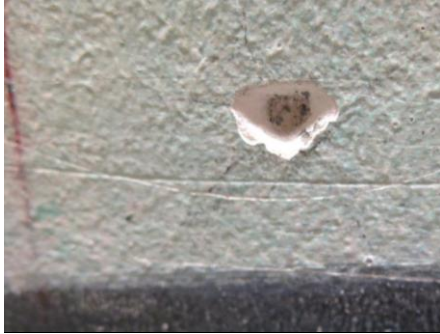
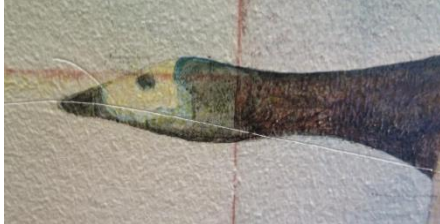
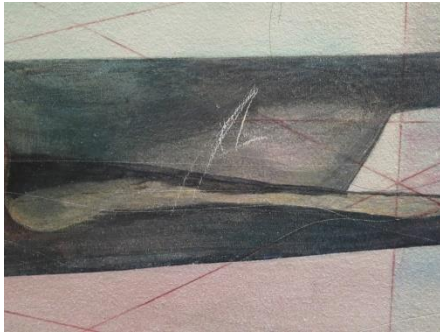
<p>Anamorfosiska väggmålningar, restaurerades 1994 av konstnären.</p> <p>Elkontakter och skyltar är fästa i konstverket. Hål i putsen (mer än 20 st), långa horisontala repor, blyertsstreck, ytsmuts. Vissa hål är putsade med mjuk fogmassa. Hål i väggar tenderar att snabbt bli större pga att de på en skola kan vara "pillvänliga".</p>

<p>Hål i putsen fylls igen och retuscheras. Rengöring av ytan.</p>

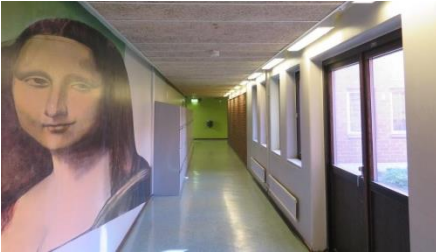
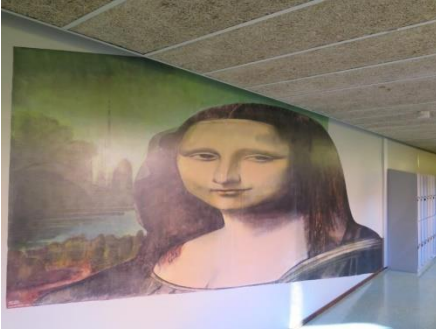
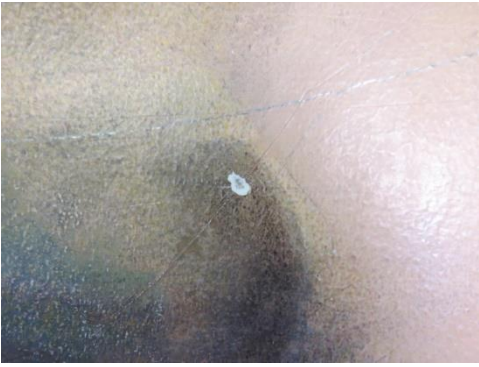
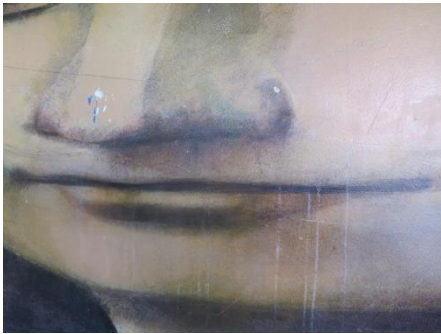
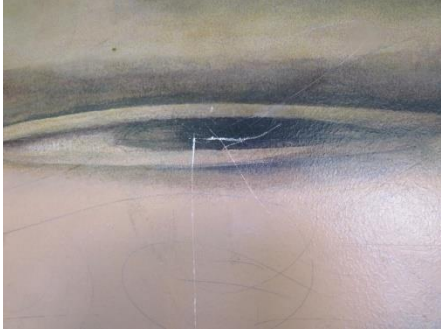
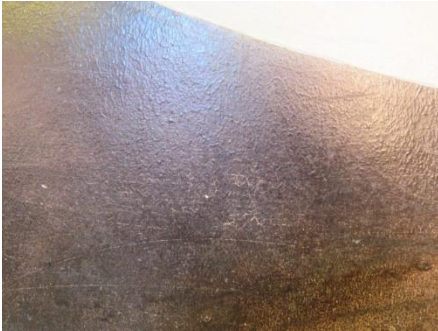
<p>Anamorfosiska väggmålningar, restaurerade 1994 av konstnären då horn, tänder och ögon målats på Monalisa.</p> <p>Del B. två kabelskydd är fästa i högra sidan på målningen. Hål i putsen (mer än 10 ställen), blyertsstreck, klotter, klisterpappsrester, vertikala ränder etsat i ytskiktet, små krackeleringar. Hål i väggar tenderar att snabbt bli större pga att de på en skola kan vara "pillvänliga".</p>

<p>Hål i putsen fylls igen och retuscheras. Rengöring av ytan.</p>

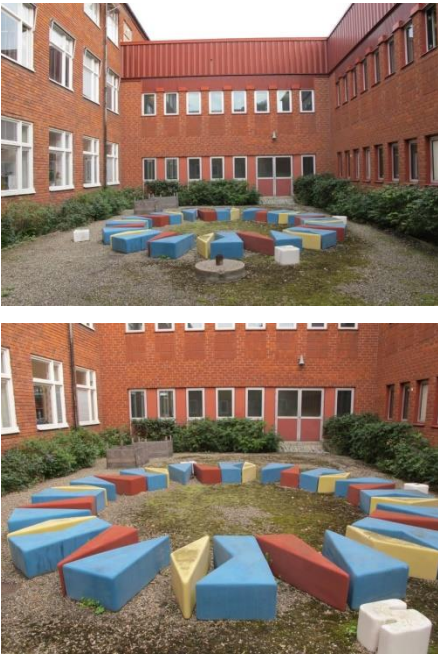
<p>36 målade figurer i glasfiber (4 vita, 16 blå, 8 gula och 8 röda) placerade på oljegrus som har mycket mossa. Figurerna är smutsiga, och har biologisk växtlighet. På vissa områden har färgskiktet slitits bort. Genom det vita o:et har rötter växt igenom.</p>

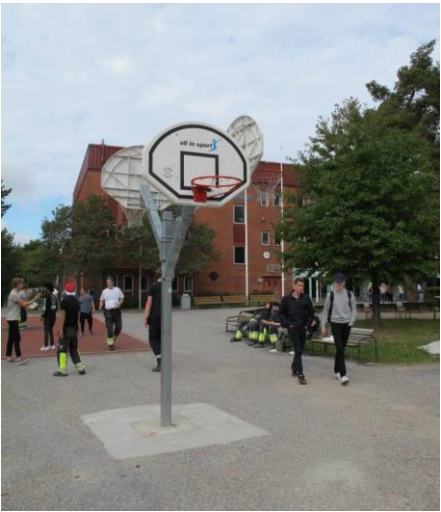
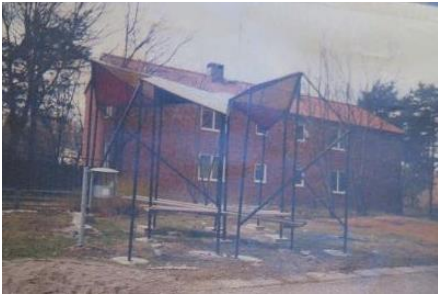
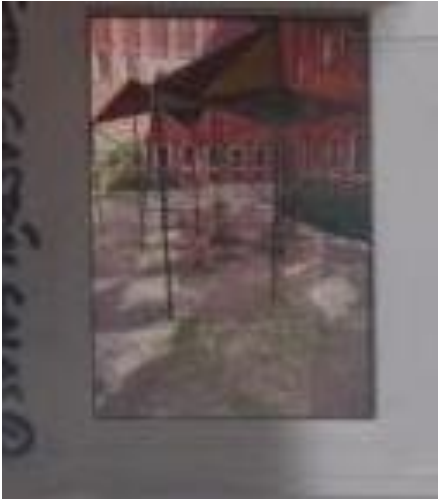
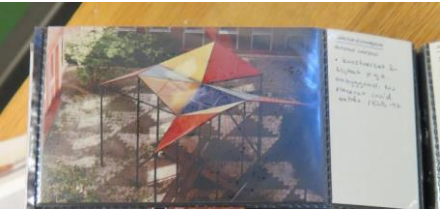
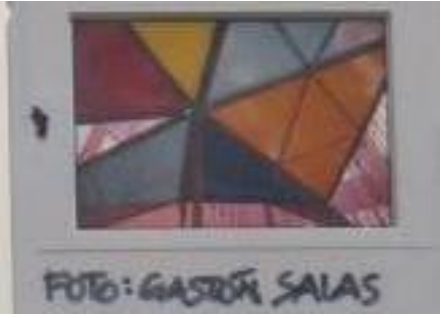
<p>Ej påträffad.</p> <p>Staffan Persson (fd bildlärare i 10 år på skolan) menar att han aldrig sett konstverket. Det är nedmonterat, men kan ev stå i något förråd på skolan.</p>	<p>Fortsatta eftersökningar i förråd.</p> <p><i>Bilder på konstverket från 1993 ur arkivet i Nacka.</i></p>

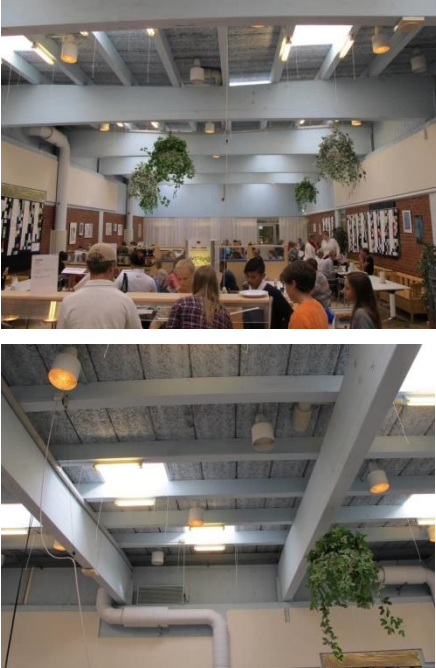
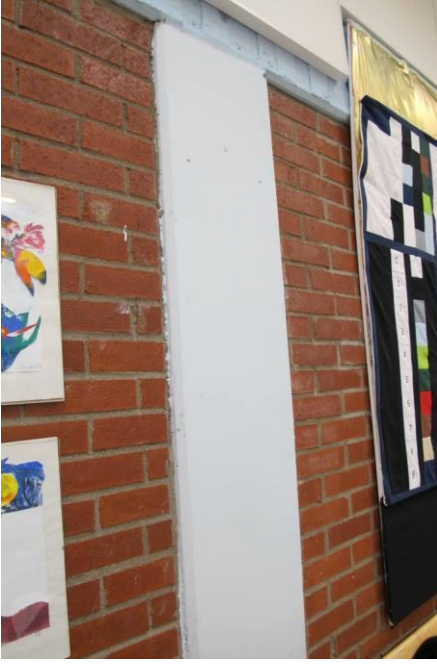
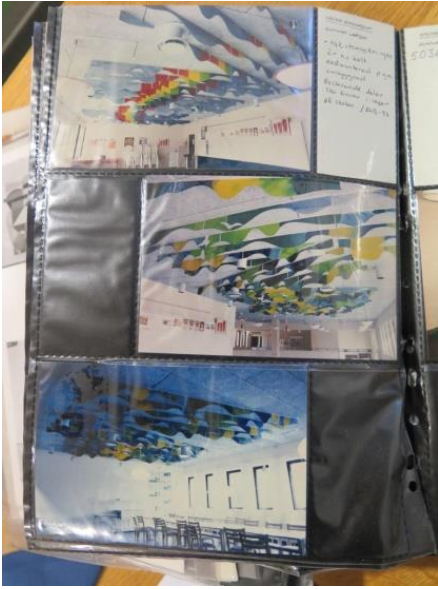
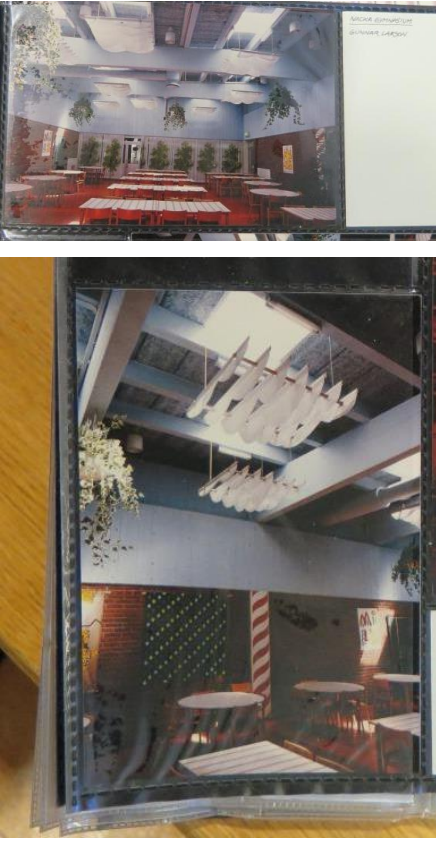
<p>Ej påträffad.</p> <p>Takutsmyckningen befanns nedmonterad vid en inventering 1996. Resterade delar uppgavs finnas på skolan. Enligt sign. EWB -96 i arkivet.</p> <p>Vid vår inventering observerades trådar hängande i taket, men inga takutsmyckningar. Den polkagrisfärgade kolonnen var övermålad i vitt.</p>

<p>Undersök om verket kan finnas kvar på skolan i förråd. Vilka delar ingår i verket ursprungligen? Bilderna nedan är från Nackas arkiv.</p>

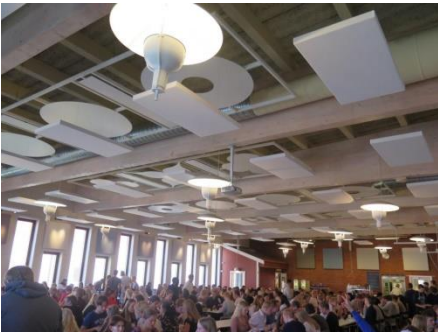
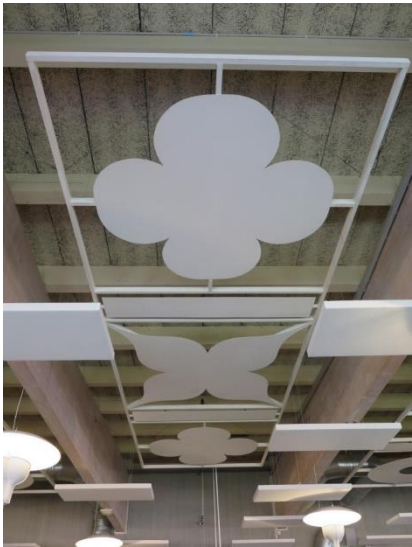
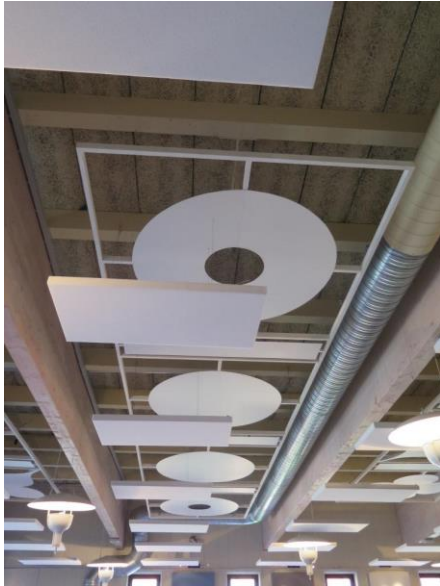
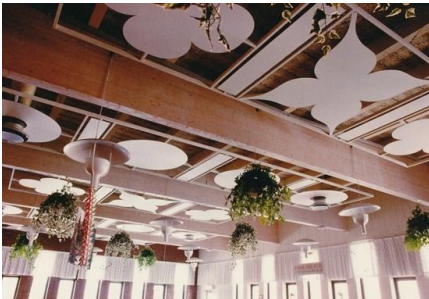
<p>Takutsmyckning med geometriska former av träskivor. 7 ramar fästa i taket.</p> <p>Nr 1: 3 st. blommor Nr 2: 4 st. ringar Nr 3: 3 st. blommor Nr 4: 4 st. ringar Nr 5: 3 st. blommor Nr 6: 3 st. ringar Nr 7: 3 st. blommor</p> <p>Gipsplattor är uppsatta i taket i ställinor som döljer konstverket. Inga andra skador observeras från marknivå.</p>

<p>En annan utformning av taket så att ljuddämpningen ligger bakom konstverket istället.</p> <p>Konstverket besiktigas vid nedtagning/ombyggnad av taket.</p>
