Vård- och underhållsplan för offentlig konst i Nacka kommun – del 3

Inventering av 63 konstverk i skolor

Av Helena Strandberg

2016-10-20

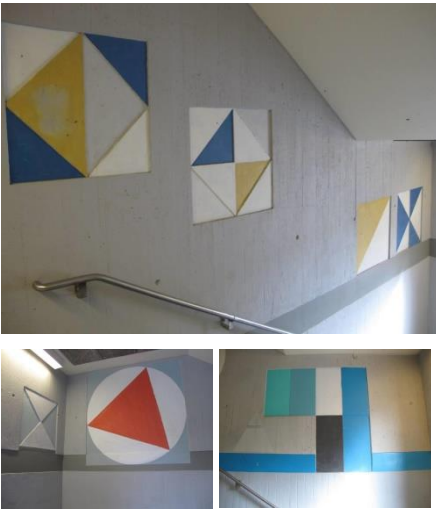
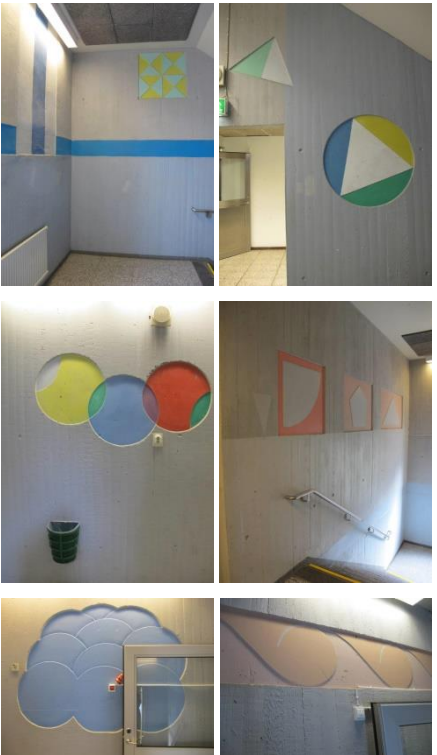
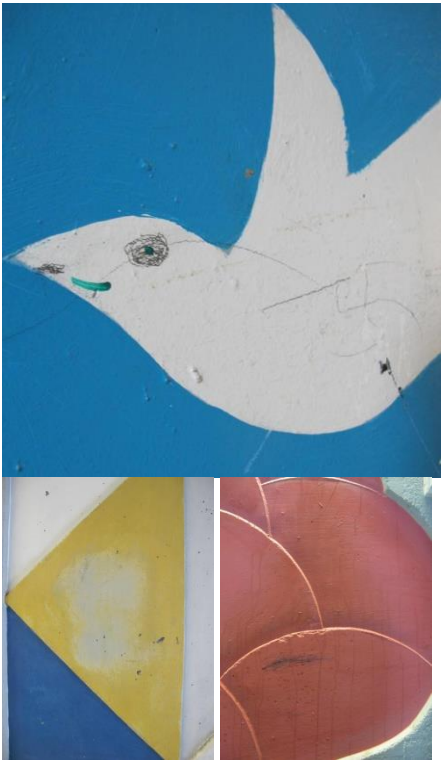
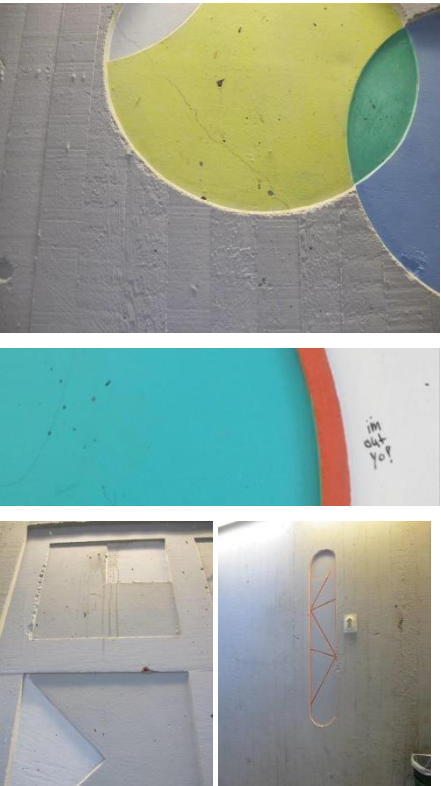
<p>Smuts, snus, klotter och blyertsstreck. Sprickor i putsen. Vissa ytor har rengjorts för hårt och färgen är borta.</p>

<p>Dokumentation av samtliga ingående delar i verk.</p> <p>Rengöring/retuschering av skadade ytor.</p>

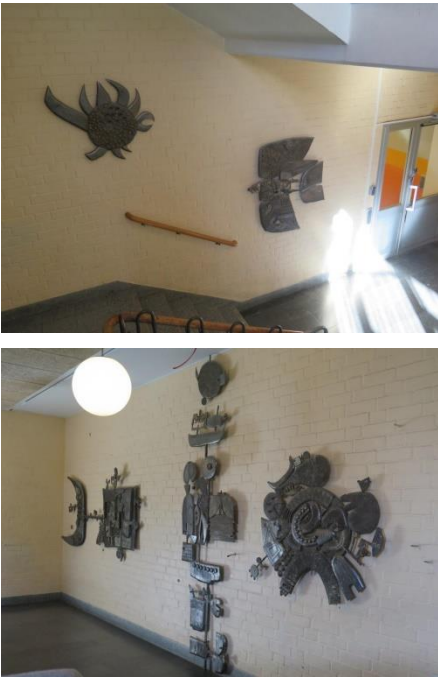
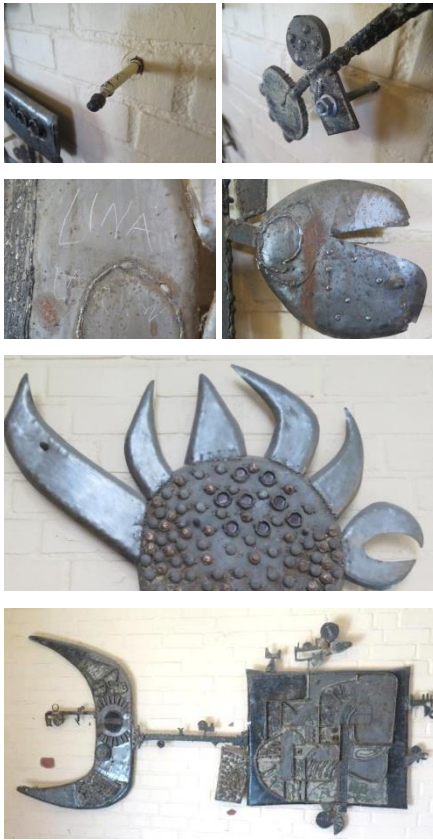
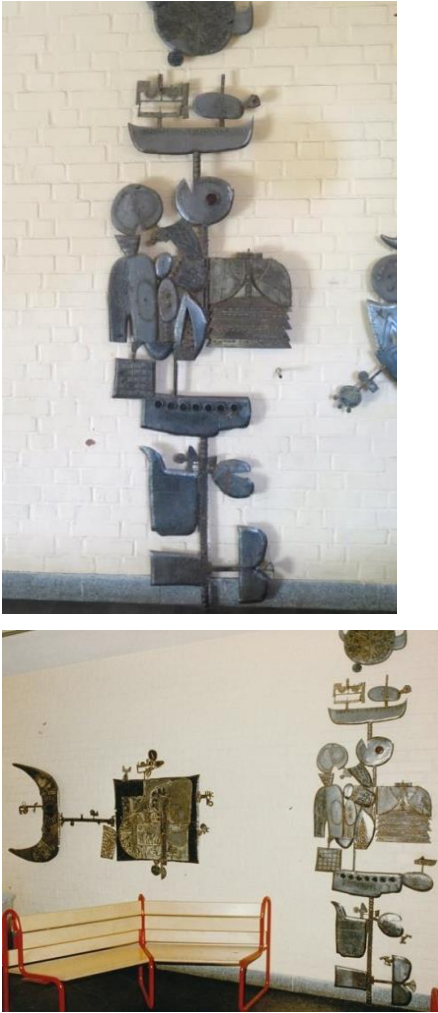
Verk nr. 5038	Beskrivning och skador	Åtgärdsförslag	Kompetens och prioritet
<p>Titel: Minoisk morgon Konstnär: Stig Lindberg År: ? Placering: Nacka gymnasium, Griffelvägen 17. Hus A, plan 1, Trapphus S Material: Metall. Mått del A: ?cm Mått del B: 300 x 630 cm Skylt: Nej Signatur: Inte funnen</p>

<p>Metallrelief i 5 delar uppsatta i trapphall längs två vinkelräta väggar.</p> <p>Flera delar av konstverket saknas, 4 infästningar i väggen saknar konstverk. (på bilder från 1993 saknas de också). Minst 2 infästningar har lossat (mutter saknas). Några av gamla infästningar är bytta till ny gängstång och mutter. Delar kan ev. finnas i vind/källarrum på skolan. Efterforskningar hos intendent Magnus, f.d. intendenten, vaktmästare m fl. på skolan ger inga ledtrådar om att delarna finns bevarade.</p> <p>Flera metaller (järn, koppar) tycks vara blandade, och ytan är grafitgrå, svart, vit, rostfärgad och kopparmetallisk. Vissa ytor har grafitgrå glans och andra är matta. Anmärkningsvärt är att de områden som 1993 var gyllene nu är matt grå. Vit beläggning i nedsänkta ytor. Glas i olika färger finns inlagt (blått, svart, orange, rött, lila).</p> <p>Ytan är smutsig av snusprillor, damm, färgrester (gult från målning av vägg), röd färgkrita, tejp rester.</p> <p>Rostbruna utfällningar och droppformade märken finns på vissa ytor. Klotter med blyerts. Rostfläckar.</p> <p>Några delar är deformerade (nr 2 i trappan).</p>	<p>Ytlig rengöring. Närmare utredning i arkiv kring ursprunglig teknik och utseende, tillkost, datering, material, saknade delar, stratigrafi, vilka åtgärder som utförts efter 1993 som skadat metallen, sökning av saknade delar på skolan, och vilka åtgärder som bör göras.</p>

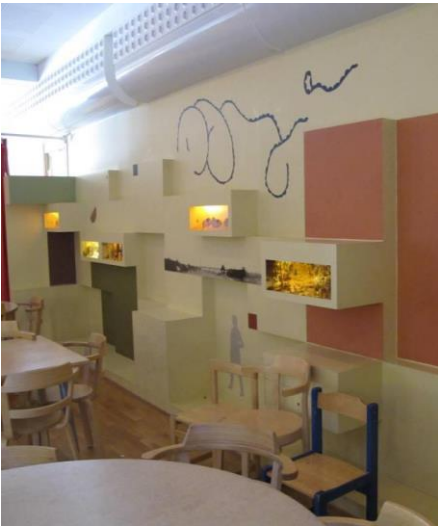
<p>Höger vägg</p>	<p>Verket är placerad längs två väggar i matsalen. Halva delen finns uppe på en scen som används av skolan vid speciella tillfällen. Konstverket består av flera luckor som går att lysa upp med belysning. Två växter finns placerade på verket.</p> <p>Färg har nöts bort, framförallt längs verkets kanter och på marken ytan fått märken och slitits av skor. Det finns ett hål i konstverket, i mitten av den högra väggen.</p>

<p>Vänster vägg</p>	<p>Områden där färg nöts bort och material förlorats ska åtgärdas. Innan åtgärder bör en förundersökning utföras i samarbete med konstnär. Det bör även diskuteras om växterna ska flyttas bort, eftersom de skymmer verket och det finns risk att de kan skada materialet.</p>

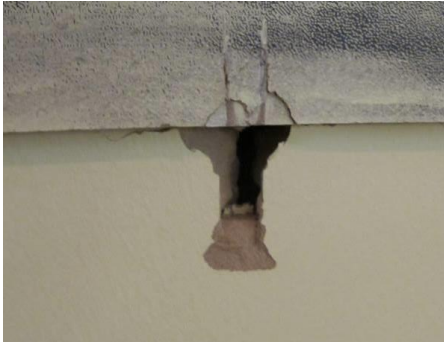
<p>Hål i den högra väggen</p>	<p>Konservator/konstnär 2</p>

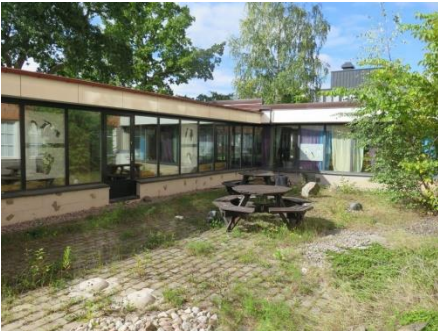
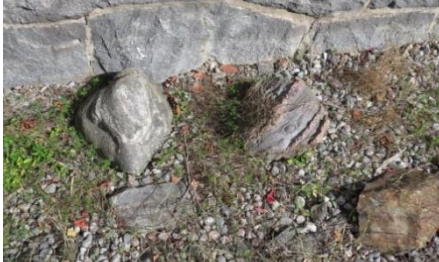
<p>På en av stenarna (den i mitten) saknas en del. Enligt rektor Barbro Widlund ingick minst 2 tunga pingviner i sten som stod löst som gymnasisterna hade som sport att ta bort. De togs därför i förvar av Nacka kommun. Övriga ornamenterade stenar är stabila. Stenar med sälansikten uppges ha försvunnit för ca 10 år sedan. Grafik sitter skyddat mellan glaset. Innergården är låst men öppnas ibland för elever.</p>	<p>Ursprunglig bild, närmare beskrivning av konstverket och vad som ingår eftersöks. Kontakt med konstnären Konstverket kompletteras ev. m.a.p. saknade delar.</p> <p>Underhåll av innergården.</p> <hr/> <p><i>Grafik (5 st) sett från korridoren och från gården:</i></p>

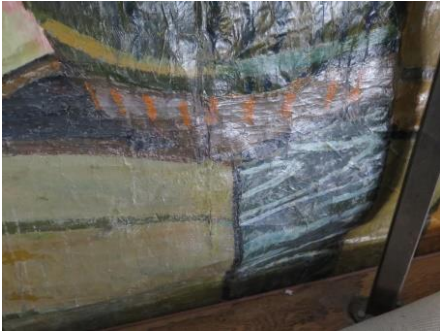
<p>Målning på papper/tunn väv under. Förlaga till gobeläng i Göteborgs konserthus som Barbro Nilsson m.fl. sedan vävde. Målningen står utsatt genom att musikinstrument finns framför, dock finns ett räcke i metall som skyddar något. Målningens yta buktar. Många skador, speciellt nedtill mot marken: hål, sprickor, krackelering, skavd yta och färgbortfall. Klotter finns på målningen. Målningen besiktigades och åtgärdades av specialister 2004, anlitate av Nacka kommun, som lagade de största revorna (enligt rektor Barbro Widlund).</p>

<p>Nedre delen av måleriet bör skyddas som akut åtgärd, innan måleriet tas ned.</p> <p>Omplacering övervägs. Skolan är nu en högskoleskola.</p> <p>Konserveringsrapport eftersöks. Förundersökning bör ev. utföras innan konservering map. historik, material och förseslagna åtgärder. Färgerna tycks klarare på denna förlaga än på konserthusets gobeläng. Måleriet demonteras och konserveras.</p>

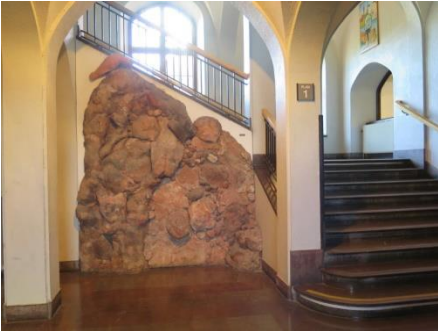
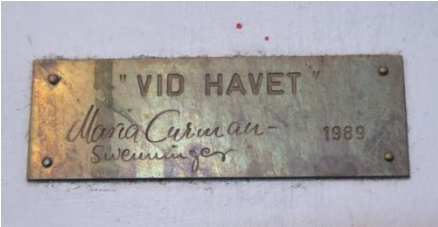
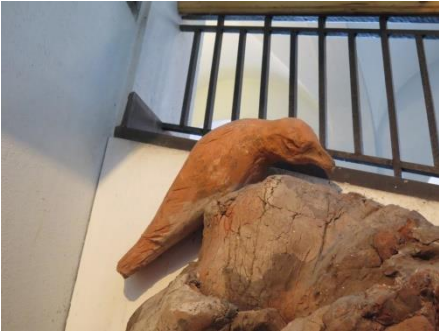
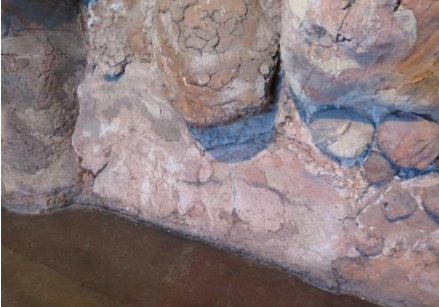
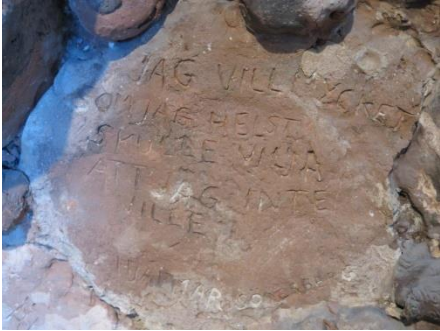
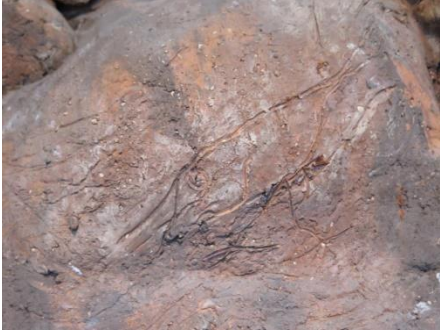
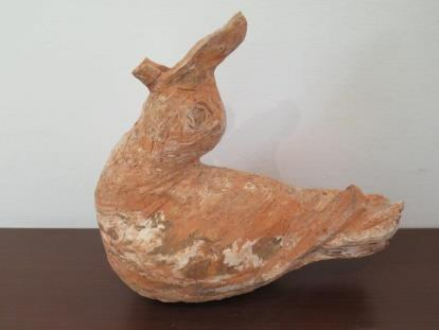
<p>Keramik, oglaserad bränd rödlera. Relieffen har en mycket ojäm och skrovlig yta som gör att damm lätt fastnar. Den har vita utfällningar av okänd härkomst.</p> <p>Relieffen står utsatt. Delar kan ha försvunnit, endast 1 fågel finns kvar. En fågel som kan ha lossat finns på ett bord i Expeditionskorridoren i G-huset. Men enligt uppgift från rektor Barbro Widlund ingår inte fågeln men är separat utlånad av Nacka kommun.</p>

<p>Relieffen bör skyddas så att man inte kan stöta till den, eller luta sig mot den.</p> <p>Ursprungliga utseendet och material bör utredas närmare genom tidiga bilder och kontakt med konstnären. Tillhör fågeln verket? Har delar fallit av? Var kommer de vita utfällningarna från? Från leran eller yttre påverkan?</p> <p>Relieffen rengörs.</p>

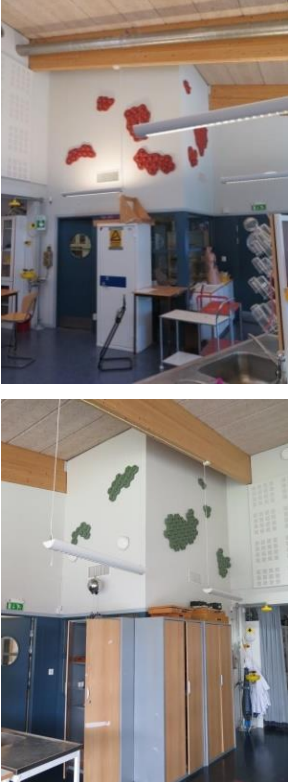
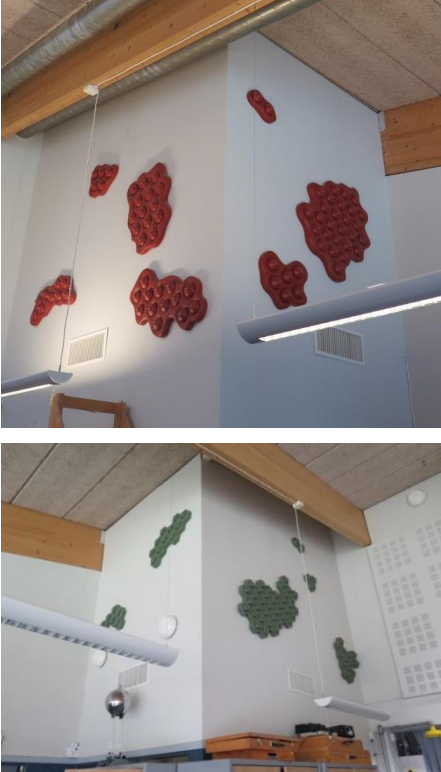
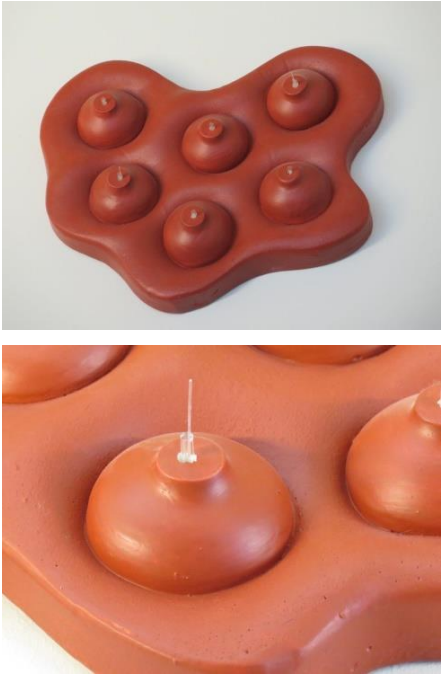
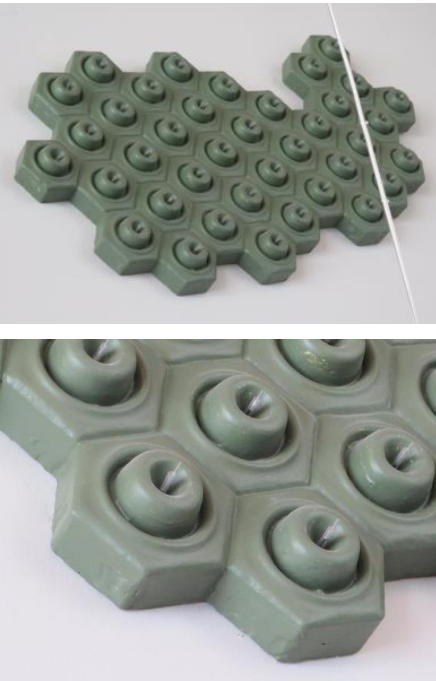
<p>Del A: 7 tegelröda element Del B: 6 blekgröna element</p> <p>Fiberoptiken fungerar inte. Rörig omgivning, konstverket är inte synligt. Lampor är placerade för nära konstverket (del B).</p>

<p>Lite damm tas bort med torr trasa. Ljusinstallationens funktion lagas. Kan omgivningen förändras?</p> <p>Skylt sätts upp.</p>

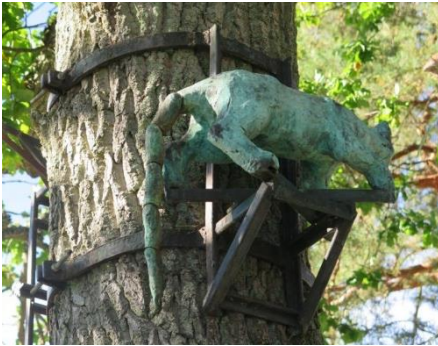
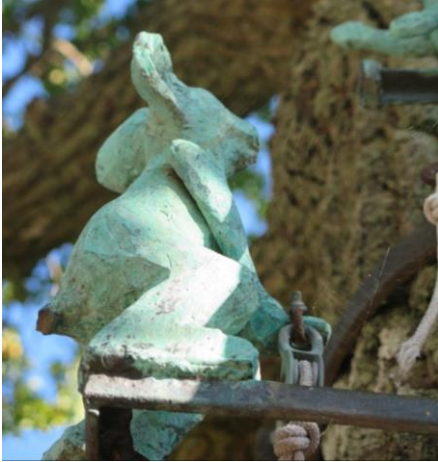
<p>3 grönpatinerade bronsdjur (2 möss och en katt) är fästa på en järnställning. 2 järnringar runt en ekstam fogade med gängstång.</p> <p>Ett rep som ska hänga ner mot marken är fäst vid den nere musens hand och leds till hävstång av järn som slår på klockan. Repet har dock klippts av eftersom barnen har lockats att klättra upp och ringa i klockan.</p> <p>Besiktning skedde från marknivå. Vissa delar av järnkonstruktionen är rostiga och har biologisk påväxt. Ev. är färg flagande från järnet.</p>

<p>Närmare besiktning bör ske från stege för att kontrollera infästningar och korrosionsgrad på järnet.</p>

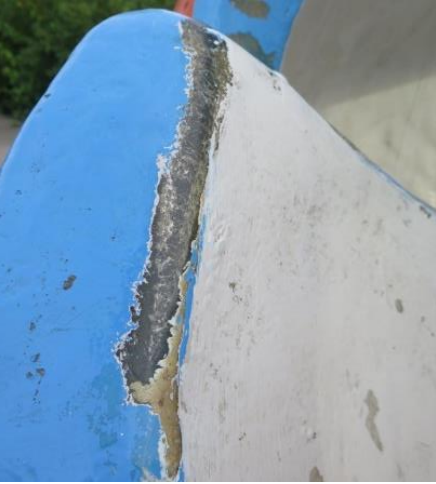
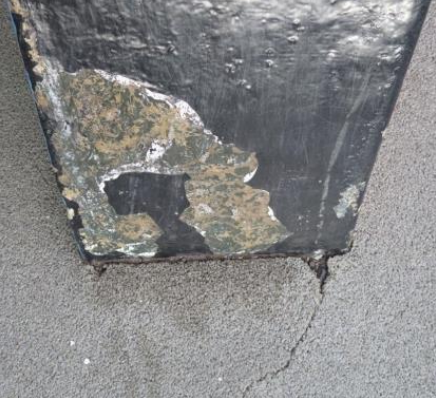
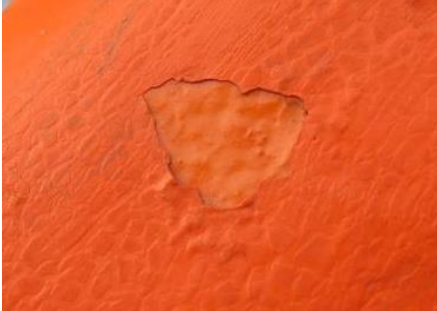
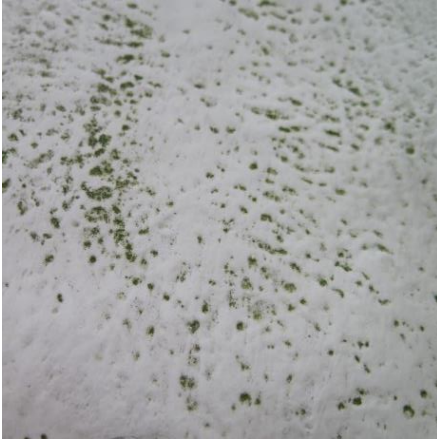
<p>Marken har nyligen bytts ut till gummiplatta, då det tidigare var det sand. Gummit har redan börjat brytas ned och spricka upp.</p> <p>Färgen har mer eller mindre slitits och skavts bort. Skulpturen är troligtvis ommålad flera gånger sedan 1974.</p> <p>Biologisk växtlighet, framförallt över regnskyddade områden. Missfärgning av rinningar på insidan av skulpturen.</p> <p>Skulpturens yta har retuscherats på några områden, där ny färg har fyllts i.</p>

<p>Förundersökning/färgundersökning och behöver utföras. Skulpturens yta rengörs och färgavslag retuscheras. Marken åtgärdas.</p>

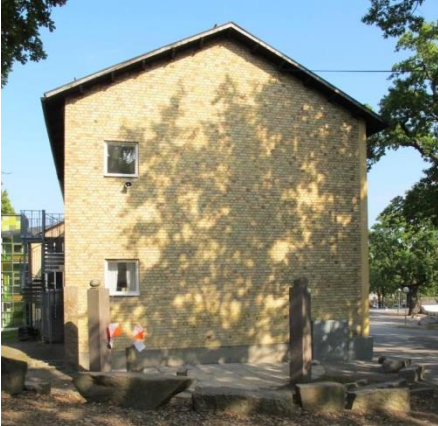
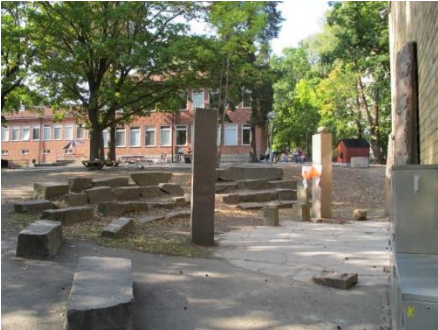
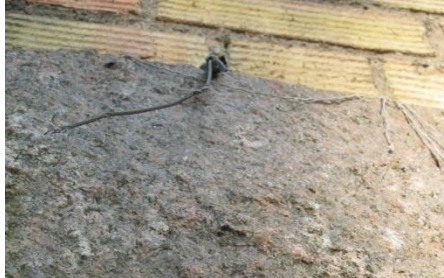
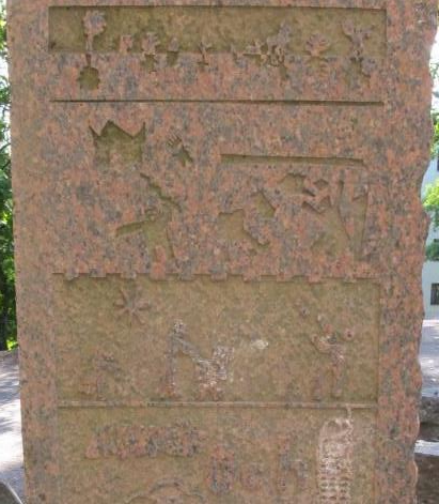
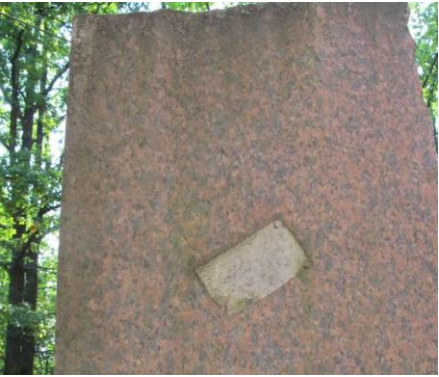
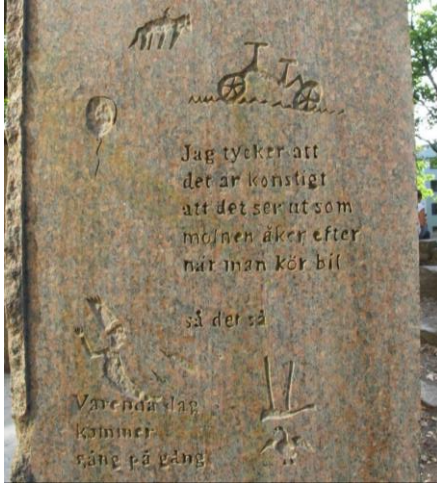
Verk nr. 5048	Beskrivning och skador	Åtgärdsförslag	Kompetens och prioritet
<p>Titel: Ingen titel Konstnär: Liv Due År: 2001 Placering: Sickla skola, Gilleväg. 5, skolgården, huvudbyggnadens vägg. Material: Granit, metall. Mått: 14 x 8 m Skylt: Nej Signatur: Nej</p>

<p>Amfiteatern består av 27 stenar som sittplats till publiken, och 10 stenar som står på stenplattor på scenen. Två stenar är fästa i skolbyggnadens fasad med beslag och skruvar i järn. Verket används som en lekplats.</p> <p>Smuts, tejp rester, och biologisk växtlighet på stenar. Svårt att bedöma skador på stenarna eftersom de är naturliga och inte formade av konstnären själv.</p> <p>Mellan de fyra stående stenarna och väggen hänger vajrar. Från den vänstra delen av väggen har en vajer gått av. En vajer används för att hänga en kontrollpunkt för orientering.</p>

<p>Stenarna bör rengöras från smuts och biologisk växtlighet.</p> <p>Funktion för vejrar utreds. Lagning av vajer övervägs.</p>

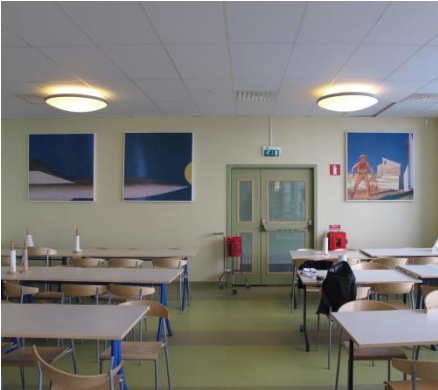
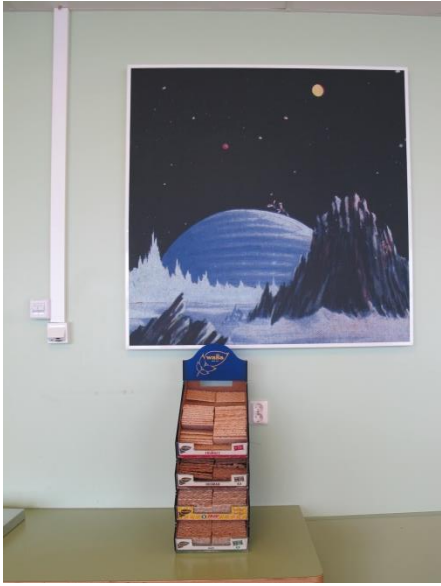
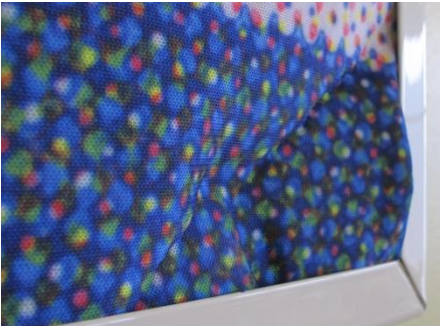
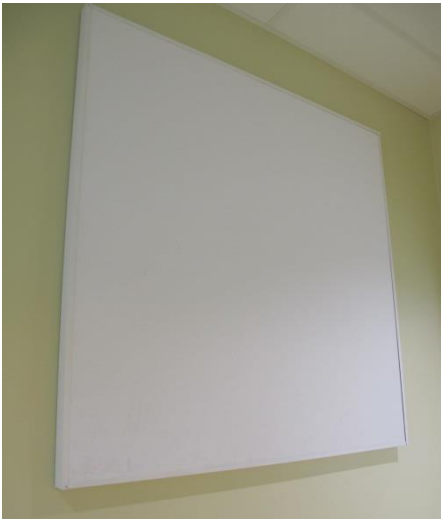
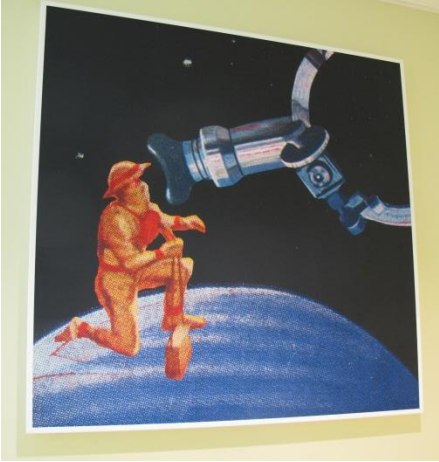
<p>Total 11 tavlor på tre väggar i matsalen. På två tavlor har textilduken samt fodret dragits ut och blivit deformerat. Tavla ovanför serveringsbord har fått stänk av matfläckar. På en tavla är hela färgtrycket försvunnet, och duken är helt vit.</p>

<p>Deformerade kanter rättas till. Fläckar tas bort.</p> <p>Tavla som saknar färgtrycktryck undersöks, konstnär kontaktas.</p>

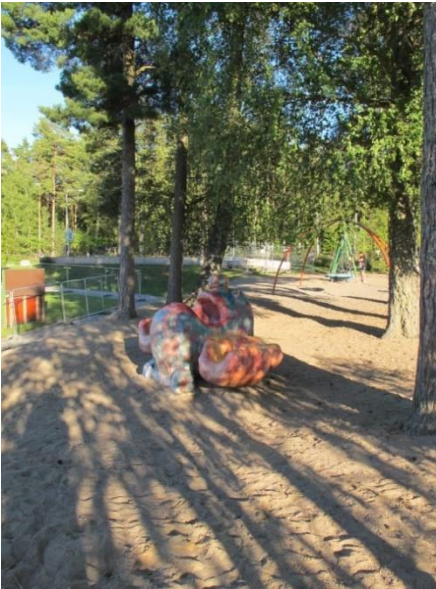
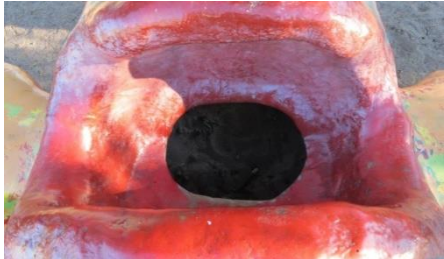
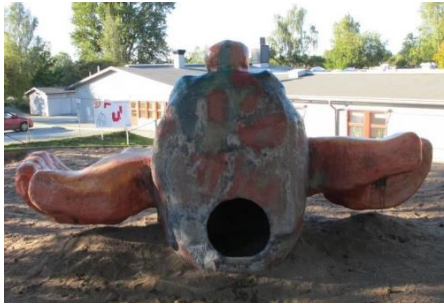
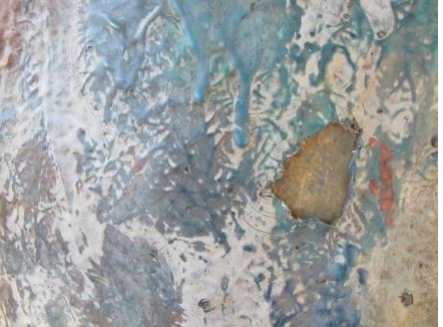
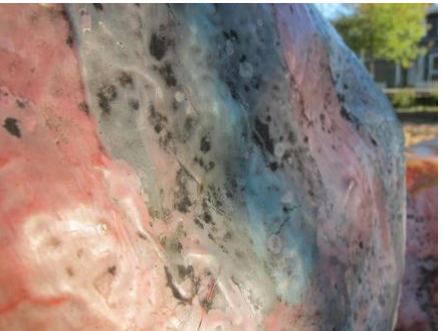
<p>Leksulpturen har två hål, ett genom huvudet och ett genom munnen.</p> <p>Biologisk växtlighet och sand på omfattande ytor även inuti verket.</p> <p>Färgen har bleknat på samtliga ytor. Vissa delar av färgen lossnat och delar av glasfiberytan har slitits bort.</p> <p>Klotter i form av rispor finns på flera delar av skulpturens yta.</p>

<p>Skulpturen rengörs från smuts och biologisk växtlighet. De bemålade ytorna rengörs, retuscheras och saknade delar fylls i.</p> <p>Huruvida skulpturen ska vara placerad i sand eller inte bör övervägas eftersom sanden sliter och smutsar ned materialet mer än på asfalt eller gummiplattor. Placeringen under träd leder till att den får biologisk växtlighet.</p>

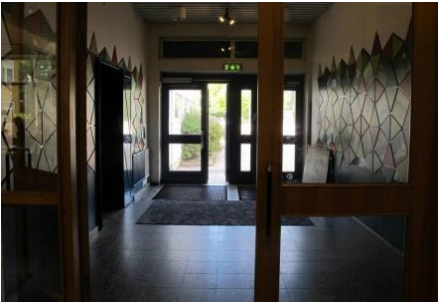
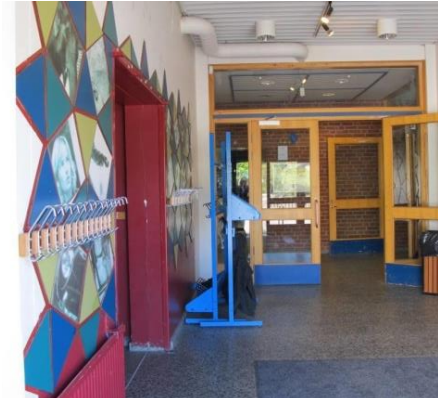
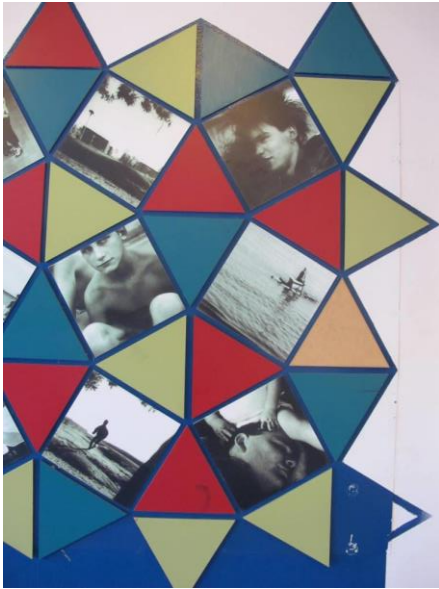
<p>Entré A: Flera trekantsskivor saknas, vissa har kanter som saknas, några har förlorat färgskikt helt. Flera delar av trekanterna är ommålade, vilket syns. Det finns mycket klotter och klet. Hängare har spikats upp på väggen/verket och klädställning täcker verket. Den vita väggen är i dåligt skick.</p> <p>Entré B: Tre trekanter saknas, en har förlorat färgskikt och flera har delar som saknar färg. Det finns mycket klotter och klet både på fotografierna och de färgade trekanterna. Några partier har målats om.</p>

<p>Både elever, föräldrar och lärare anser att konstverket inte passar i skolan pga. det förekommer flera provocerande motiv i verket. Huruvida verket ska flyttas eller inte bör diskuteras. Konstverket bör även åtgärdas, klotter tas bort, spånskivor lagas och färg retuscheras.</p>

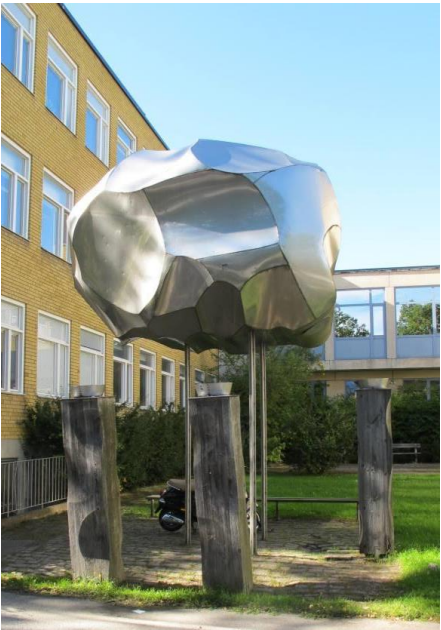
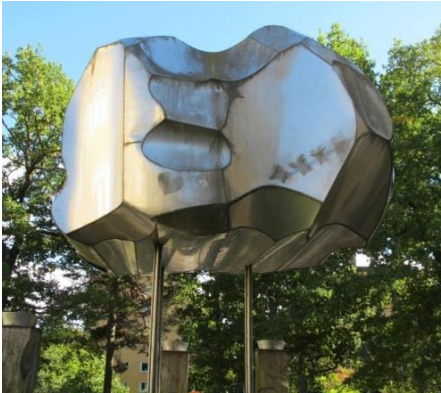
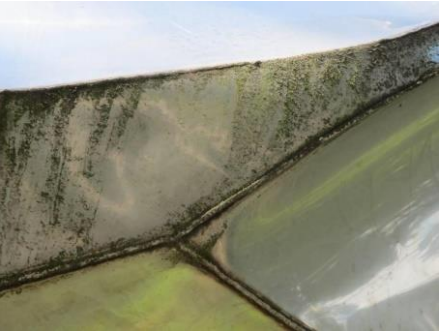
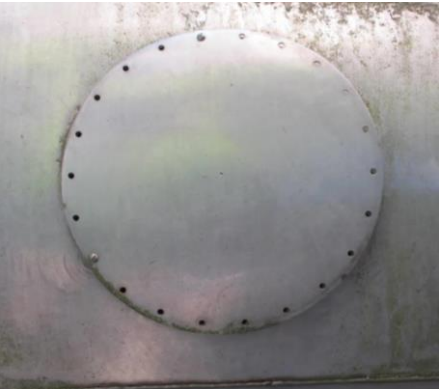
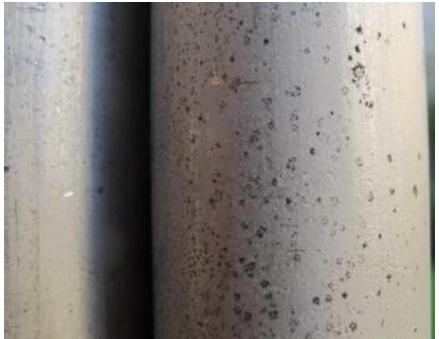
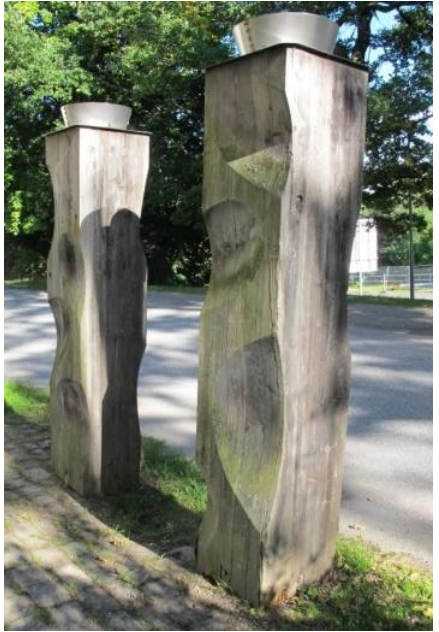
<p>A. Består av 45 sammansvetsade delar på tre ben. Rinningar, biologisk påväxt, lager av mörk smuts har samlats på ytan, mest vid sammansvetsade områden. Lucka saknar flera skruvar, endast två kvar av 22.</p> <p>B. Består av tre lyktor. De har tidigare haft glaskupoler men har vandaliserats några gånger. Träet är ruttet nedtill och har mycket små hål från häftstift på samtliga ytor. Ytan har biologisk påväxt av alger och mossa. Järnbeslag fäst i marken har korroderat, även aluminium korroderar vid lyktornas nitar.</p> <p>Marken har rört sig mycket så att stenplattorna ligger väldigt ojämnt placerade.</p>

<p>Samtliga delar av verket behöver rengöras från smuts och biologisk påväxt. Djupare förundersökning bör göras på träet och korroderade metalldelar för att komma fram till rätt åtgärder, eventuellt bör delar som skruvar, beslag och träet bytas ut. Skruvar till luckan skruvas på plats. Nya glaskupoler bör övervägas och marken bör åtgärdas.</p>

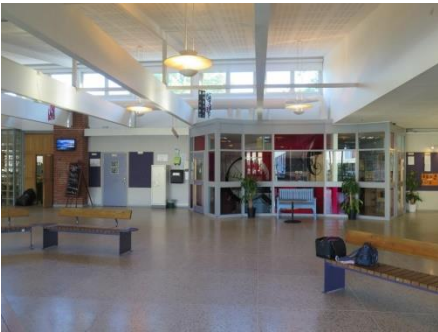
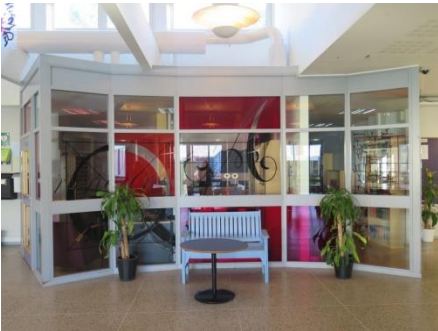
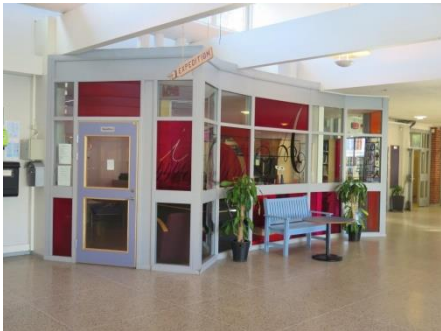
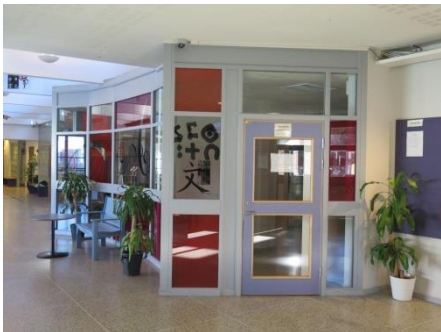
<p>Glaspartiet utformades vid ombyggnaden 2000.</p> <p>Lite grönt klotter och tejprenster på glasparti.</p> <p>2 glasmobiler saknas, i taket finns en lina kvar vid de röda och endast kroken kvar vid den svarta. Avslag i glaskanter på mobilt glas.</p>

<p>Ta bort tejp med nagel eller mjuka verktyg. Ta bort klotter från tuschpenna.</p> <p>Rekonstruera 2 saknade glasmobiler. Kontakt med konstnärerna. Undersök ursprungligt utseende och om de kan rekonstrueras.</p>

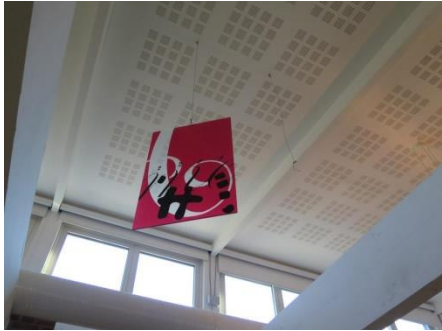
<p>Ett rött glas kvar, och en lina.</p>

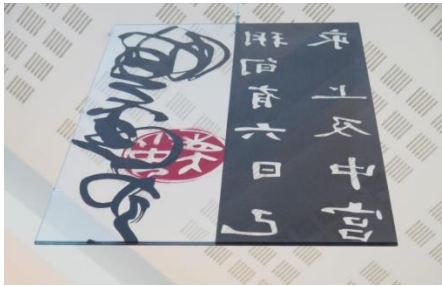
<p>Ett svart glas kvar, och en krok i taket till det försvunna glaset.</p>	<p>Städpersonal på skolan 3</p> <p>Förvaltare/konservator 3</p>

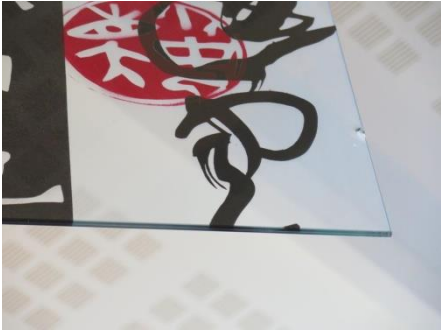
<p>Skadat glas.</p>

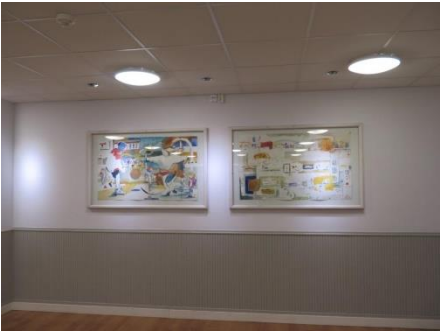
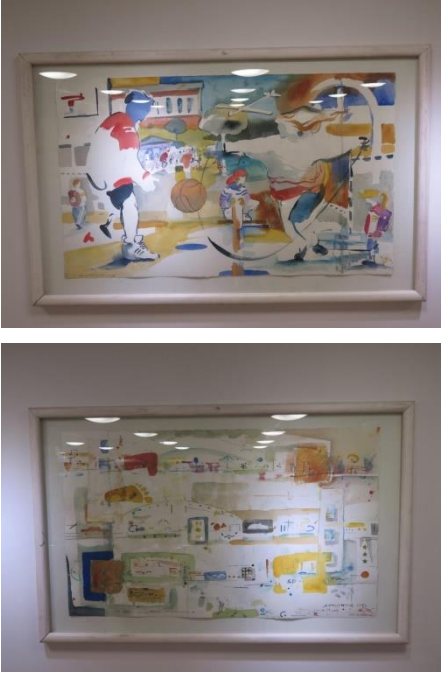
<p>Endas 2 av 4 akvareller är funna. Kontakt med vaktmästaren Tony som ska leta bland tavlor i förråd om de två andra akvarellerna finns där.</p> <p>Vita små färgstänk från ommålning på glaset. Lite damm på insidan av glaset, men ok. Pappret buktar något.</p>

<p>Eftersök de 2 sakande akvarellerna.</p> <p>Vita färgstänk tas bort med nagel eller mjukt verktyg.</p>

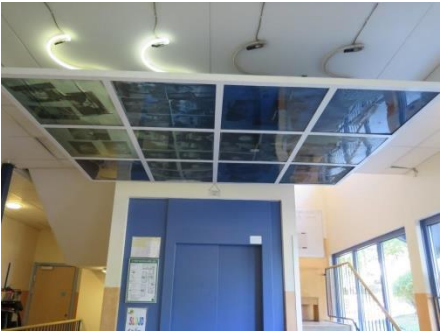
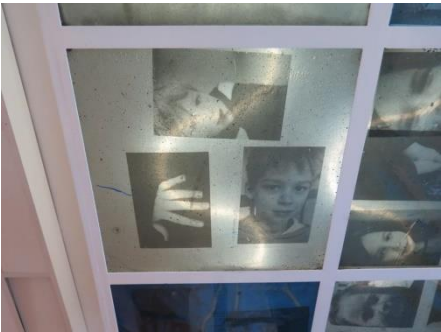
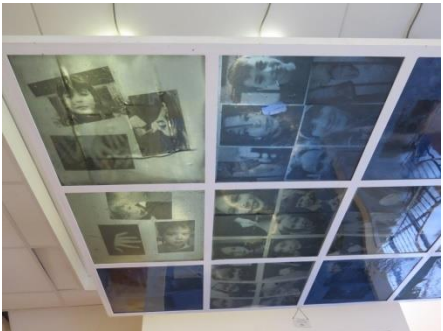
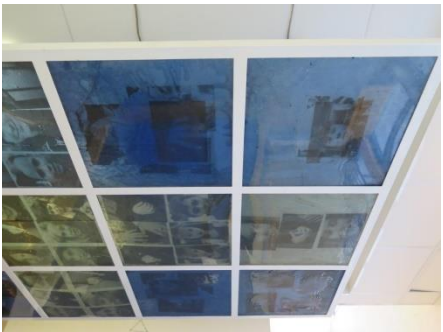
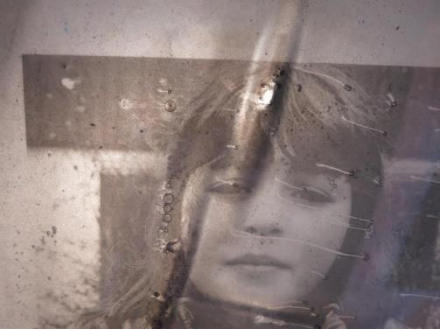
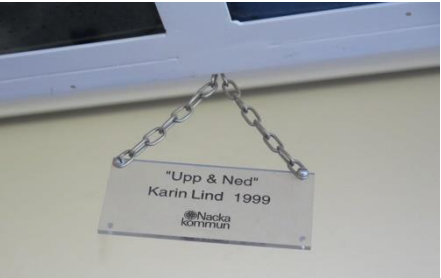
<p>Glaset är fäst i vit metallram. 4 slingor av neonljus finns i taket, men endast 2 fungerar. Den ena sidan av glaset är därför mörkt. Glaset är mycket smutsigt vilket ytterligare försämrar ljusgenomsläppet.</p> <p>Det finns mycket damm på översidan av glaset. Filmen är fäst på översidan. Den är "plastig" och drar smuts till sig. Det finns blåsor och buktningar i fotofilmen, osäkert om buktning är original eller uppkommit senare.</p>

<p>Konstverket tas ner. Undersök ursprungligt utseende och material i på filmen. Rengör filmen och glaset. Skydd för filmen övervägs efter rengöring.</p> <p>Neonrören lagas eller byts ut.</p>

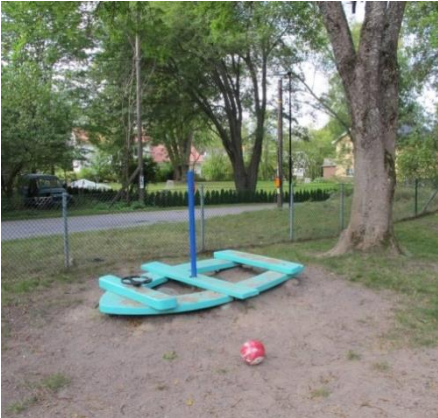
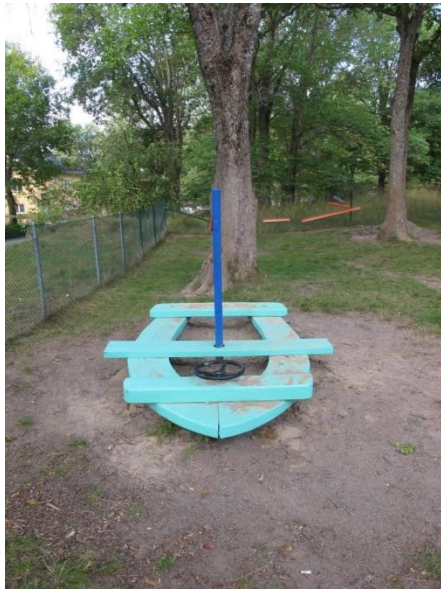
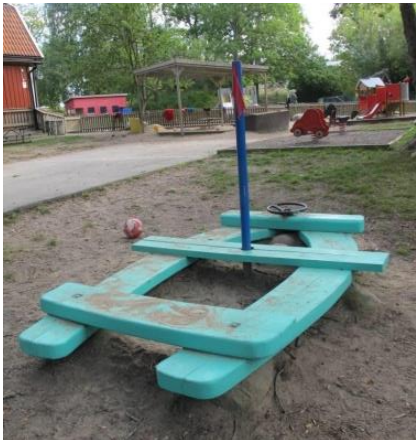
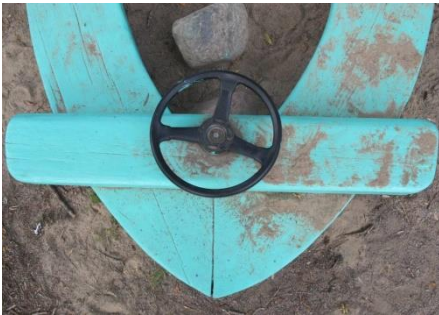
<p>Flera delar av skulpturen har tagits bort, den har målats turkos och gjorts om till en båt. Ratten, en planka i mitten och en trästång med en flagga tillhör inte originaldelar. Delar av verket togs bort eftersom det ansågs kunna skada barnen.</p>

<p>Eftersom verket har förändrats så mycket med tiden har konstverket gått förlorat. Rekonstruktion och/eller dokumentation bör övervägas.</p>

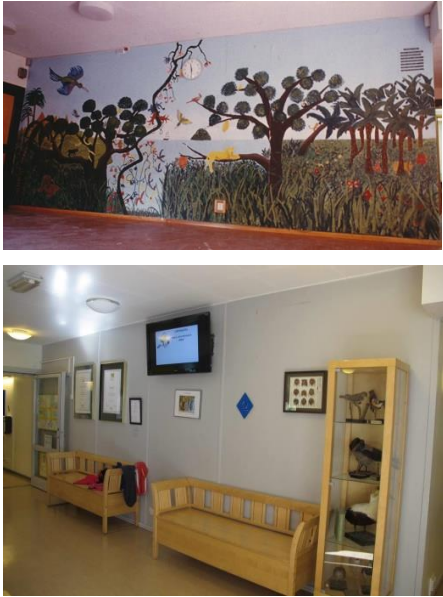
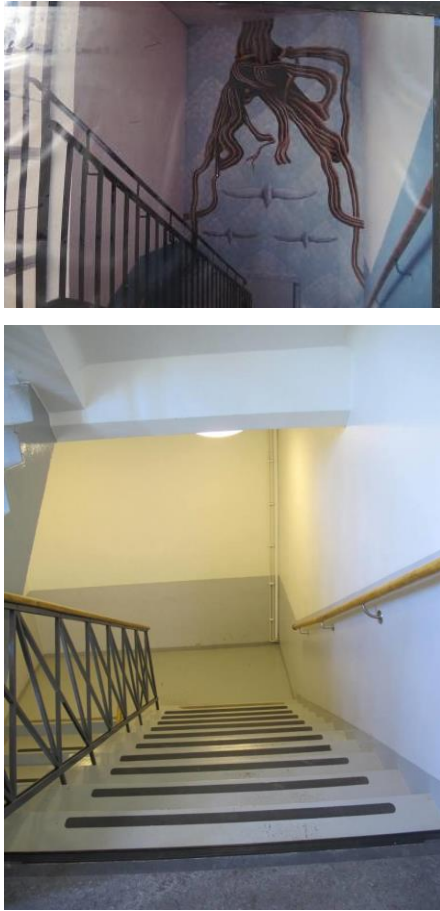
Verk nr. 5033	Beskrivning och skador	Åtgärdsförslag	Kompetens och prioritet
<p>Titel: Ingen titel Konstnär: Stellan Lindblad (1945-1998) med elever År: 1982 Placering: Älta skola, Ältavägen 183. Material: Väggmålning. Mått: Skylt: Nej Signatur: Nej 1%-utsmyckning 17 500 kr</p>	<p>Ej påträffad.</p> <p>Troligtvis övermålade vid renoveringen av gamla skolan 2007 (se bilder nedan).</p>

<p>Dokumentation av målningarna och eventuell framtagning av målningarna.</p>

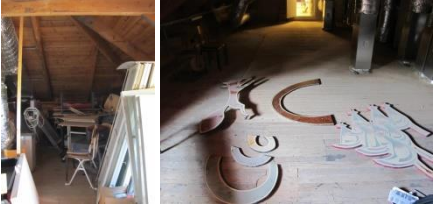
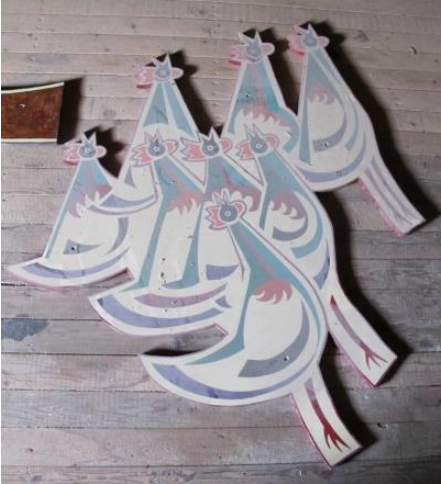
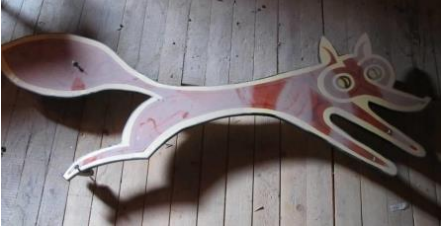
<p>Nuvarande placering.</p>	<p>Delar av konstverket påträffades på vinden. Två delar saknas, en tupp och en halvcirkel. Tuppen ligger svåråtkomligt långt in i förrådet och troligtvis även halvcirkeln.</p> <p>De besiktigade delarna är i gott skick förutom att de är mycket dammiga.</p>

<p>Rengöring torrt och vid behov vått. Närmare besiktning.</p> <p>Utplacering/ bättre lager.</p>
