Styrelseärende

Styrelsen för Nacka vatten och avfall AB

Miljörapport 2023

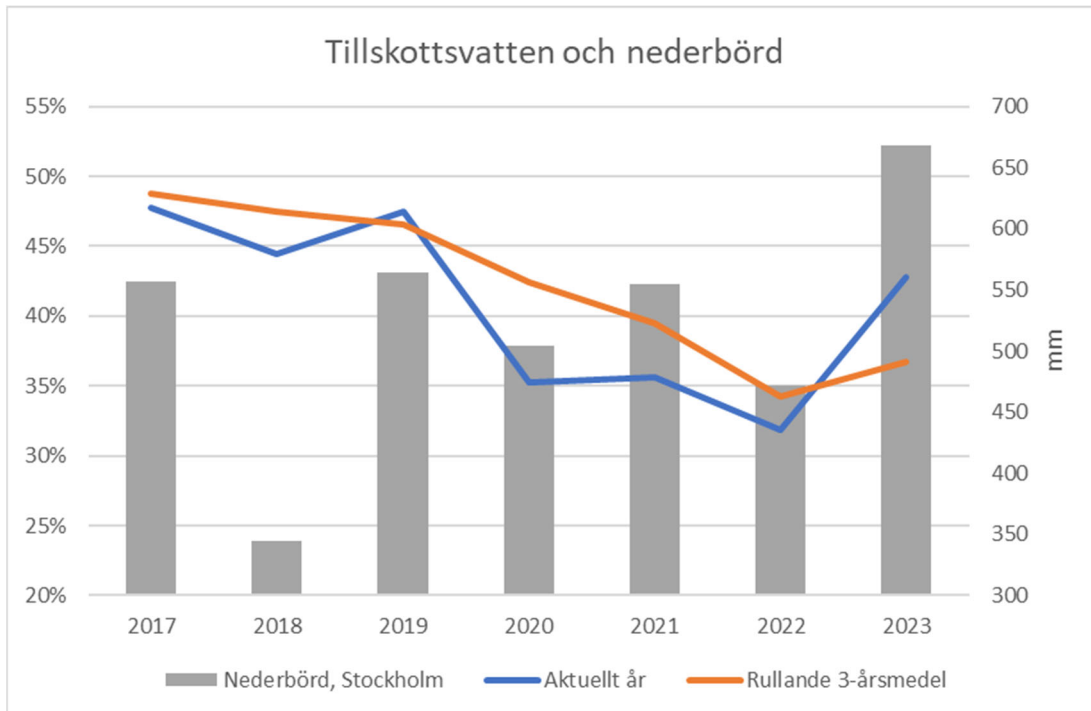
Figur 1. Andelen tillskottsvatten för aktuellt år och rullande treårsmedel samt nederbörd vid SMHI:s mätstation Stockholm, Observatorielunden.

Andelen tillskottsvatten uppgick till 43 % för 2023. Det är högre i jämförelse med 2022 som landade på 32 %. Skillnaden kan förklaras med att 2023 var ett betydligt mer nederbördsrikt år. Totalt föll 668 millimeter mot 472 mm under 2022 vid SMHI:s mätstation Observatoriekullen. I Figur 1 framgår utvecklingen av andelen tillskottsvatten sedan 2017. Den positiva trenden efter 2019 kan bland annat förklaras av att läckaget i vattenledningsnätet minskat från ca 25 % till ca 10 %. Överläckage till spillvattennätet är en källa till tillskottsvatten.
