**PM Dagvatten Morningside Marina**

2014-11-10

På uppdrag av Nacka kommun har Norconsult AB gjort denna dagvattenutredning för Program för fastigheten Erstavik 25:38 m.fl., Morningside Marina, se figur 1.

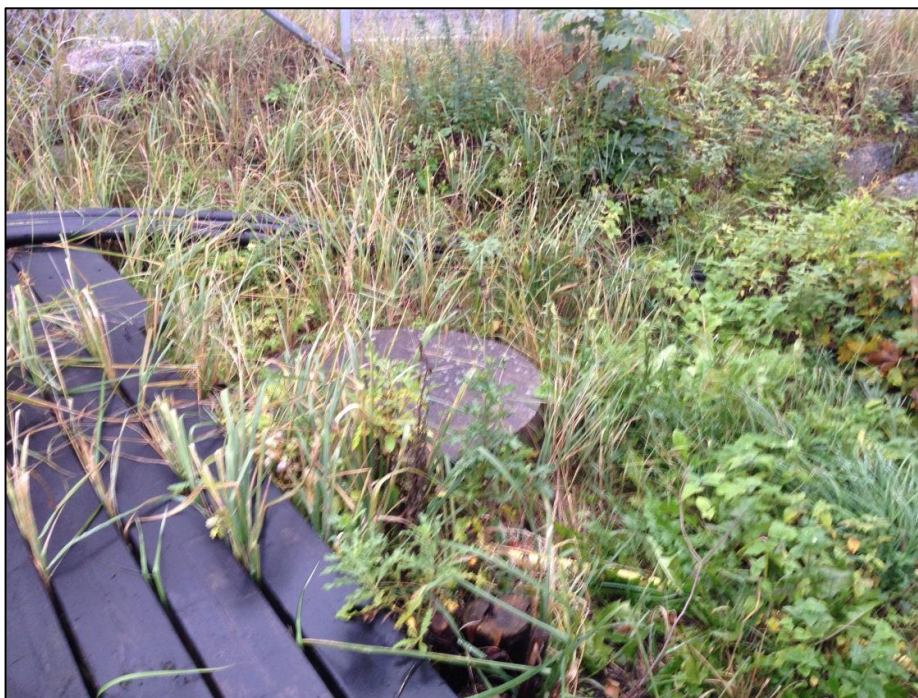
Vid platsbesök noterades en bäck strax väster om infarten till marinan. Bäckens källa kommer söderifrån och försvinner in i en kulvert under Saltsjöbadsvägen och marinaområdet. I sydöstra hörnet av Navigate Yachts huset finns en brunn som hör till kulverten, se figur 3. Utlopp i Duvnäsudden kunde inte lokaliseras.

**Figur 3.** Bilden till vänster visar brunnen på kulverten för bäcken

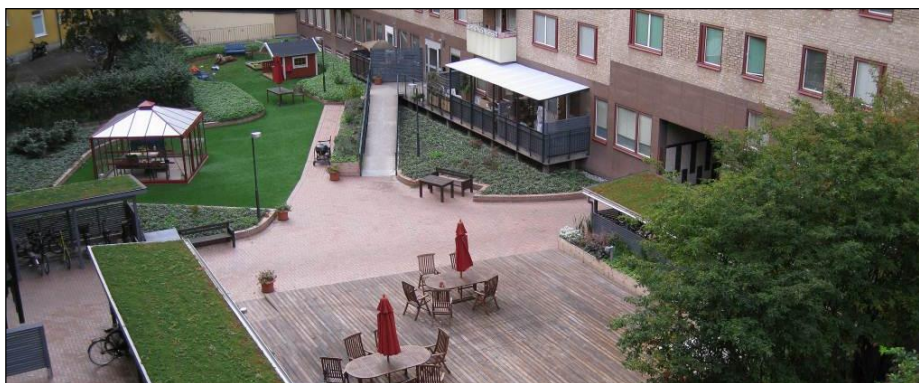
För att reducera utgående dagvattenflöde är det av stor vikt att hålla nere hårdgörningsgraden, d.v.s. minimera andelen asfalterade eller andra hårdgjorda ytor på gårdar och övriga markytor. Även där det planeras garage under gårdsytan, finns goda möjligheter att anlägga planerade grönytor och genomsläppliga beläggningar som bildar s.k. gröna gårdar mellan husen. I figur 7 visas ett exempel på utformning av en grön gård i centrala Stockholm.

Figur 7. Grön gård i Bergsundsstrand, Stockholm (Källa: Veg Tech AB)
