Rapportnummer: 225679

Drift- och underhållsplan 2018-2027 för broar inom Nacka Kommun

BETONG & STÅLTEKNIK I STOCKHOLM AB

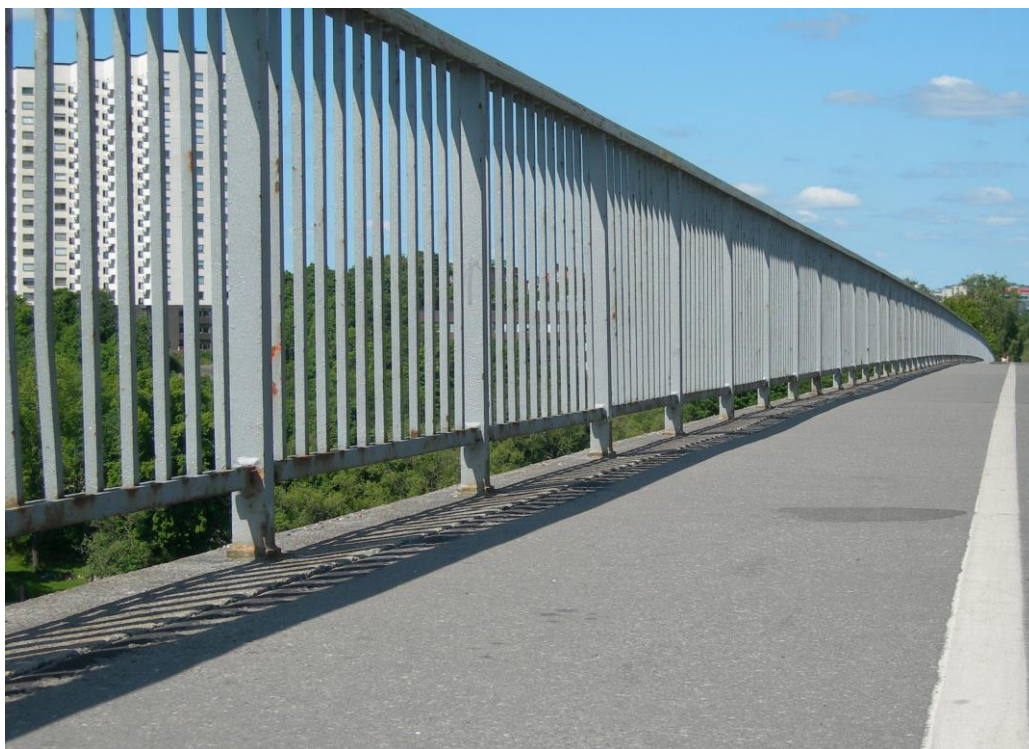
En av de mest utsatta konstruktionsdelarna på en bro är kantbalken. Den angrips på tre sidor av frost och vägsalt, se foto 1.

Foto 1. Kantbalk med räcke. Överytan skyddas inte mot fukt och vägsalt av ett tätskikt. De flesta kantbalkar ligger högre än vägbeläggningen. Om de inte gör det så brukar man åtgärda detta då en bro renoveras.

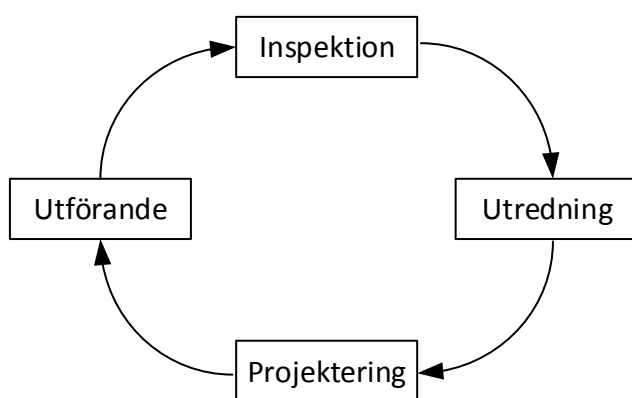
Arbetet med att underhålla konstbyggnader kräver planering och ett väl fungerande arbetssätt. Nacka har under årens lopp arbetat fram en modell som fungerar bra. Modellen utgår från underhållssnurran, se figur 8. Grovt kan man säga att den består av inspektion, utredning, projektering och utförande. I Nacka kallas den "Årsklocka" och är mer detaljerad än figuren nedan.

Figur 8, underhållssnurra.
