**Utveckling av Henriksdalsringen  
Februari 2023**

De tre bostadsrättsföreningarna på Henriksdalsklippan i Nacka, som idag förvaltar fastigheterna, önskar utveckla fastigheterna genom ombyggnad av befintliga takpåbyggnader till bostäder.

Fastigheterna kan preliminärt omfatta ca 85 tillkommande bostäder. Ombyggnad föreslås utföras genom att fastighetens befintliga takpåbyggnader, idag innehållandes lägenhetsförråd, ersätts av bostäder. Ingen övrig mark tas i anspråk för dessa bostäder.

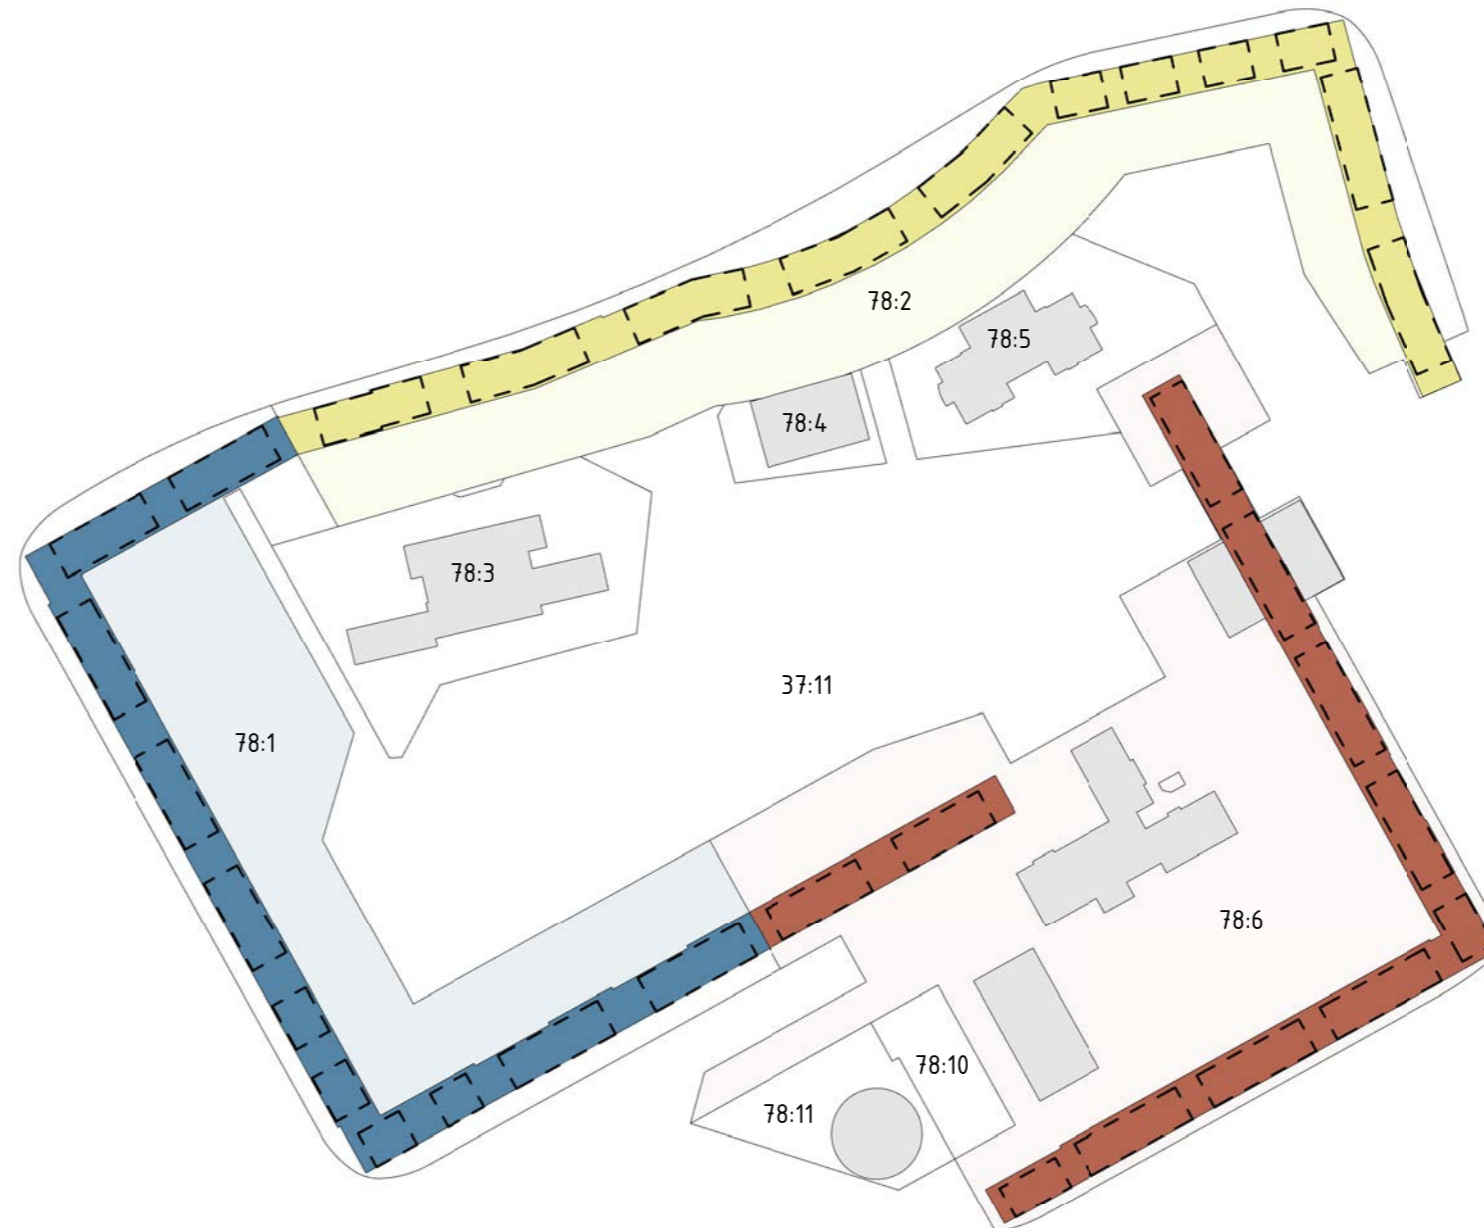
Fastigheternas avgränsningar och bebyggelse

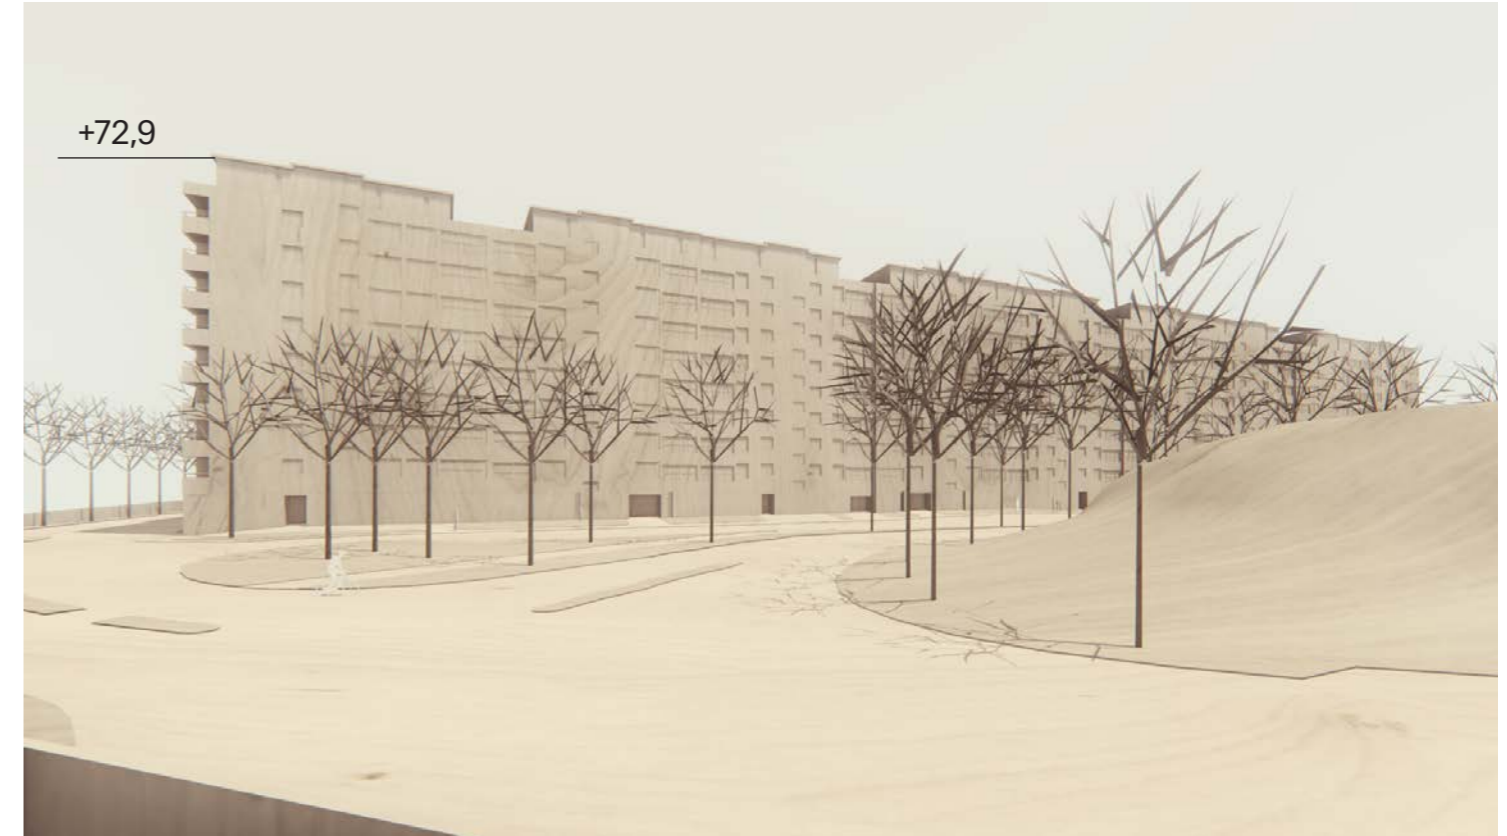
Modell av befintliga byggnader med förrådspåbyggnader. Sedda från Henriksdalsbacken och nordost.

I denna vy redovisas höjningen av påbyggnadernas takfot i bilden nere till höger. Skillnaden är även här svår att avgöra, bland annat då den är relativt liten i förhållande till de höga fasadernas totala byggnadshöjd (ca 2%) och att det inte finns intilliggande bebyggelse som kan utgöra referenshöjd.

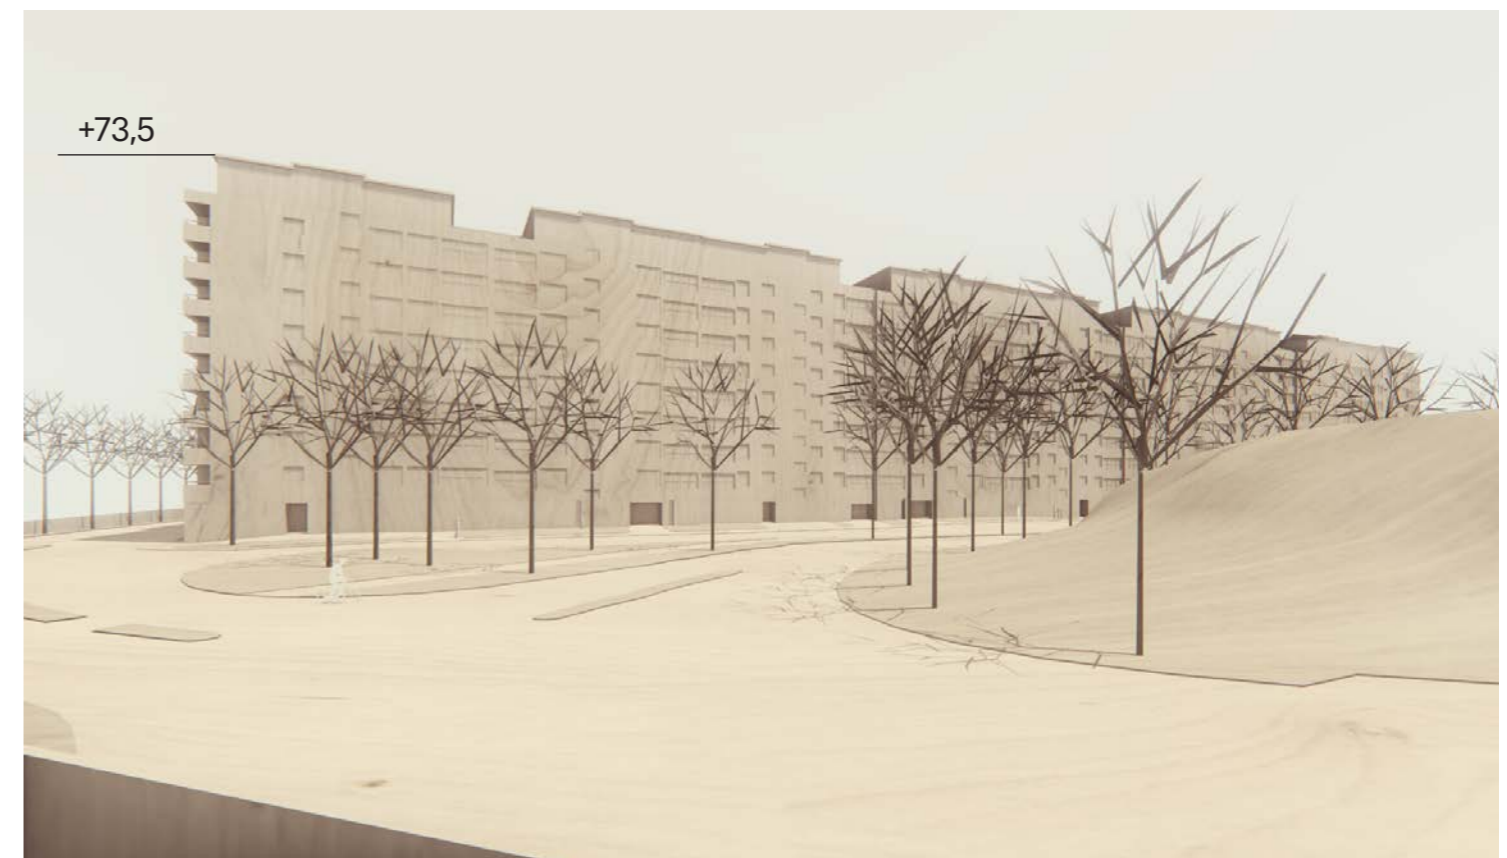
Modell av påbyggnad med höjd takfot. Sedda från Henriksdalsbacken och nordost.

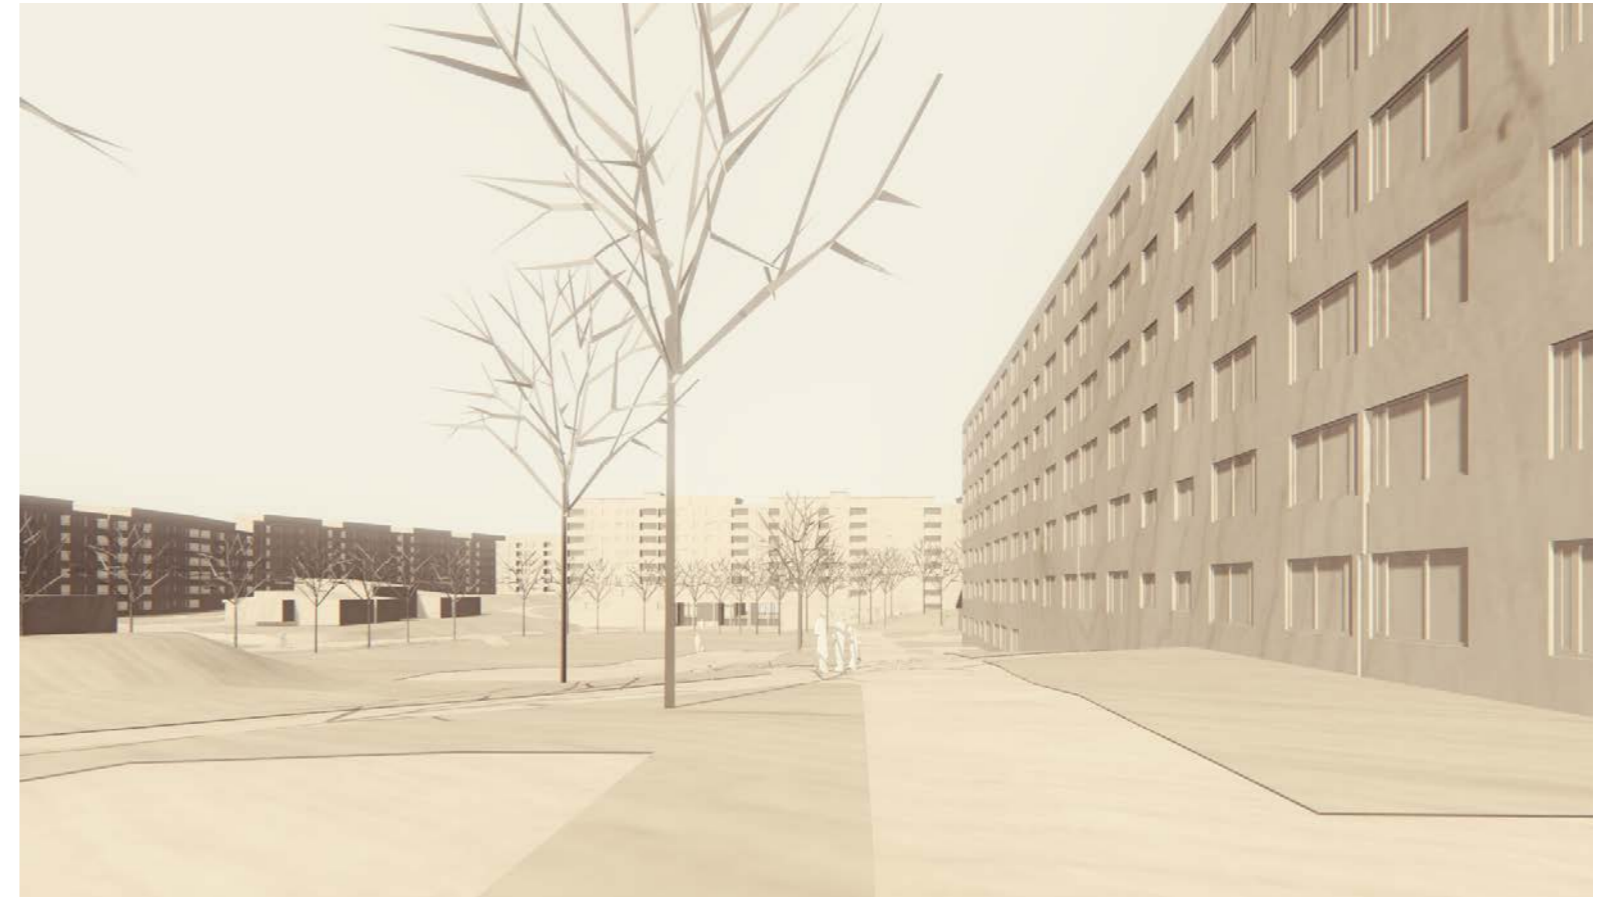
Modell av befintliga byggnader med förrådspåbyggnader. Sedda från gårdssidan

I denna vy redovisas höjningen av påbyggnadernas takfot i bilden nere till höger. Framförallt om man tittar utmed gårdsfasaderna så går skillnaden att avgöra. Man ser tydligt påbyggnaden sticka upp över takfoten. Men den volymmässiga förändringen antas ändå vara så pass marginell, att påverkan på intrycket är ringa.

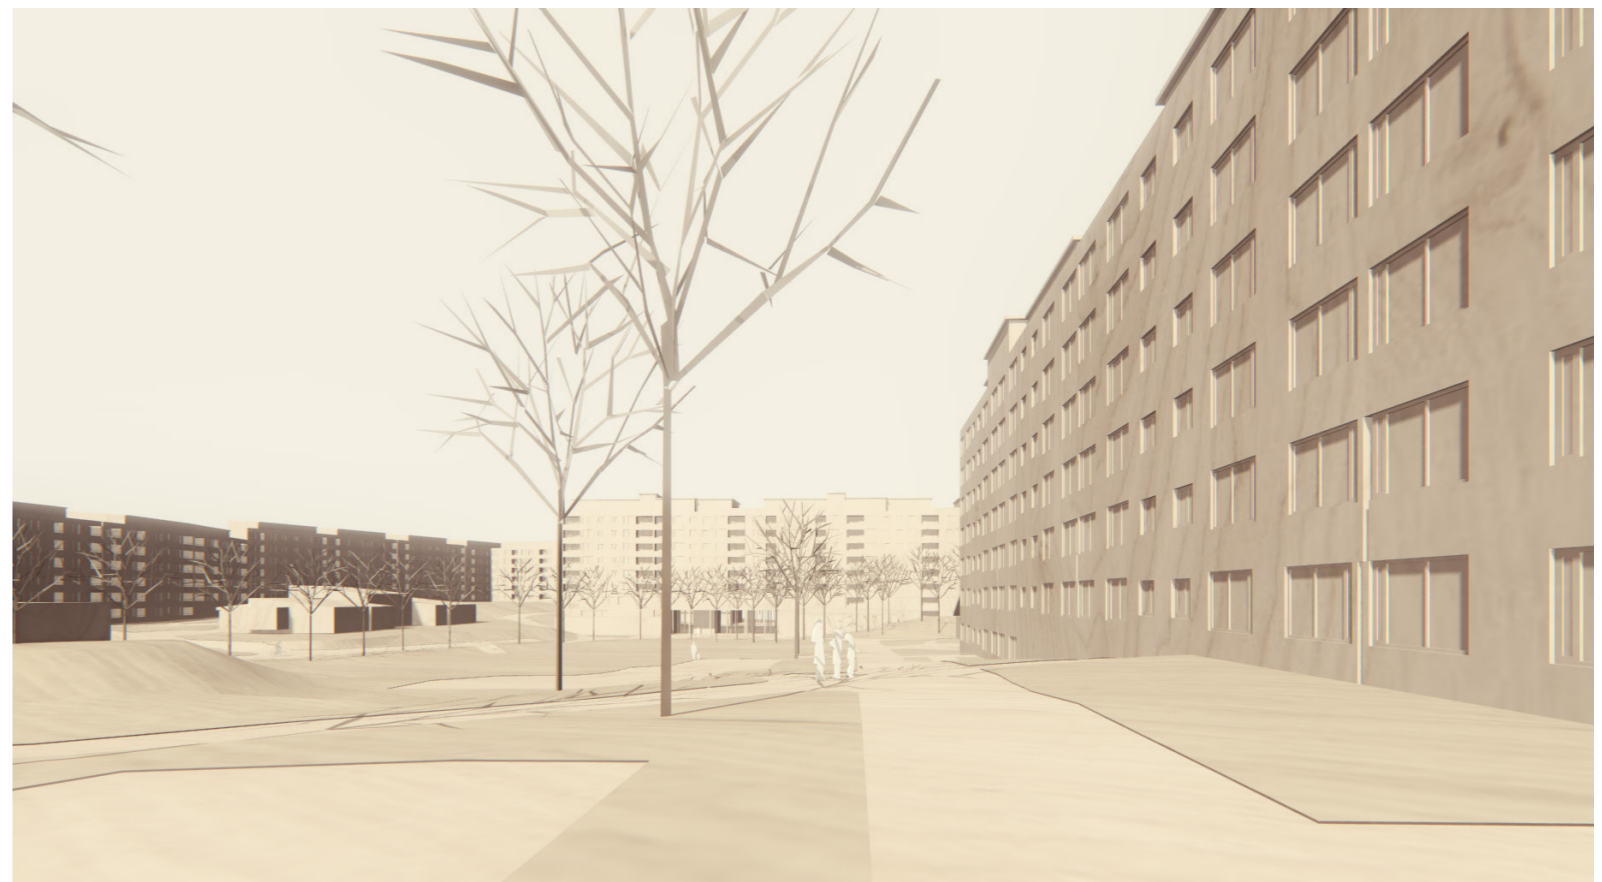
Modell av påbyggnad med höjd takfot. Sedda från gårdssidan

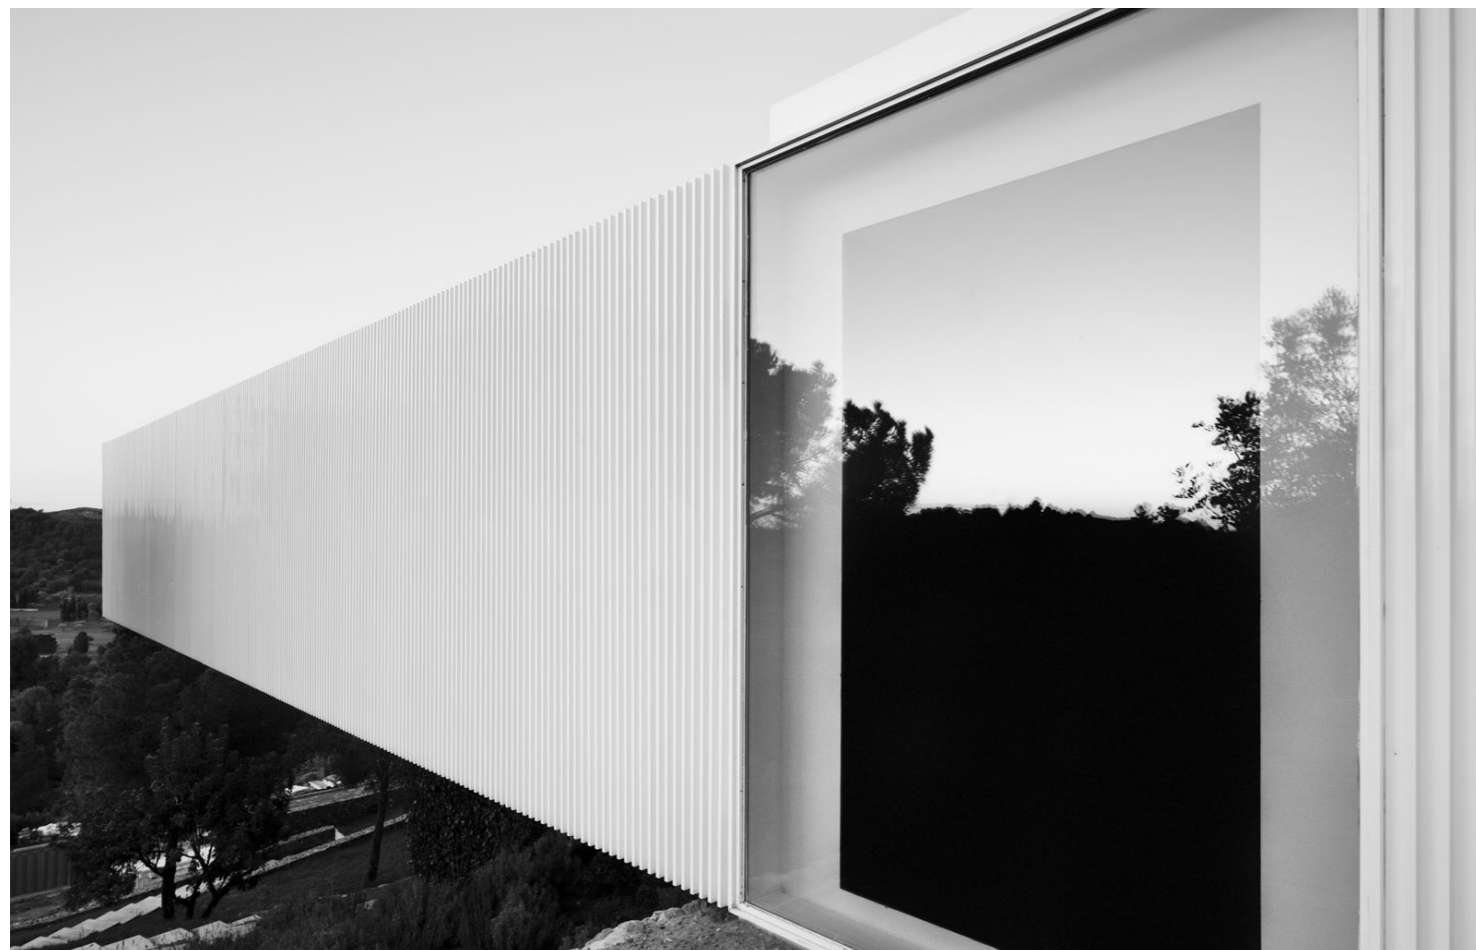
Flera exempel på olika fasadmaterial i skivformat som kan återskapa påbyggnadernas abstrakta fasader. De korrugerade skivorna kan vara täta, translucenta, ljusgenomsläppliga eller perforerade för att tillgodose ljusinsläpp. Fönster bör utföras med tunn eller dold karm. Växtlighet kan omringa volymerna och indragna räcken döljas bland växter.

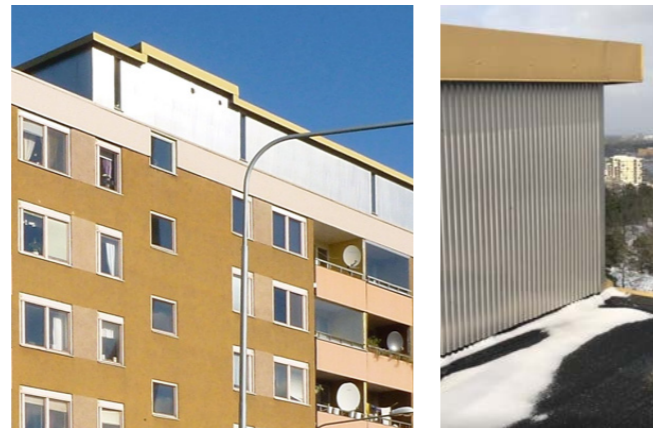
**Nuläge:** De befintliga påbyggnadsvolymerna har fasader av korrugerad plåt som är lätt reflekterande (se bild). Smala glasade slitsar ger dagsljus till de innanför liggande vinds- och teknikutrymmena. Volymerna uppfattas som enhetliga och monolitiska (utförda i ett stycke).

Henriksdalsklippan. Volymer och fasadmaterial

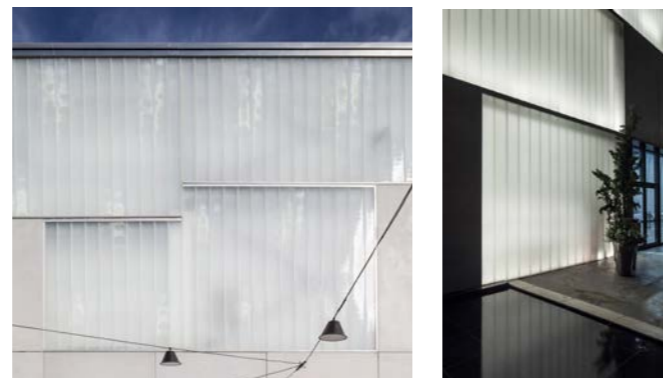
**Förslag:** Det monolitiska uttrycket kan bibehållas med ett enhetligt fasadmaterial av annan kvalitet, som dagtid ger en liknande effekt som den korrugerade plåten. Kvällstid kommer fönster tändas i de nya bostäderna och förändra intrycket av monolit. Ett förslag är då att utföra fasaderna med svagt bakljusbelysta paneler. Det monolitiska uttrycket kan då bibehållas och dessutom ges en ny kvalitet.

Opaka, translucenta paneler. Dagtid och kvällstid

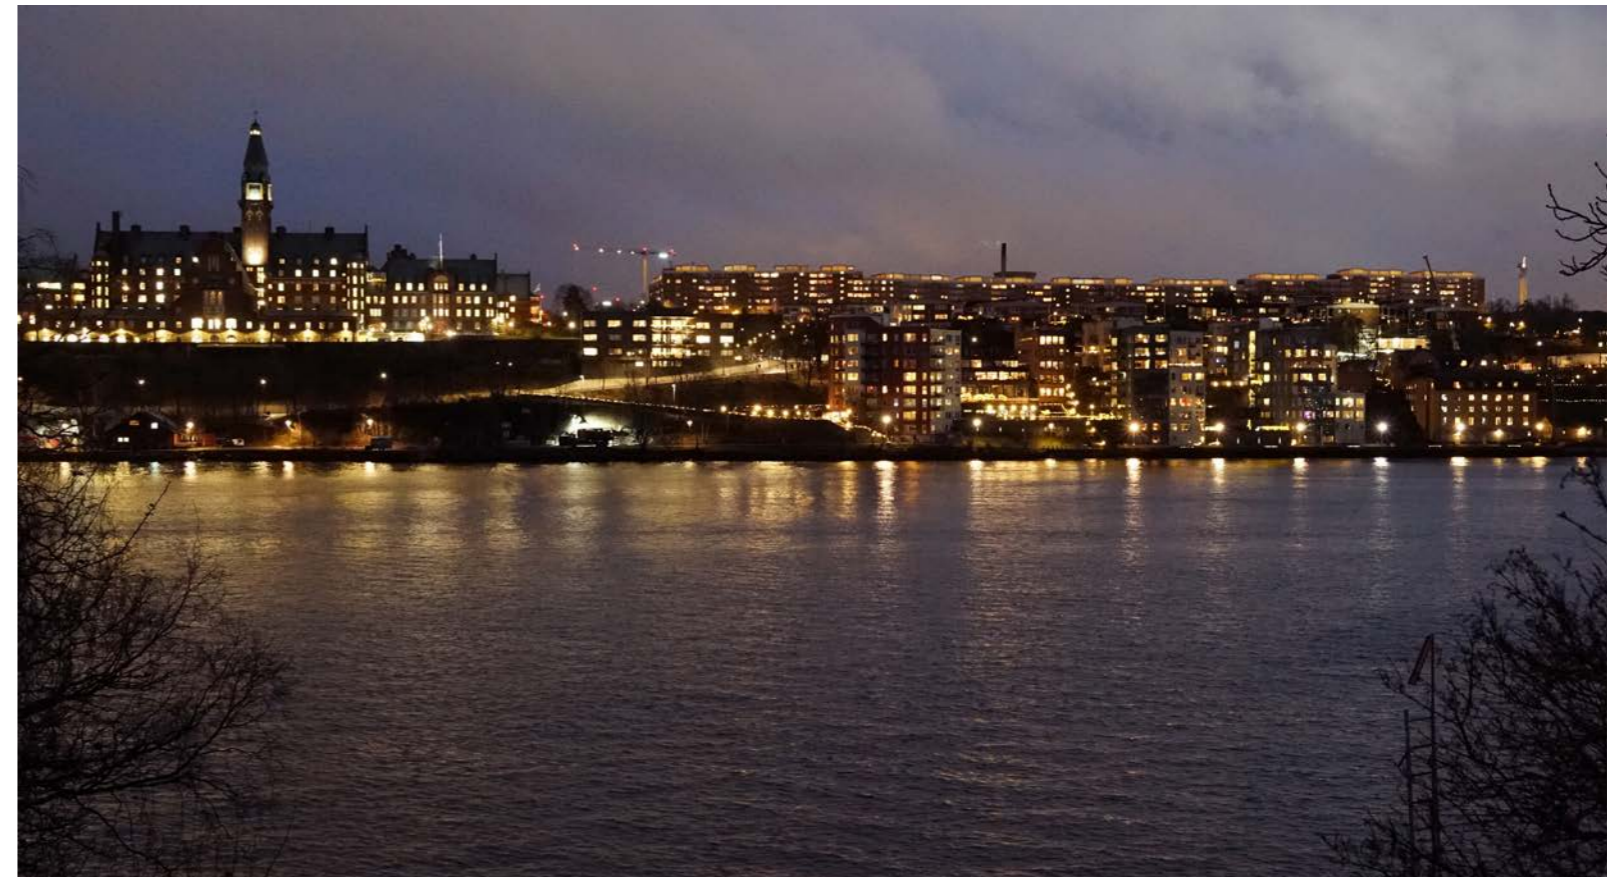
Fotomontage förslag. Henriksdalsberget med inredda vindar sedd från Waldemarsudde kvällstid, vinter

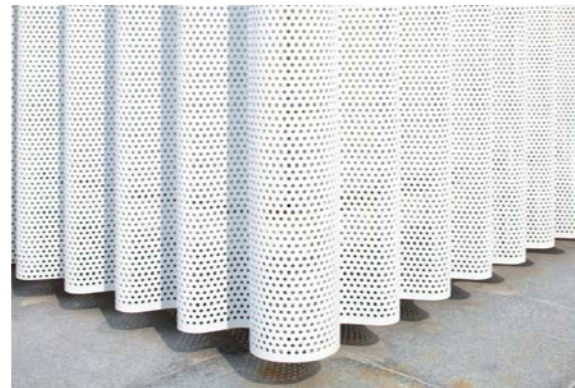
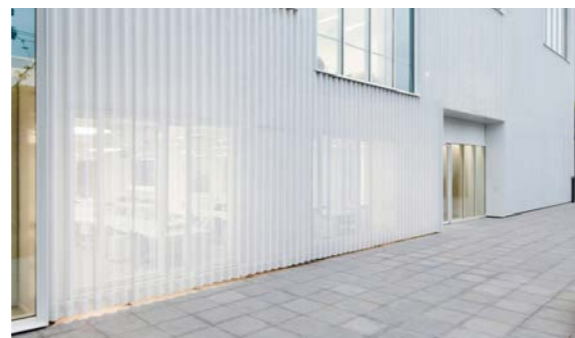
Förslag: Opaka och ljusgenomsläppliga paneler kan utföras med olika typer av material - glas eller metall. Framtida utredningar kan avgöra vad som blir lämpligast.

Korrugerad och perforerad panel, som är tät...

dagtid och ljusgenomsläpplig kvällstid

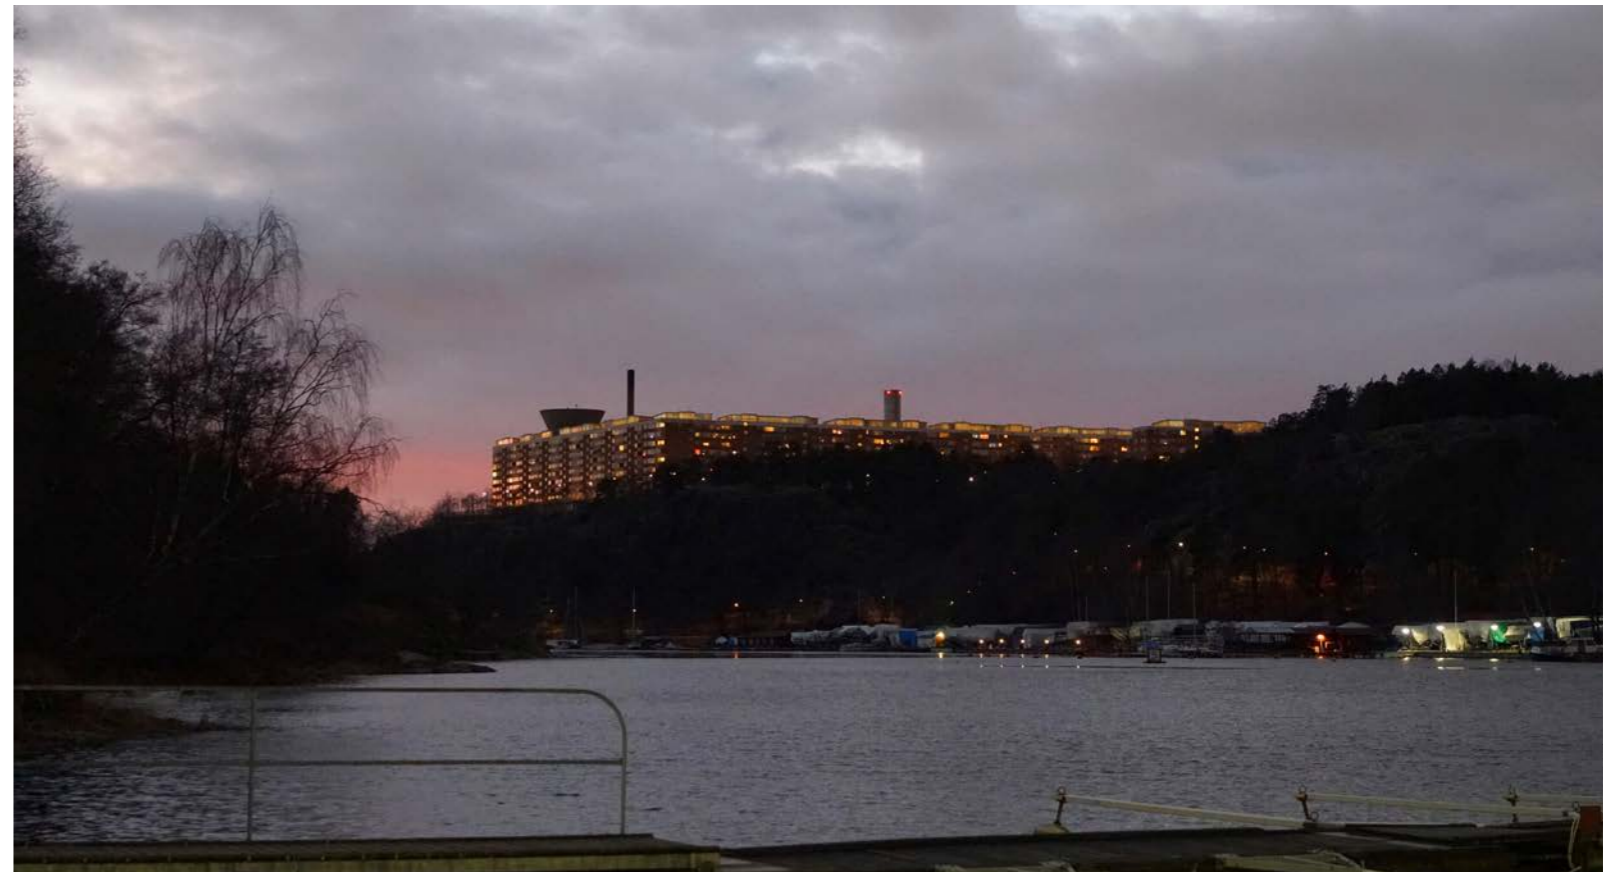
Fotomontage förslag. Henriksdalsberget med inredda vindar sedd från Ryssviken kvällstid, vinter

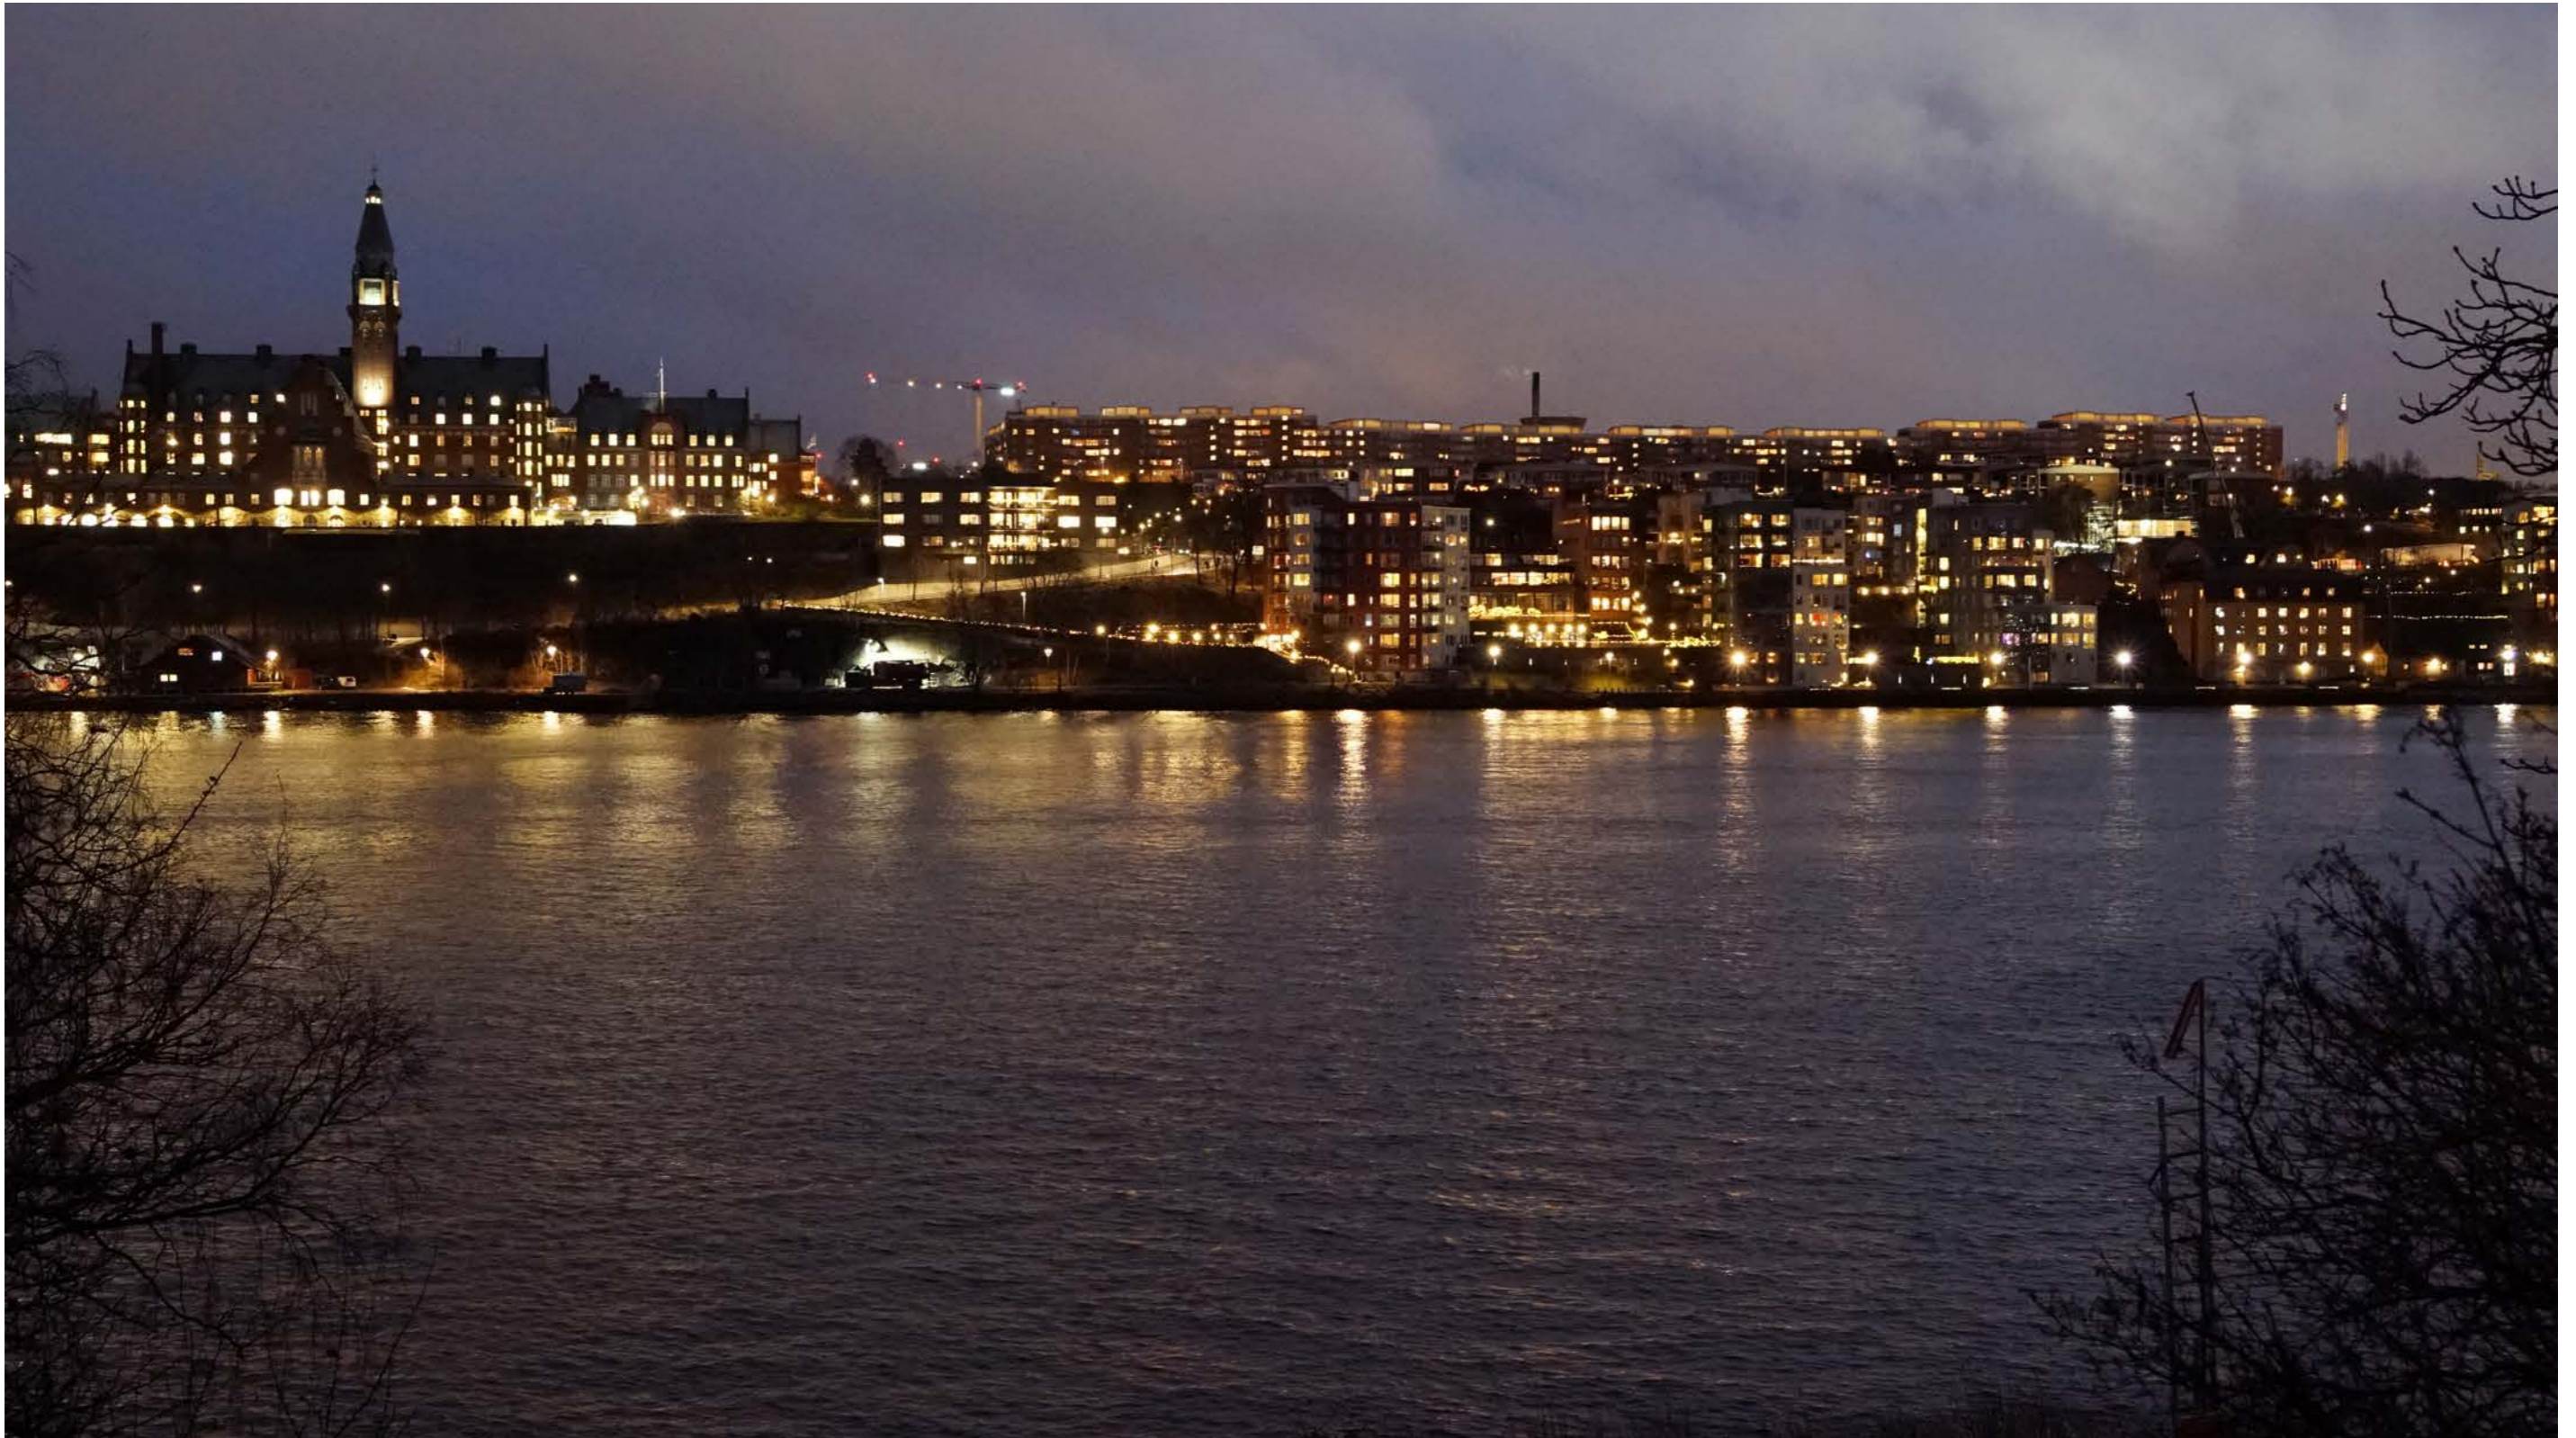
Fotomontage. Henriksdalsberget med inredda vindar sedd från Waldemarsudde kvällstid, vinter.

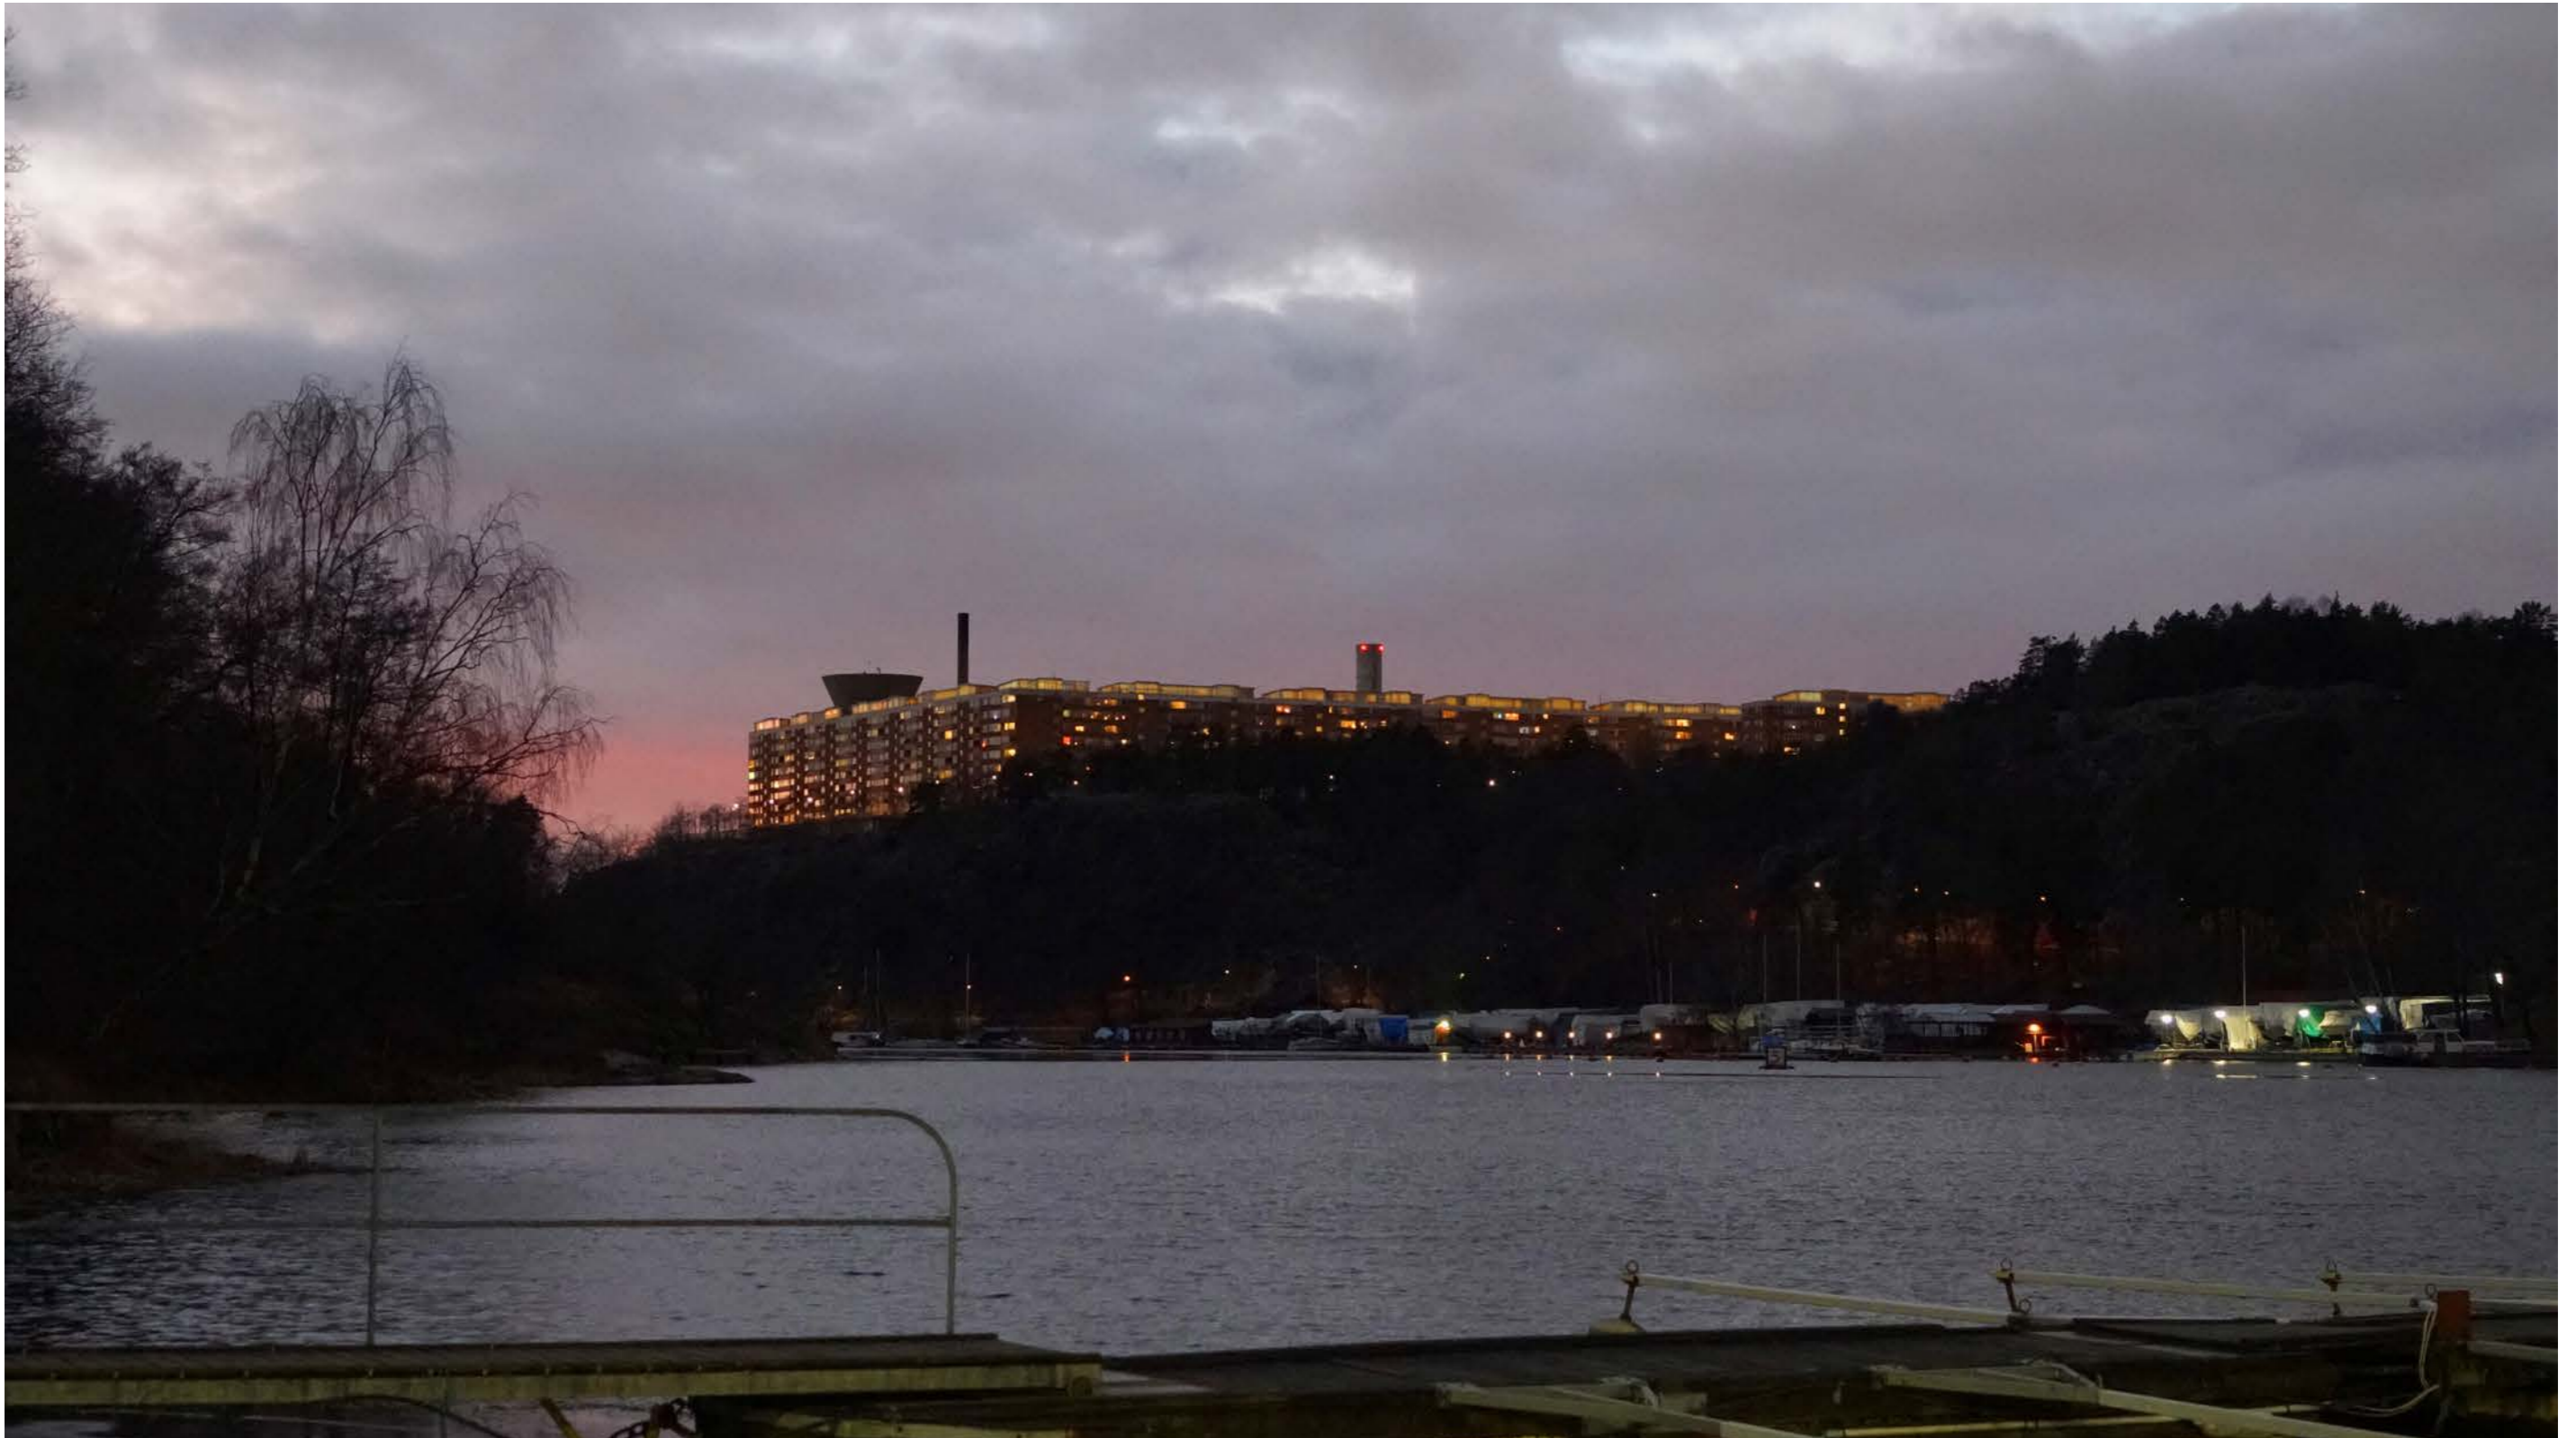
Fotomontage. Henriksdalsberget med inredda vindar sedd från Ryssviken kvällstid, vinter.
