RAPPORT  
DAGVATTENUTREDNING SALTÄNGEN

SLUTRAPPORT REVIDERING D  
2022-12-30

UPPDRAG 305362, Fasanvägen dagvattenutredning

Titel på rapport: Dagvattenutredning Saltängen

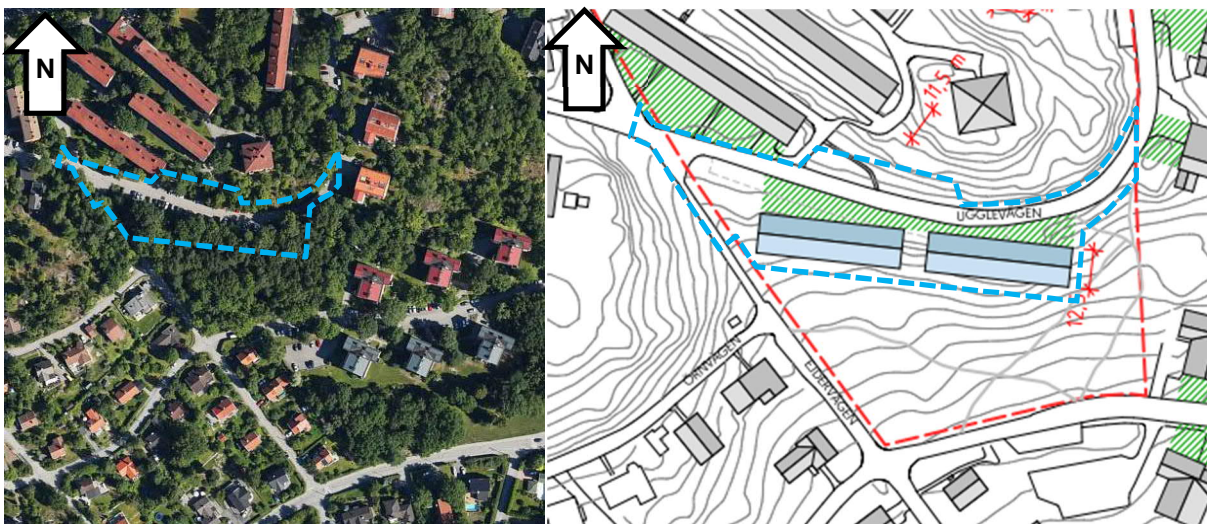
Figur 2. Utredningsområdet före och efter exploatering, utmarkerat med blå streckad linje. Utredningsområdet består i nuläget (vänster bild) av naturmark (flygfoto från eniro.se). Efter exploatering (höger bild) ska området byggas ut med två flerfamiljshus (skiss från Besqab / Bergkrantz Arkitektur).

Totalt omfattar utredningsområdet ca 0,5 ha, varav exploateringen planeras omfatta ca 0,3 ha. Området i dess nuvarande form och planerad ombyggnad visas i Figur 2.

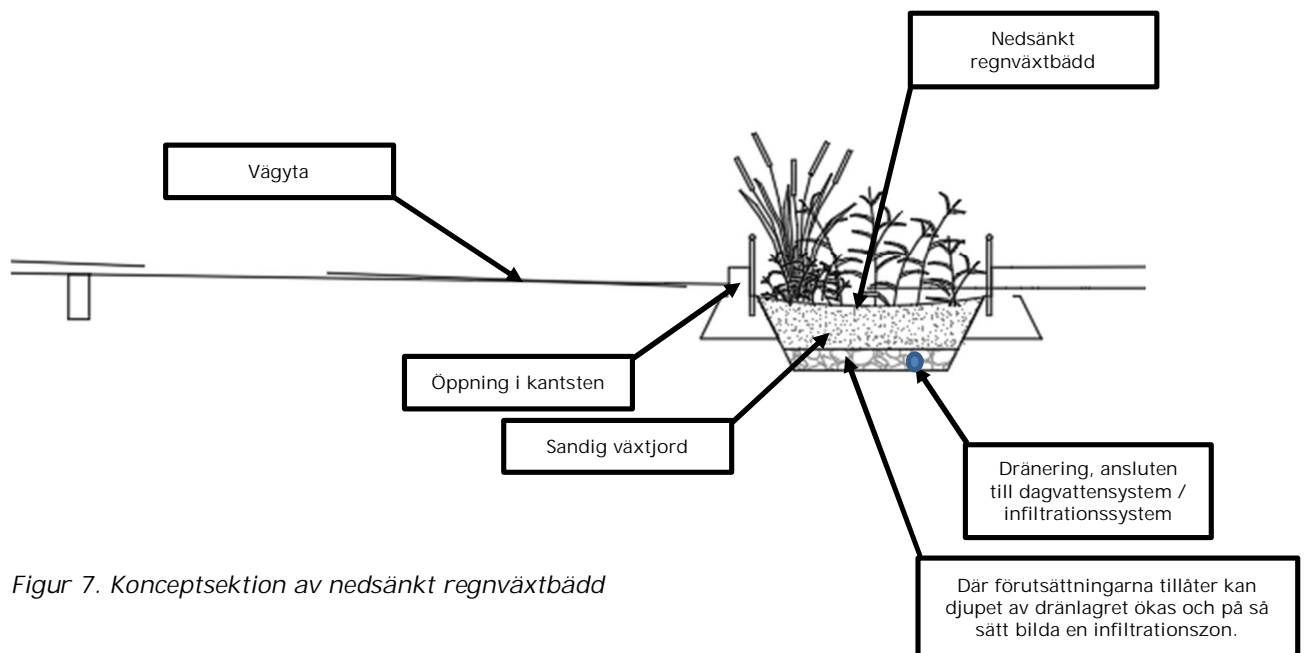
Figur 7. Konceptsektion av nedsänkt regnväxtbädd

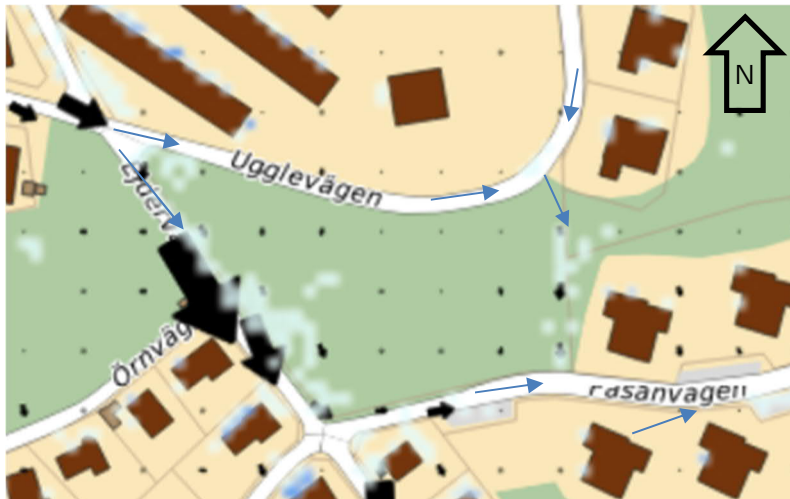
Figur 8. Förstorad vy av utredningsområdet hämtat från Nacka Stads Skyfallsanalys för ett 100-års regn med klimatfaktor 1,2. Blå och svarta pilar visar ytliga flödesvägar baserade på en topografisk analys.

Det finns i dagsläget ingen omfattande översvämningsproblematik i området. Enligt Nacka Stads skyfallskartor (se Figur 8) ligger inte utredningsområdet i ett område med omfattande risk för översvämning. Enligt kartan tycks Ejdervägen fungera som ytlig avrinningsväg för närområdet, och eventuellt även den grusade gångväg som löper längs med utredningsområdets östra gräns. Notera dock att analysen håller en övergripande nivå och att det främst baseras på en topografisk studie. För att få en mer detaljerad bild av översvämningsförlopp behöver uppgifter om ledningssystem och infiltrationsförhållanden inkluderas.

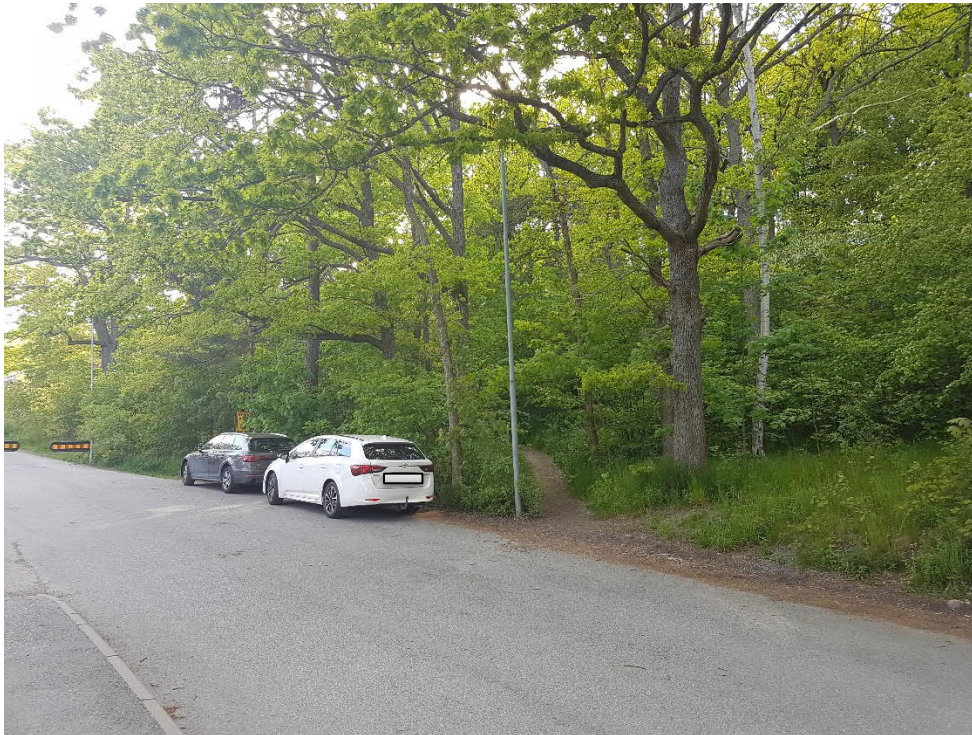
Foto 1. Fasanvägen, söder om utredningsområdet. Notera kantsten på vägens södra sida.

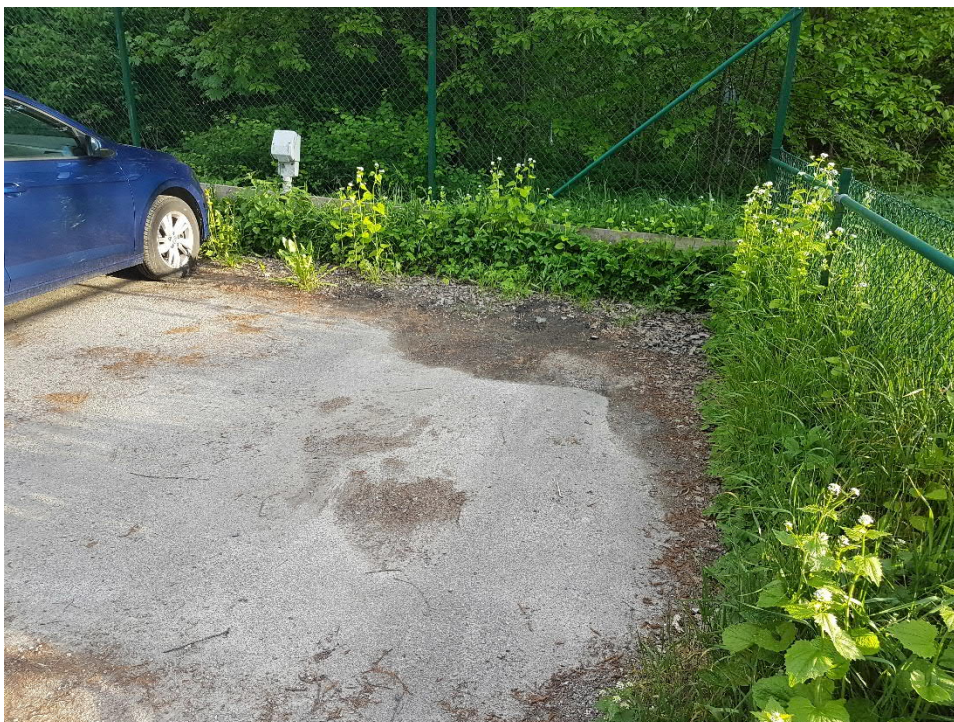
Foto 2. Befintlig parkering, Ugglevägen. Ackumulerat sediment tyder på att dagvatten rinner över parkeringen och vidare in i skogsområdet.

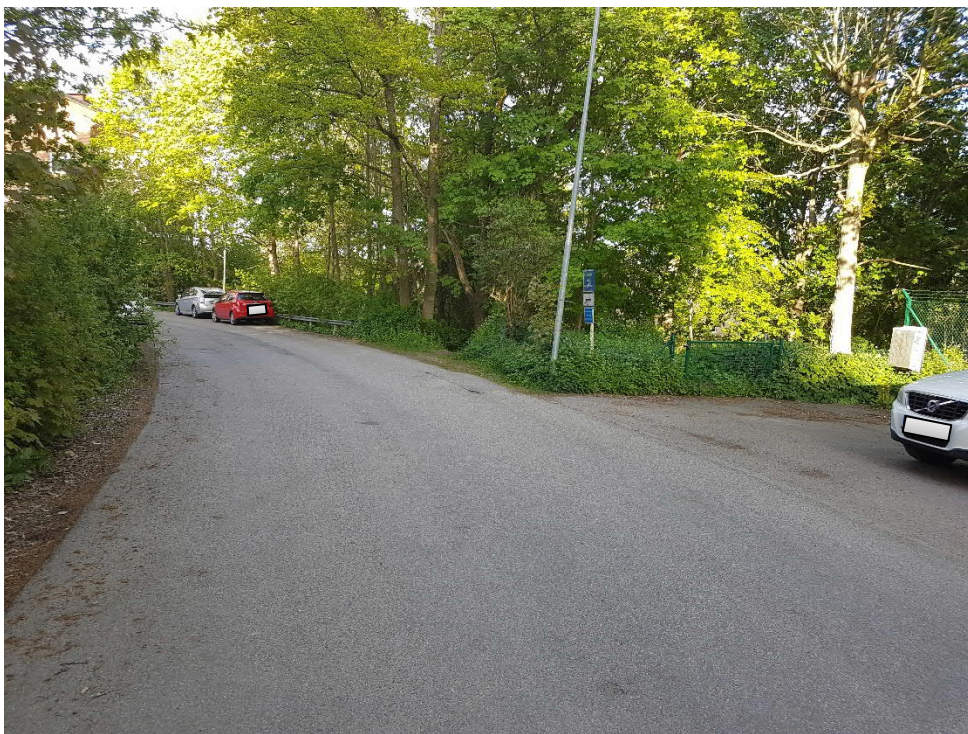
Foto 3. Befintlig parkering och lågpunkt i kurvan till vänster i bild.

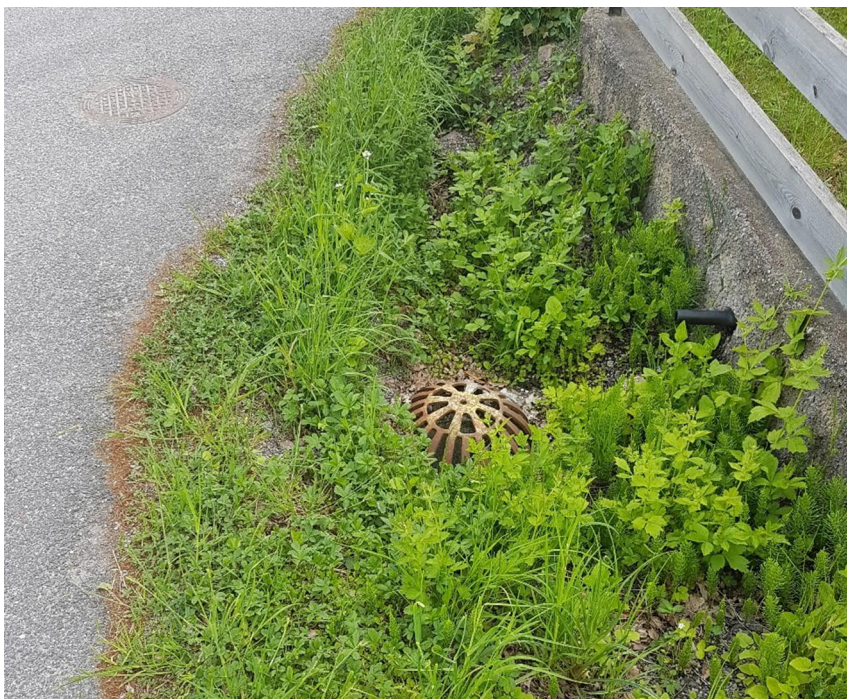
Foto 4. Kupolsil sängs Ejdervägen.

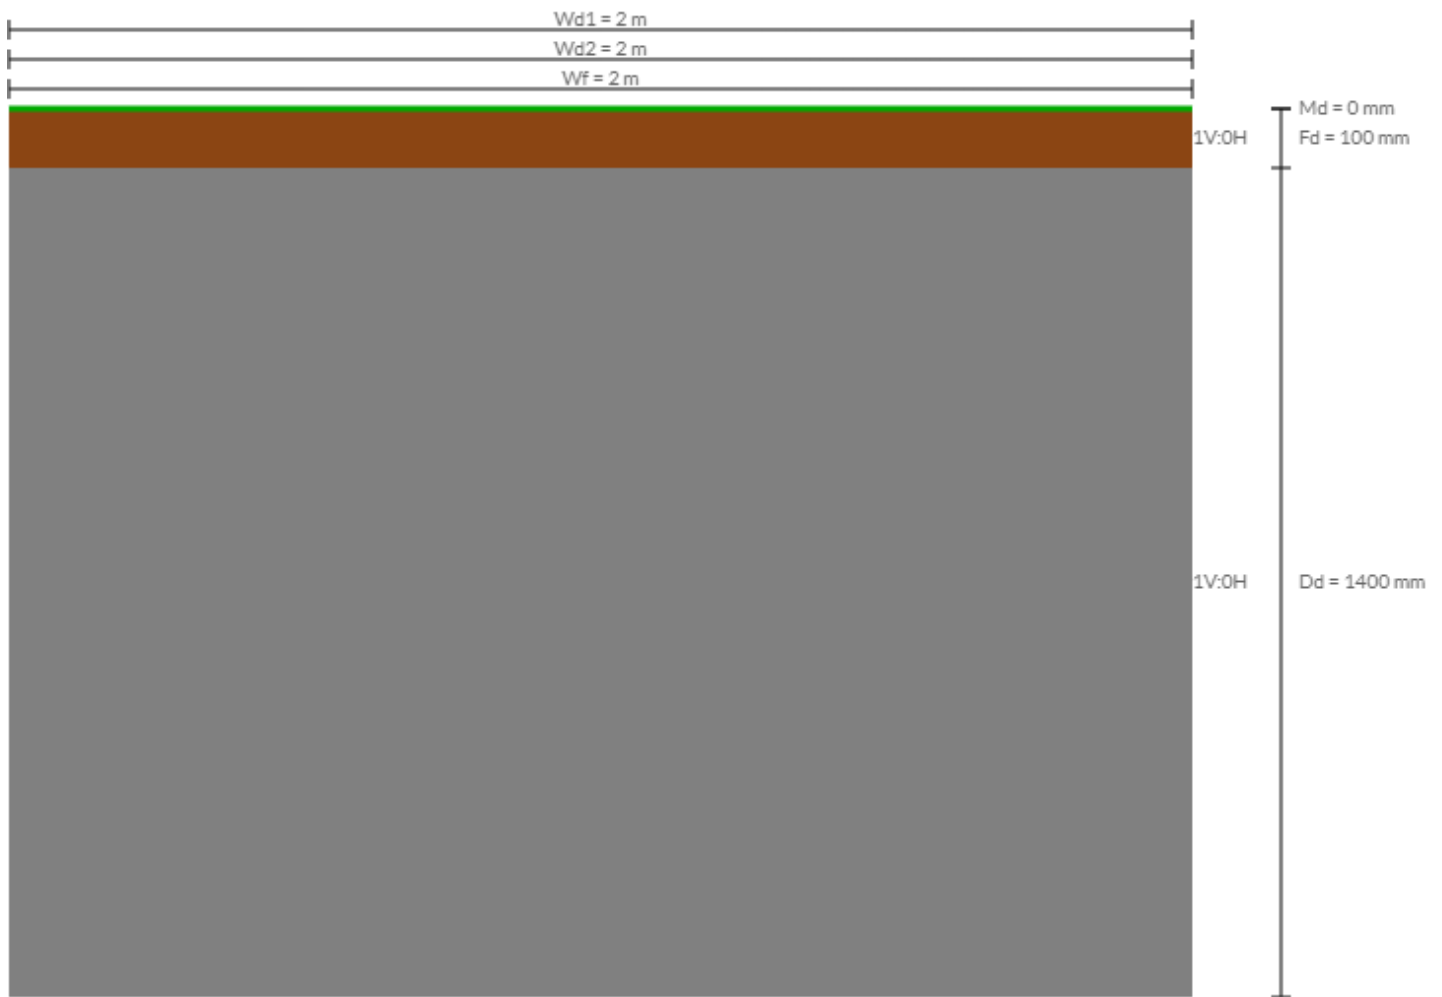
## Tvärsektion och utformning av infiltrationssystem

Bredd på infiltrationssystem (Wf):  m *i*

Längd på infiltrationssystem (Lf):  m *i*

Maximalt djup av fördröjningsvolym över infiltrationssystemet (Md):  mm *i*

Bredd av fördröjningsyta vid infiltrationssystemets yta (Wd2):  m *i*

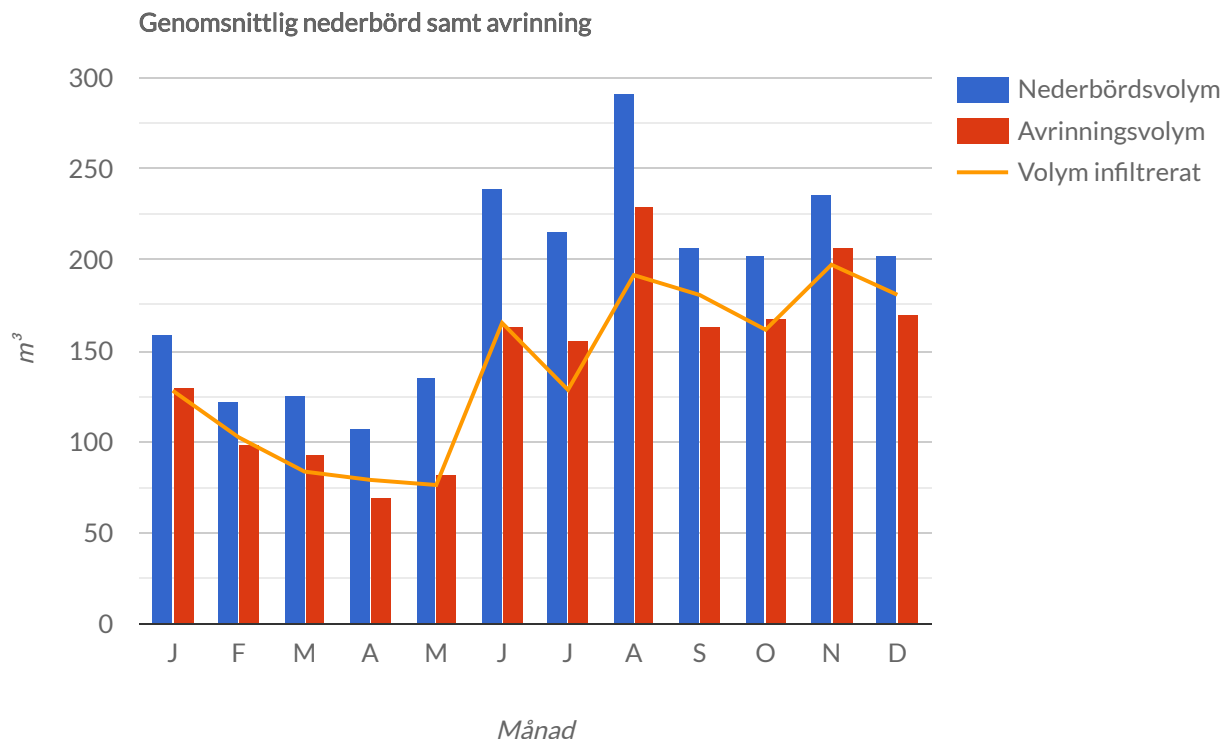
Total avrinningsvolym:	17,302.9 m <sup>3</sup>	
Avrinningsvolym som leds till infiltrationssystemet:	100.0 %	(17,302.9 m <sup>3</sup> )
Avrinningsvolym som leds förbi infiltrationssystemet:	0.0 %	(0.0 m <sup>3</sup> )
Bräddvolym från infiltrationssystemet:	3.2 %	(555.2 m <sup>3</sup> )

Avrinningsvolym som infiltrerat till omkringliggande mark: 96.8 % (16,747.7 m<sup>3</sup>)

Inflöde Utflöde  
Högsta inflöde och utflöde (L/s): 88.06 39.12 56% minskning av maxflöde
