# NEDLAGDA DEPONIER

REMISSVERSION

## I Bakgrund

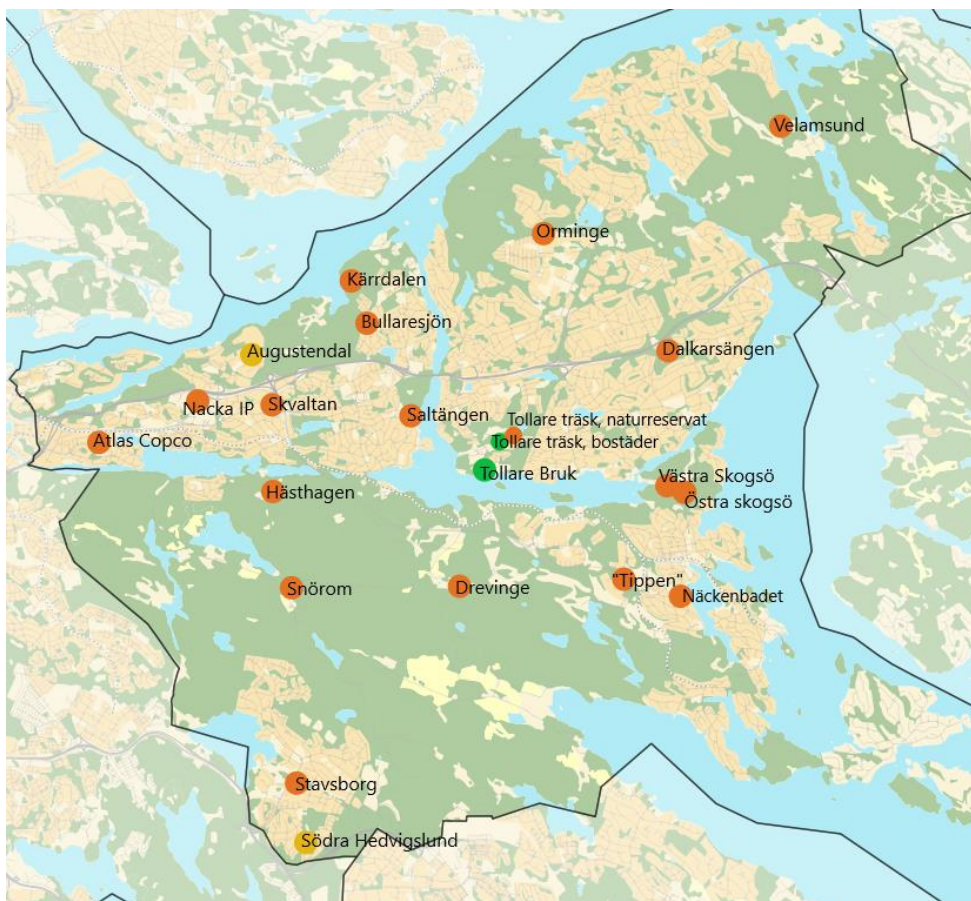
Figur 1 Nedlagda deponier i Nacka kommun 2020. Markeringen motsvarar ungefärligt läge av deponin. ● =nedlagd deponi ● =delvis sanerad deponi ● =sanerad deponi

Under 2020 har tabell 1 kompletterats med ny information. Deponier är, med några undantag, karterade i GIS-skikten ”Förorening inventerade riskområden” och ”EBH-projekt 2016” i Nacka kommuns digitala kartarkiv. I det skiktet ingår dock även andra verksamheter som orsakat förorenad mark. Därför har de deponier som hittills blivit lokaliserade grovt prickats ut på särskild karta, se figur 1.
