Rapportnummer: 596002

## Drift- och underhållsplan 2008-2017 för broar inom Nacka Kommun

PROJEKTENGAGEMANG ANLÄGGNINGSUNDERHÅLL I STOCKHOLM AB

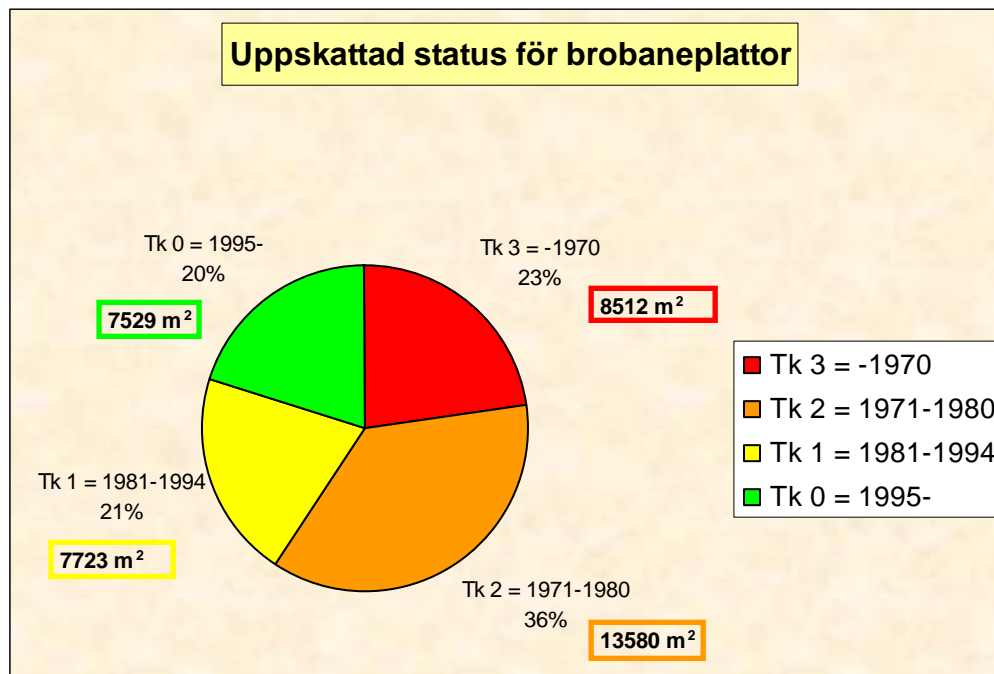
Inom Nacka kommun fördelar sig statusen för brobaneplattor av betong enligt följande, se figur 5:

Figur 5. Fördelning av broytan i Nacka kommun på olika tillståndsklasser.

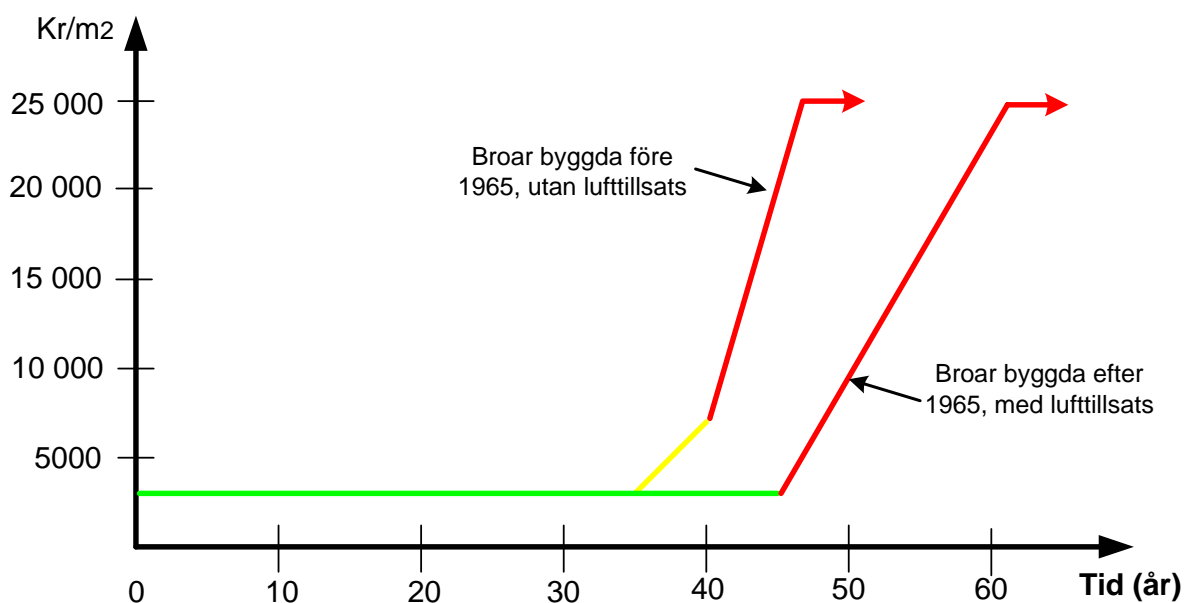
Broar byggda efter 1965 med lufttillsats i betongen bryts ned i en långsammare takt, se figur 6.

**Figur 6.** En förenklad grafisk beskrivning av hur underhållskostnaden på en bro stiger med ökande ålder. Då tätskiktet blir dåligt orsakar det skador som kräver stora och kostsamma åtgärder.

Under en första period om runt 30-35 år åldras tätskiktet ovanför den bärande konstruktionen så att ett tätskiktsbyte blir nödvändigt för att inte underliggande skikt skall skadas av vägsalt och frost samt vatten som orsakar urlakning. Kostnaden för en sådan åtgärd är cirka 3 000 kr/m<sup>2</sup> exkl moms. Denna åtgärd bör vidtas inom 5-10 år.

Efter denna fas (år 50 och framåt) kan skadorna bli mycket allvarliga och påverka anläggningens bärighet. Kostnadsnivån närmar sig nybyggnadskostnaden som är cirka 25 000 kr/m<sup>2</sup> exkl moms. Detta gäller för broar utan lufttillsats i betongen, byggda före 1965.

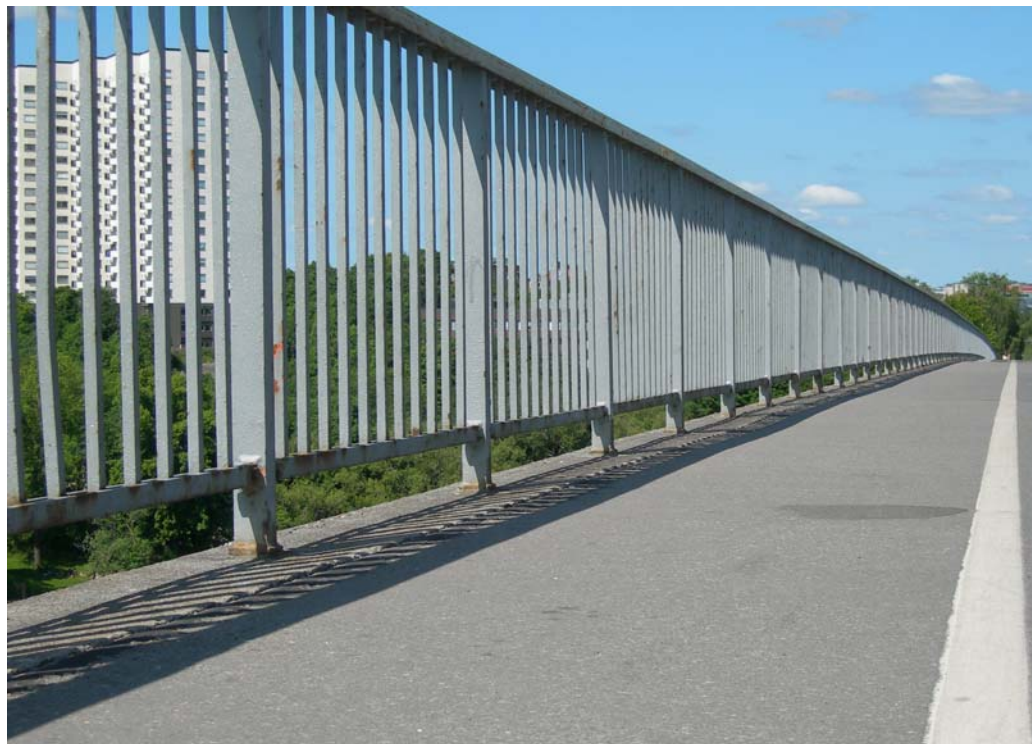
En av de mest utsatta konstruktionsdelarna på en bro är kantbalken. Den angrips på tre sidor av frost och vägsalt, se figur 7.

**Figur 7.** Kantbalk med räcke. Överytan skyddas inte mot fukt och vägsalt av ett tätskikt. De flesta kantbalkar ligger högre än vägbeläggningen. Om de inte gör det så brukar man åtgärda detta då en bro renoveras.
