UPPDRAGSNUMMER 1143576400

ÖVERSIKTLIG DAGVATTENUTREDNING FÖR HUS 13 (SICKLAÖN 13:79)

2014-06-04
REV 2014-09-26

**SWECO ENVIRONMENT AB
DAGVATTEN OCH YTVATTEN**

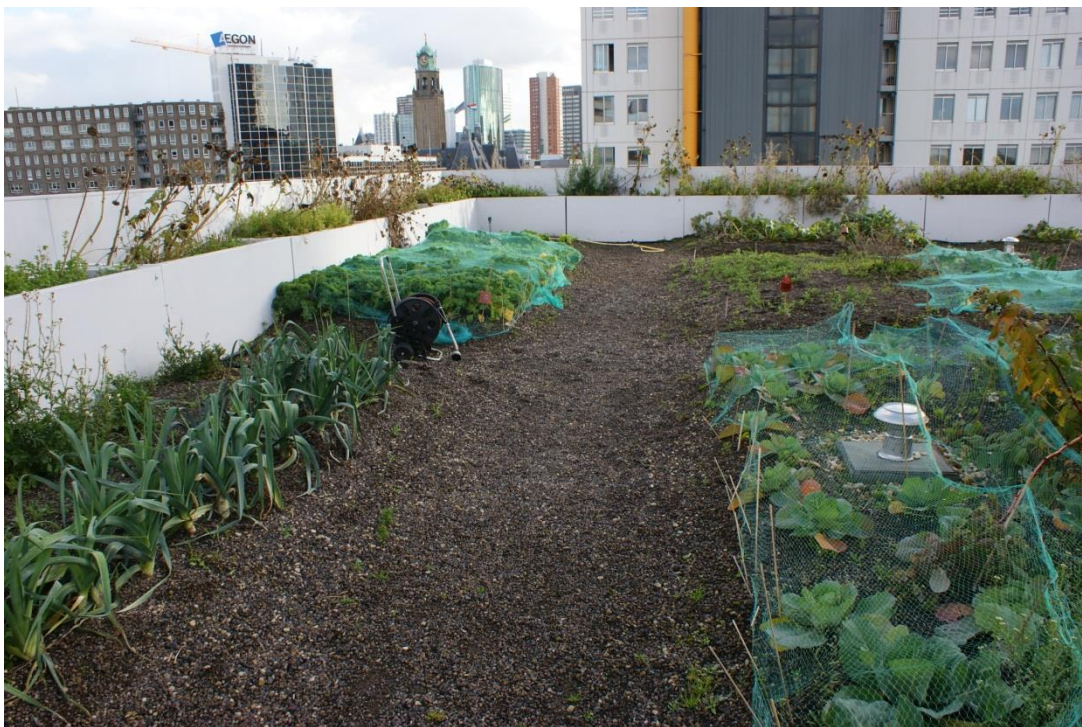
Figur 4. Exempel på grönt tak med odling.

I Figur 4 nedan visas exempel på ett grönt tak i ett bostadsområde där odlingar anlagts på taket av befintligt hus.

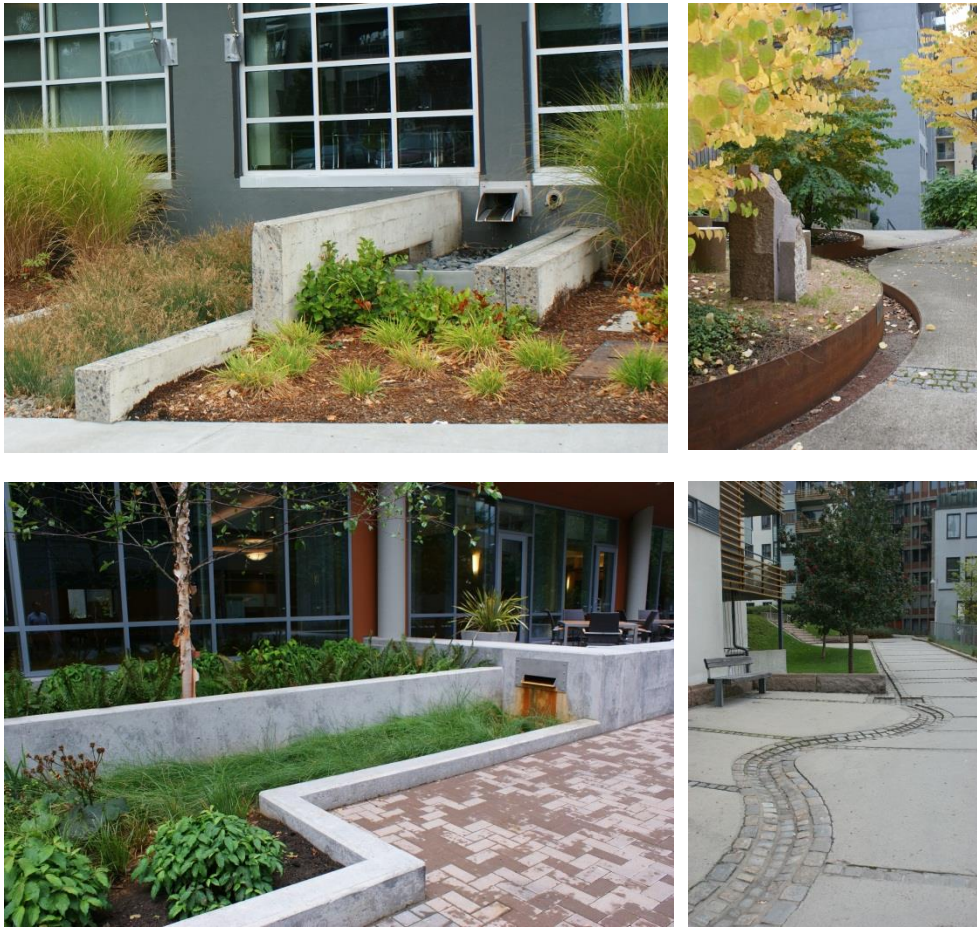
Figur 5. Exempel på utkastare och rännor kopplade till växtbädd.

På de platser som beskrivits ovan där växtbäddar och planteringar är möjliga föreslås även att delar av vattnet som avleds från de högre liggande taken kan ske via stuprörutkastare och rännor till dessa. I dagsläget går stuprören från taket på utsidan av väggen från de högsta taken och ner i dagvattenledningar genom huset. Dessa stuprör kan, där växtbäddar och planteringar anläggs, ledas om med utkastare och ytlig avrinning för att ge möjlighet att använda vattnet till bevattning. På bjälklag är det enligt landskapsarkitekten risk för uttorkning och bristen på vatten är ofta ett problem. I växtbäddarna fördröjs och renas dagvattnet och kommer växterna tillgodo. I Figur 5 visas exempel på utformning av utkastare och rännor för ytlig avledning samt växtbäddar, vilka utformas som nedsänkta ytor där vegetation i form av träd, örter och gräs kan planteras.

Växtbädd på bjälklag bör utformas med dränerande lager och bräddbrunn för avledande av överskottsvatten vid kraftiga regn. Växtbäddarna har ett stort estetiskt värde och kan med fördel bli en del av den yttre gestaltande miljön.
