# Gestaltningprogram

Detaljplan för: Östra Finn-  
bodavägen  
Finnboda, Sicklaön 37:46,  
i Finnboda på Västra Sick-  
laön,

Gestaltningens programmet är en del av planhandlingarna för "Detaljplan för Östra Finnbodavägen Finnboda, Sicklaön 37:46," och behandlar markens, platsers och byggnaders utformning och anordning. Programmet ska ge vägledning och styrning i den fortsatta utvecklingen av fastigheten samt vid kommande bygglovsprövning.

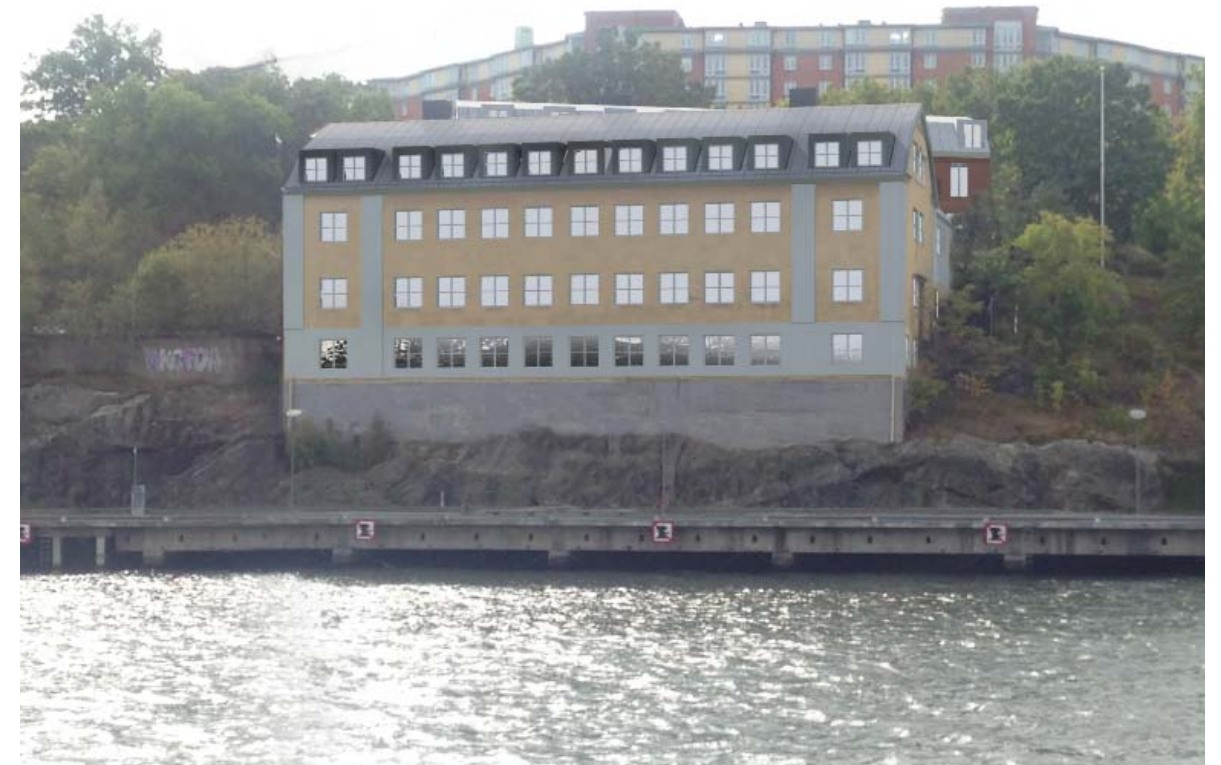
Frontal vy från sjön 100 meter ifrån land

I samband med ombyggnaden kan gestaltungs-kvalitén på befintlig byggnad höjas väsentligt. Den misslydande hissen tas bort och tidigare fönsteröppningar tas upp och takkupor kan kompletteras där glugg bildas. Alla fasadytor rustas upp mot norr öster och på västra flygeln; fönster målas i tidstypisk kulör, stenfasaderna putsas och kalkavfärgas i mjuka ockra/gula färger enligt "Kalkfärg 90". Lisener återskapas i grå kulör, tidigare igensatta fönster tas upp,

och taket kläs i en grå plåt för att tona ned den idag olyckliga skarpa kontrasten mellan fasad och tak. Gestaltningen utåt ska inte vittna om att det är bostäder bakom; inga balkonger, takterrasser eller uteplatser. Inåt gården görs motsvarande upprustningar gällande fasadskikt, men här kommer även tillägg såsom ändrade fönsterformer och mindre balkonger för att motsvara krav på attraktiva bostäder och för att åstadkomma en tilltalande och gemytlig bostadsgård.

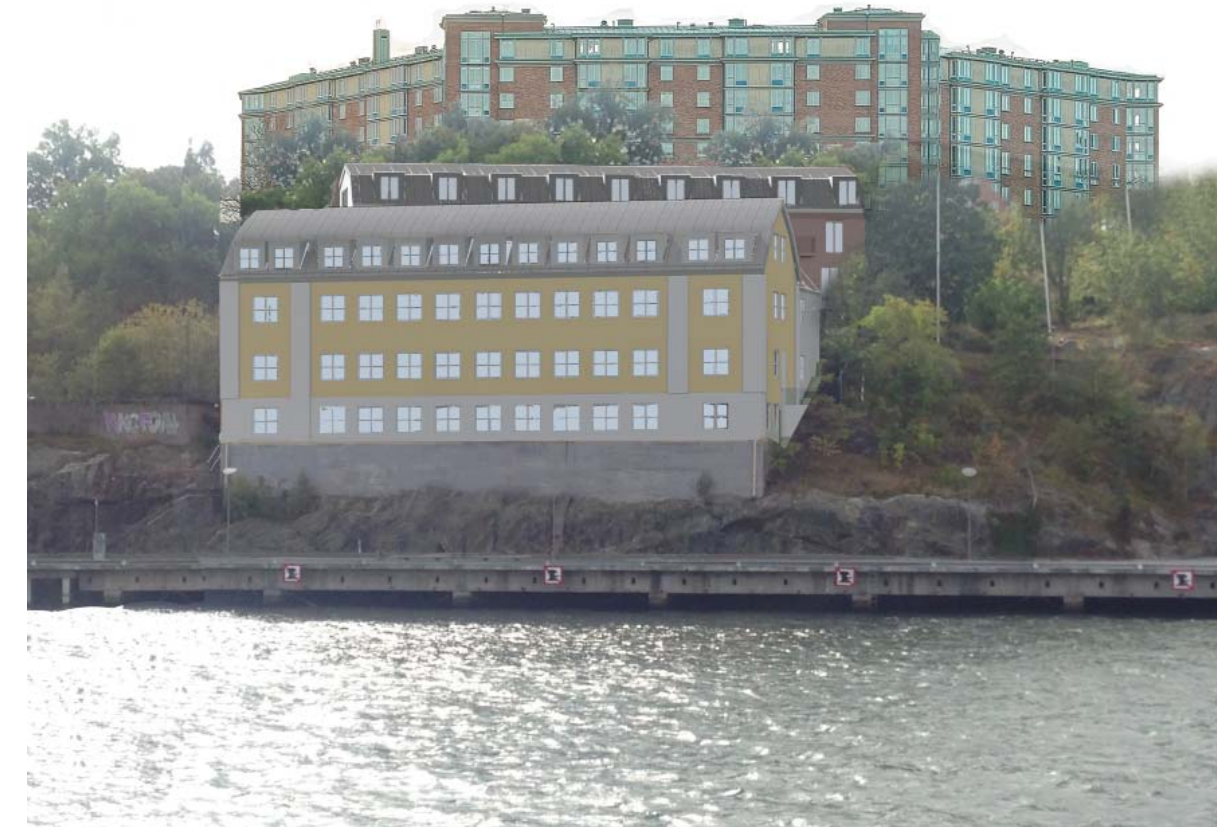
Frontal vy från sjön från farleden

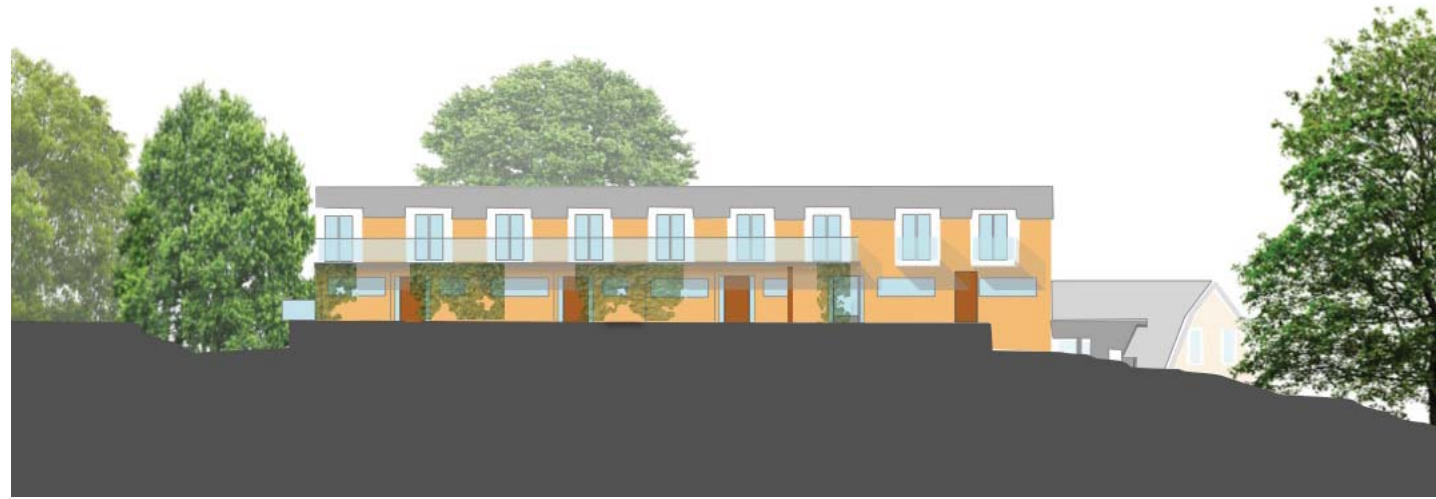
*den småskaliga södra fasaden, entrégång i arkad med växtlighet*

Mot söder ska gestaltningen av radhusfasaden vara småskalig, och ha en tydlig bostadskaraktär. Här kan man tänka sig trä och glas, men även puts i fasad. Entrégången längs söderfasaden gör att badrum och kök förläggs mot den med konsekvensen smala eller högt sittande fönster. En djup längsgående balkong med indelningar fungerar som arkadtak längs den södervända således taktäckta entrégången.

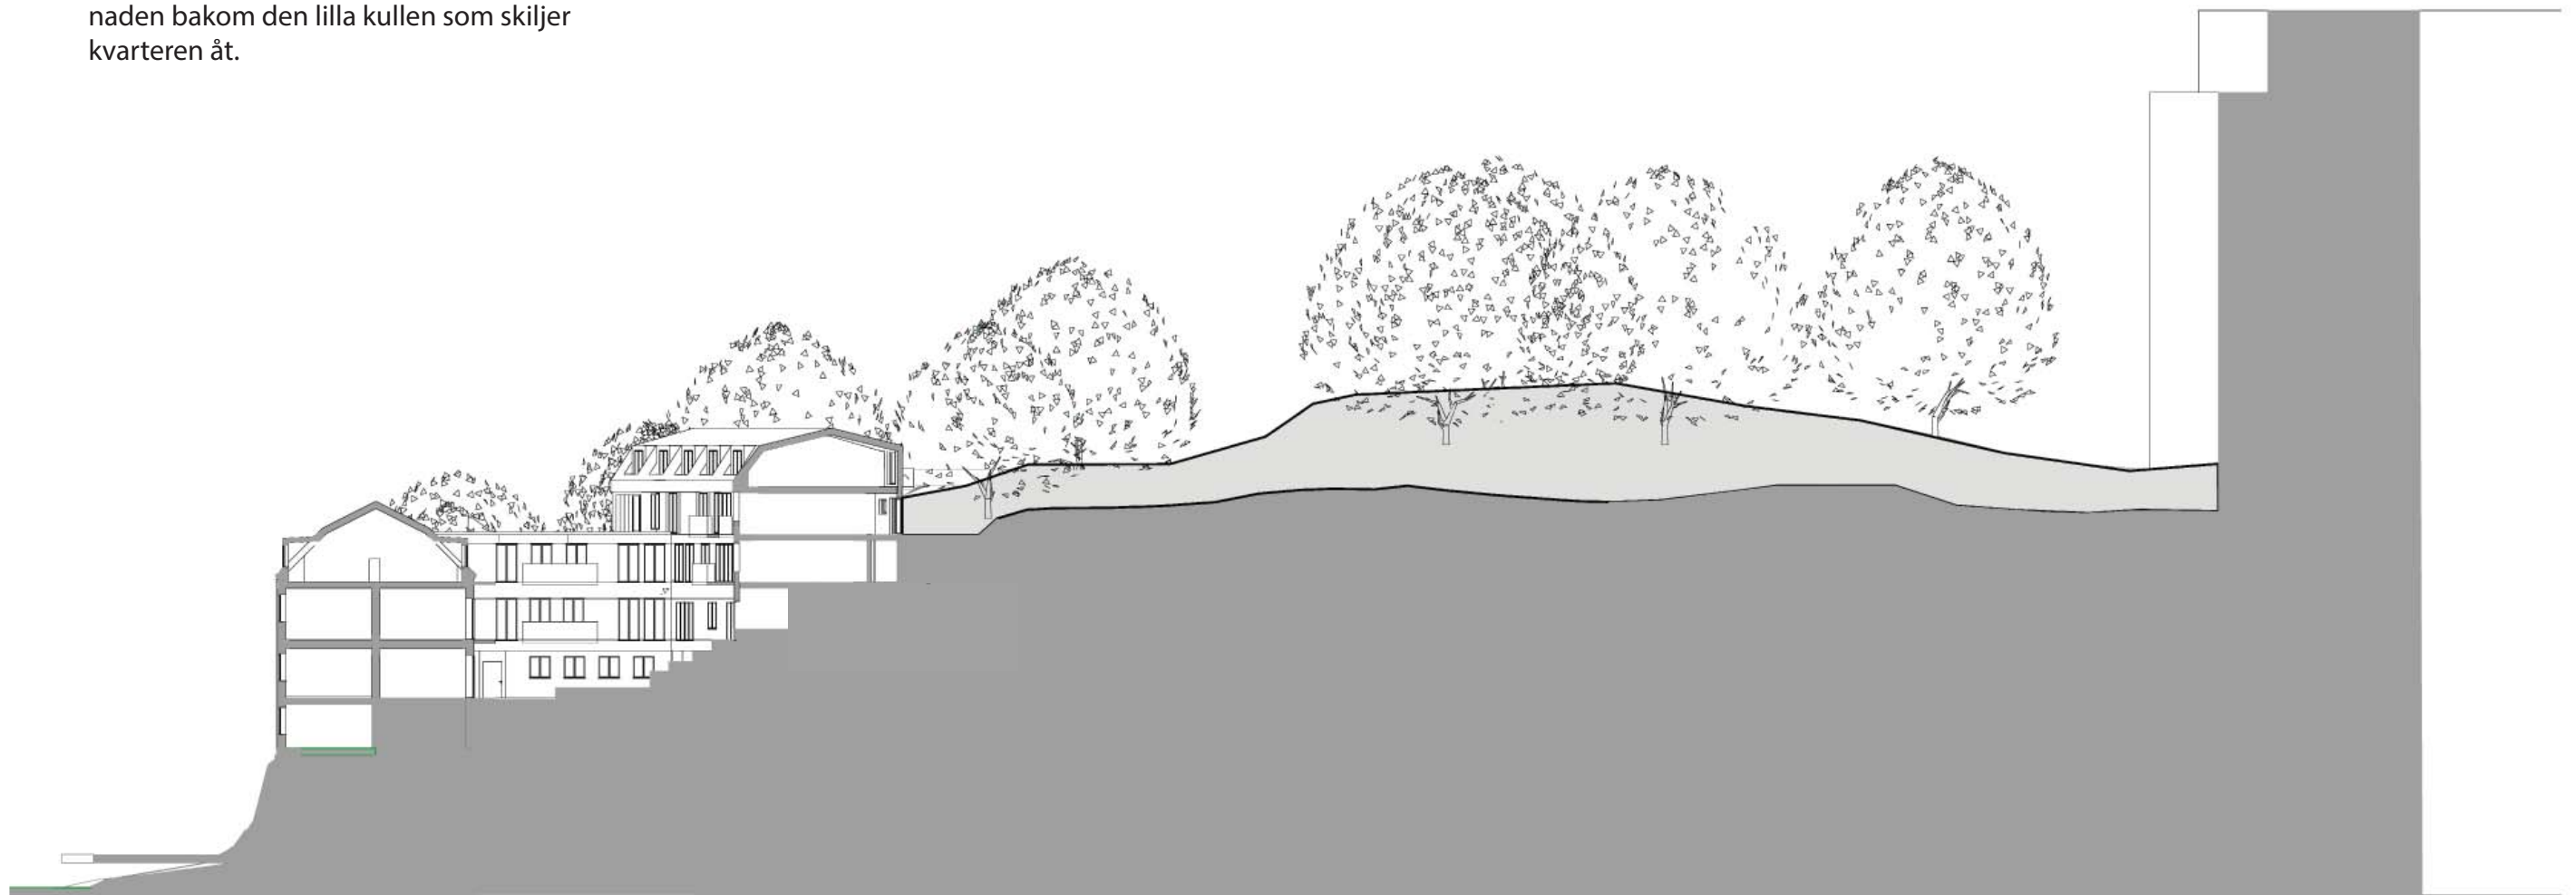
*sektion genom berget mot öster*

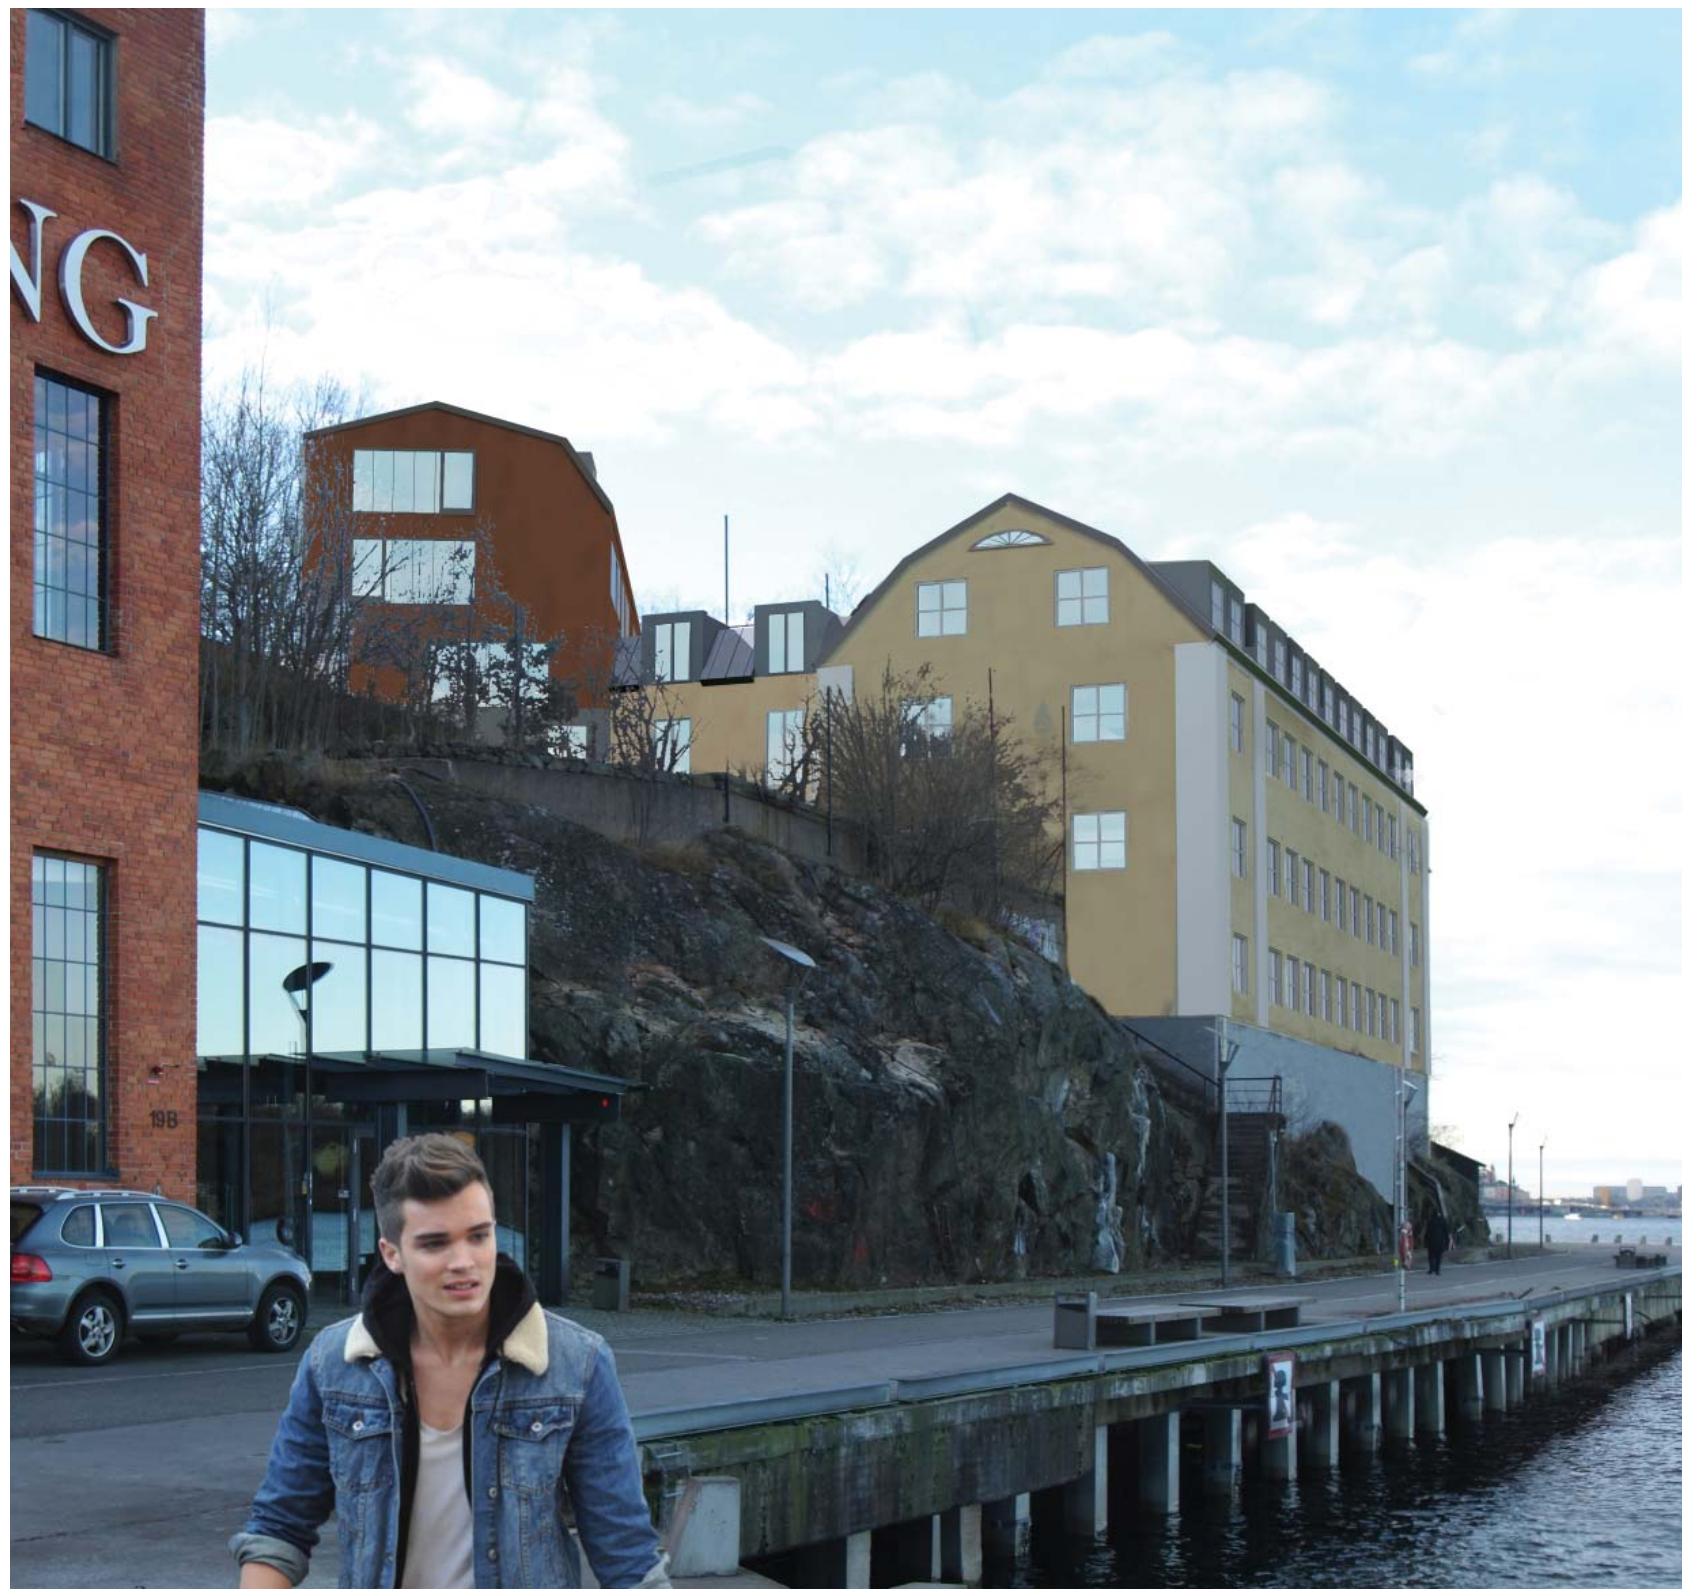
*Det kompletterade kvarteret sett från kajen i öster en grå januaridag*

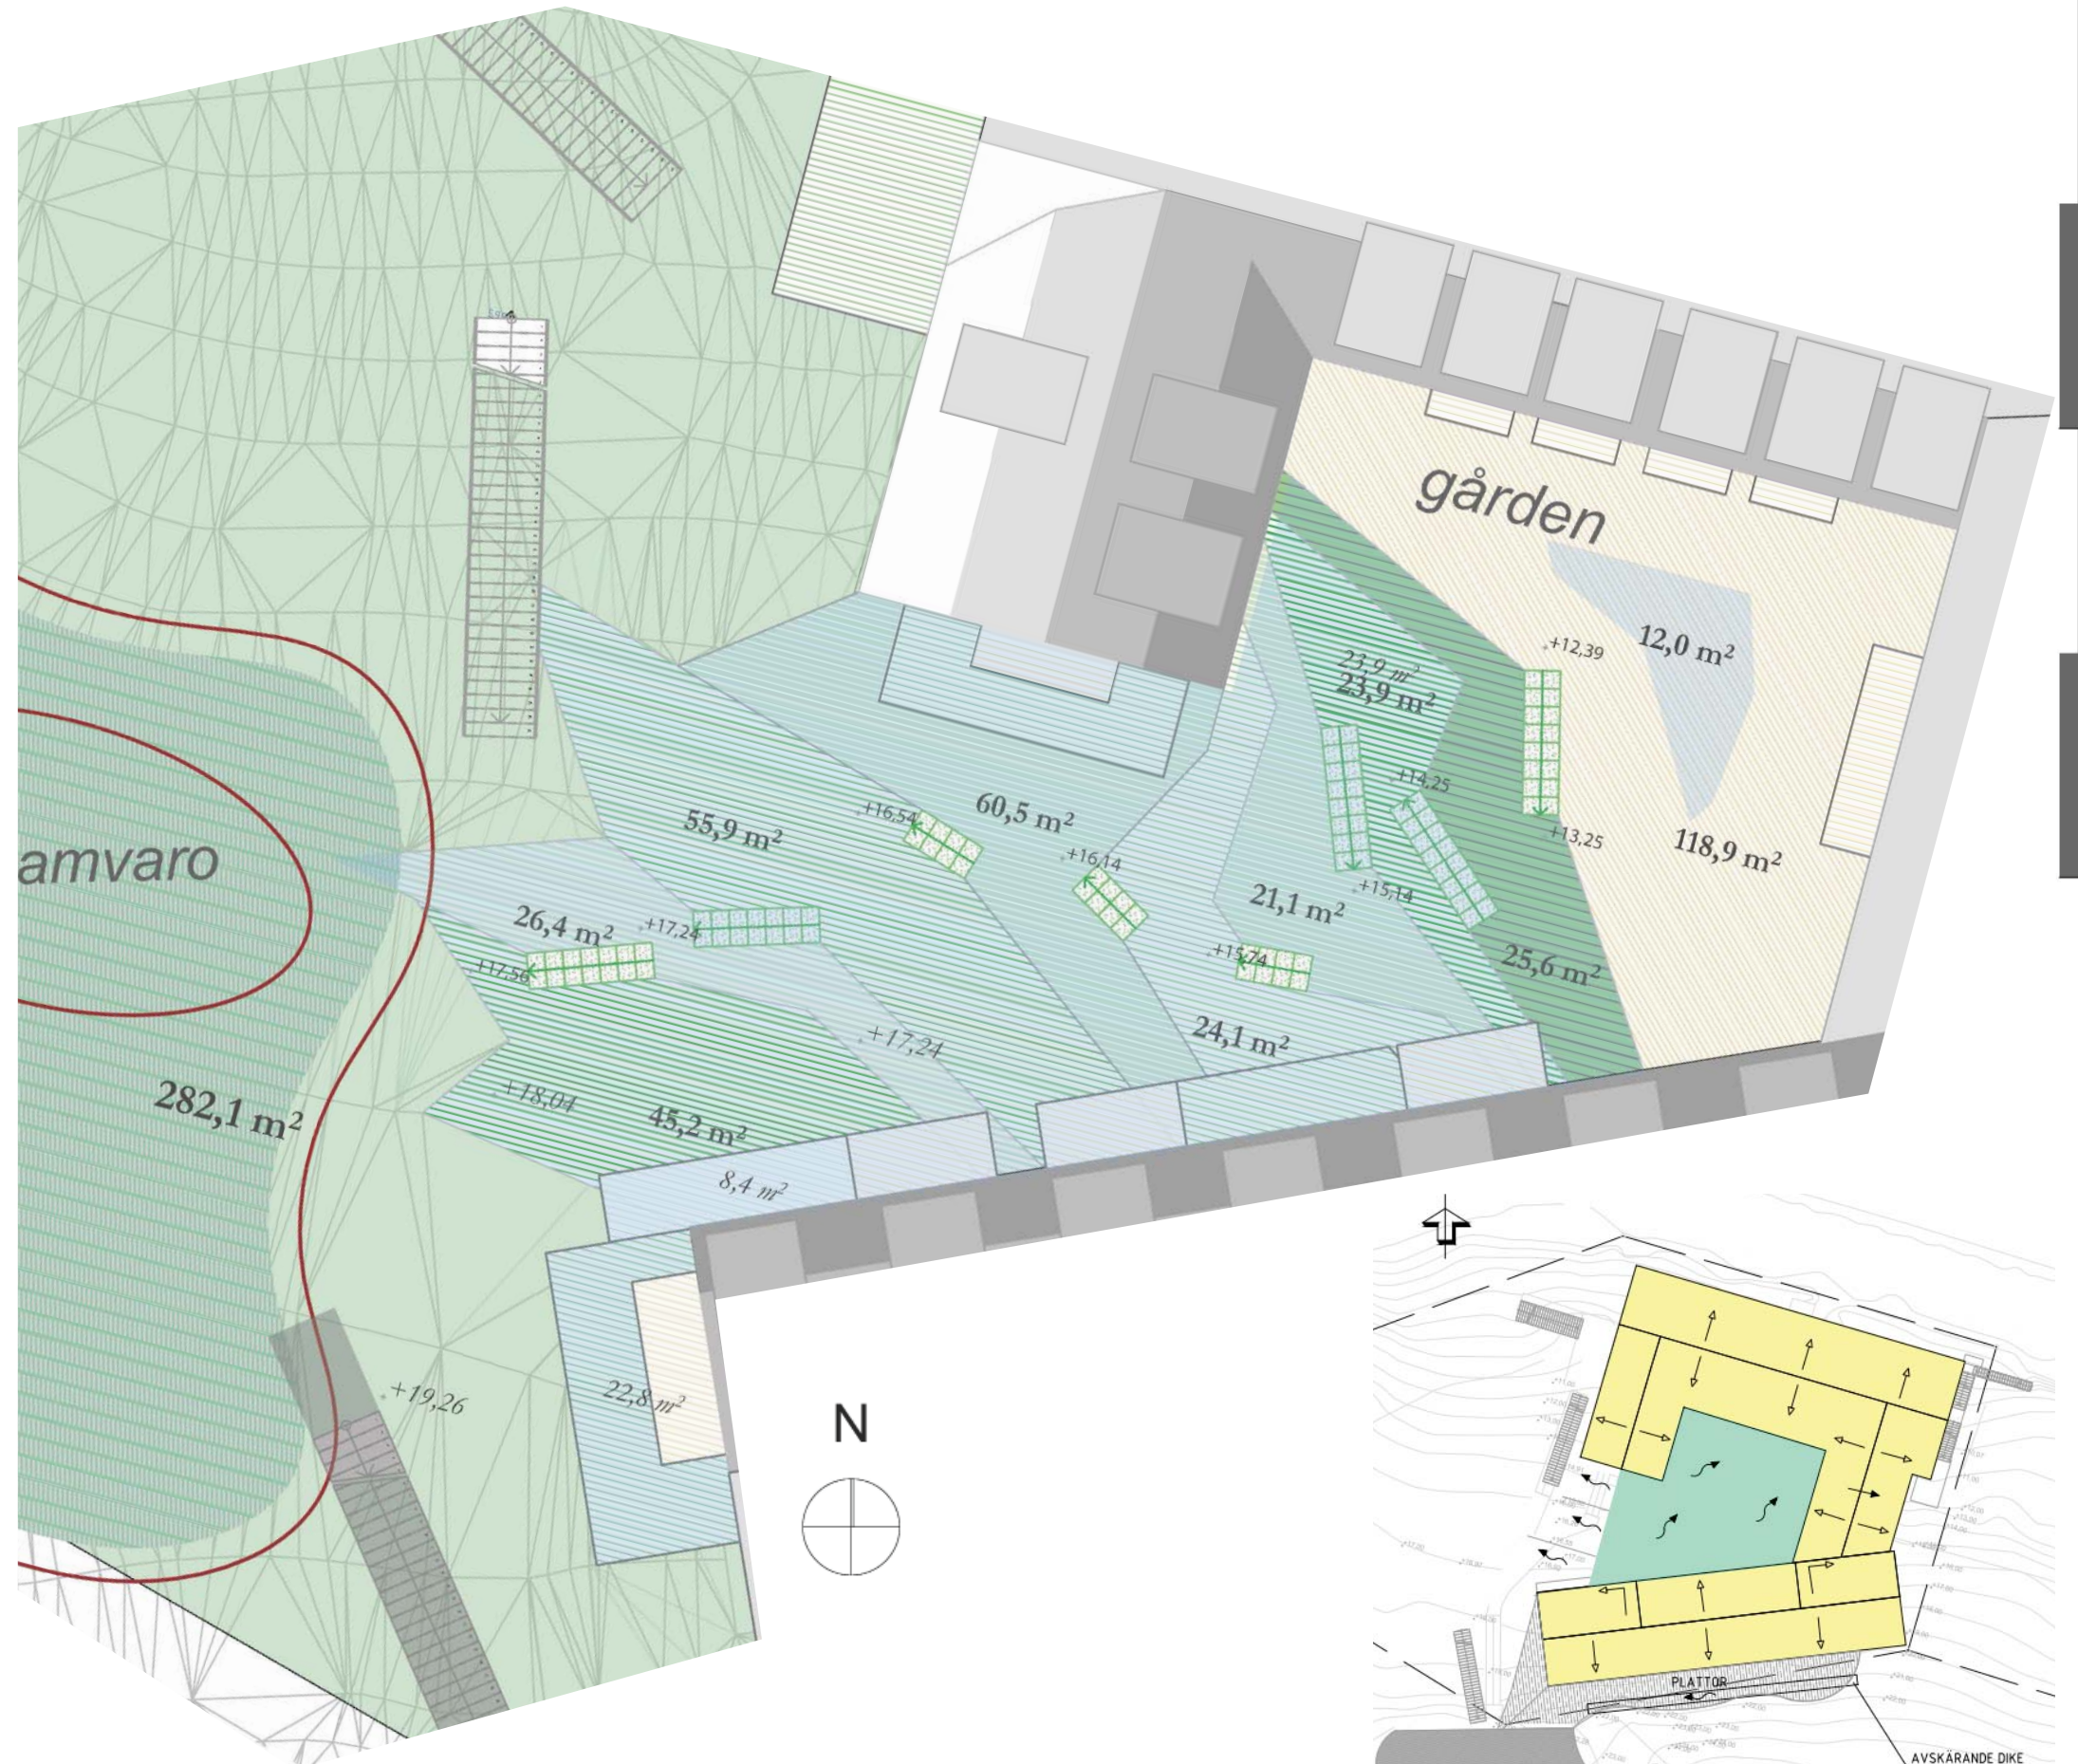
dagvattenföring

Söder om radhuslängan finns en bergkulle. Vattnet från kullen som idag rinner ner på gården, kan genom magasin/dike söder om radhuset ledas öster om gården. Gården är kraftigt terrasserad mot norr, men har samtidigt fördelen med en generös öppning mot västsydväst. Anordnandet av de nya terrasserna ska göras så att del av vatten från gård rinner ut och så att inget vatten uppifrån rinner in. Höjdskillnaderna mellan gårdsterrasserna varierar mellan 40–80 cm.

Gårdsterrasserna inklusive terrasserna i anslutning till bostadshusen, de som markeras med ytangivelser på ritningen, är tänkta att vara bevuxna på ca 30 % av ytan, vilket ger en total möjlig infiltrationssyta på 104 m<sup>2</sup> där.

Det genomsnittliga utfyllnadsdjupet på terrasserna estimeras till 40 cm. Det ger en infiltrationsvolym på ca 41,5 m<sup>3</sup>.

Gården på plan 12 ska ses som en yta för kommunikation samt vistelse för de boende närmast gården. Det passar då att ha ett mindre, fördröjningsmagasin i mitten, där också brunnar kan placeras. Väster om terrasserna, på den öppna gården, finns utfyllda ytor idag på ca 280 m<sup>2</sup>. De är dels bevuxna och dels plattsatta. Viss hård yta kommer att förbli för möblering. Men stora ytor kan även fortsättningsvis komma att fungera för infiltration.

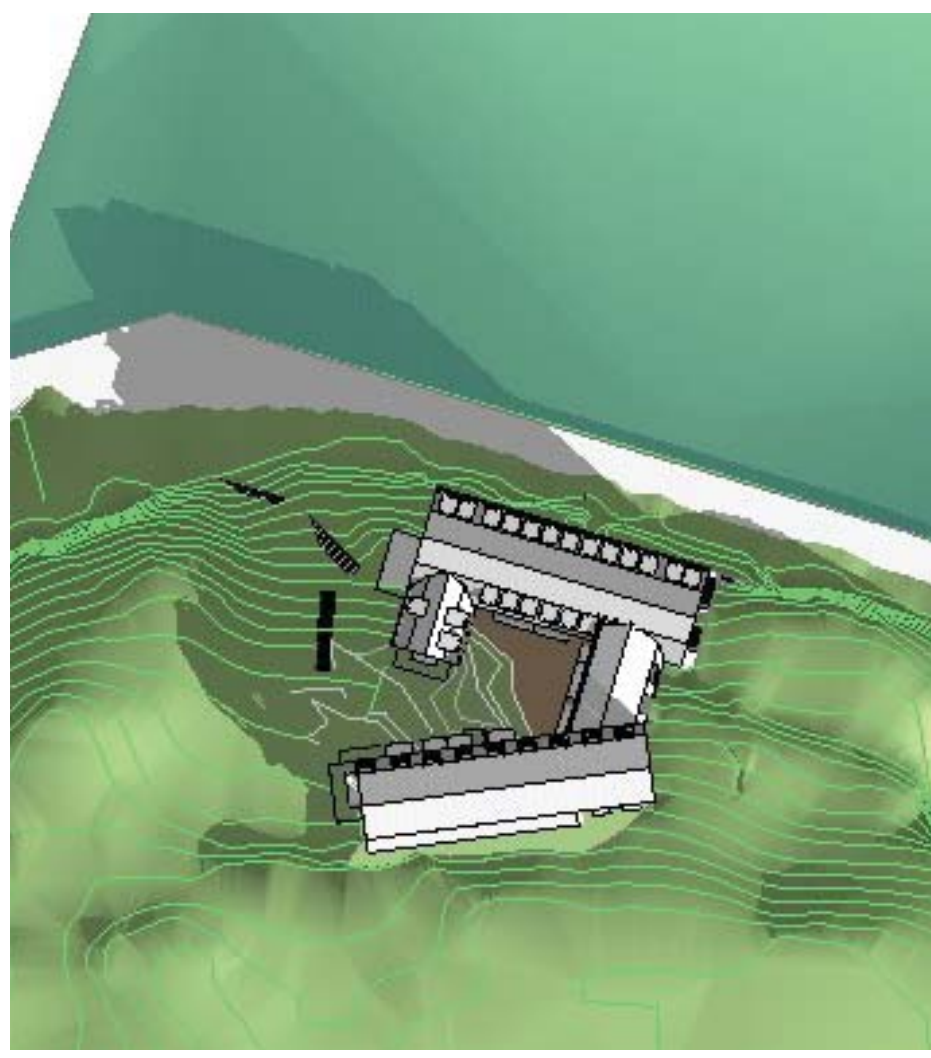
VÅR KL 09

*Planprojektion skuggor under vår, sommar, höst och vintersolstånd.  
Från och med slutet av oktober till slutet av februari, skuggor det stora HSB-kvarteret under större delen av dagen.*

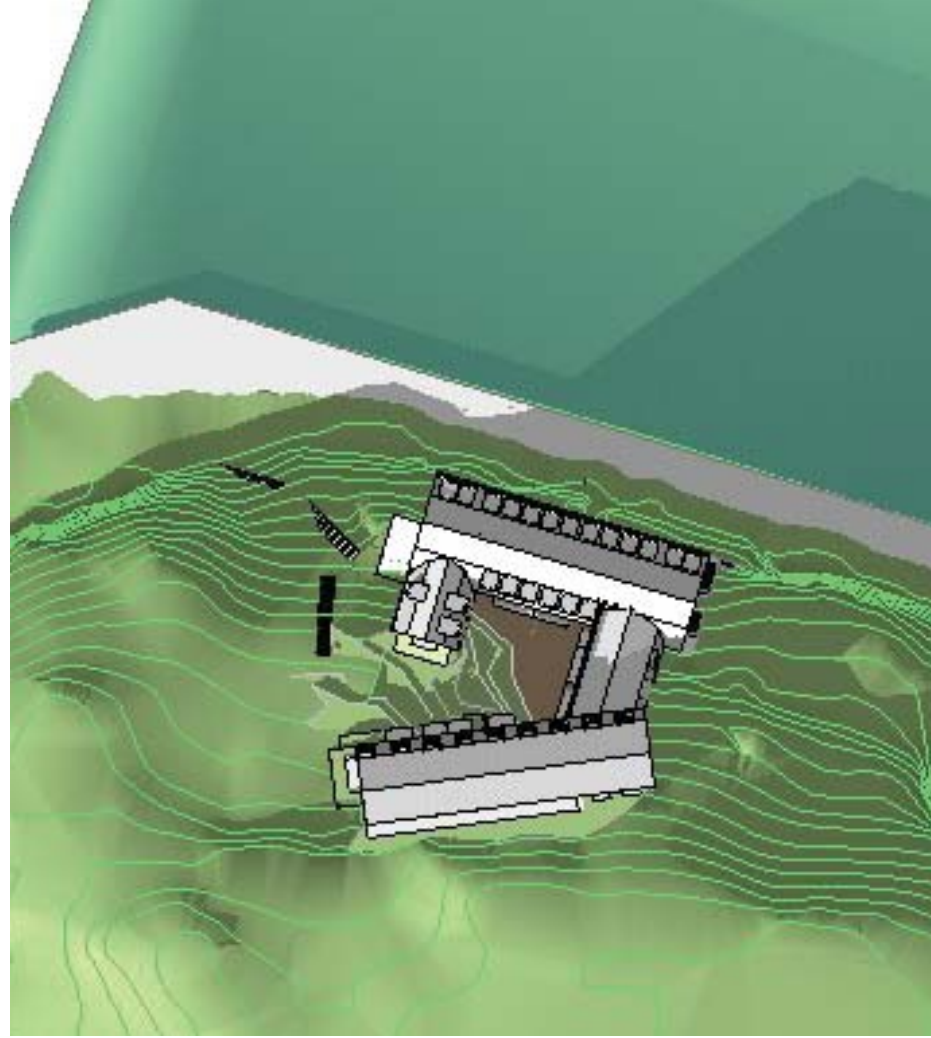
HÖST KL 15

*Planprojektion skuggor under vår, sommar, höst och vintersolsläng.  
Från och med slutet av oktober till slutet av februari, skuggar det stora HSB-kvarteret under större delen av dagen.*
