# Shurgard SE23 Nacka

Dagvattenutredning - Shurgard Nacka  
Shurgard Europe

24 November 2017

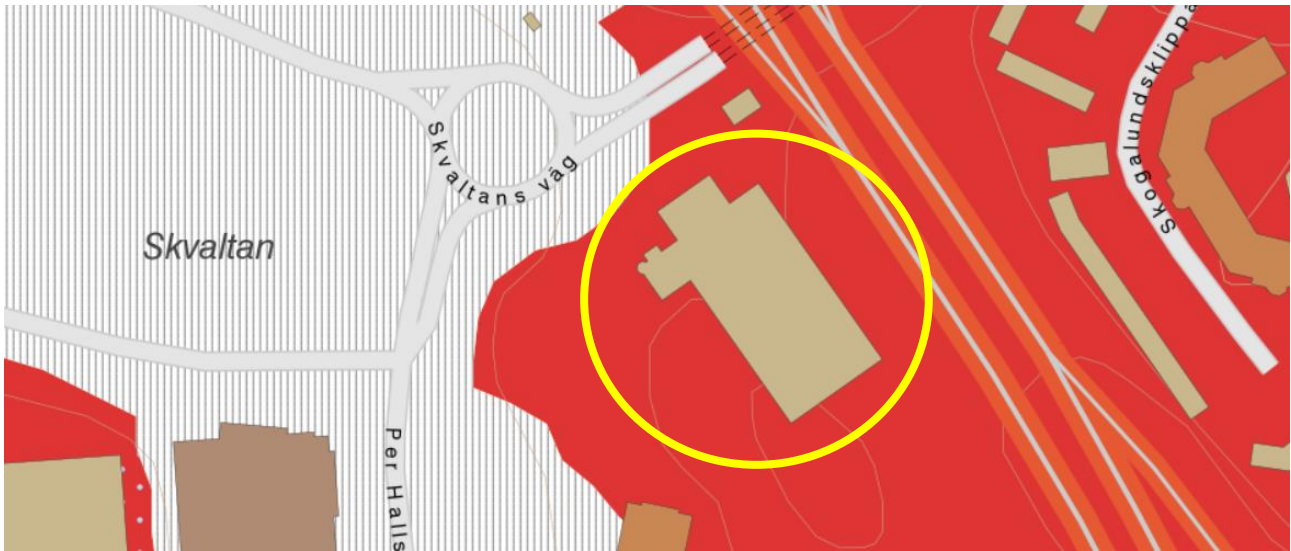
Figur 2:3 Jordartskarta, berg i rött, fyllning i vitsträckt, Shurgards fastighet inringad med gult (SGU, 2017).

Fastigheten består av kuperad terräng med marknivå mellan +35 och +45. Stora delar är hårdgjorda och bebyggda. Byggnaden ligger delvis insprängd i berget (figur 2:2) varför området präglas av ytnära berg eller berg i dagen vilket även framgår av SGU:s jordartskarta (figur 2:3). I övrigt utgörs markens grundlager av fyllning. Fyllningen består enligt Nacka kommun av en före detta sjö som fyllts med tipp.

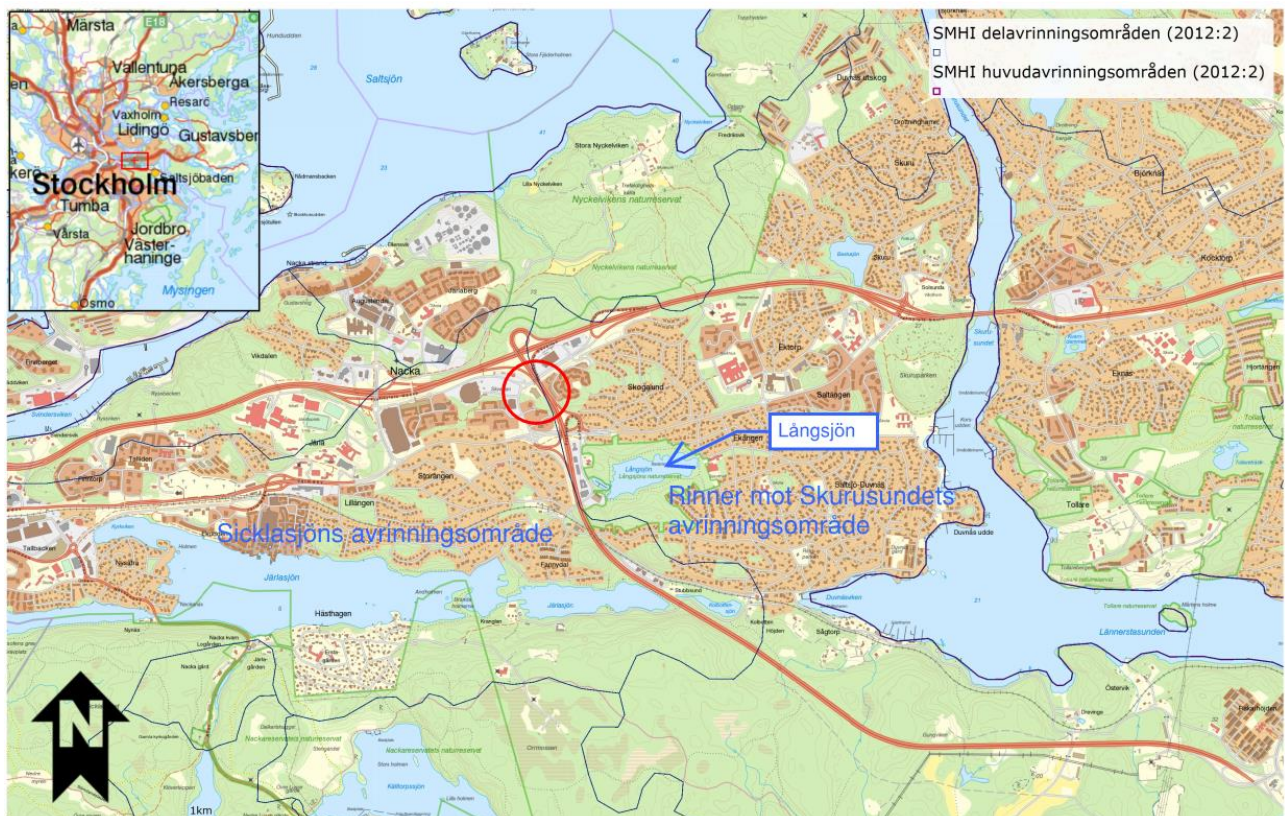
Figur 2:4 Avrinningsområden, Shurgards fastighet inringad i rött, recipienten Långsjön utpekad i textruta (VISS, 2017).

Shurgards fastighet ligger inom avrinningsområdet: Utloppet av Sicklasjöns (657804–163366) och angränsar till Rinner mot Skurusundet (657723–163677). Avrinningsområdet framgår av figur 2:4 nedan. Recipient för dagvattnet är Långsjön i dit vattnet leds via en reningsanläggning i sjöns västra kant. Långsjön har en vattenyta på ca 0,077 kvm.

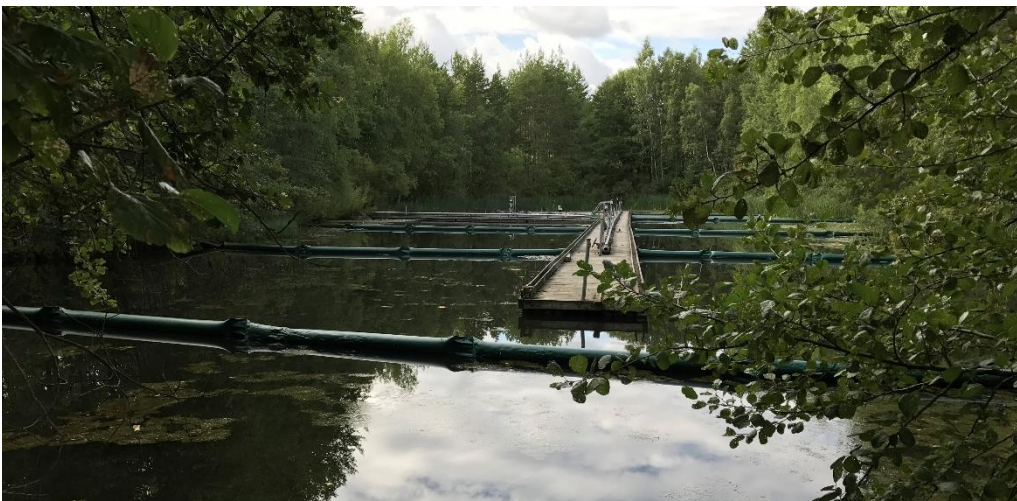
Figur 2:6 Långsjöns reningsanläggning

Kommunen (Nacka, 2017a) anger att sjön är näringsrik och problem med hög fosforhalt förekom år 2014–2015. En utredning visade att en biltvätt felaktigt kopplats på dagvattennätet, detta åtgärdades i samband med en restaurering under våren 2016 då även reningsanläggningen (figur 2:6) rustades upp. Detta resulterade i att sjön nu uppfyller kraven för hög/god ekologisk status. Rapporten som sammanställt restaureringens resultat (Naturvatten, 2017) rekommenderar regelbunden uppföljning av halten fosfor och kväve i sjön under de kommande åren.

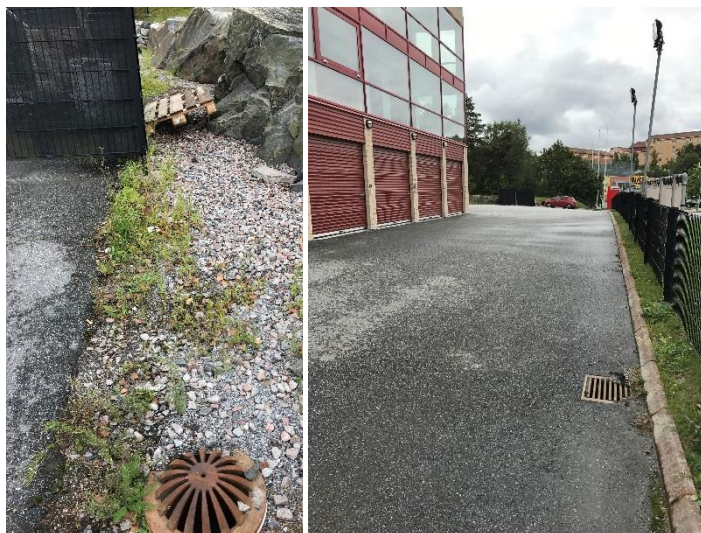
Figur 4:1&2 Krossdike och dagvattenbrunnar.

Avledning av ytvatten på markytan sker idag genom dagvattenbrunnar och ett krossdike i fastighetens södra kant. Krossdiket avvattas genom en dräneringsledning på botten som mynnar ut i en dagvattenbrunn (figur 4:1 och 4:2). Takytorna avvattas via stuprörsanslutningar till markförlagda dräneringsledningar.

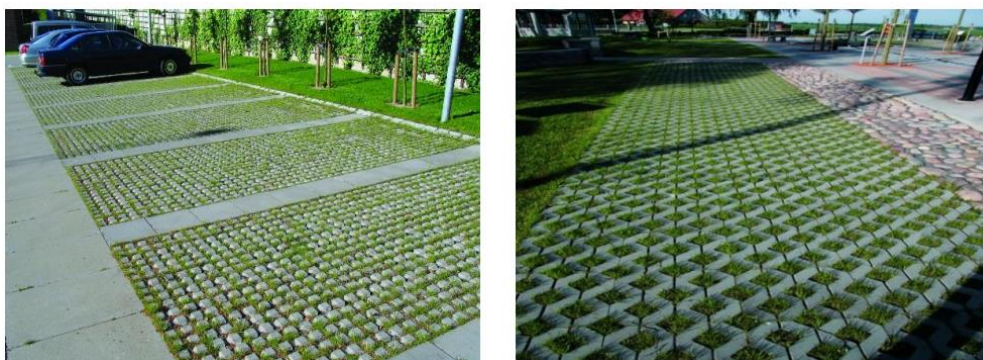
Figur 6:1 gräsarmerad parkeringsplats (Nacka, 2017b).

Ytterligare fördröjning kan uppnås genom tex grus-/gräsarmering på parkeringsytor (figur 6.1). Detta bidrar till mer grönyta och samtidigt kan avrinningskoefficienten uppskattningsvis halveras jämfört med asfalterade parkeringsytor. Vidare skulle stuprör i mån av plats leda vattnet till regnbäddar (figur 6.2) på de delar av fastigheten som inte omsluts av berg.

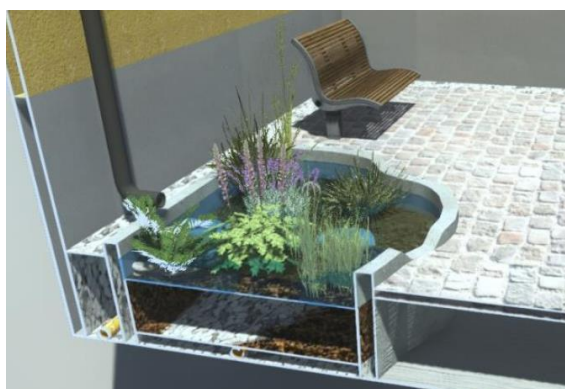
Figur 6:2 Regnbädd vid struprör (Nacka, 2017b).
