# Gestaltningprogram

Detaljplan för:  
Östra Finnbodavägen  
Finnboda,  
Sicklaön 37:46,  
i Finnboda på Västra Sicklaön,  
Nacka kommun

Gestaltningens programmet är en del av planhandlingarna för "Detaljplan för Östra Finnbodavägen Finnboda, Sicklaön 37:46," och behandlar markens, platsers och byggnaders utformning och anordning. Programmet ska ge vägledning och styrning i den fortsatta utvecklingen av fastigheten samt vid kommande bygglovsprövning.

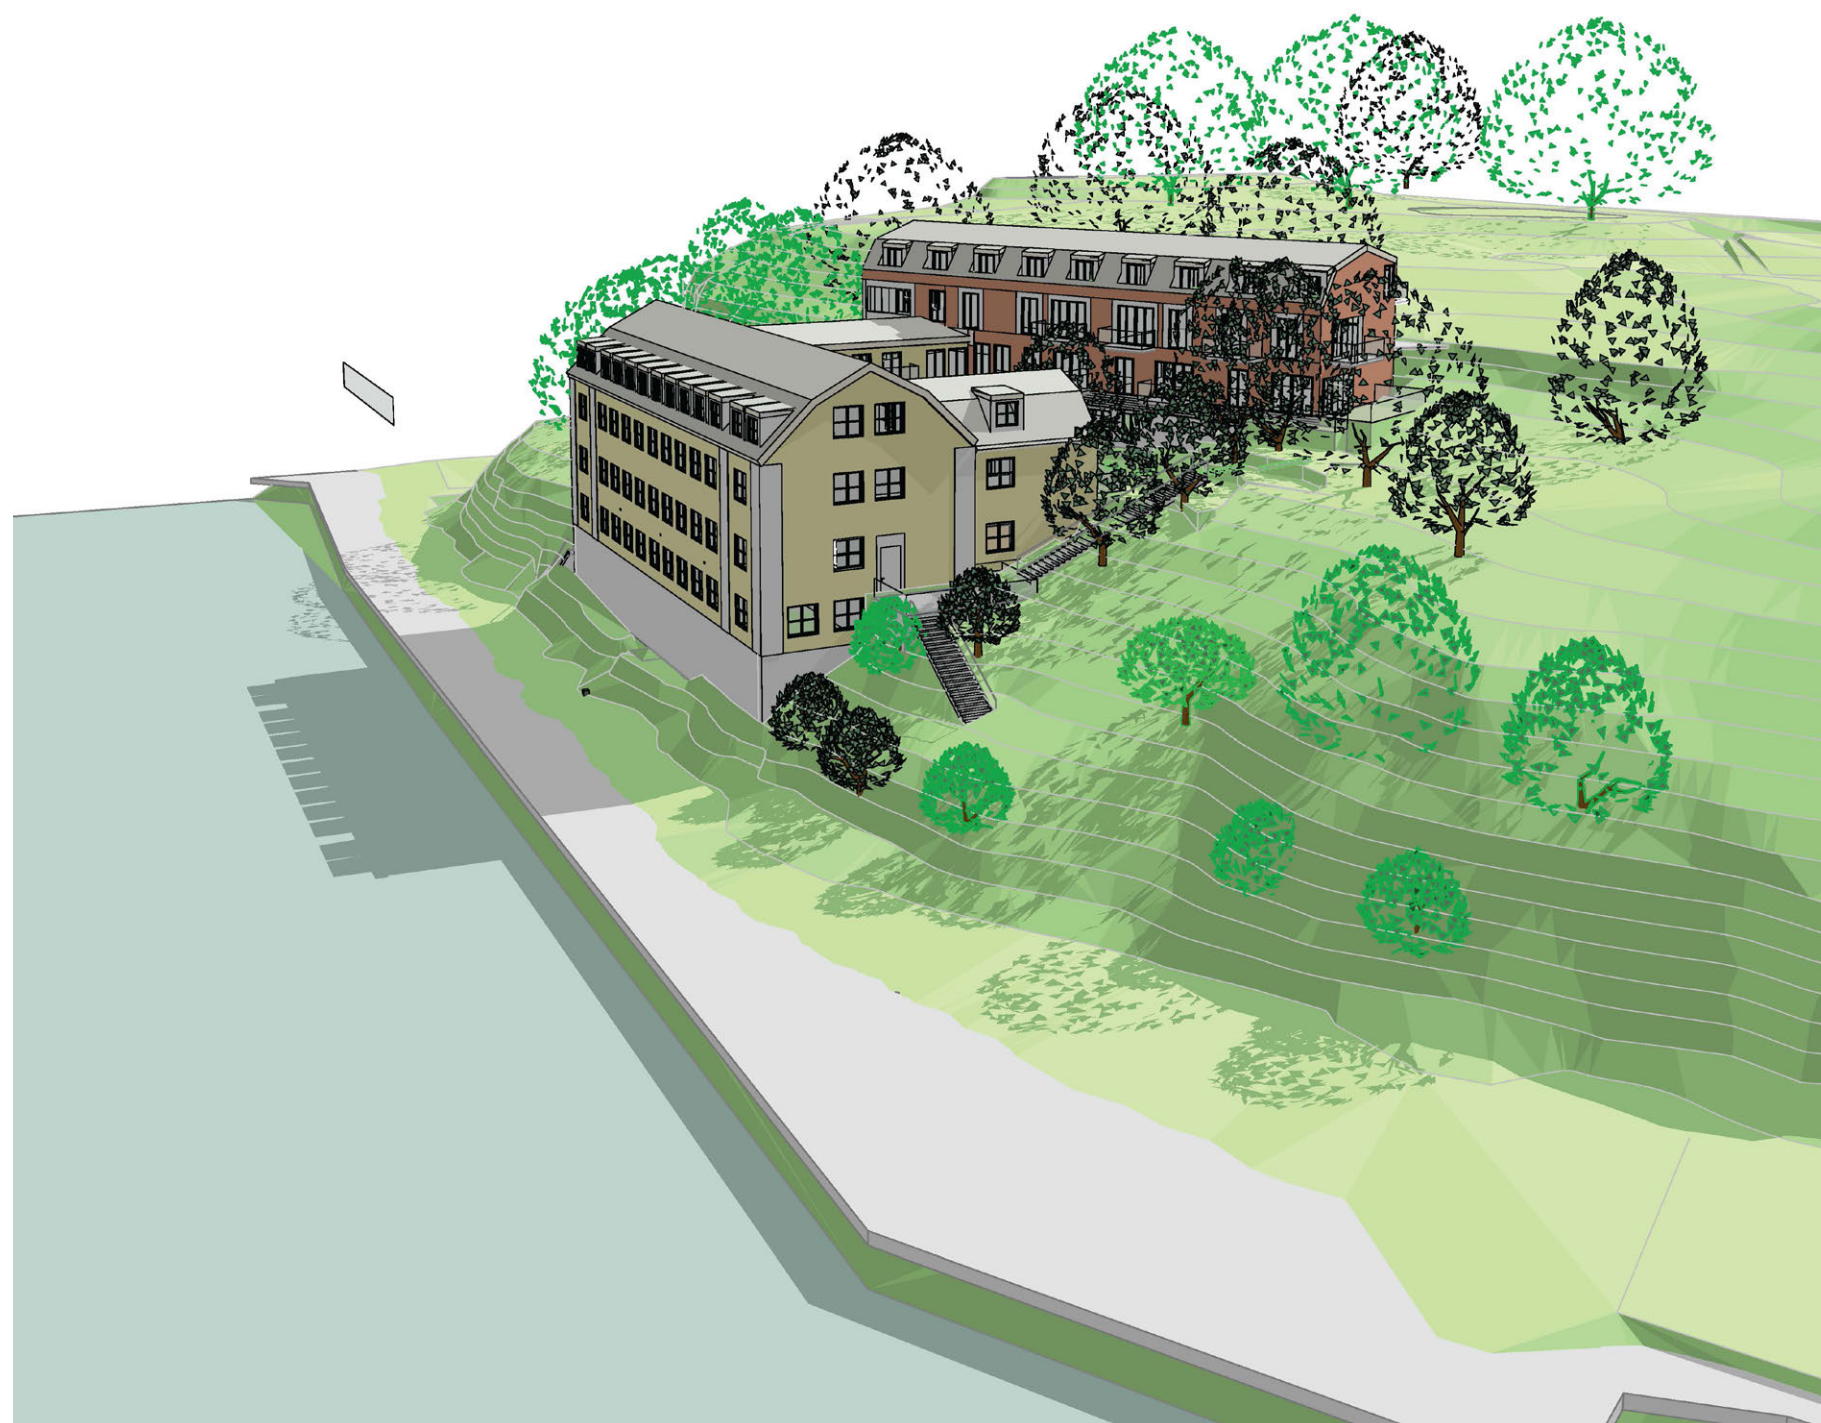
volumetrisk modellbild av berget efter utbyggnad

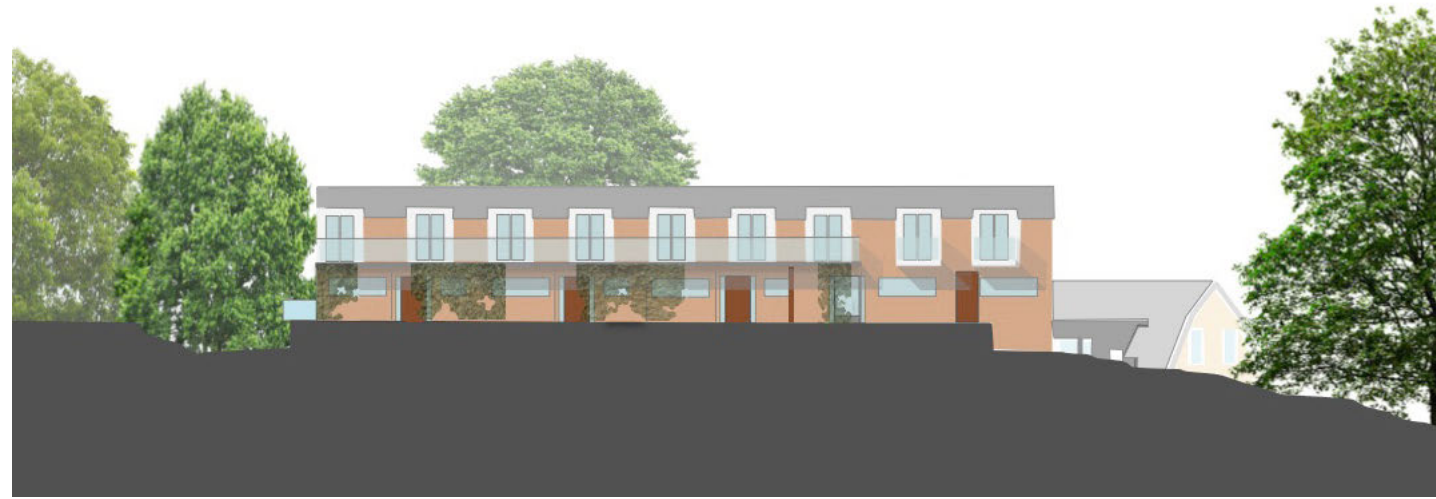
den småskaliga södra fasaden, entrégång i arkad med växtlighet

Mot söder ska gestaltningen av radhusfasaden vara småskalig, och ha en tydlig bostadskaraktär. Entrégången längs söderfasaden gör att badrum och kök förläggs mot den med konsekvensen smala eller högt sittande fönster. En djup längsgående balkong med indelningar fungerar som arkadtak längs den södervända således taktäckta entrégången.

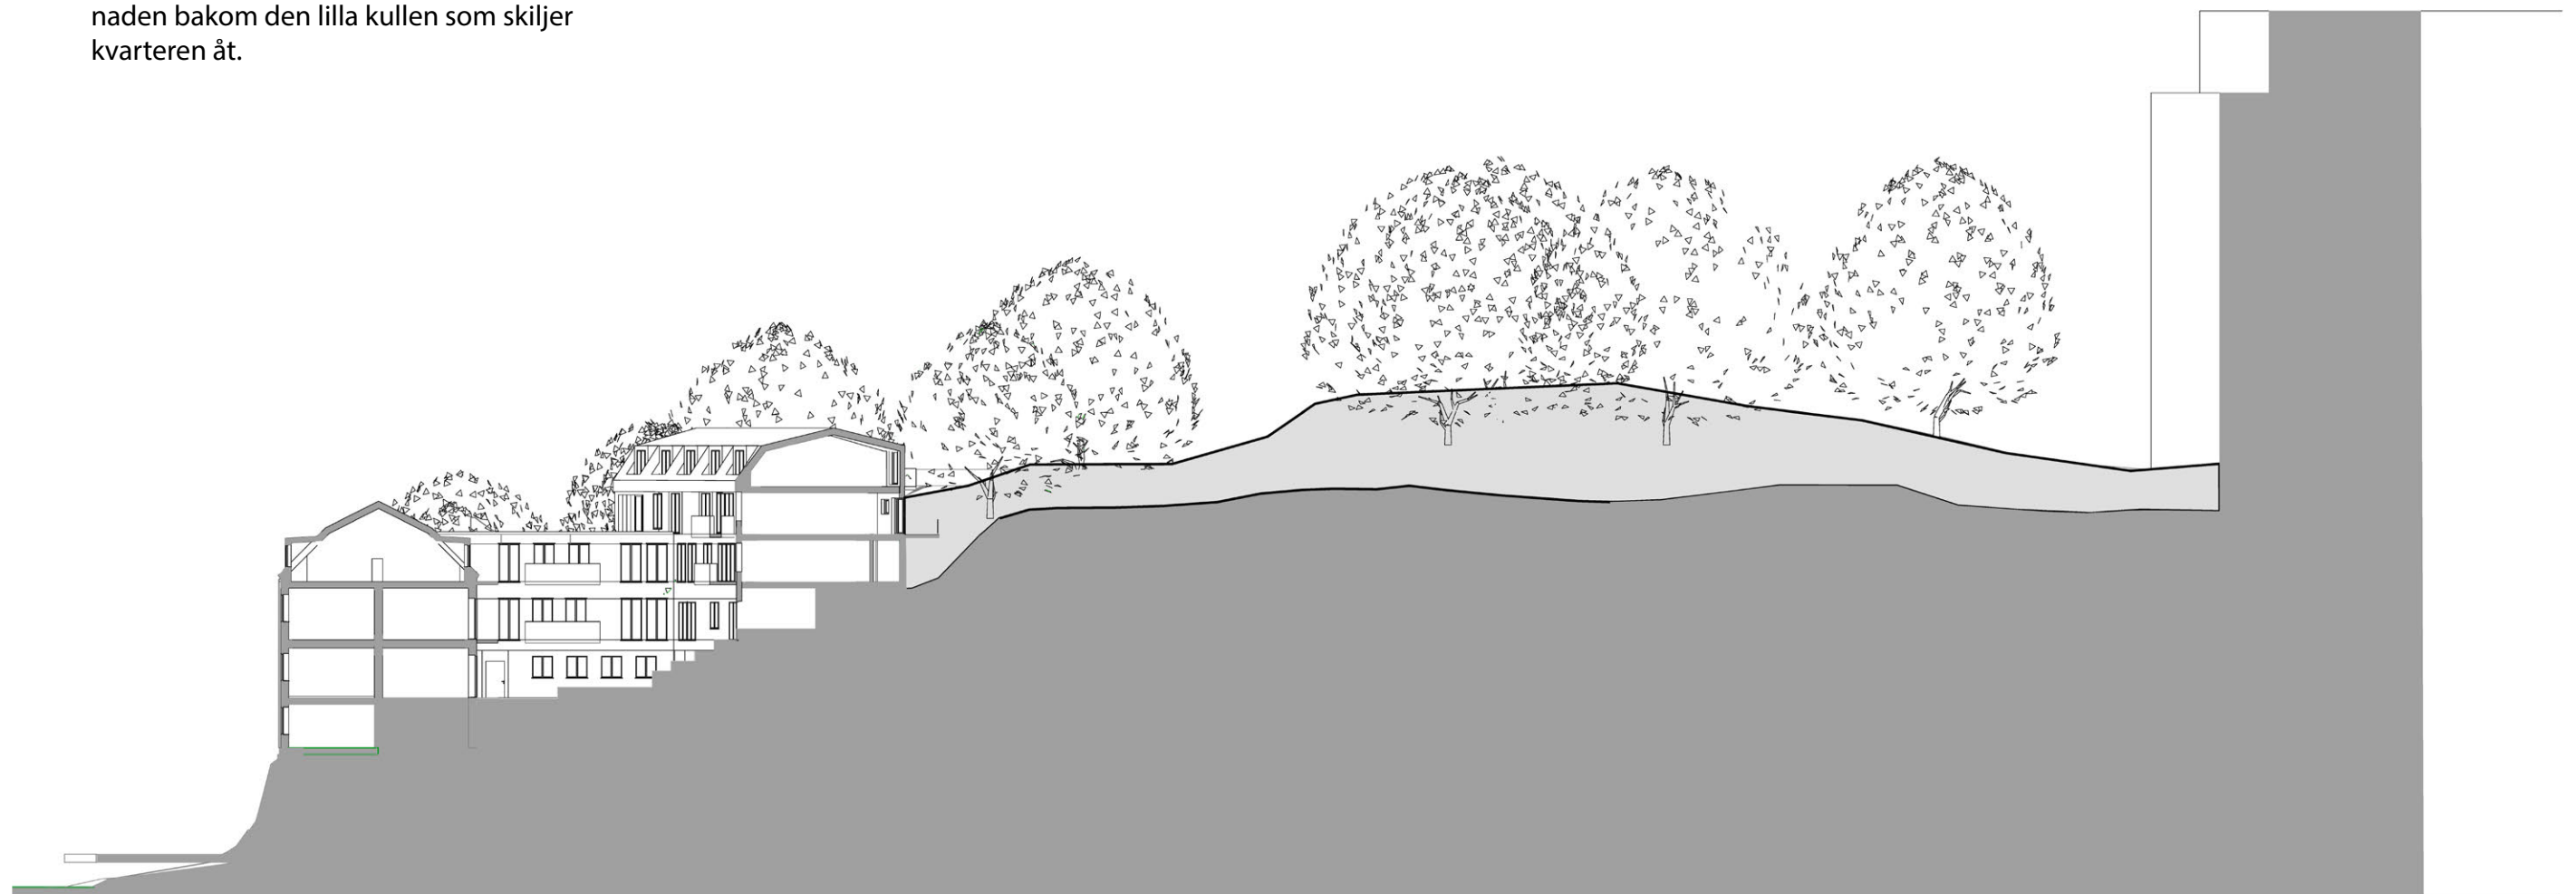
sektion genom berget mot öster

Se även sektionen på sidan 10

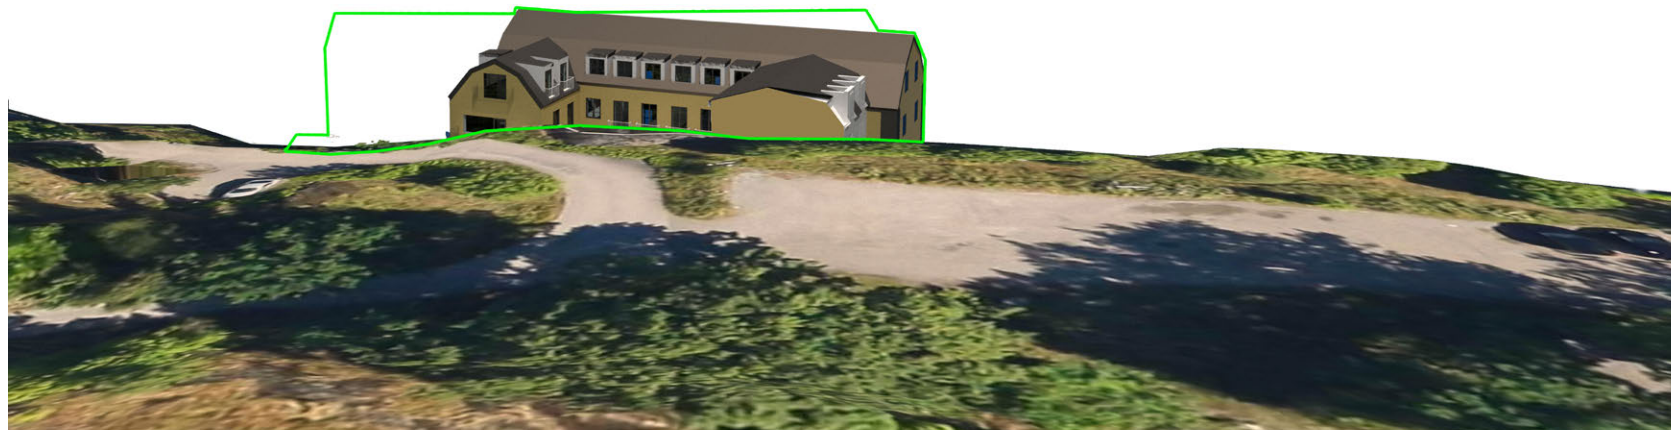
*Fiktiv bild som visar hur dagens volymer på tomten förhåller sig till en utsiktsvy från HSB:s 5:e våning, förutsatt att det inte finns någon växtlighet i området.*

Till vänster visas exempel på den påverkan som befintliga och nytillkomna byggnadsvolymer har på utsikten.

Exemplet är taget från våning 5 i HSB-huset. Härifrån är det svårt att se befintliga och föreslagna volymer p.g.a. att berget men framförallt växtligheten kommer emellan. Från de nedre våningarna syns inte SLG-huset alls, även antaget att det inte skulle finnas någon växtlighet.

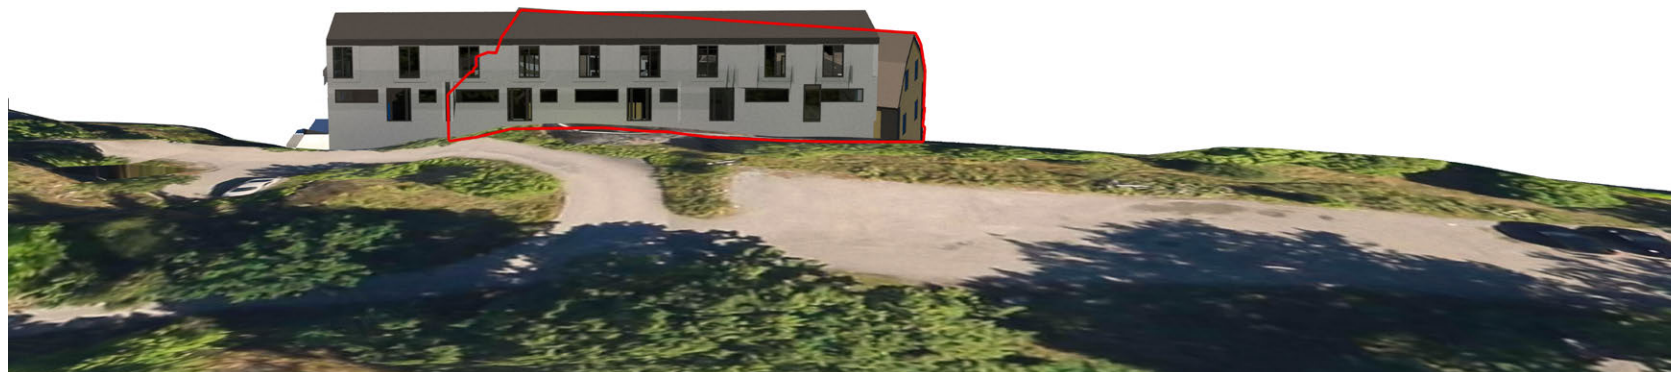
*Fiktiv bild som visar hur dagens volymer och de föreslagna förhåller sig till en utsiktsvy från HSB:s 5:e våning, förutsatt att det inte finns någon växtlighet i området.*

Ju högre upp i huset man kommer, desto mer döljs de föreslagna volymerna bakom de befintliga. På det hela taget syns volymerna på den berörda fastigheten knappt. Noteras bör även att förutom de imponerande fina och stora ekarna norr om HSB-huset, finns flera rader av växtlighet mellan HSB-huset och SLG-tomten, varför volymerna knappt ej heller är synliga under vintertid.

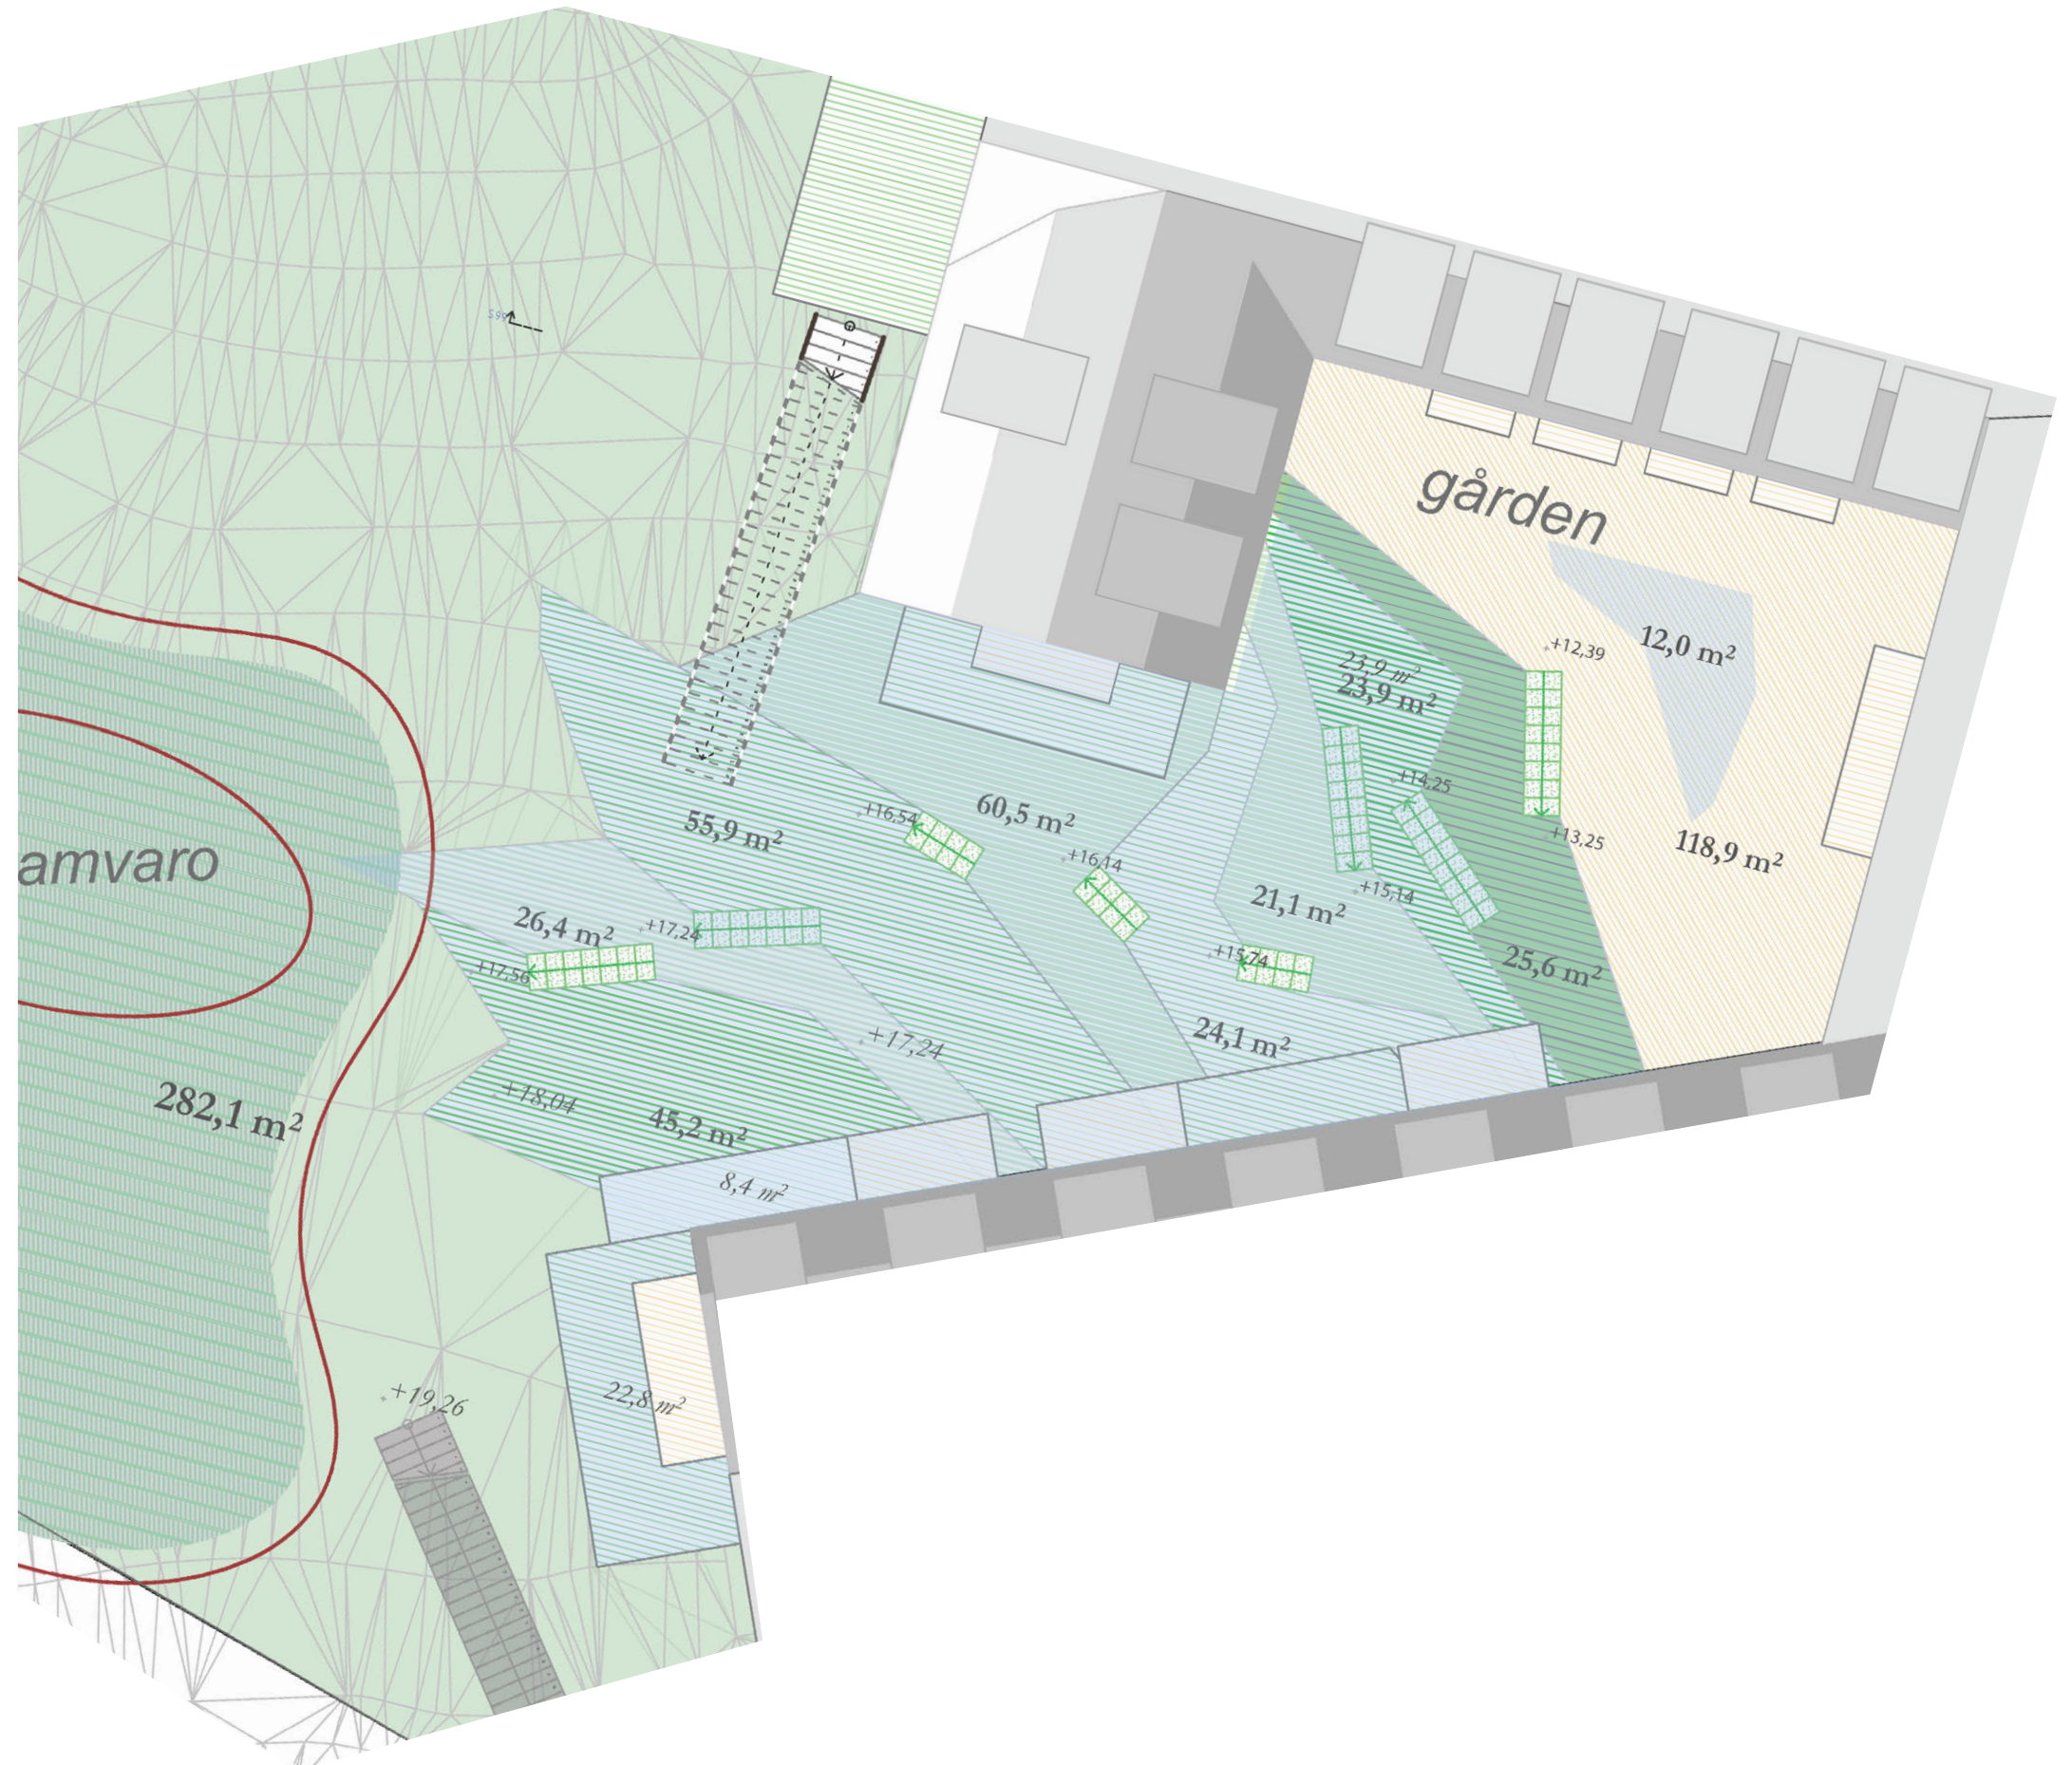
Dagvattenföring

Söder om radhuslängan finns en bergkulle. Vattnet från kullen som idag rinner ner på gården, kan genom ledning söder om radhuset ledas öster om gården. Gården är kraftigt terrasserad mot norr, men har samtidigt fördelen med en generös öppning mot västsydväst. Anordnandet av de nya terrasserna ska göras så att del av vatten från gård rinner ut och så att inget vatten uppifrån rinner in. Höjdskillnaderna mellan gårdsterrasserna varierar mellan 40–80 cm.

Gårdsterrasserna inklusive terrasserna i anslutning till bostadshusen, de som markeras med ytangivelser på ritningen, är tänkta att vara beväxna på ca 30 % av ytan, vilket ger en total möjlig infiltrationssyta på 104 m<sup>2</sup> där.

Det genomsnittliga utfyllnadsdjupet på terrasserna estimeras till 40 cm. Det ger en infiltrationsvolym på ca 41,5 m<sup>3</sup>.

Gården på plan 2 ska ses som en yta för kommunikation samt vistelse för de boende närmast gården. Det passar då att ha ett mindre, fördröjningsmagasin i mitten, där också brunnar kan placeras. Väster om terrasserna, på den öppna gården, finns utfyllda ytor idag på ca 280 m<sup>2</sup>. De är dels beväxna och dels plattsatta. Viss hård yta kommer att förbli för möblering. Men stora ytor kan även fortsättningsvis komma att fungera för infiltration.

- FORKLARINGAR**
- RINNRÖR FRÅN TAK
  - RINNRÖR I LEDNING
  - RINNRÖR I NATURMARK
  - RINNRÖR I GÅRDSMARK
  - □ DAGVATTENBRUNN
  - DAGVATTENLEDNING

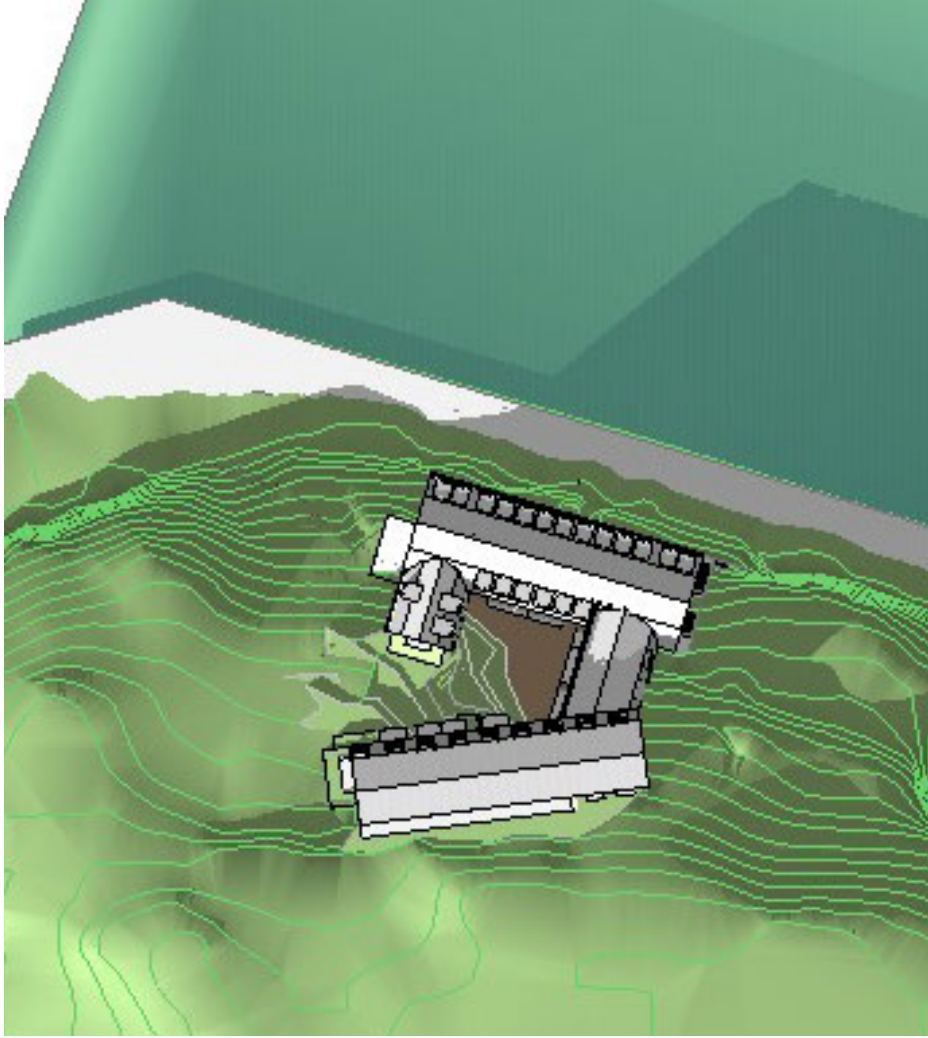
VÅR KL 15

*Planprojektion skuggor under vår, sommar, höst och vintersolstånd.  
Från och med slutet av oktober till slutet av februari, skuggar det stora HSB-kvarteret under större delen av dagen.*

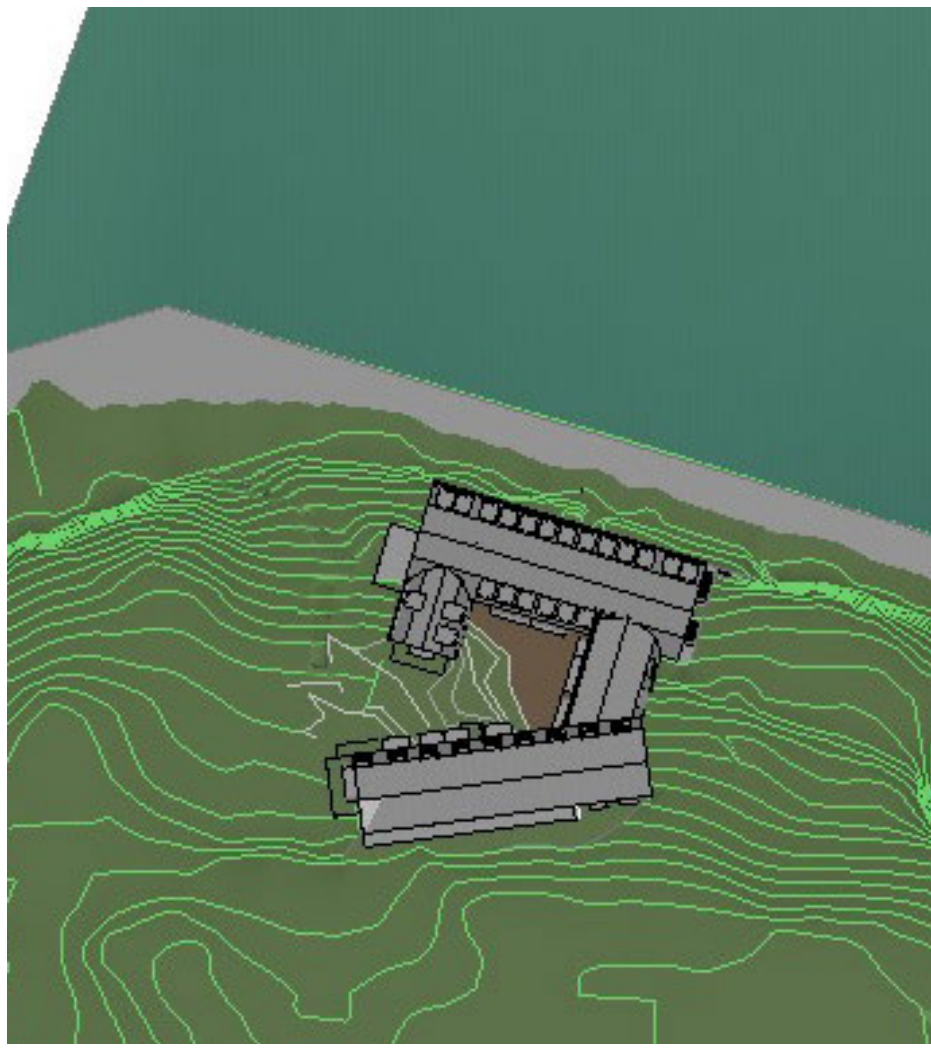
VINTER KL 09

*Planprojektion skuggor under vår, sommar, höst och vintersolsläng.  
Från och med slutet av oktober till slutet av februari, skuggor det stora HSB-kvarteret under större delen av dagen.*
