Dagvattenutredning för Gillevägen 24, Sicklaön 276:1

I samband med planerad ombyggnation av fastigheten Sicklaön 276:1 på Gillevägen 24 i Nacka har denna dagvattenutredning gjorts. Ombyggnationen medför att befintligt hus rivs och ersätts med ett större hus underbyggt med garage.

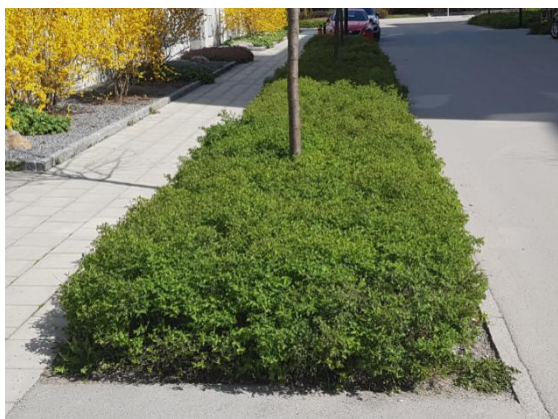
Figur 9 och 10 – Upphöjd och nedsänkt växtbädd, Uppsala 2017.

Torgytan i norr är planerad med stenläggning med breda fogar vilket bidrar till trög avledning och även möjliggör viss infiltration. Den största delen avleds mot den planerade växtbädden i nordost medan handikapparkeringen med fördel anläggs med betonghålsten och avvattnas mot en nedsänkt växtbädd planerad strax norr om garageinfarten.

Den avrinning som uppstår vid entréerna i sydväst avrinner via en grusad yta mot ytterligare en växtbädd. Avrinningen som uppstår från denna yta bedöms som begränsad.

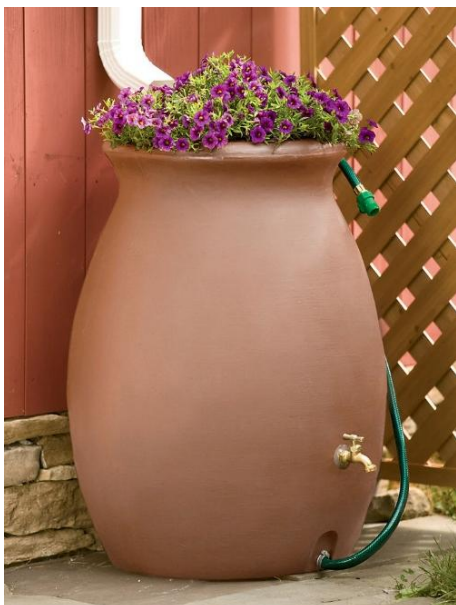
Figur 11 – Exempel på mindre regntunna

Innergårdens grönyta lutar mot öster och möter vid bergsskärrningen en grusgång som i sin tur lutar mot norr. För att reducera avrinningen ytterligare placeras regntunnor nedan stuprören. Beroende på storlek samt hur ofta de tappas kan man fördröja en i sammanhanget inte helt obetydlig mängd takvatten. Det är viktigt att tänka på att det finns en frysrisk på vintern och att de då ska vara tomma eller ha öppen kran. För att regntunnor ska fungera som fördröjning måste de även tömmas mellan regn. Samtliga stuprör bör förses med lövavskiljare.

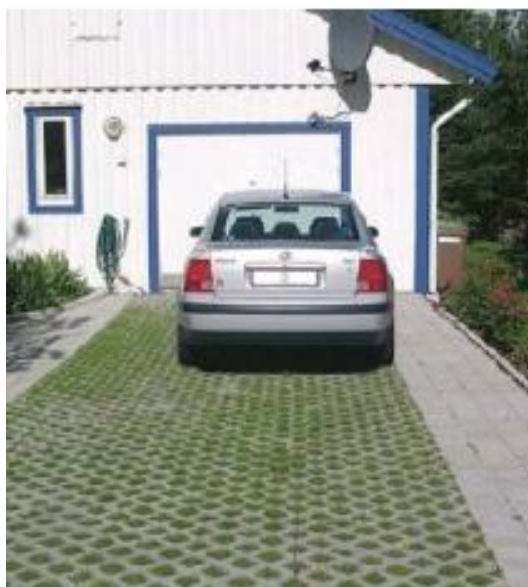
Figur 12 – Exempel på betonghålsten vilket lämpligt på planerade parkeringsplatser

Ett förslag på permeabel beläggning är betonghålsten, se figur 12, i syfte att fördröja och förlänga uppehållstiden för avrinningen.
