## **Drift- och underhållsplan 2018-2027 för broar inom Nacka Kommun**

BETONG & STÅLTEKNIK I STOCKHOLM AB

BETONG & STÅLTEKNIK i Stockholm, har på uppdrag av Nacka kommun, drift- och underhållsavdelningen, sammanställt en drift- och underhållsplan för broar inom Nacka kommun för åren 2018 - 2027.

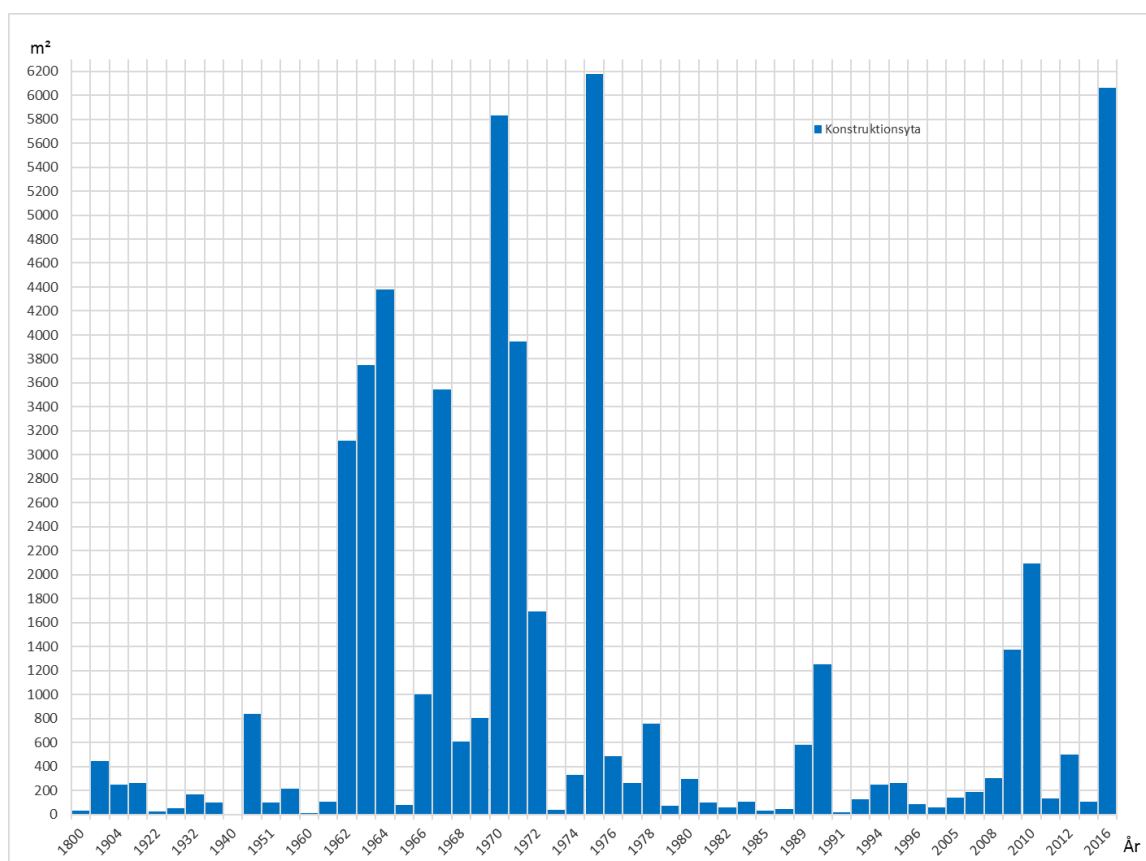
Nacka kommuns totala yta av registrerade konstruktioner (där yta och byggår är känt) är ca 53 650 kvm fördelat på 169 objekt, se diagram 1. Utöver detta finns det 137 st objekt registrerade som inte har någon uppmätt yta och/eller fastställt byggår. Nästan alla av dessa objekt är stödmurar, strandpromenader, strandskoningar, bryggor eller bullerskärmar. Objekt utan årtal eller yta är ej med i diagrammet nedan.

Diagram 1, total konstruktionsyta för anläggningar i Nacka kommun

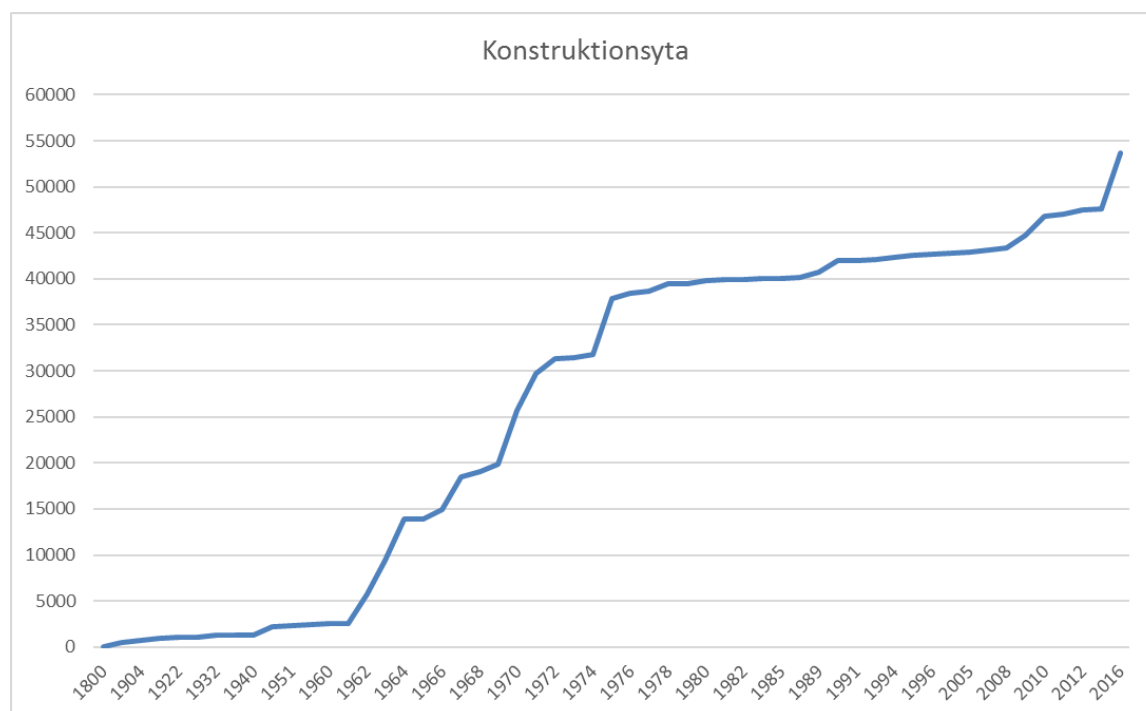
70% (36 997 kvm) av den totala konstruktionsytan byggdes mellan år 1960 och 1979. De flesta av dessa konstruktioner, vilket är broar, är idag behov av reparation. Diagram 2 nedan visar den totala konstruktionsytan och dess ökning över åren.

Diagram 2. Broyta i m<sup>2</sup> och dess ökning över tiden i Nacka kommun

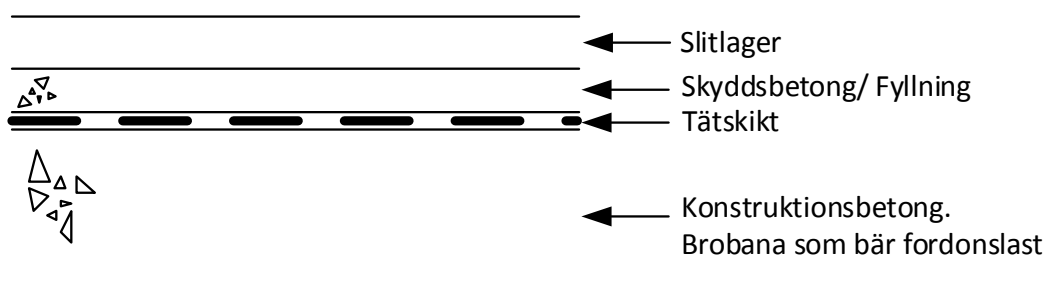
Brobaneplattan av betong skyddas av ett tätskikt. Tätskiktet skyddas av en skyddsbetong eller fyllning av något slag med ovanpåliggande slitlager bestående av en asfaltbeläggning, se figur 1.

Figur 1. Principen för uppbyggnad av en trafikerad brobana.

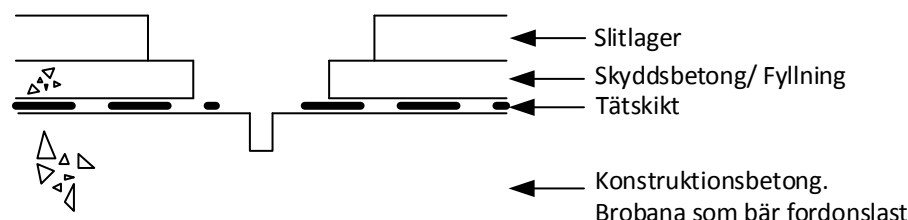
För att kunna bedöma brobaneplassernas och ovanpåliggande skyddslagers status kan en så kallad fönsterundersökning göras. Fönsterundersökningen innebär att provytor med en storlek på mellan 0,3 x 0,3 till 1 x 1 m (fönster) öppnas i brobaneplassens beläggning med successiv minskning av öppningen i underliggande lager ned till brobanan (konstruktionsbetongen), se figur 2.

Figur 2. Principen för fönsterundersökningar. Allra längs ner borrar man ur en borrhärna med diametern 50-100 mm ur brobanan.

De olika lagren uppmäts, provbitar okulärgranskas och bedöms. Materialprover tas ur konstruktionsbetongen för bestämning av kloridinhåll (klorider finns i vägsalt) och vid behov görs en så kallad tunnslipsundersökning i mikroskop för bestämning av betongens sammansättning och för bestämning av egenskaper som inte syns utan optiska hjälpmedel. Tätskiktetsmaterial kan testas i laboratorium för att fastställa vilka förutsättningarna är för att det skall fungera. Proverna ger svar på om tätskiktet har åldrats.

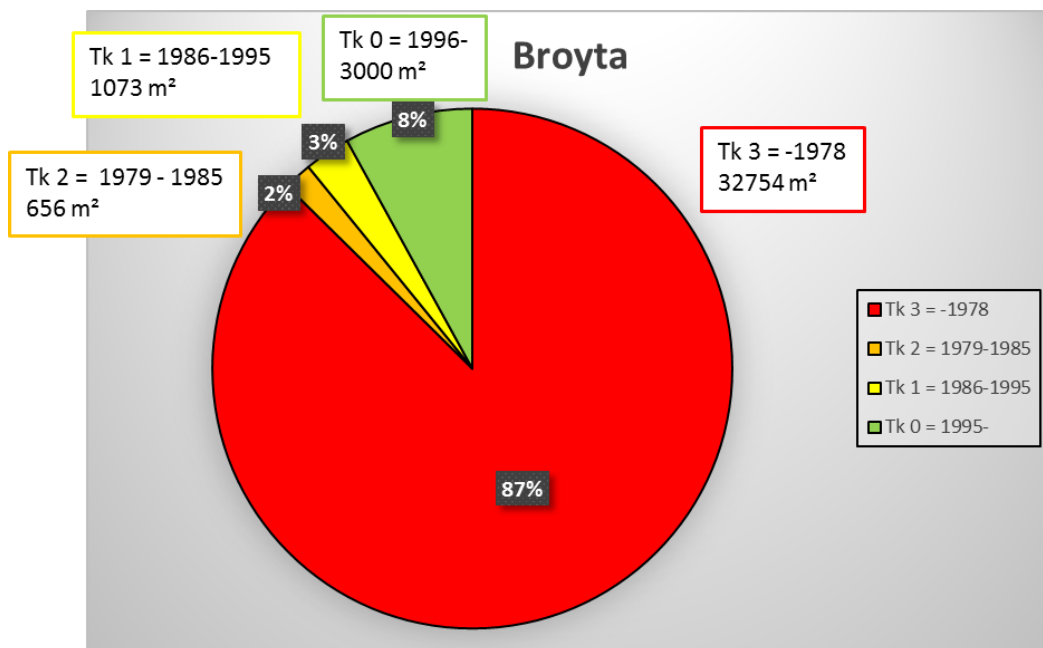
Inom Nacka kommun fördelar sig statusen för tätskiktet på broar av betong enligt följande, se figur 3: Här har vi dock inte tagit hänsyn till den yta som Nacka har reparerat.

Figur 3. Fördelning av broytan i Nacka kommun på olika tillståndsklasser.

Ålder	Tillståndsklass (Tk)	Bedömning
-1978	Tk 3	Omedelbar åtgärd
1978-1985	Tk 2	Åtgärd inom 5 år
1986-1995	Tk 1	Åtgärd inom 10 år
1996-	Tk 0	Ingen åtgärd

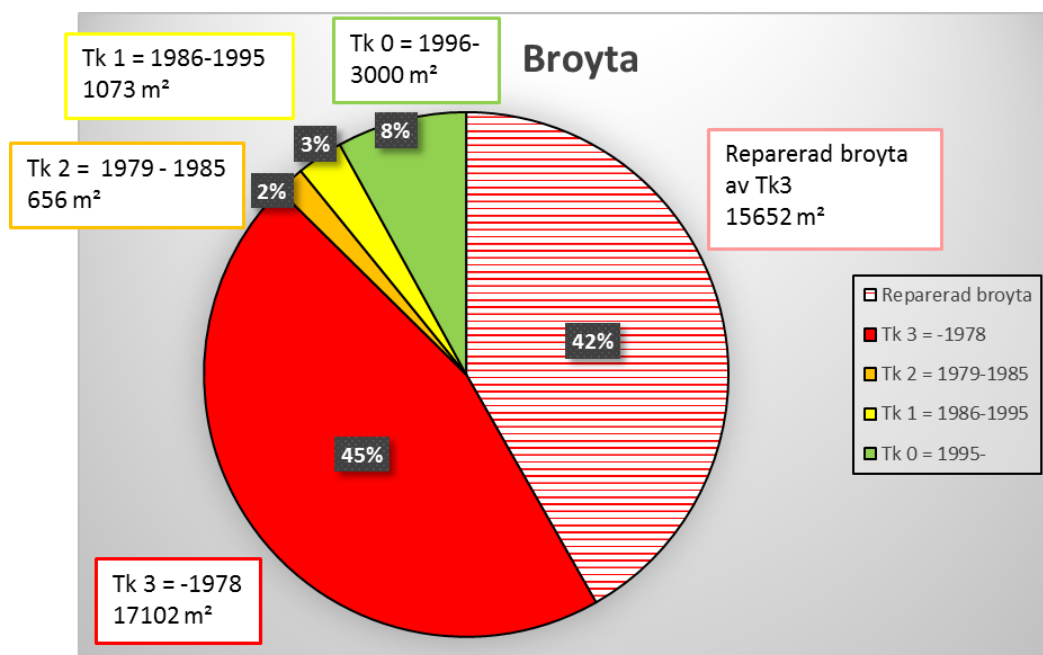
Av den yta som har bedömningen Tk3 har Nacka reparerat en betydande mängd, se figur 4. Det finns dock en stor mängd yta kvar att reparera. Ca 45% av broarnas tätskikt har fortfarande bedömningen Tk3.

Figur 4. Reparerad broyta av den yta bedömd som Tk3.

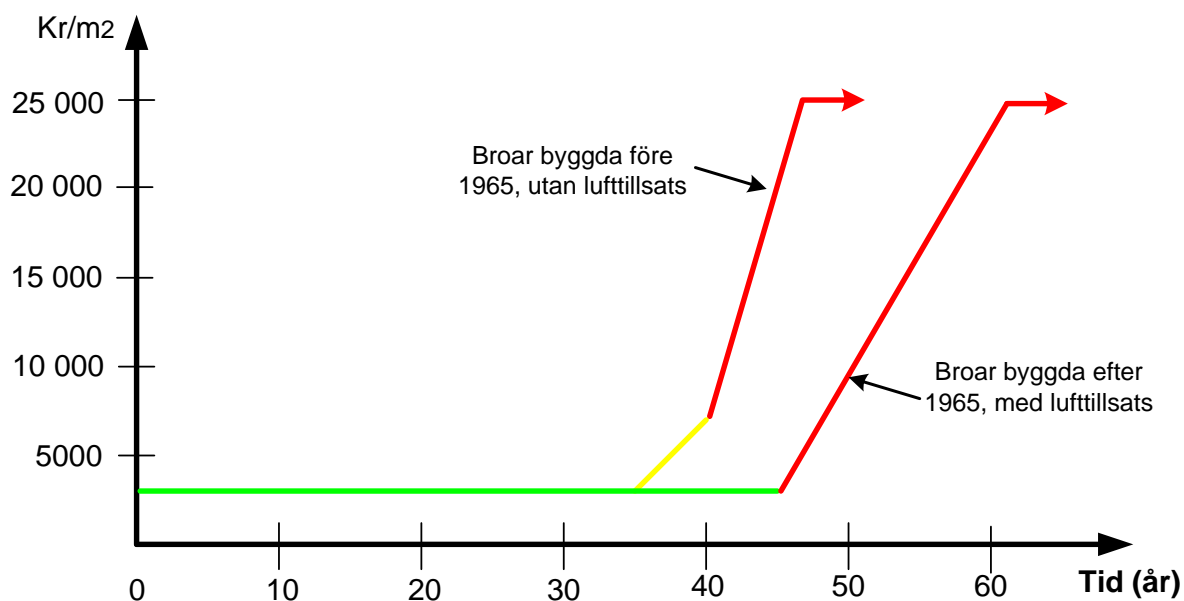
Broar byggda efter 1965 med lufttillsats bryts oftast ned i en långsammare takt, se figur 5.

Figur 5. En förenklad grafisk beskrivning av hur underhållskostnaden på en bro stiger med ökande ålder. Då tätskiktet blir dåligt orsakar det skador som kräver stora och kostsamma åtgärder.

Under en första period om runt 35-40 år åldras tätskiktet ovan den bärande konstruktionen så att ett tätskiktsbyte kan bli nödvändigt för att inte underliggande konstruktionsdelar ska bli skadade. Kostnaden för ett tätskiktsbyte i det här läget är ca 2 000-4 000 kr/m<sup>2</sup> exkl moms.

Om inte ett skadat tätskikt byts kommer underliggande konstruktionsdelar att successivt skadas. Under år 40-45 kommer kostnaden ha ökat till 4 000-10 000 kr/m<sup>2</sup> exkl moms.

Under nästa period 45-50 år har skadorna blivit mer omfattande vilket gör att kostnaderna stiger ytterligare till ca 10 000-30 000 kr/m<sup>2</sup> exkl moms. I detta skede kan skadorna påverka anläggningens funktion.

Efter denna fas (50 år och framåt) kan skadorna bli mycket allvarliga och påverka anläggningens bärighet. Kostnadsnivån närmar sig nu nybyggnadskostnad för en brobanepatta. Detta gäller med broar utan tillsatt luft i betongen, byggda före 1965.

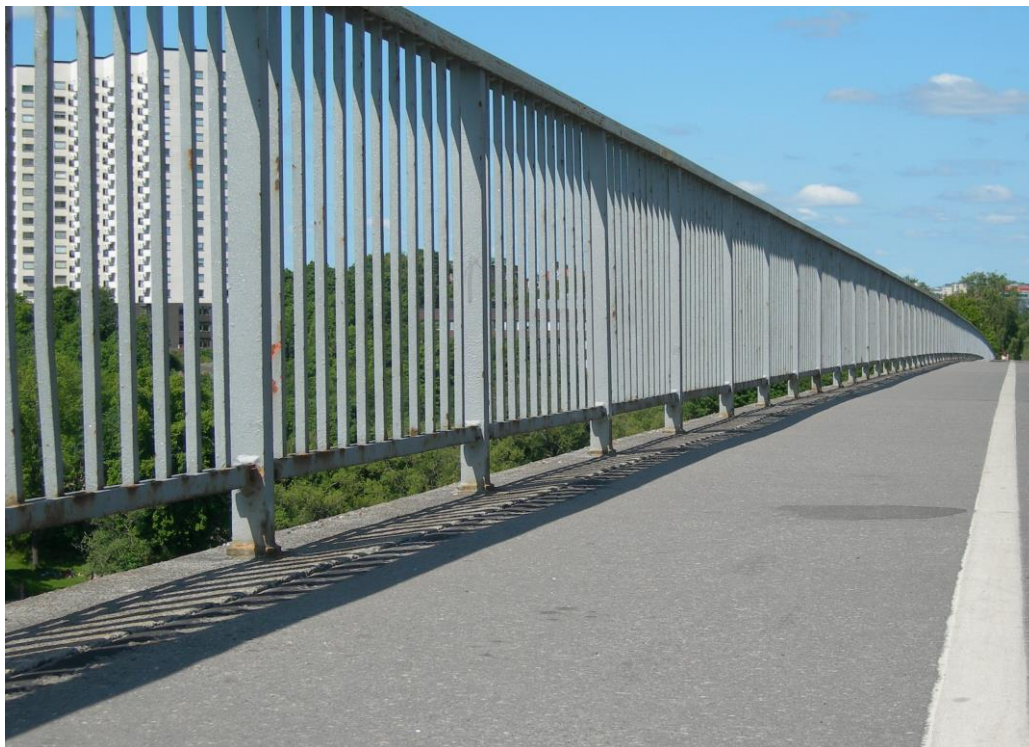
En av de mest utsatta konstruktionsdelarna på en bro är kantbalken. Den angrips på tre sidor av frost och vägsalt, se foto 1.

Foto 1. Kantbalk med räcke. Överytan skyddas inte mot fukt och vägsalt av ett tätskikt. De flesta kantbalkar ligger högre än vägbeläggningen. Om de inte gör det så brukar man åtgärda detta då en bro renoveras.

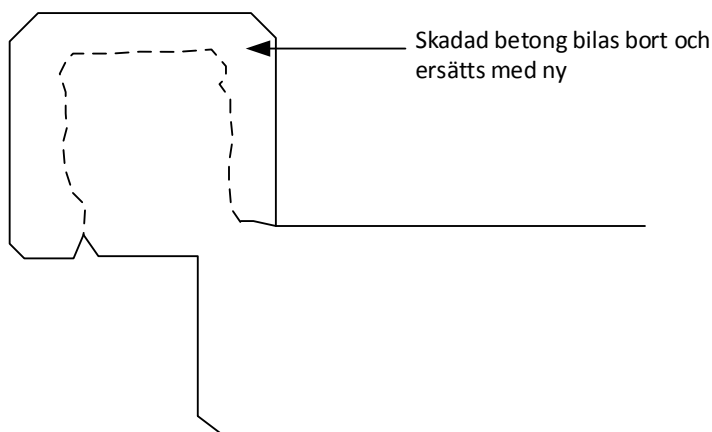
Kantbalkar skadas främst av dålig frostbeständighet hos betongen då den drabbas av vägsalt, frost och vatten. Vägsalt bidrar dessutom till snabb armeringskorrosion. Har skadorna utvecklats för långt måste hela eller delar av kantbalken bytas ut. Kostnaden för detta kan ligga mellan 4 000 – 10 000 kr/m exkl moms. Man strävar efter att avlägsna skadad betong som innehåller vägsalt så att armeringen kan gjutas in i ny betong, se figur 6.

Figur 6. Omfattningen vid minsta möjliga kantbalksreparation. I bland är kantbalken så illa medfaren att man byter ut all betong samt kompletterar armeringen.

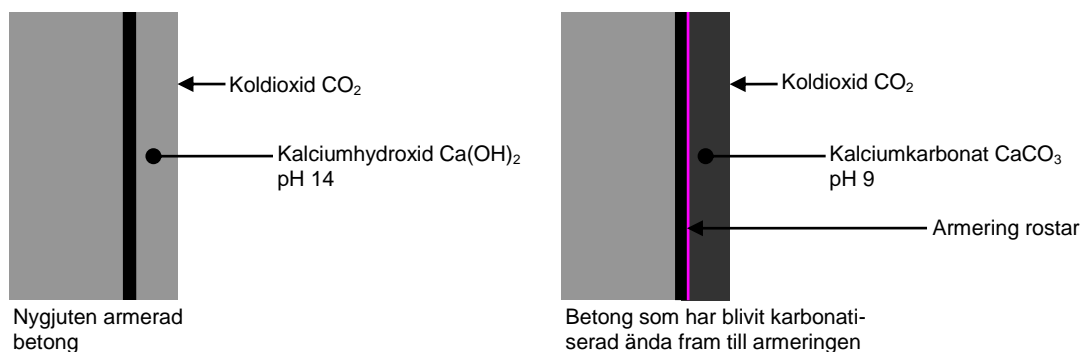
Betong som är opåverkad av koldioxid är en idealisk miljö för armering. I och med att det finns stora mängder kalciumhydroxid är armeringen omgiven av ett material där fukt i porerna har ett pH-värde på 13-14. Det är en alkalisk miljö som passiverar armering. Karbonatiserad betong har ett pH-värde på nio och det innebär att armering som helt eller delvis är belägen i karbonatiserad betong kommer att börja rosta om det finns tillgång till fukt och syre, se figur 7.

Figur 7. En schematisk beskrivning av vad som inträffar då betongkonstruktioner utsatta för fukt/fuktig luft samt syre drabbas av karbonatisering.

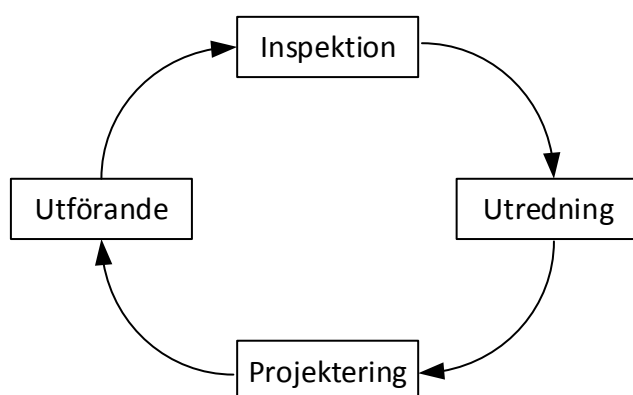
Arbetet med att underhålla konstbyggnader kräver planering och ett väl fungerande arbetssätt. Nacka har under årens lopp arbetat fram en modell som fungerar bra. Modellen utgår från underhållssnurran, se figur 8. Grovt kan man säga att den består av inspektion, utredning, projektering och utförande. I Nacka kallas den "Årsklocka" och är mer detaljerad än figuren nedan.

Figur 8, underhållssnurra.
