## PM Dagvatten Morningside Marina

2014-11-10

Norconsult

På uppdrag av Nacka kommun har Norconsult AB gjort denna dagvattenutredning för Program för fastigheten Erstavik 25:38 m.fl., Morningside Marina, se figur 1.

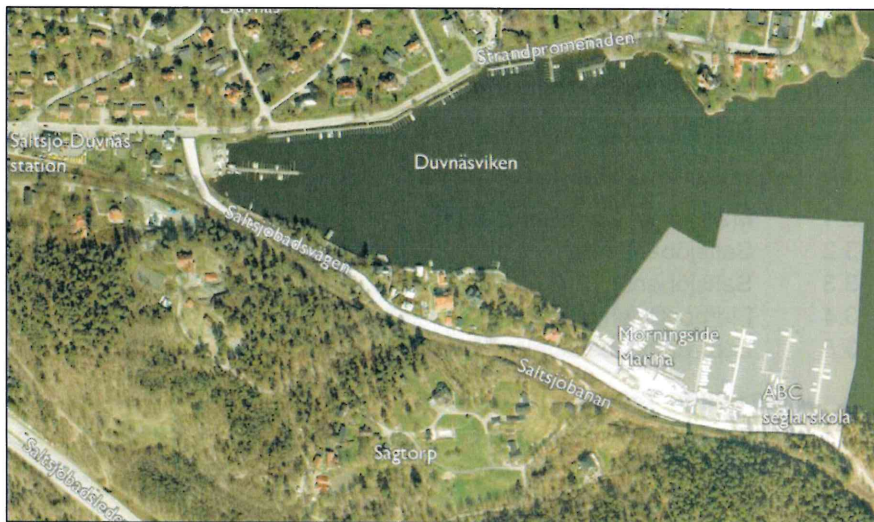
Figur 1. Kartan visar planområdet för Erstavik 25:38 m.fl. (Nacka kommun, 2012)

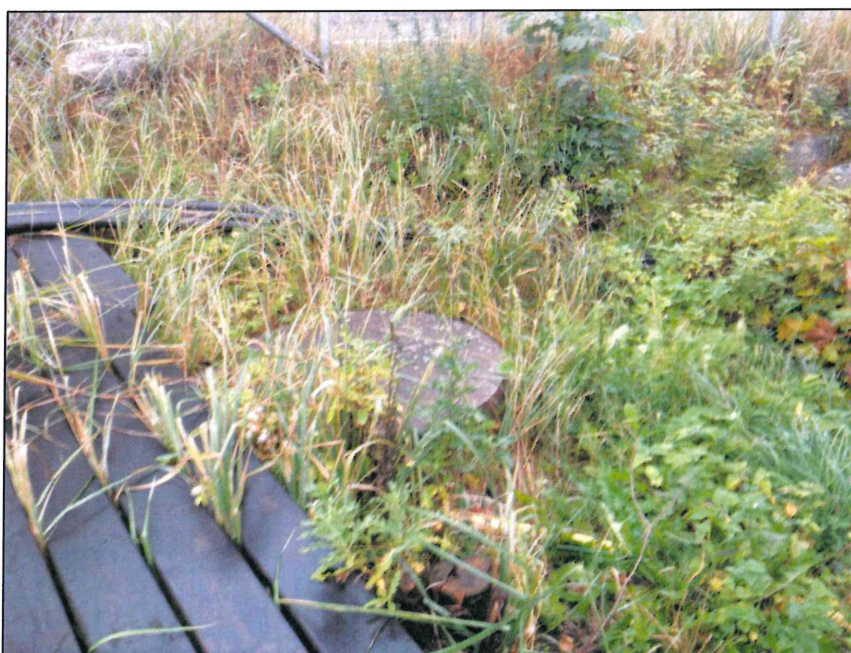
**Figur 3.** Bilden till vänster visar brunnen på kulverten för bäcken

Vid platsbesök noterades en bäck strax väster om infarten till marinan. Bäckens källa kommer söderifrån och försvinner in i en kulvert under Saltsjöbadsvägen och marinaområdet. I sydöstra hörnet av Navigate Yachts huset finns en brunn som hör till kulverten, se figur 3. Utlopp i Duvnäsvisken kunde inte lokaliseras.

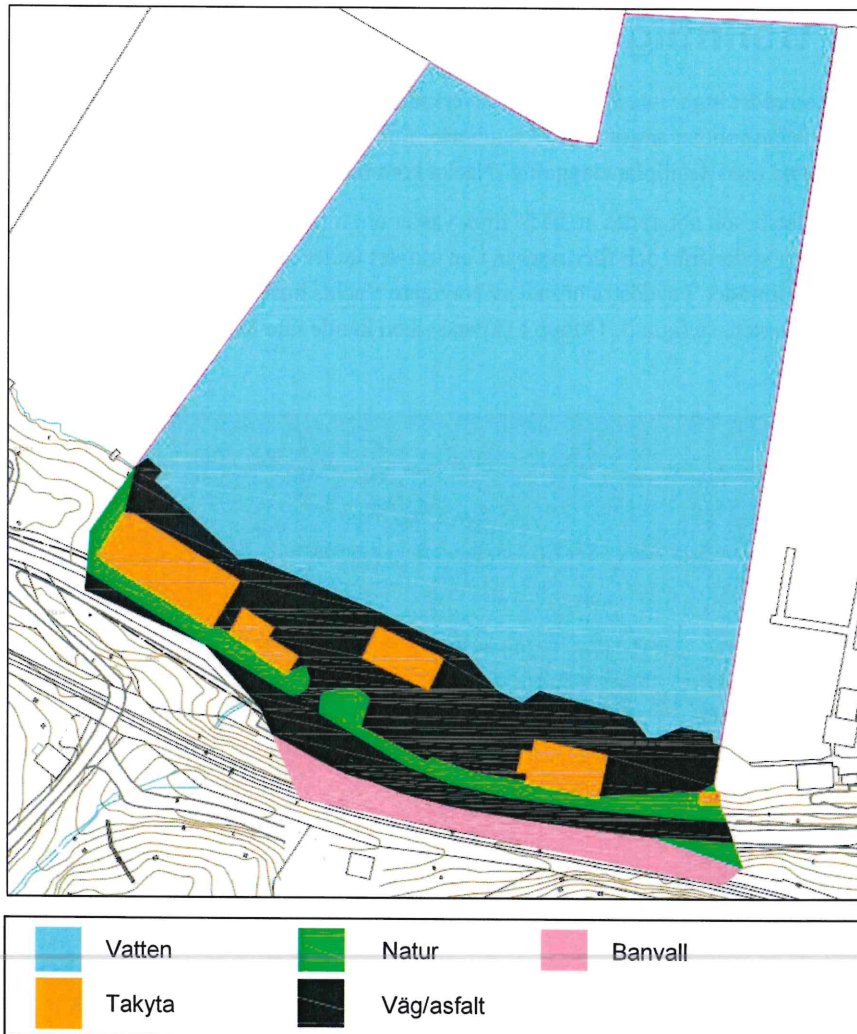
Figur 4. Typ av markbeläggning inom det befintliga avrinningsområdet

Takavattningen sker via stuprör med utkastare. Avvattningen bedöms ske via markavrinning mot Duvnäsvisken. Längs med Saltsjöbadsvägens södra sida finns bitvis ett grunt dike. På norra sidan av vägen finns en brant slänt ner mot marinaområdet. I figur 4 visas avrinningsområdet för planområdet och typ av markbeläggning.

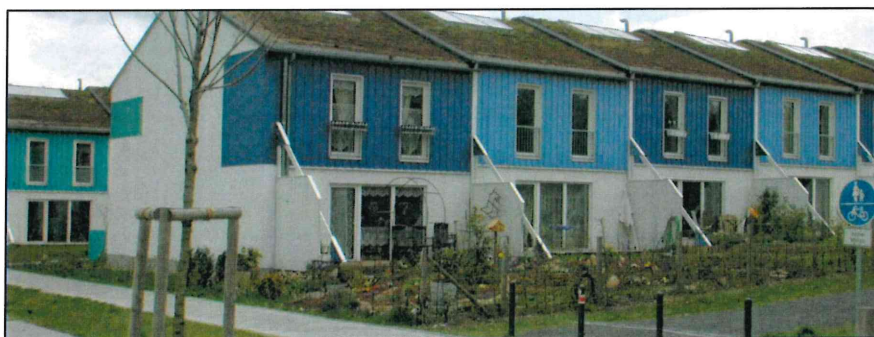
Figur 5. Gröna tak

Gröna tak kallas tak som har en levande vegetationsklädd takbeläggning av exempelvis sedum eller gräs, se figur 5.

Gröna tak minskar den totala avrinningen jämfört med konventionella, hårdgjorda tak. Förutsättningar för att tekniken skall kunna utnyttjas är att taket inte har alltför brant lutning. Takkonstruktionen skall vara dimensionerad för den extra last som det gröna taket innebär. Lasten är dock inte större än att motsvara ett vanligt tegeltak. Gröna tak kan även ha en ljud- och värmeisolerande verkan, vilket kan bidra till en bättre inomhusmiljö samt reducera hushållens energibehov för uppvärmning. Man bör undvika att gödsla taken, eftersom näringsämnena kan följa med takvattnet och öka näringsläckaget till recipienten.

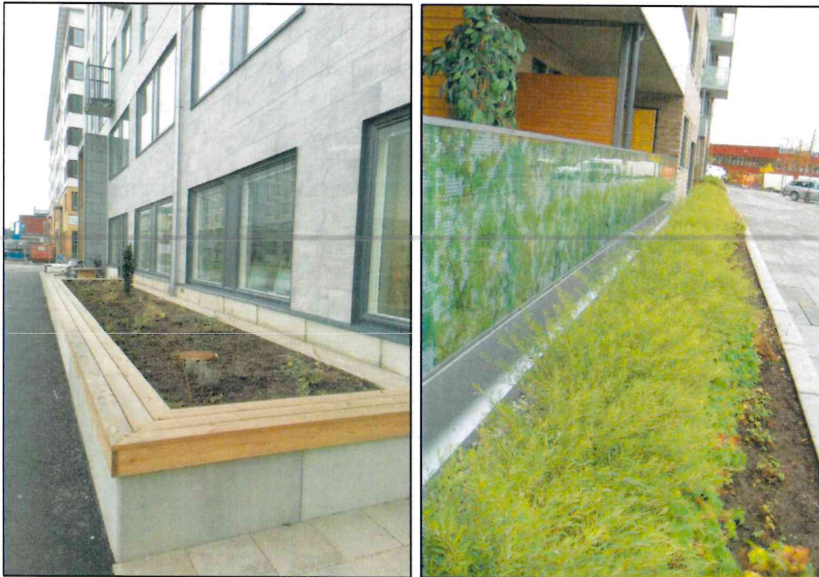
Figur 6. Rain Gardens

Fördröjning av takvatten kan även ske via så kallade Rain Gardens, se figur 6. Rain Gardens utgörs av växtbäddar med underliggande infiltrationsmaterial som lokalt tar hand om dagvattnet. Rain Gardens föreslås anläggas så att dagvattnet från tak och gårdsmiljöer kan magasineras och infiltreras effektivt inom ca ett dygn efter nederbördstillfället. Bara under korta perioder i samband med kraftiga regn kommer en regnträdgård att ha någon synlig vattenyta. I botten av varje Rain Garden föreslås en dräneringsledning anläggas, för avtappning av utjämnat dagvattenflöde till dagvattenledning. Genom att välja lämplig dimension på utloppsledningen kan avtappningen från respektive Rain Garden regleras.

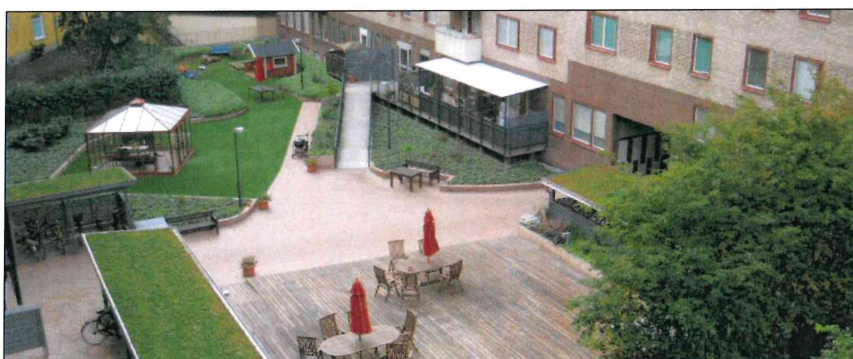
Figur 7. Grön gård i Bergsundsstrand, Stockholm (Källa: Veg Tech AB)

För att reducera utgående dagvattenflöde är det av stor vikt att hålla nere hårdgörningsgraden, d.v.s. minimera andelen asfalterade eller andra hårdgjorda ytor på gårdar och övriga markytor. Även där det planeras garage under gårdsytan, finns goda möjligheter att anlägga planerade grönytor och genomsläppliga beläggningar som bildar s.k. gröna gårdar mellan husen. I figur 7 visas ett exempel på utformning av en grön gård i centrala Stockholm.
