Nacka kommun

Underhållsutredning gator 2016

Sammanfattande teknisk redovisning

Datum november 2016
Uppdragsnummer 1320021073
Utgåva/Status 1

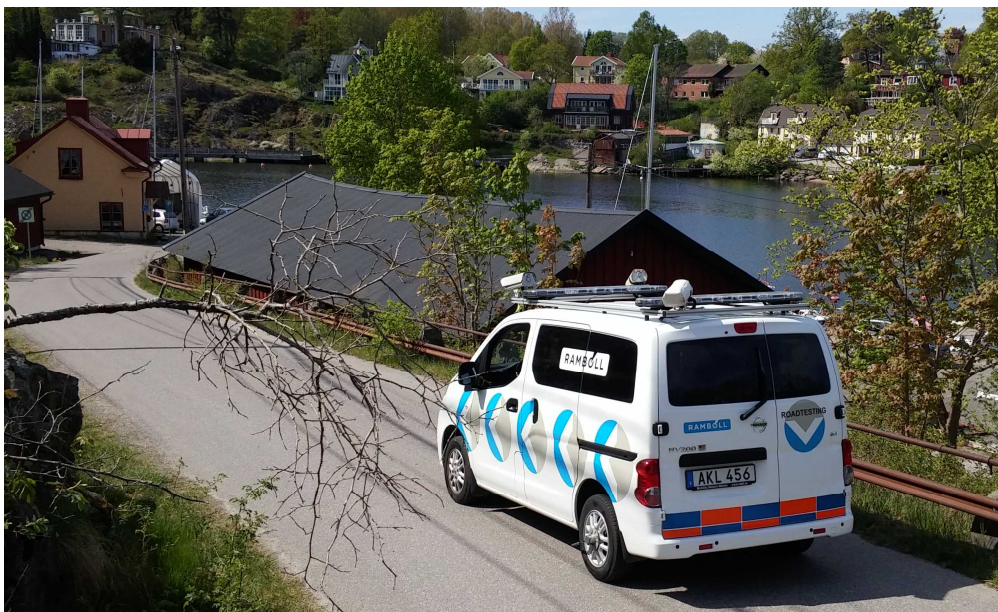
Bild 1. Skadeinventering i Nacka – maj 2016

Inventeringen utförs från ett anpassat fordon (se bild 1), försett med längdgivare, GPS-positionering, kamera och fältdator med inventeringsprogram. I samband med inventeringen har belagda körytors bredd uppmätts på varje delsträcka och den redovisas i skadeprotokoll och i delsträckslistor. Korsningspunkters läge (i längdmätningen) längs vägen har registrerats och redovisas grafiskt i

skadeprotokollen. I start- och slutpunkt samt var 5:e meter har en digital bild tagits från en fordonsmonterad kamera. Alla bilder redovisas digitalt (bildfiler, jpg-format) i bilaga till denna rapport.

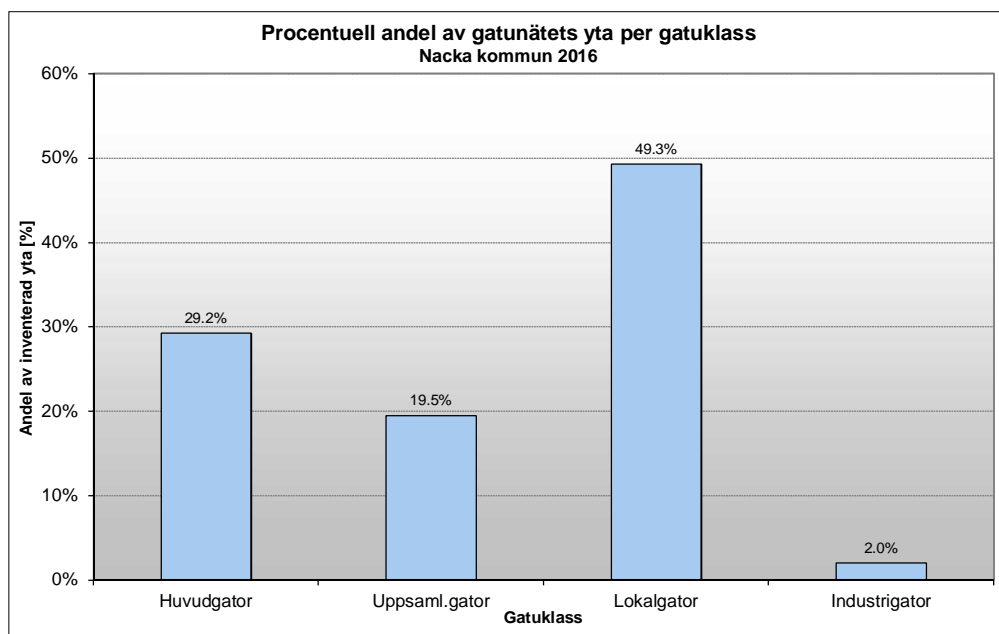
Bild 3. Det undersökta gatunätets yta fördelat efter gatuklass

Totalt har 329 050 m (eller 1 909 455 m²) gator inventerats och bedömts i denna utredning. Av detta gatunät utgör lokalgator den största andelen, med 49 % av inventerade ytor. 29 % utgörs av huvudgator och 20 % av uppsamlingsgator. Industrigator utgör bara 2 % av gatunätets yta (se bild 3).
