Jarlabergsvägen, Sicklaön 367:5 m fl

Dagvattenutredning

**Jarlabergsvägen,
Sicklaön 367:5 m fl**
Dagvattenutredning

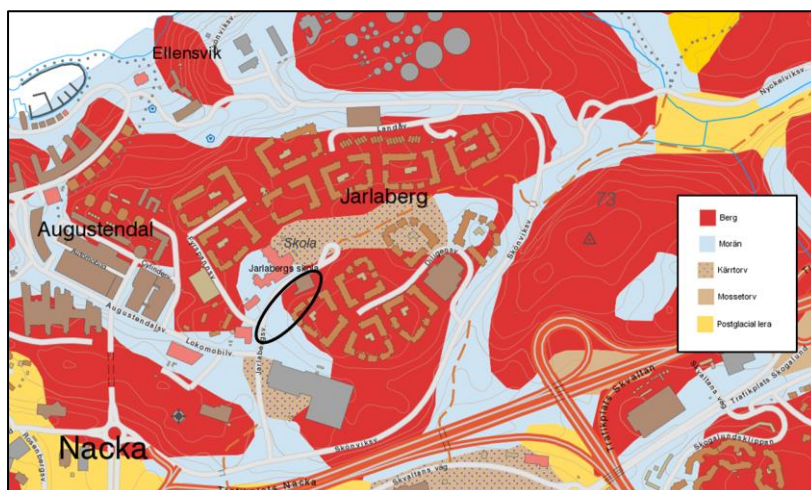
Figur 1. Jordartskarta, detaljplanområdets ungefärliga position är inringat i svart (SGU, 2016)

Detaljplanområdet ligger på ett område där det är berg i norr och morän i södra området, se figur 1. Morän har en god infiltrationsförmåga.

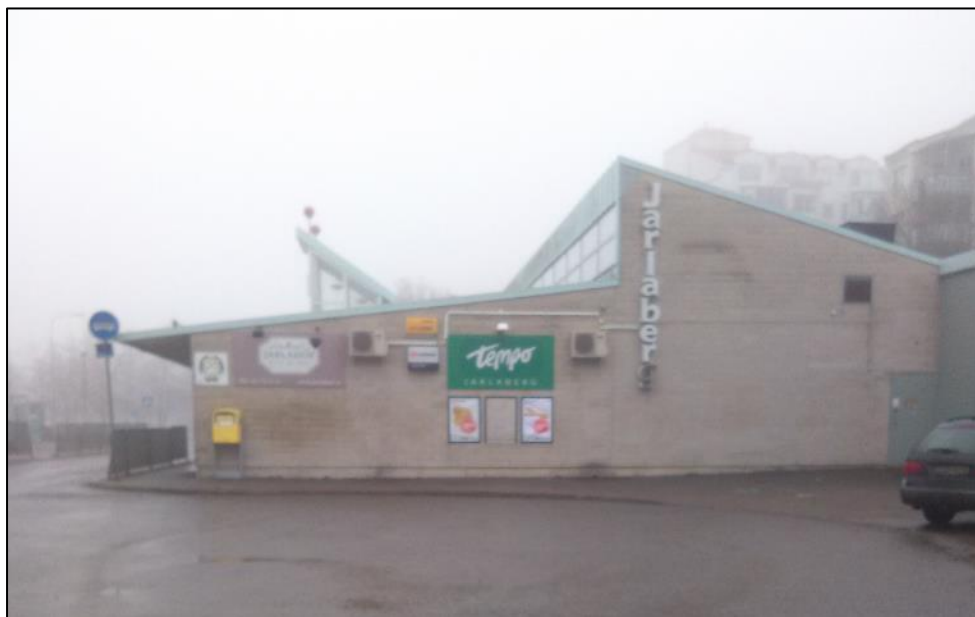
Figur 2. Befintlig fastighet på detaljplanområdet

För att få en så god bild av området som möjligt har en översiktlig inventering av området utförts 3 mars 2016. Längs Jarlabergsvägen går dagvattenledningar i nordöstlig till sydlig riktning som avvattnar vägen. Den befintliga fastigheten, figur 2, är ansluten till dagvattensystemet med en servis som avleder delar av takvattnet. Dock finns även utkastare som avleder dagvatten från takytor ytligt.

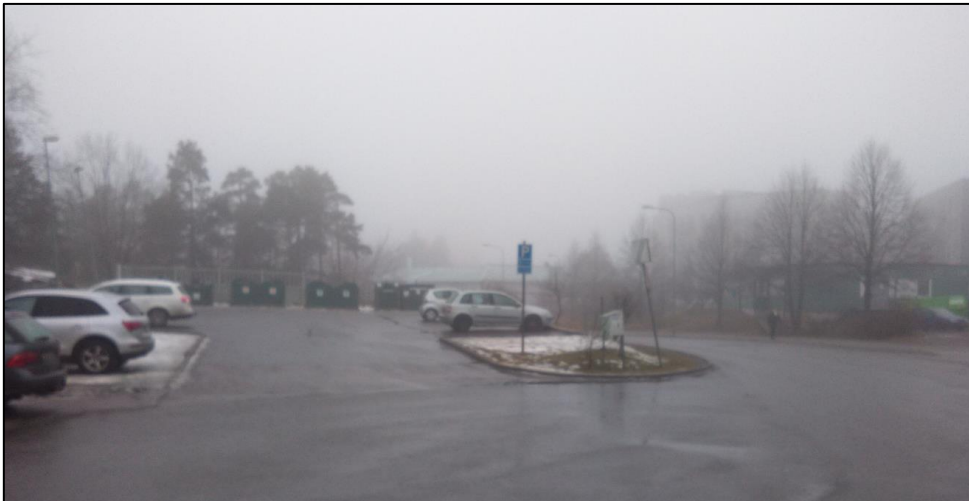
Figur 3. Parkeringsytan avrinner mot rännstensbrunn belägen vid vägkanten vid Jarlabergsvägen.

Parkeringsytan är höjdsatt så att dagvattnet avrinner norrut till en rännstensbrunn som är kopplad till dagvattensystemet, se figur 3. En källsorteringsstation finns beläget på parkeringen.

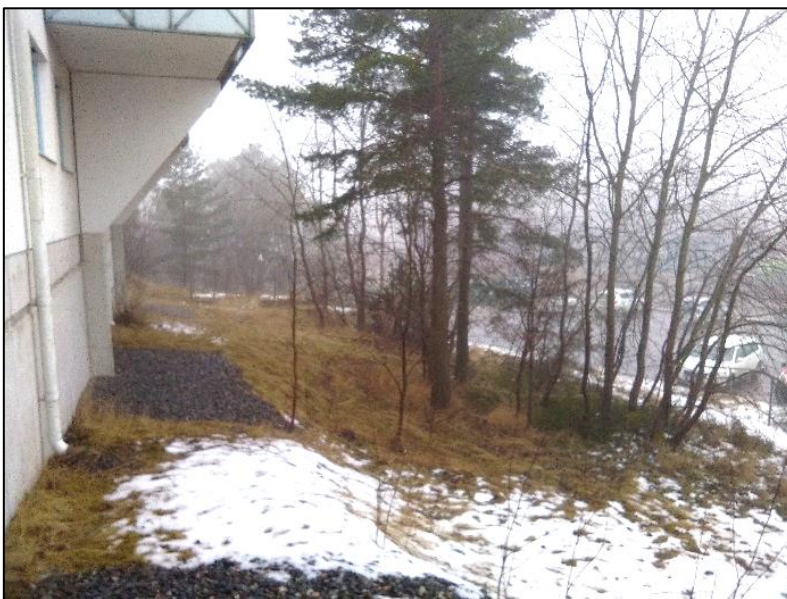
Figur 4. Utkastare från fastighet längs Diligensvägen. Parkeringsytan skymtar mellan träden.

I sydöst gränsar detaljplanen till fastigheter längs Diligensvägen. Fastigheterna längs Diligensvägen 104-114 har utkastare för takvattnet och dagvattnet väntas avrinna på naturmark mot detaljplanområdet, se figur 4. Därmed inkluderas denna yta i utredningsområdet.

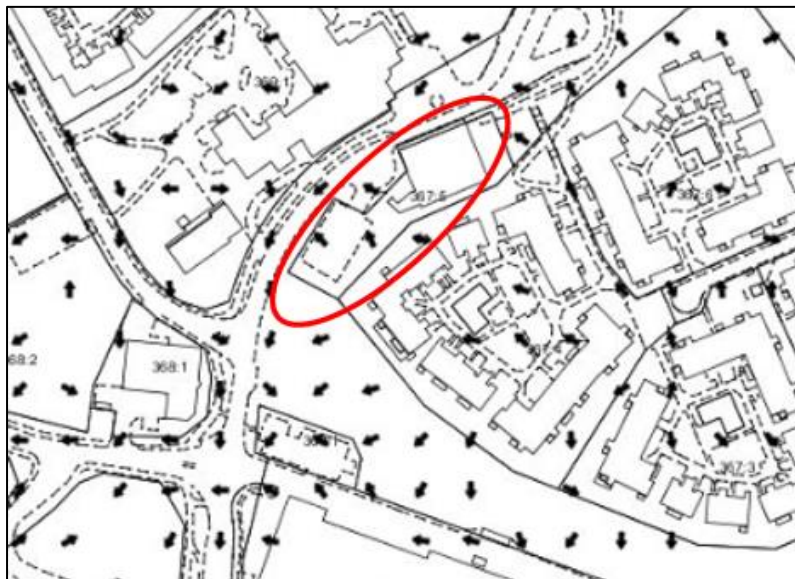
Figur 5. Riktning för dagvattenflöde (Nacka kommun, 2016)

Riktningen för dagvattenflödet kan ses i figur 5.

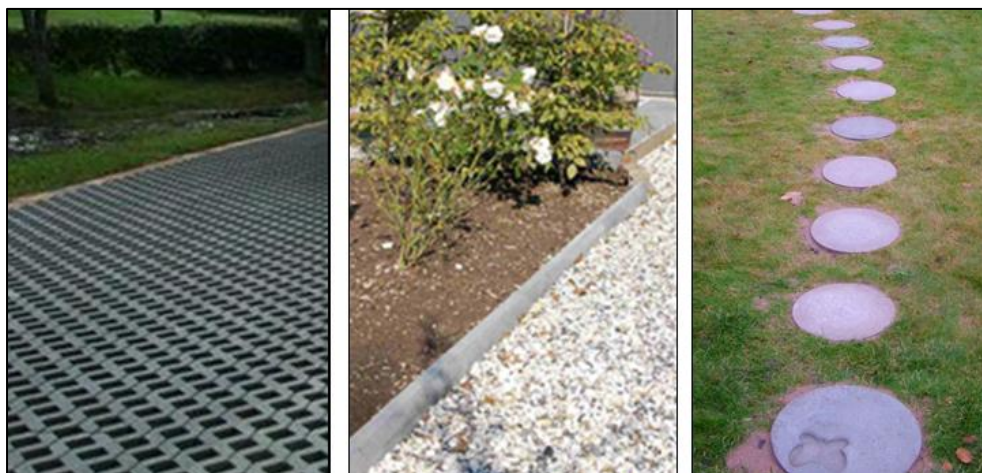
Figur 7. Yta med hålsten av betong, makadambelagd gång, samt gångstig med gräs och ett fåtal gångplattor

Mängden hårdgjorda ytor kan minskas betydligt om genomsläppliga material används som alternativ till asfalt och plattor. Exempel på genomsläppliga material är hålsten av betong, permeabel asfalt och grus eller en kombination av dessa, se figur 7. I figur 7 visas även en mindre gångstig utformad med gräs och ett fåtal gångplattor.

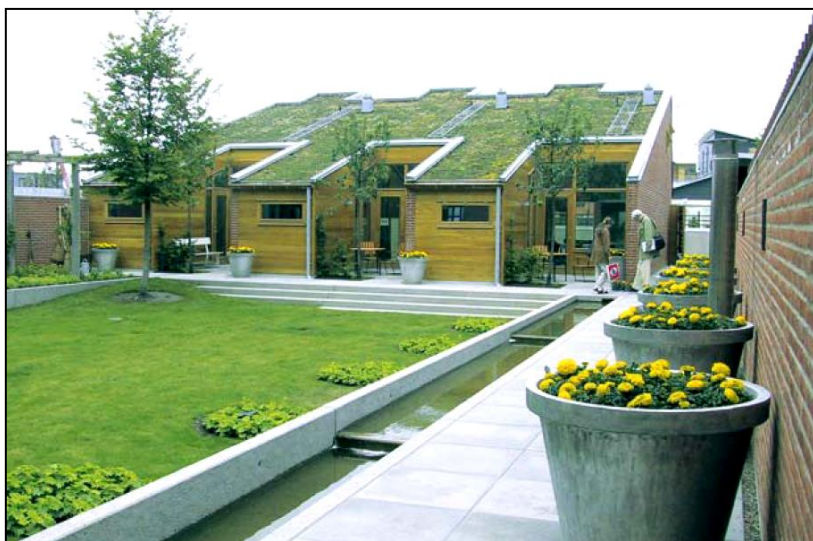
Figur 8. Bostadshus med gröna tak (Vegtech)

För att minska avrinningen av dagvatten från takytor kan byggnader förses med s.k. gröna tak, så som i figur 8.

Vegetationsklädda takytor minskar den totala avrinningen jämfört med konventionella, hårdgjorda tak. Tunna gröna tak, med t.ex. sedum, kan minska den totala avrunna mängden på årsbasis med ca 50 %. Gröna tak med djupare vegetationsskikt magasineras enligt Svenskt Vattens publikation P105 i medeltal 75 % av årsavrinningen. Dessutom kan gröna tak magasinera upp till 10 mm nederbörd vid enskilda regntillfällen. Förutom detta har sedum till skillnad från vanligt gräs den speciella egenskapen att det klarar längre torrperioder utan att torka ut.
