AB De Laval f.d.

Turbinfabrik i Järla sjö, Centralkvarteret, Nacka

Kulturhistorisk konsekvensanalys av om- och nybyggnadsförslag
2014-11-19, uppdaterad 2015-01-29, 2015-03-03 och 2015-03-19

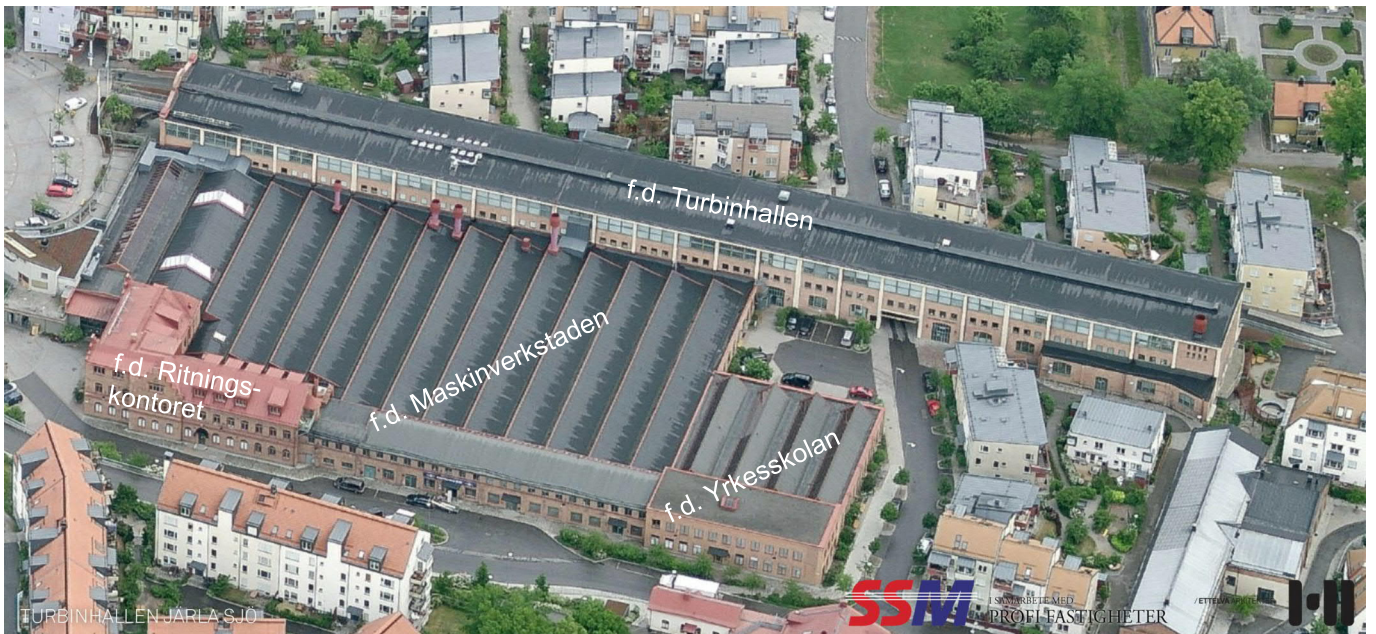
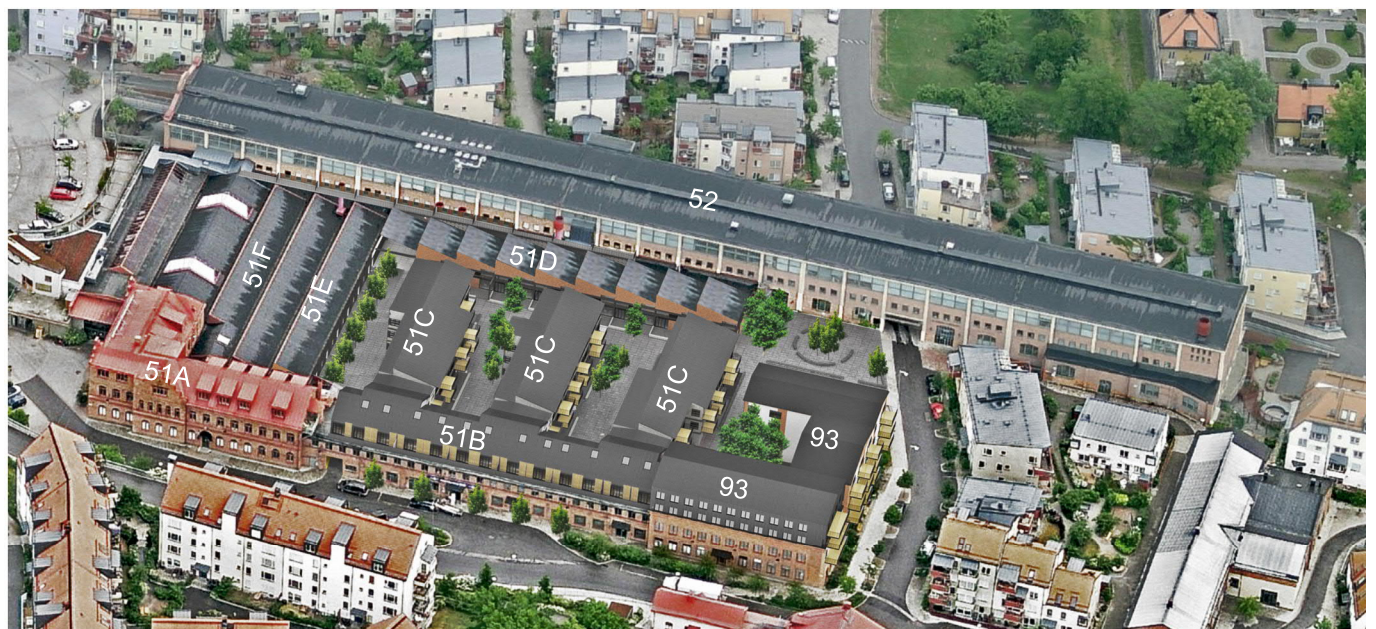
Ovan: Centralkvarteret före och efter föreslagen ombyggnad.

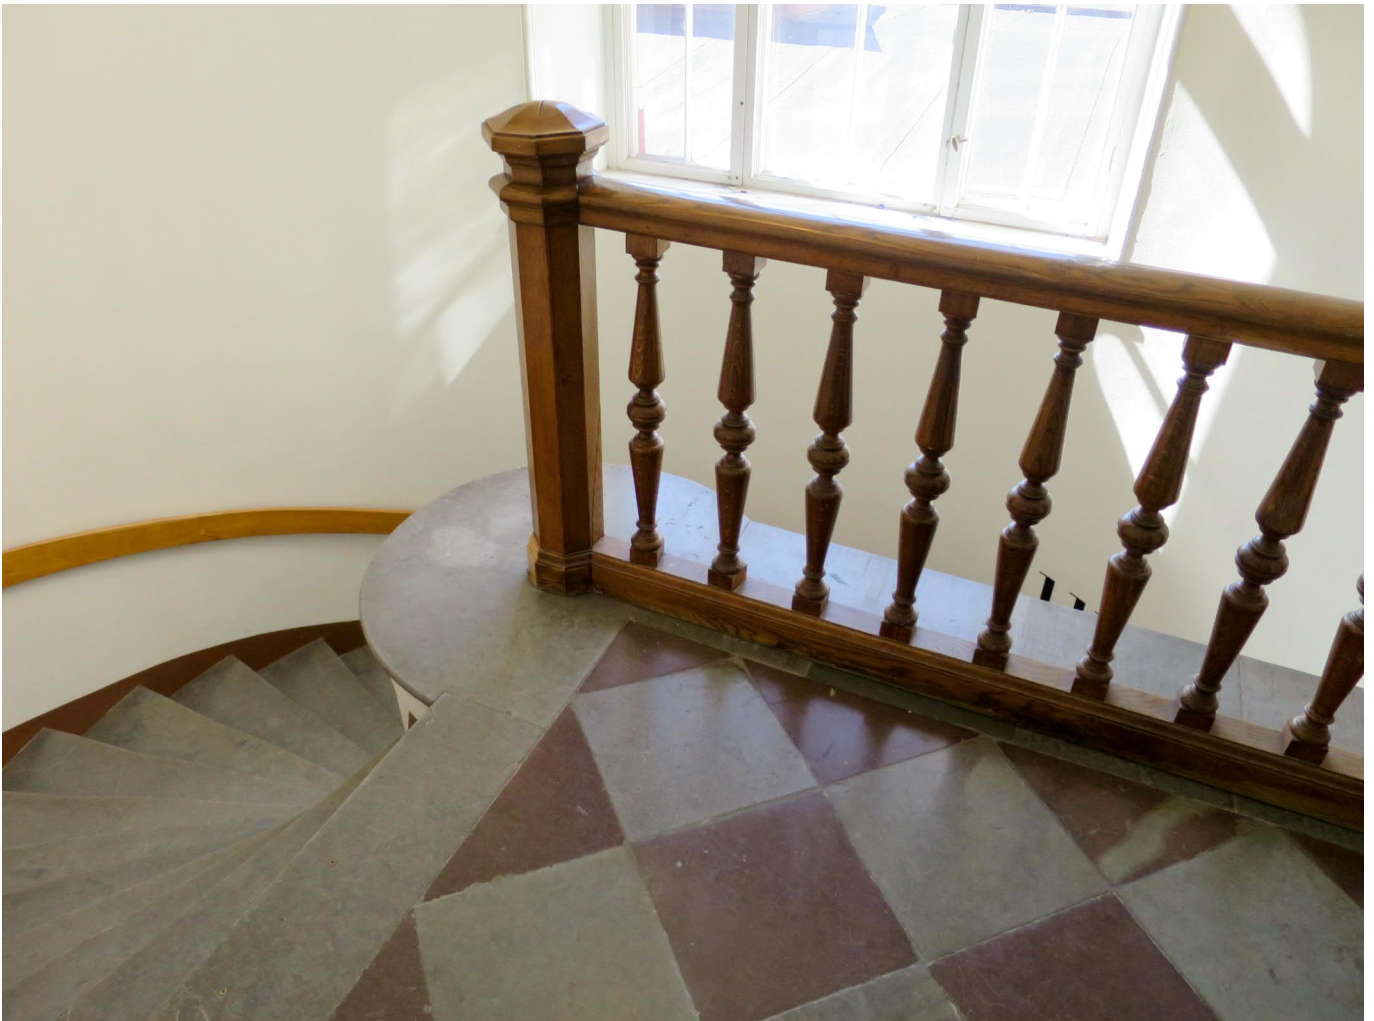
Överst: F.d. Ritningskontoret huvudtrapphus med välbevarad interiör.

Fokus för bevarande bör, enligt undertecknad, framför allt ligga på byggnadens fasader och av huvudtrapphuset, som har ett schackrutigt kalkstengolv, stort spröjsat fönster i söder, takstuckatur, och ett bevarat dekorativt räcke i trä på översta våningsplanet. Likaså är det viktigt att bevara interiören i huvudentrén, d.v.s. dess kalkstengolv, snickerier i utförlig nyrenässans (bröstningar, pilastrar, dörrar, dörrömfattningar) och takstuckaturer. Det är även viktigt, som ovan nämnts, att bevara karaktärsskapande ursprungliga snickerier i interiören.

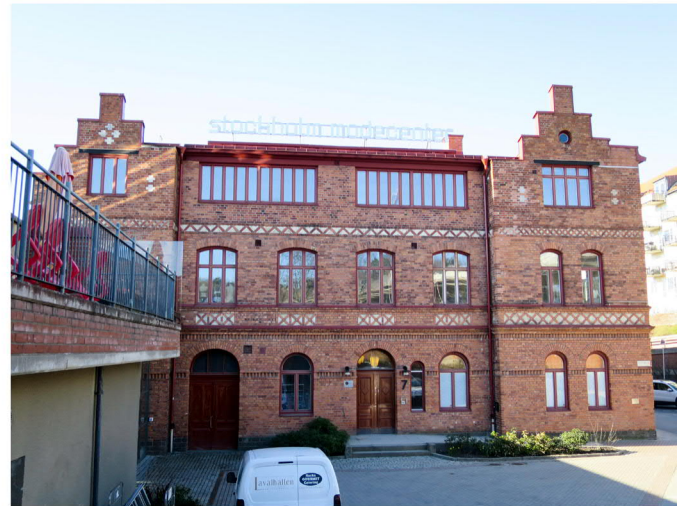
Ovan till höger: F.d. Ritningskontorets norra fasad. Mellan de ursprungliga sidorisaliterna, med sina karaktärsskapande trappgavlar, tillkom en påbyggnad på 1940-talet.

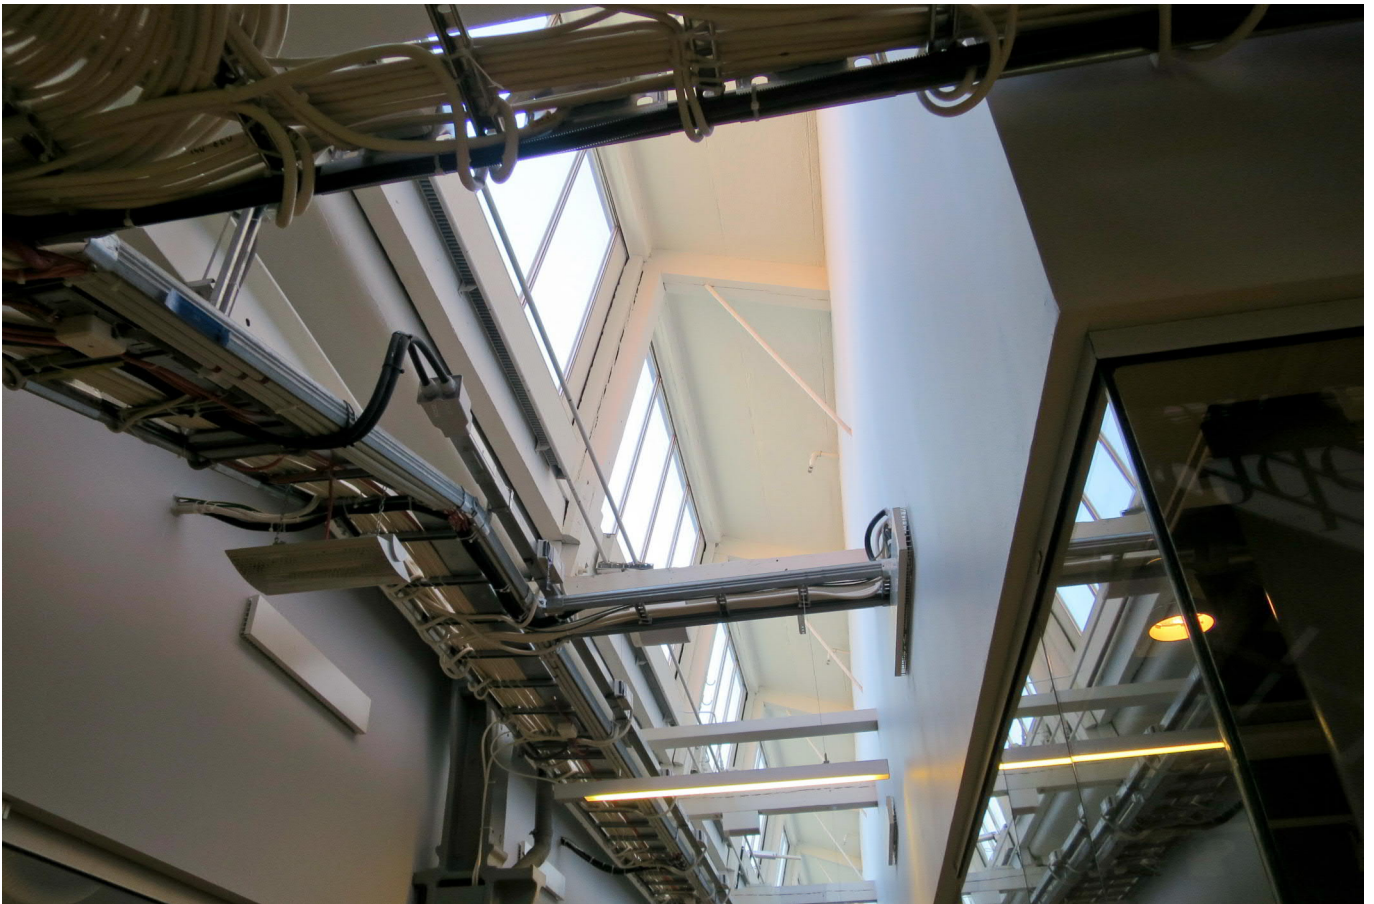
Fotografi av nuläget. Interiör i hus 51 (tidigare beteckning) som visar delar av sågtandstakets konstruktion.

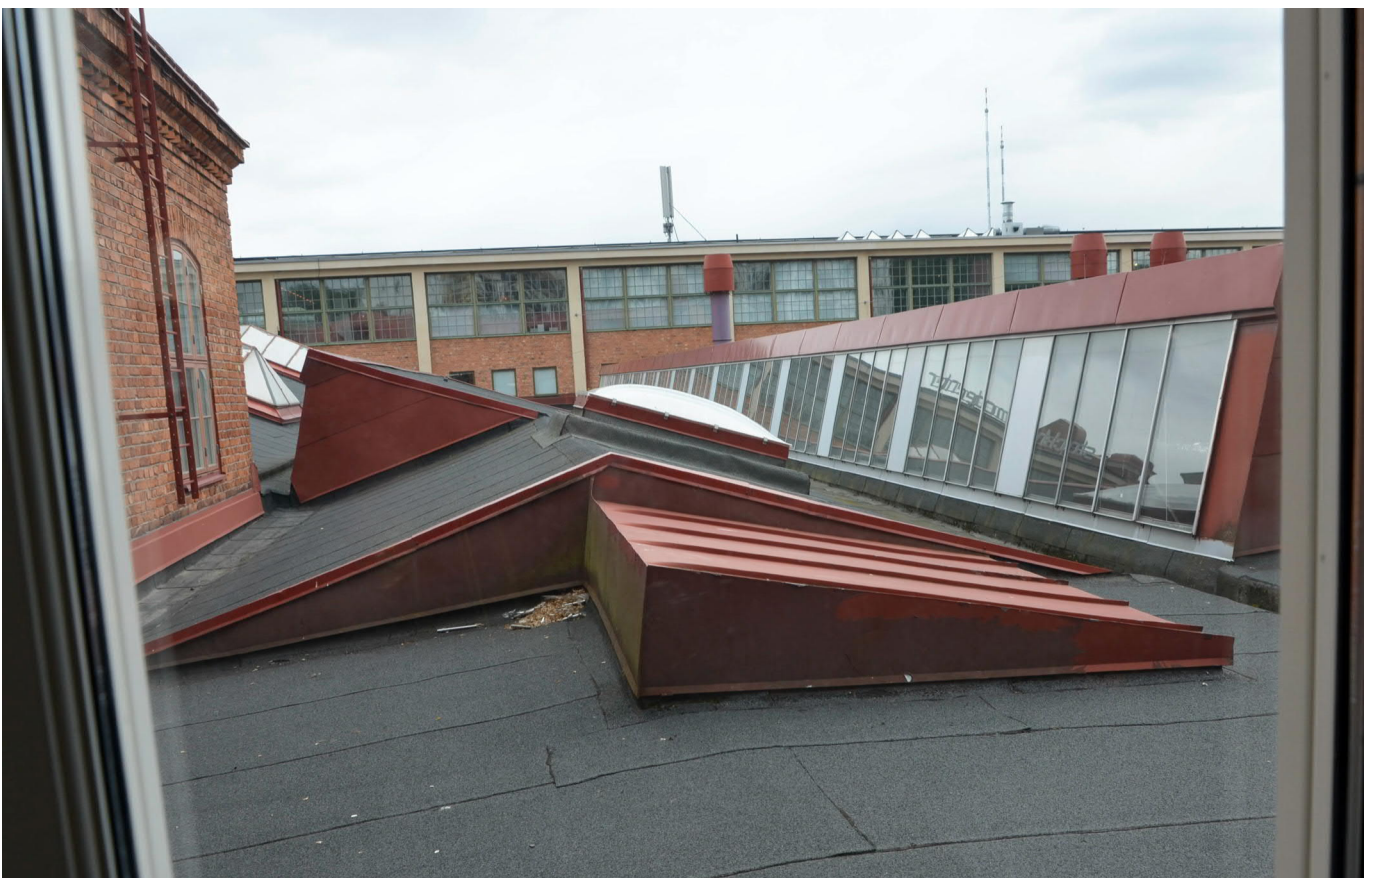
Fotografi av nuläget. Delar av sågtandstaket sett från ett fönster i Ritningskontorets övre våning.
