AB De Laval f.d.

Turbinfabrik i Järla sjö, Centralkvarteret, Nacka

Kulturhistorisk konsekvensanalys av om- och nybyggnadsförslag
2014-11-19, uppdaterad 2015-01-29, 2015-03-03 och 2015-03-19

Beställare:
Profi Fastigheter

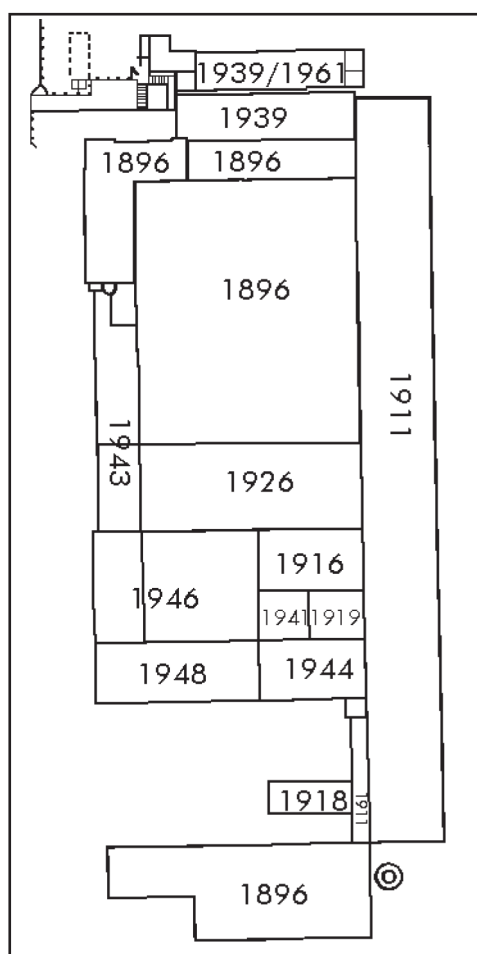
Byggnader i Centralkvarteret, innan 2000-talets ombyggnader.

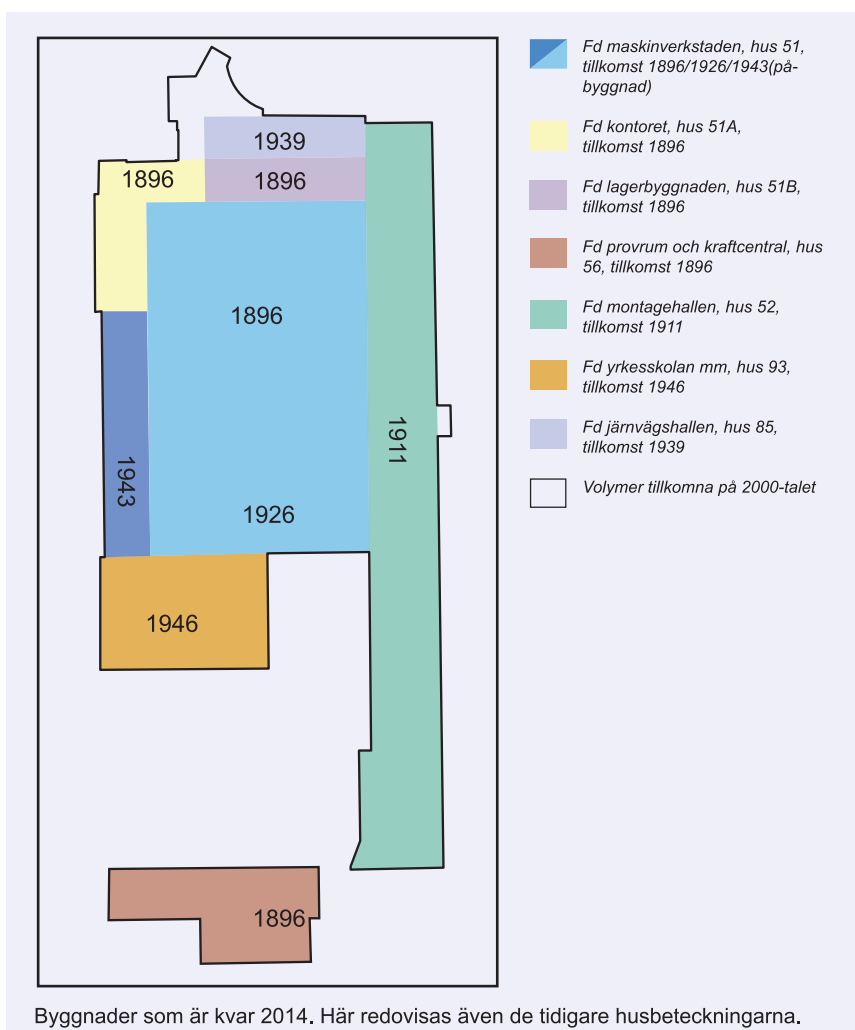
Byggnader som är kvar 2014. Här redovisas även de tidigare husbeteckningarna.

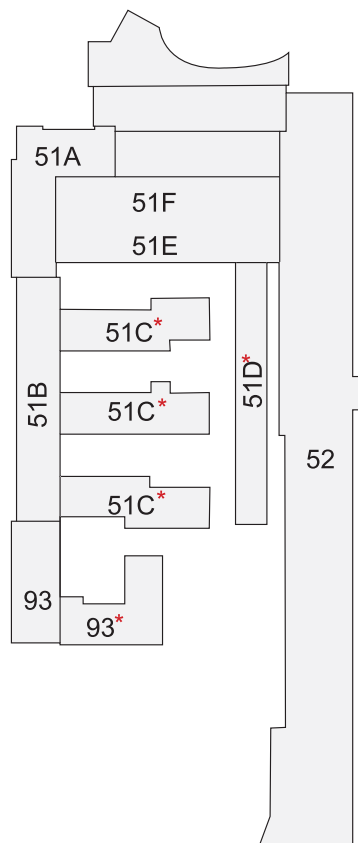
Illustration med husbeteckningar som visar föreslagen situation. Jämför gärna på tidigare situationer på föregående sida. Nya föreslagna byggnadsvolymer är markerade med *.

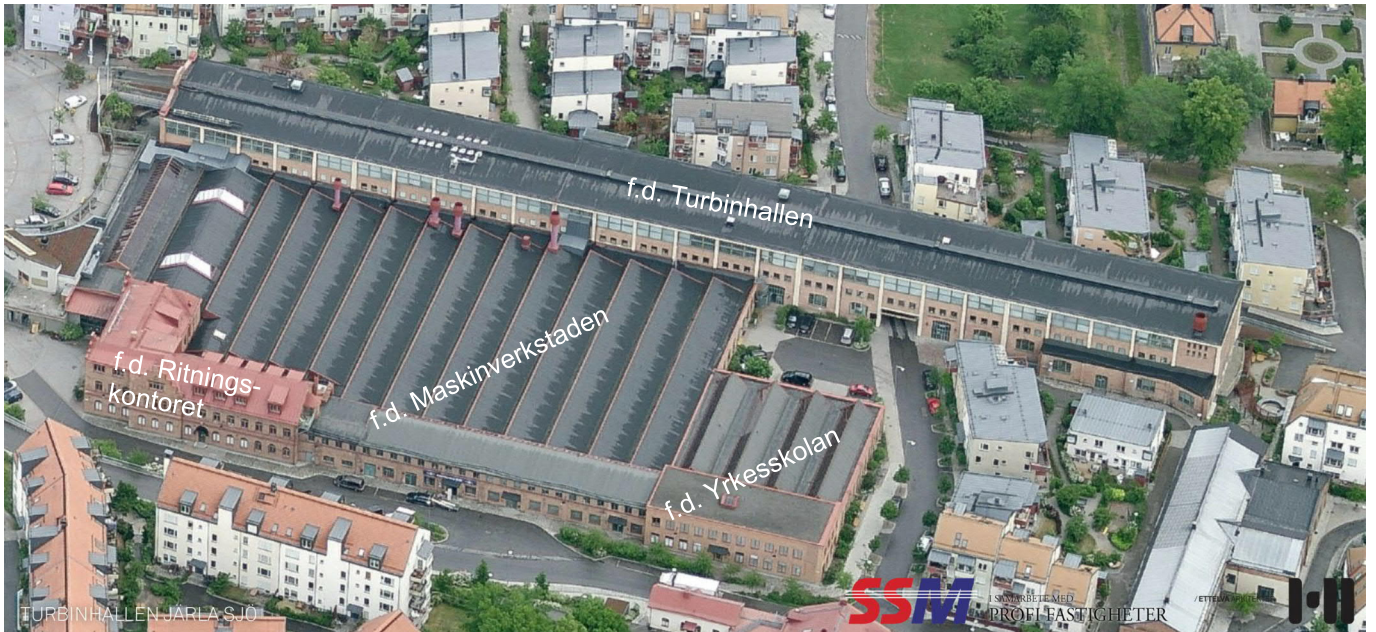
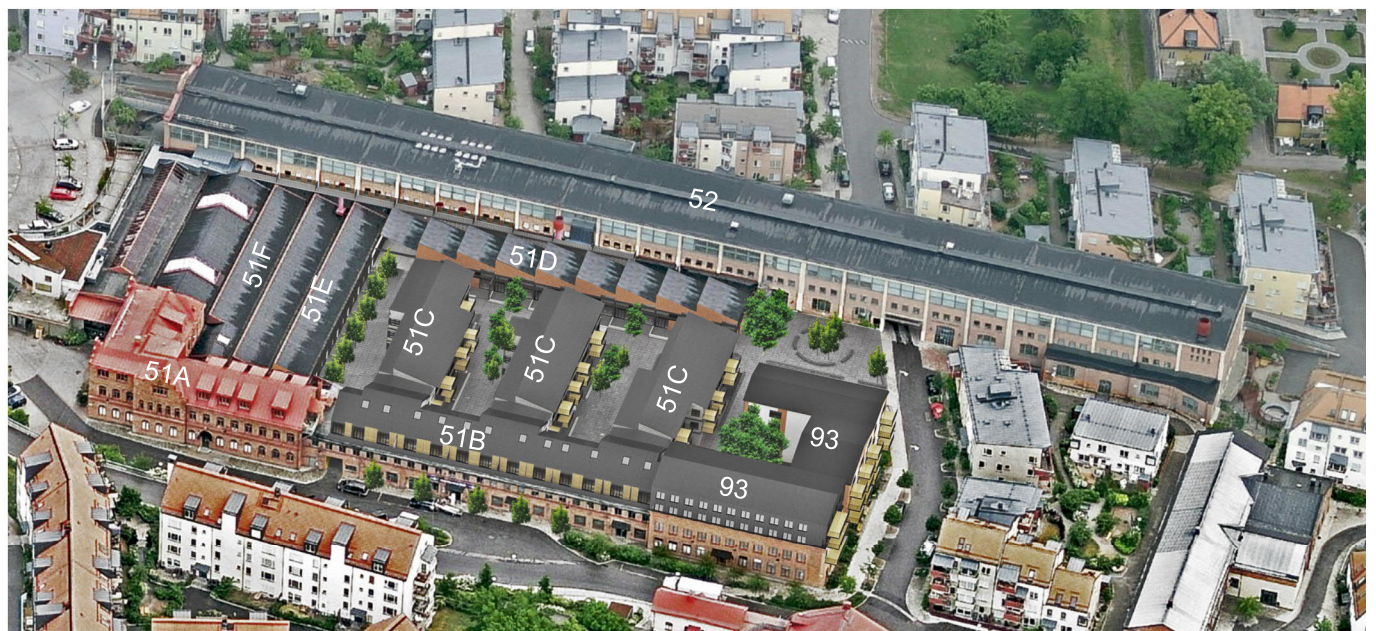
Ovan: Centralkvarteret före och efter föreslagen ombyggnad.

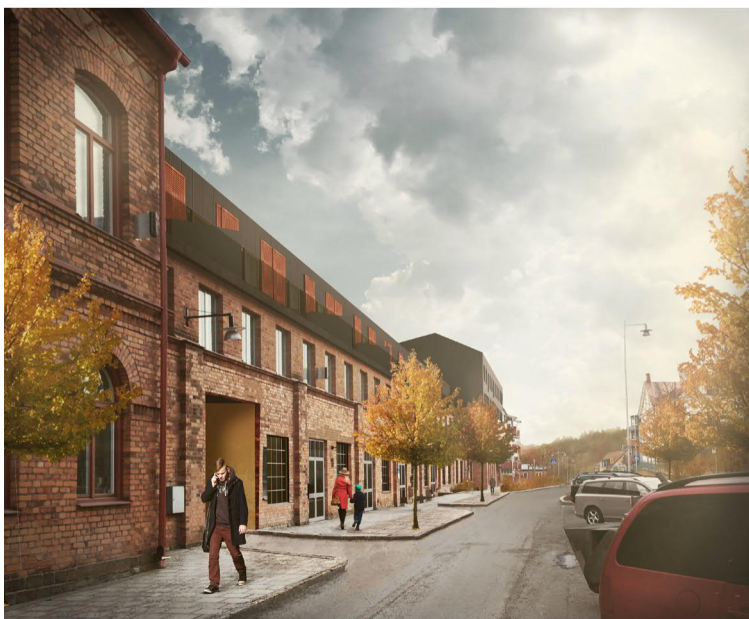
Till vänster: Hus 51B vid Winborgs väg med föreslagen indragen påbyggnad. Här syns också den öppna portgången som föreslås genom byggnaden. Till höger i bild syns hus 51A (f.d. Ritningskontoret).

Den på 1940-talet påbyggda västra delen f.d. Maskinverkstaden (hus 51B) vid Winborgs väg byggs på med ytterligare en våning. Påbyggnaden ansluts inte till hus 51A, för att inte bygga in och dölja ett utanpåliggande trapphus till det senare. Ambitionen är även att behålla byggnadens mellanbjälklag.

En öppen portgång föreslås i ett befintligt fönsterläge vid Winborgs väg. Gången genomgår norra delen av hus 51B och ansluter till en invändig gård. Ytterligare en fönsteröppning ersätts med en portöppning i samma fasad. Hus 51B får även en ny östfasad, som ett resultat av rivningen av delar av det angränsande sågtandstaket.

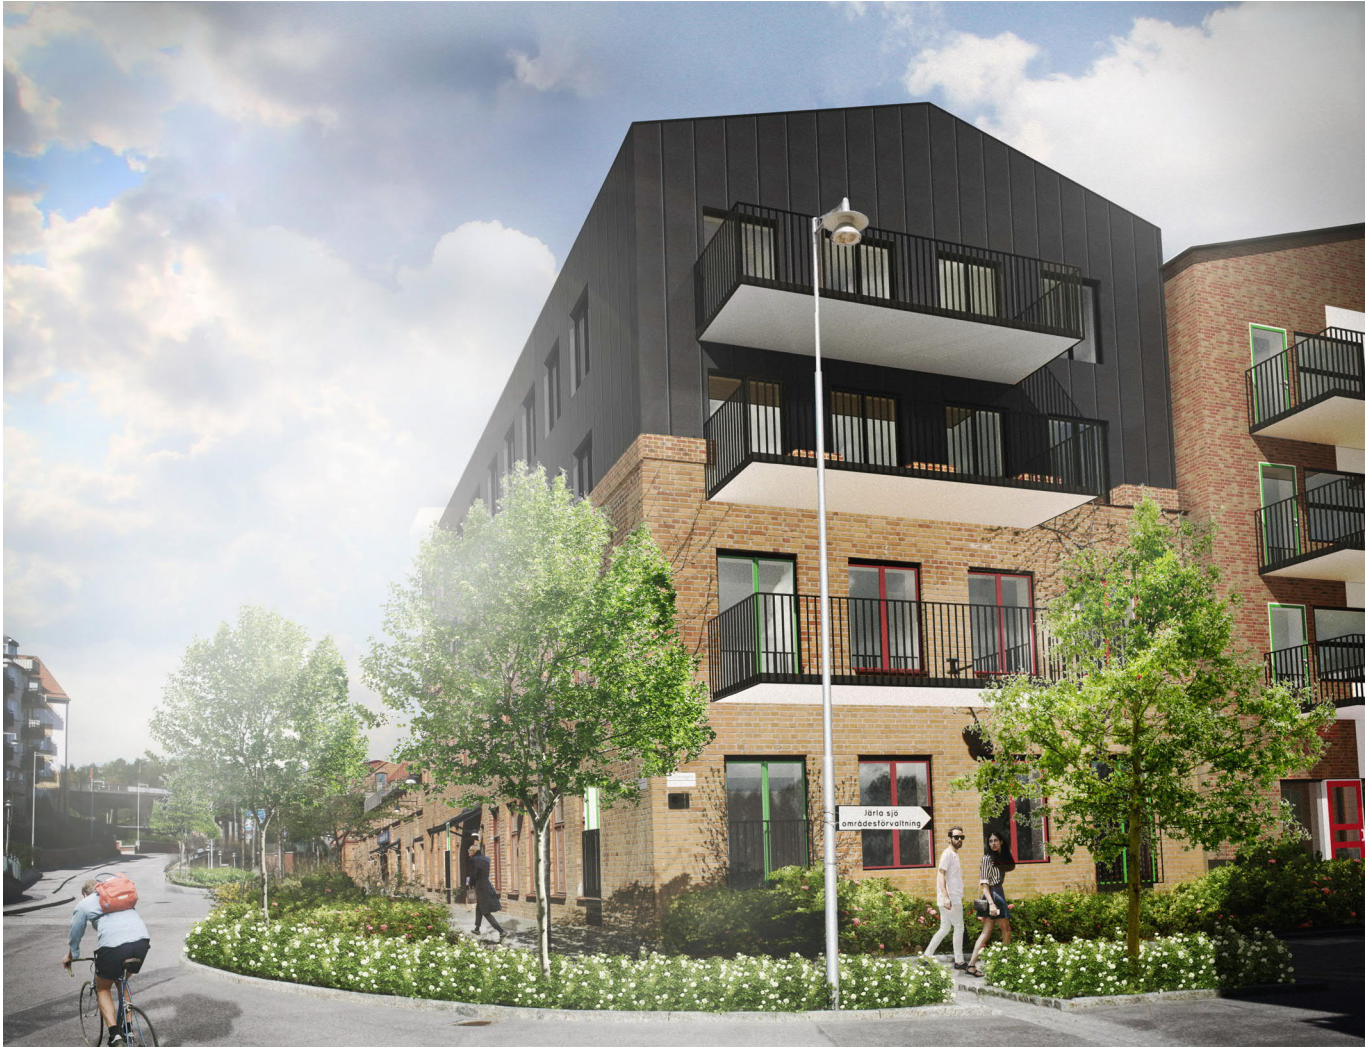
Föreslagen påbyggnad av hus 93. Illustration: Ettelva arkitekter

Den föreslagna påbyggnaden på hus 93 är, genom att den är placerad i fasadliv och utförd i två våningar, mer påtaglig i gatumiljön än övriga föreslagna påbyggnader i kvarteret. Byggnaden har dock inget rivningsförbud och ett bevarande av denna är därför det mest väsentliga i sammanhanget. Påbyggnaden har en skarpt tecknad volym och kläs med svart plåt, vilket ger den en "takkaraktär". Samtidigt kan den utläsas som ett tydligt tillägg. Att påbyggnadens takfot inte markeras bidrar till att den befintliga takfoten i viss mån fortsatt kommer att "spelar rollen" som fasadernas avslut uppåt. Utvändiga stuprör och hängrännor på påbyggnaden bör därför också undvikas. Sammantaget

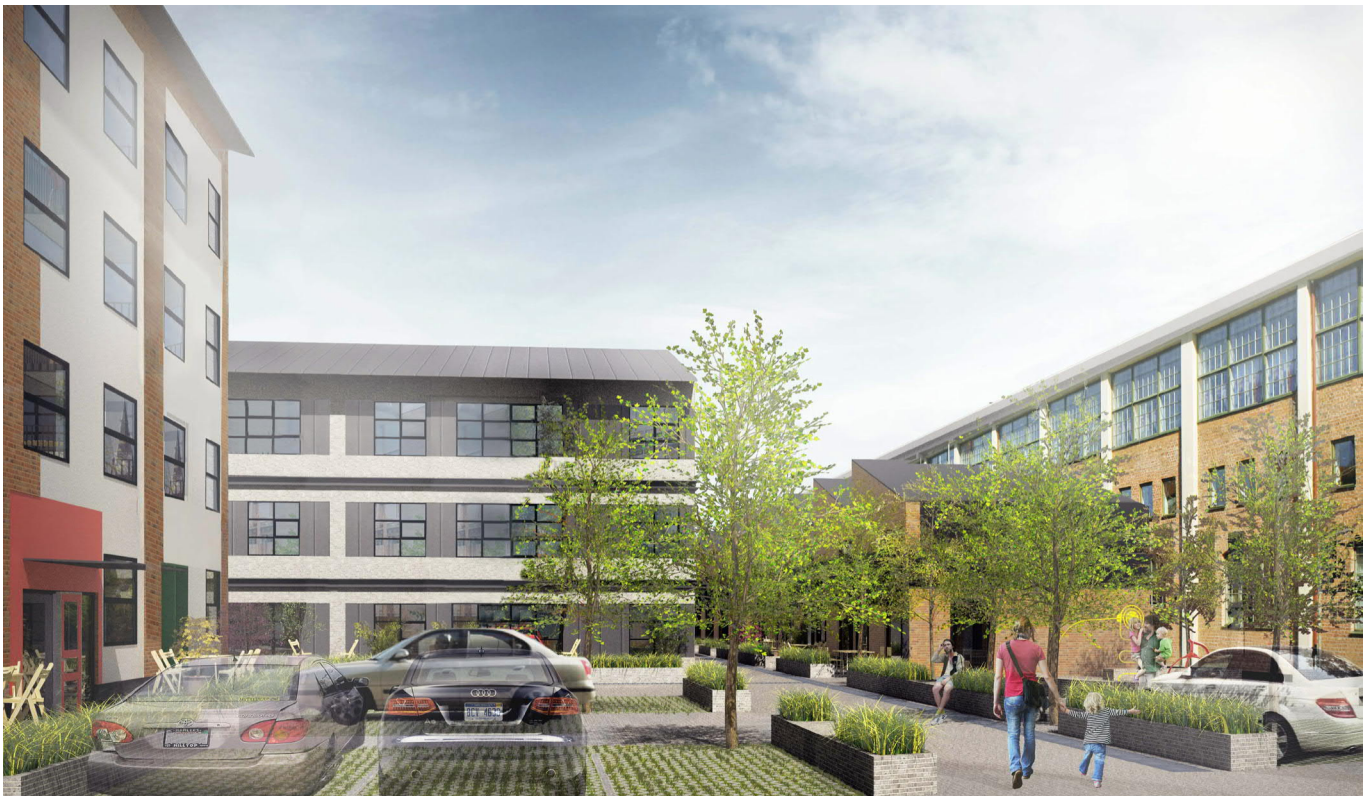
I bildens mitt syns byggnader som i förslaget ersätter delar av sågandstaket. Byggnaden till vänster i bild ersätter delar av nuvarande hus 93. I högra delen av bilden syns f.d. Turbinhallen. Illustration: Ettelva arkitekter

Nya tvärställda bostadshus i tre våningar uppförs i fastighetens inre, på platsen för de rivna delarna av sågtandstaket (byggnader med beteckning 51C). Även en smal längsgående bostadslänga uppförs, vars tak efterliknar sågtandstaket (51D).

Ett bostadshus i fyra våningar uppförs i anslutning till hus 93, delvis på platsen för dess rivna östra del. Även den nya byggnaden får beteckningen 93.

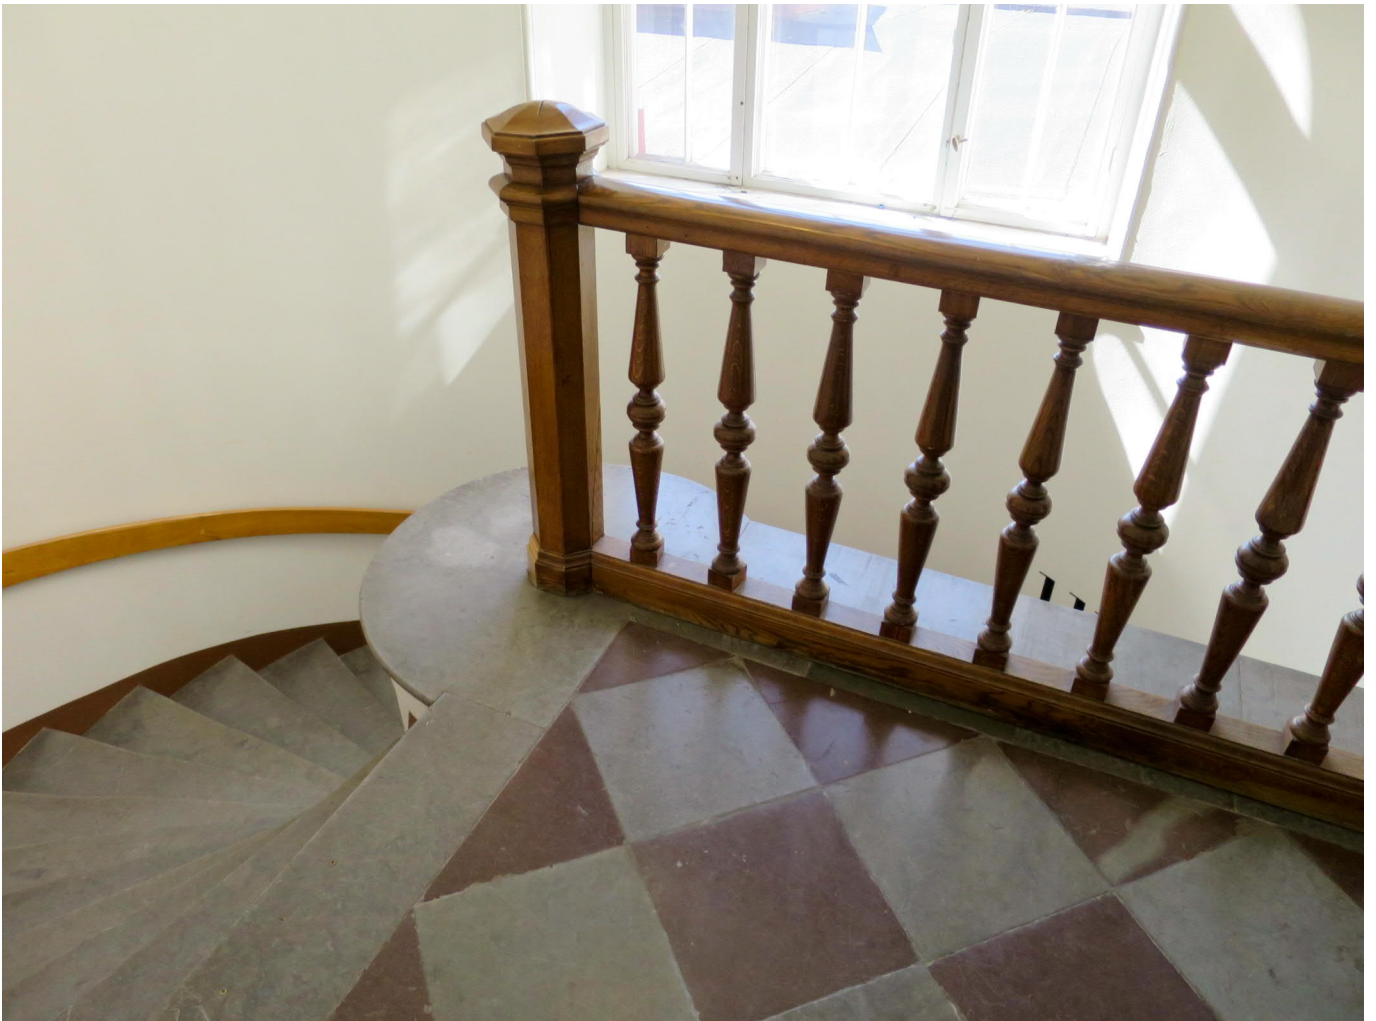
Överst: F.d. Ritningskontoret huvudtrapphus med välbevarad interiör.

Fokus för bevarande bör, enligt undertecknad, framför allt ligga på byggnadens fasader och av huvudtrapphuset, som har ett schackrutigt kalkstensgolv, stort spröjsat fönster i söder, takstuckatur, och ett bevarat dekorativt räcke i trä på översta våningsplanet. Likaså är det viktigt att bevara interiören i huvudentrén, d.v.s. dess kalkstensgolv, snickerier i utförlig nyrenässans (bröstningar, pilastrar, dörrar, dörrömfattningar) och takstuckaturer. Det är även viktigt, som ovan nämnts, att bevara karaktärsskapande ursprungliga snickerier i interiören.

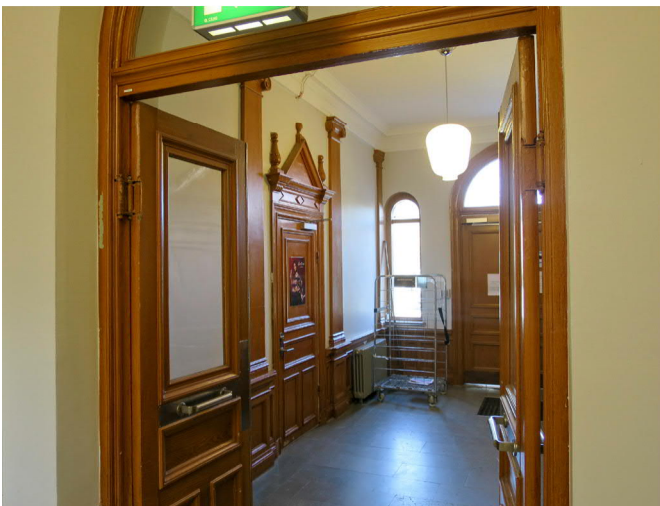
Ovan till vänster: Den välbevarade huvudentrén till f.d. Ritningskontoret.

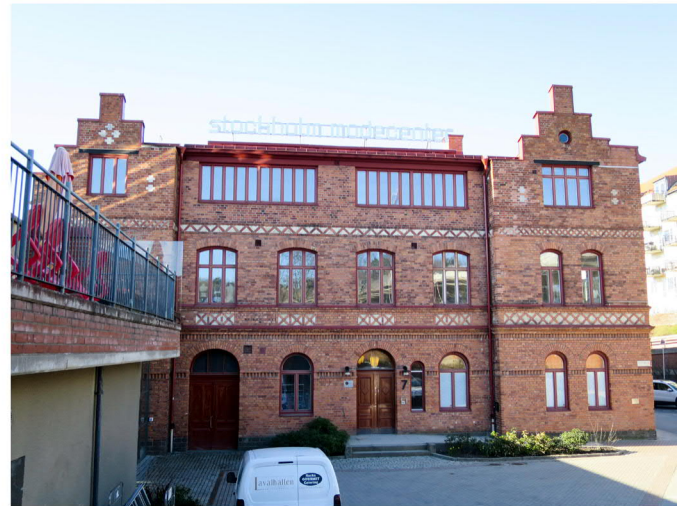
Ovan till höger: F.d. Ritningskontorets norra fasad. Mellan de ursprungliga sidorisaliterna, med sina karaktärsskapande trappgavlar, tillkom en påbyggnad på 1940-talet.

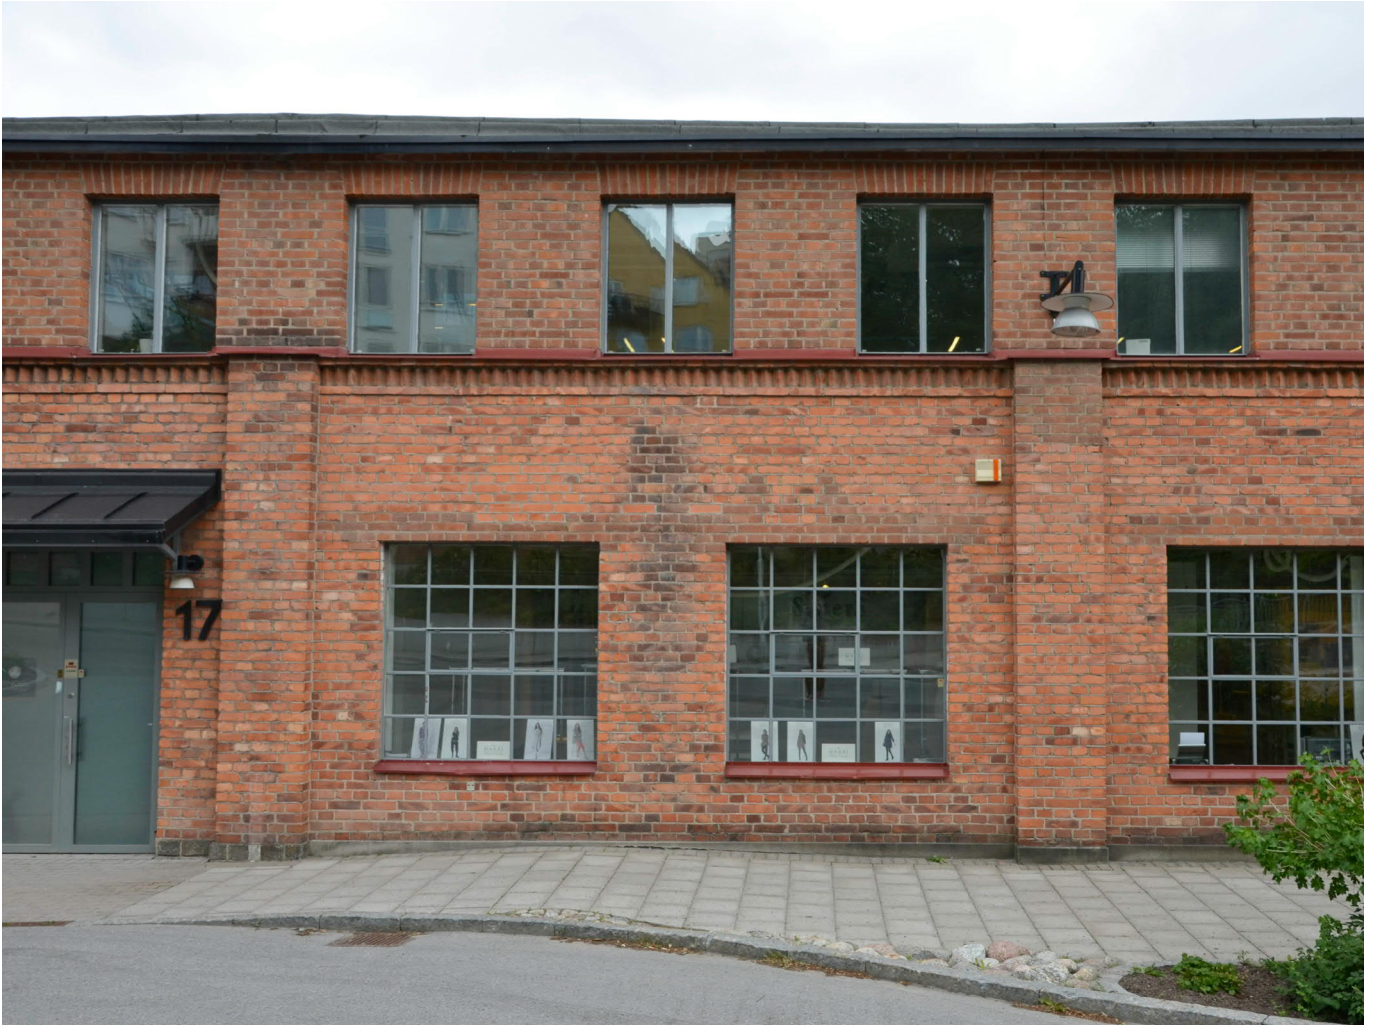
Ovan: Fotografi av nuläget. Hus 51B, vid Winborgs väg. Denna del av f.d. Maskinverkstaden påbyggdes på 1940-talet och sågtandsmotivet mot vägen försvann. Ytterligare en våning föreslås ovanpå 1940-talets påbyggnad.

Den föreslagna påbyggnaden på hus 51B, mot Winborgs väg, träder tillbaka från gaturummet och utformas i en återhållsam och tydligt urskiljbar arkitektur. Den ursprungliga byggnaden höjdes med en våning på 1940-talet. Det föreslagna tillägget bildar ytterligare en årsring, utan att konkurrera med de äldre delarna. Åtgärden är därför, enligt undertecknads bedömning, inte ovarsam eller förvanskande. Ett räcke föreslås ovanför den befintliga byggnadens takfot. Det är av vikt att detta räcke, när det kommer till utförande, ges en medveten gestaltning med nätta dimensioner.

Fönstren från 1940-talet i påbyggnadsvåningen och de äldre järnfönstren i bottenvåningen behålls i förslaget. Dessa fönster hör till byggnadens karaktär och det är ur kulturmiljösynpunkt positivt att de bevaras.

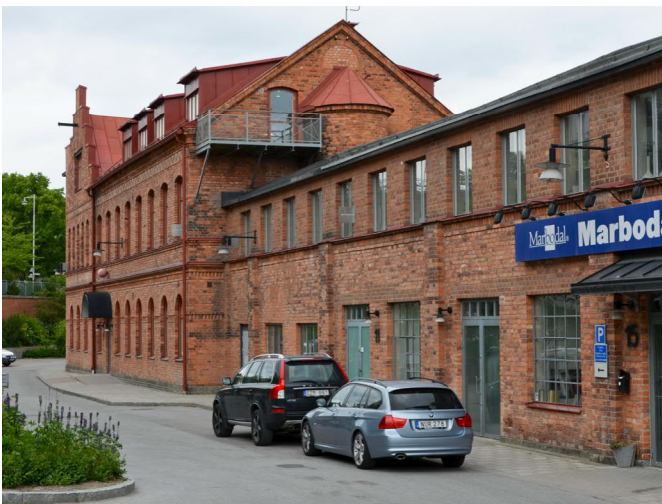
Till vänster: Fotografi av nuläget. Anslutningen i norr till f.d. Ritningskontoret (hus 51A) och dess utanpåliggande trapphusvolym. Även balkongläget på f.d. Ritningskontorets gavel är ursprungligt och balkongen har motsvarande utformning som den ursprungliga. Trapphuset och balkongen lämnas fria i förslaget.

Det är fördelaktigt ur kulturmiljösynpunkt att det utanpåliggande trapphuset på gaveln till f.d. Ritningskontoret lämnas fritt. F.d. Ritningskontorets arkitektur påverkas därmed inte negativt av påbyggnaden.

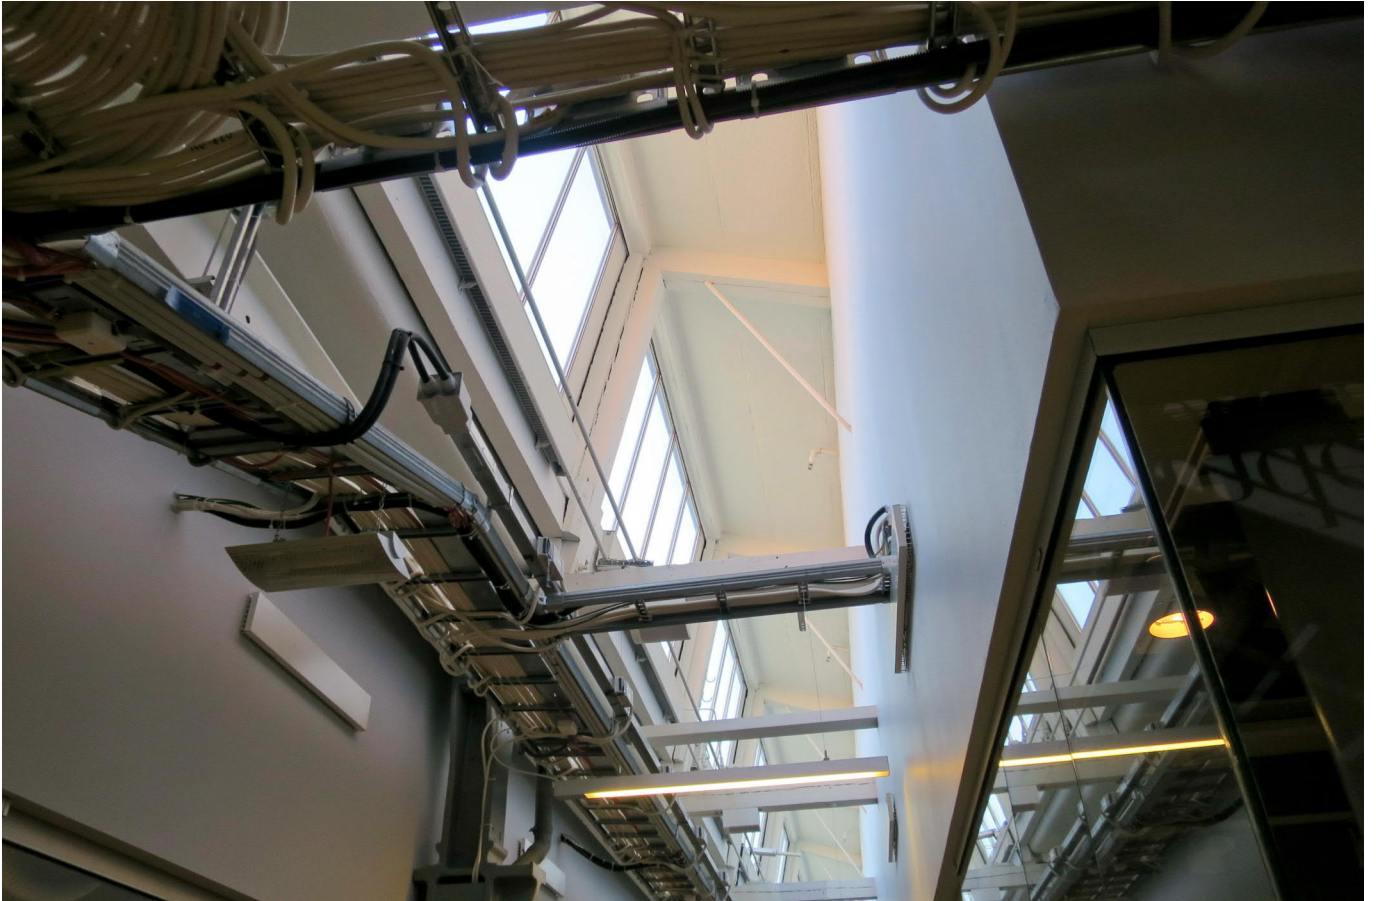
Fotografi av nuläget. Interiör i hus 51 (tidigare beteckning) som visar delar av sågtandstakets konstruktion.

Den stora sammanhängande rumsvolymen är ett viktigt värde för f.d. Maskinverkstaden och hör till byggnadstypens grundläggande egenskaper. Denna volym reduceras kraftigt i och med rivningen av stora delar av sågtandstaket. Den förhållandevis ringa del av rumsligheten som är kvar under de tre "sågtänder" som bevaras påverkas av föreslagna mellanväggar mellan fläktrum, passage, förråd, rekreationsyta och lokalyta. En större yta behålls dock i västra delen vilket gör att takkonstruktionen i samtliga tre tak här kan läsas tillsammans. Rummet ger också en antydning till f.d. Maskinverkstadens tidigare bredd och djup, även om den föreslagna situationen endast kan ses som en rest av den ursprungliga.

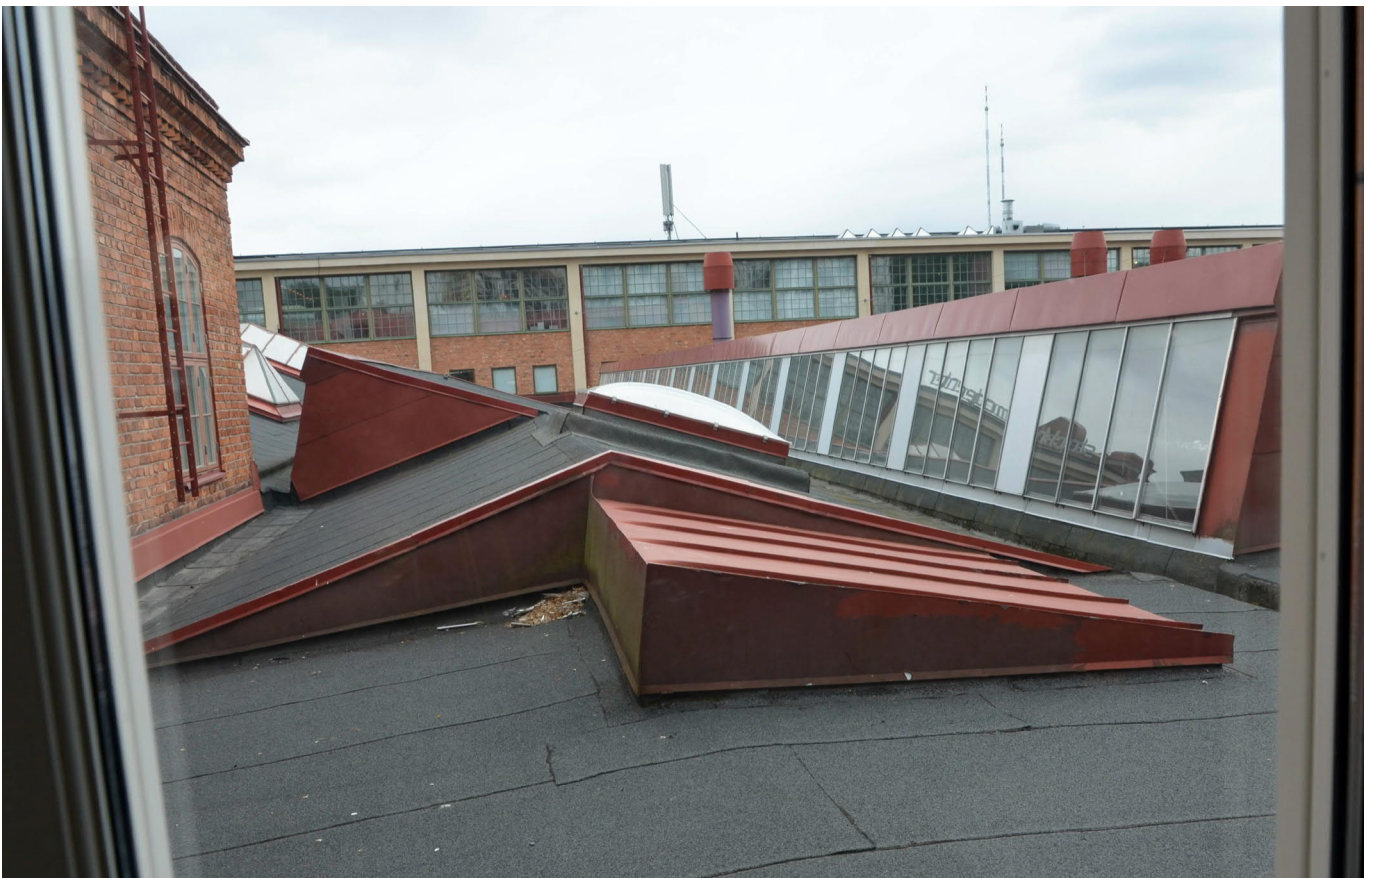
Fotografi av nuläget. Delar av sågtandstaket sett från ett fönster i Ritningskontorets övre våning.

Att så stor del av det sammanhängande sågtandstaket rivs påverkar anläggningens kulturhistoriska värde negativt. Enligt undertecknad detta den enskilda åtgärd som påverkar anläggningen i störst utsträckning. Det är framförallt det samhällshistoriska och arkitekturhistoriska värdet som påverkas. De delar som rivs saknar dock rivningsförbud i gällande plan. Tre av tolv "tänder" har rivningsförbud och bevaras (benämns i 51E-F förslaget).

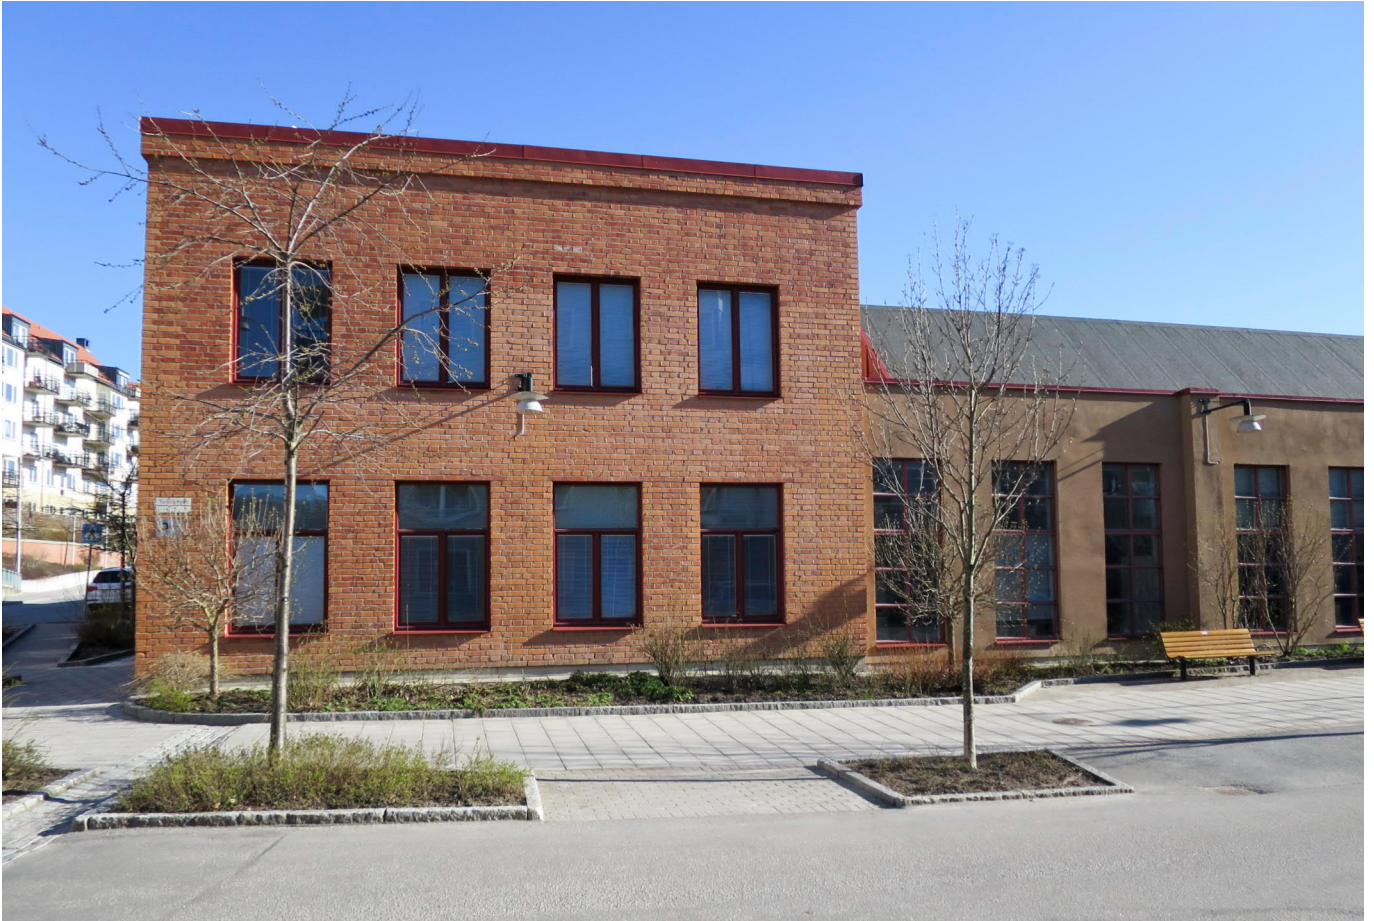
Fotografi av nuläget. Hus 93 sett från Turbinvägen. Tegelfasaderna i den västra delen av byggnaden (till vänster i bild) bevaras och påbyggs i förslaget. Den putsade östra delen (till höger i bild) rivs.

En rivning av de lägre delarna av hus 93 påverkar inte anläggningens kulturhistoriska värde i någon större utsträckning, annat än att andelen äldre byggnadsvolymer i denna ytterligare reduceras. I dag utgör denna del av hus 93 en svårläst del av fabriksmiljön. Fasaderna tillkom efter rivningen av angränsande byggnader för ett tiotal år sedan. Fasaderna putsades, vilket gör att de inte är en del av det sammanbindande "kitt" i miljön som anläggningens tegelfasader utgör. Byggnaden omfattas ej av skydd i gällande plan. Undertecknads bedömning är att rivningen är möjlig att genomföra.

Det är ur kulturmiljösynpunkt fördelaktigt att byggnadens tegelfasader mot Winborgs väg och Turbinvägen bevaras i förslaget. Även fasadytorna av tegel mot norr bevaras. Fasaden mot Winborgs väg ingår i en lång sekvens av äldre tegelfasader och har ett miljöskapande värde och är en del av en årsring i fabriksens utbyggnad. Byggnaden har ingen entré eller planlösning av kulturhistoriskt värde. En ambition finns att behålla befintligt mellanbjälklag, vilket är eftersträvanvärt ur kulturhistorisk synvinkel och skulle vara varsamt mot byggnadens ursprungliga konstruktion. Om detta trots allt skulle rivas så minskar byggnadens kulturhistoriska dokumentvärde. Påverkan på anläggningens kulturhistoriska värden som helhet är däremot ringa.

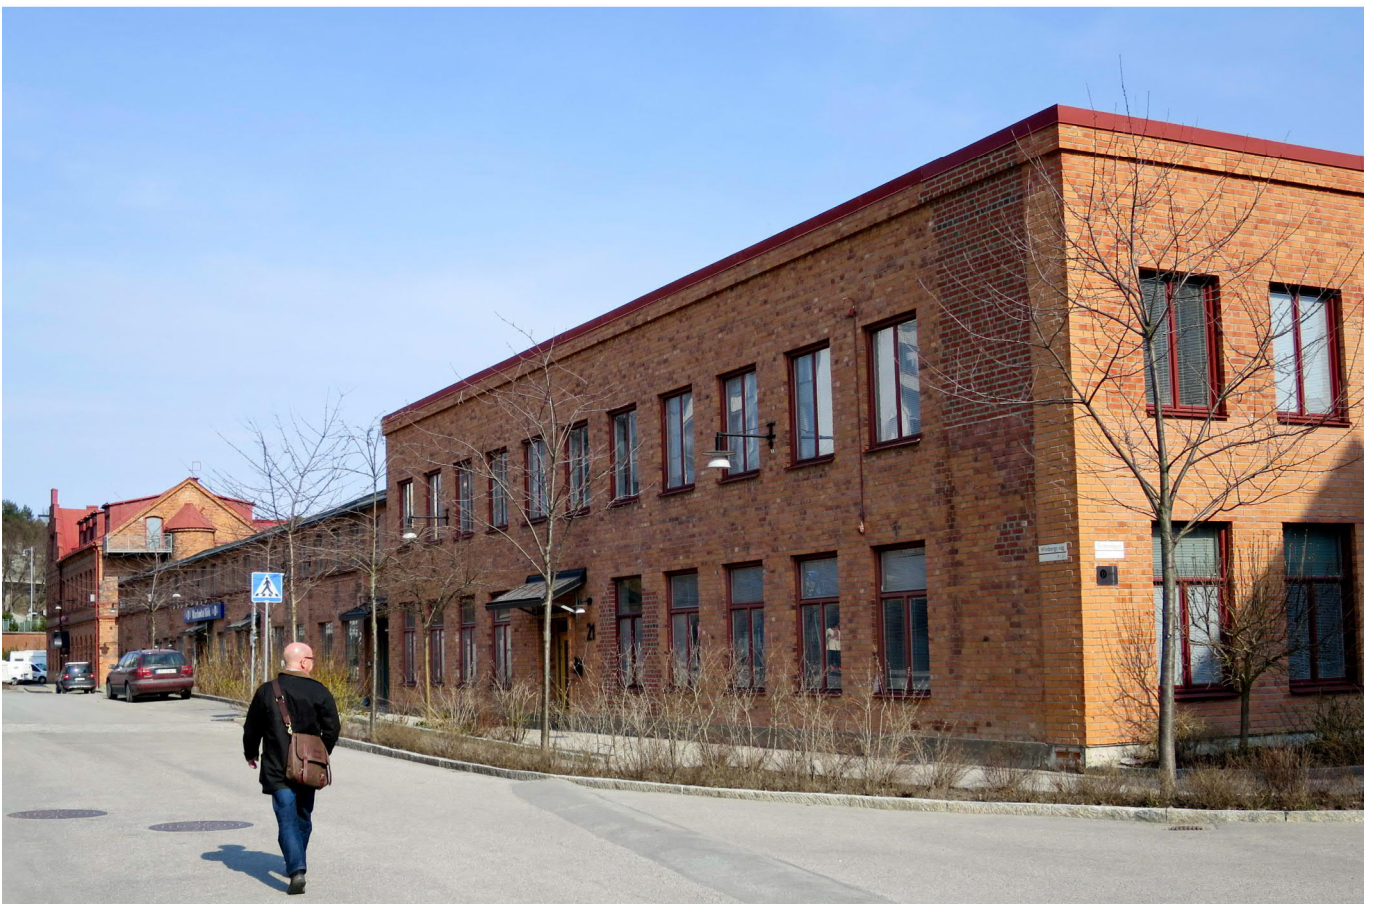
Fotografi av nuläget. Hus 93 sett från hörnet Winborgs väg-Turbinvägen. En påbyggnad i två våningar föreslås här.

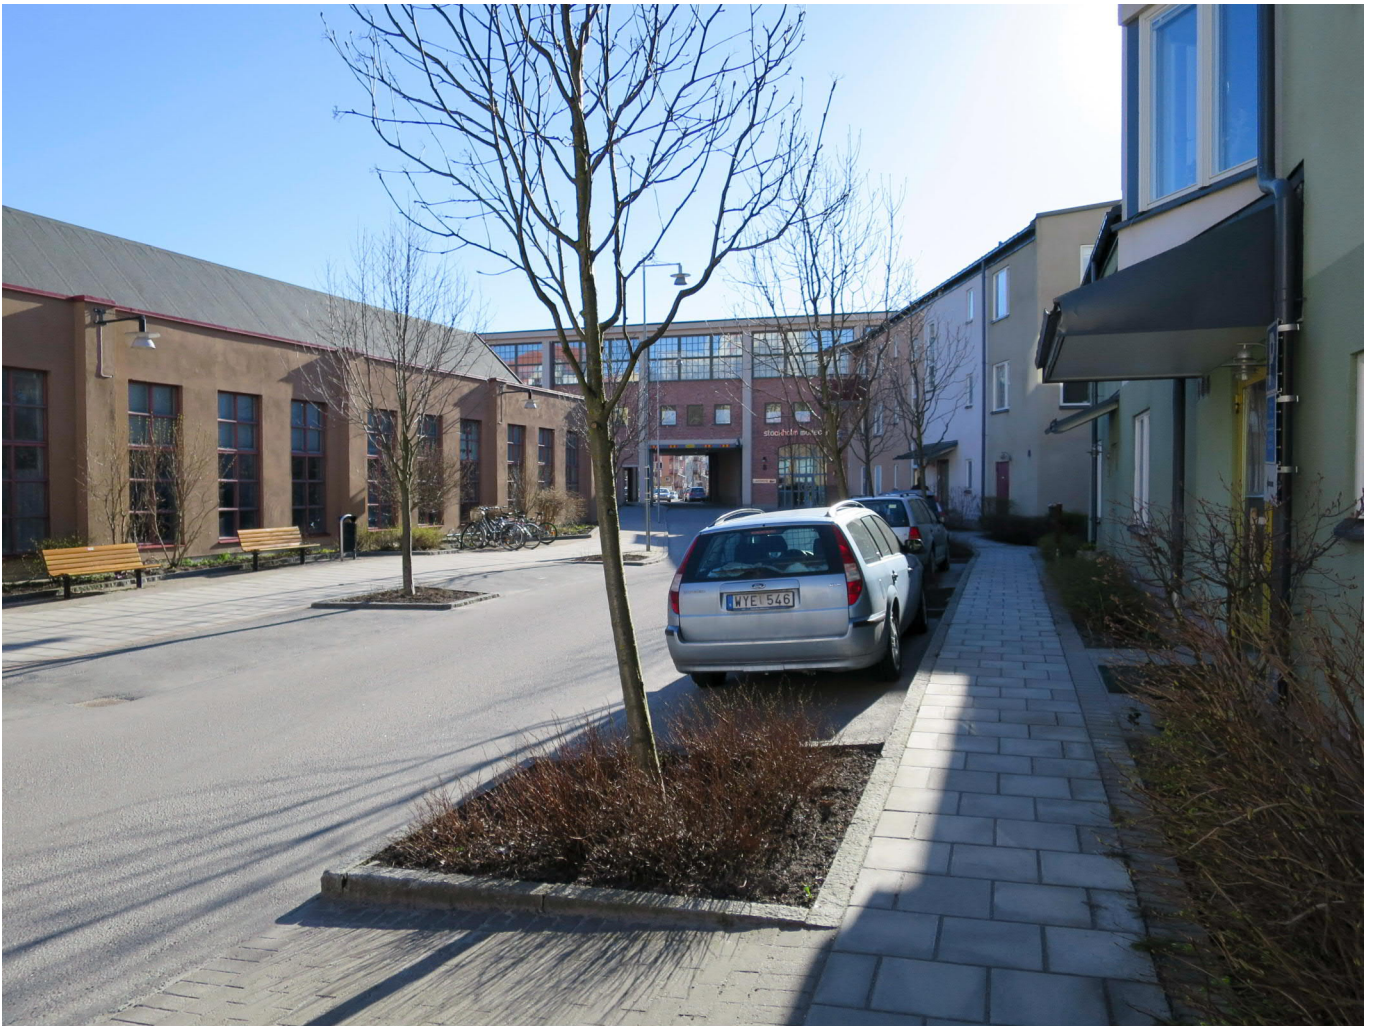
Överst: Fotografi av nuläget. F.d. Turbinhallen som fond i öst till Turbinvägens västra sträckning.

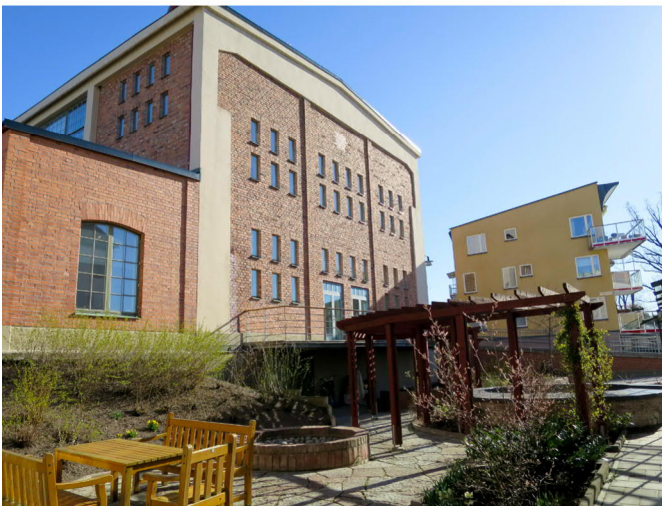
Ovan till vänster: Fotografi av nuläget. F.d. Turbinhallens södra gavelfasad.

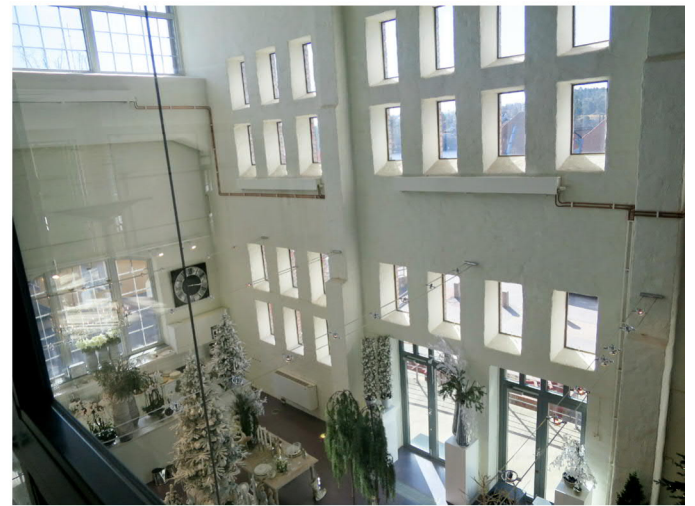
Ovan till höger: Det bevarade utrymmet i full höjd innanför F.d. Turbinhallens södra gavelfasad.

Ett bevarande av två utrymmen i full höjd, mot respektive gavelfasad, var en förutsättning när nästan hela det enorma rum, som f.d. Turbinhallen ursprungligen utgjorde, byggdes igen med nya bjälklag omkring år 2003. Dessa utrymmen bevaras i förslaget.

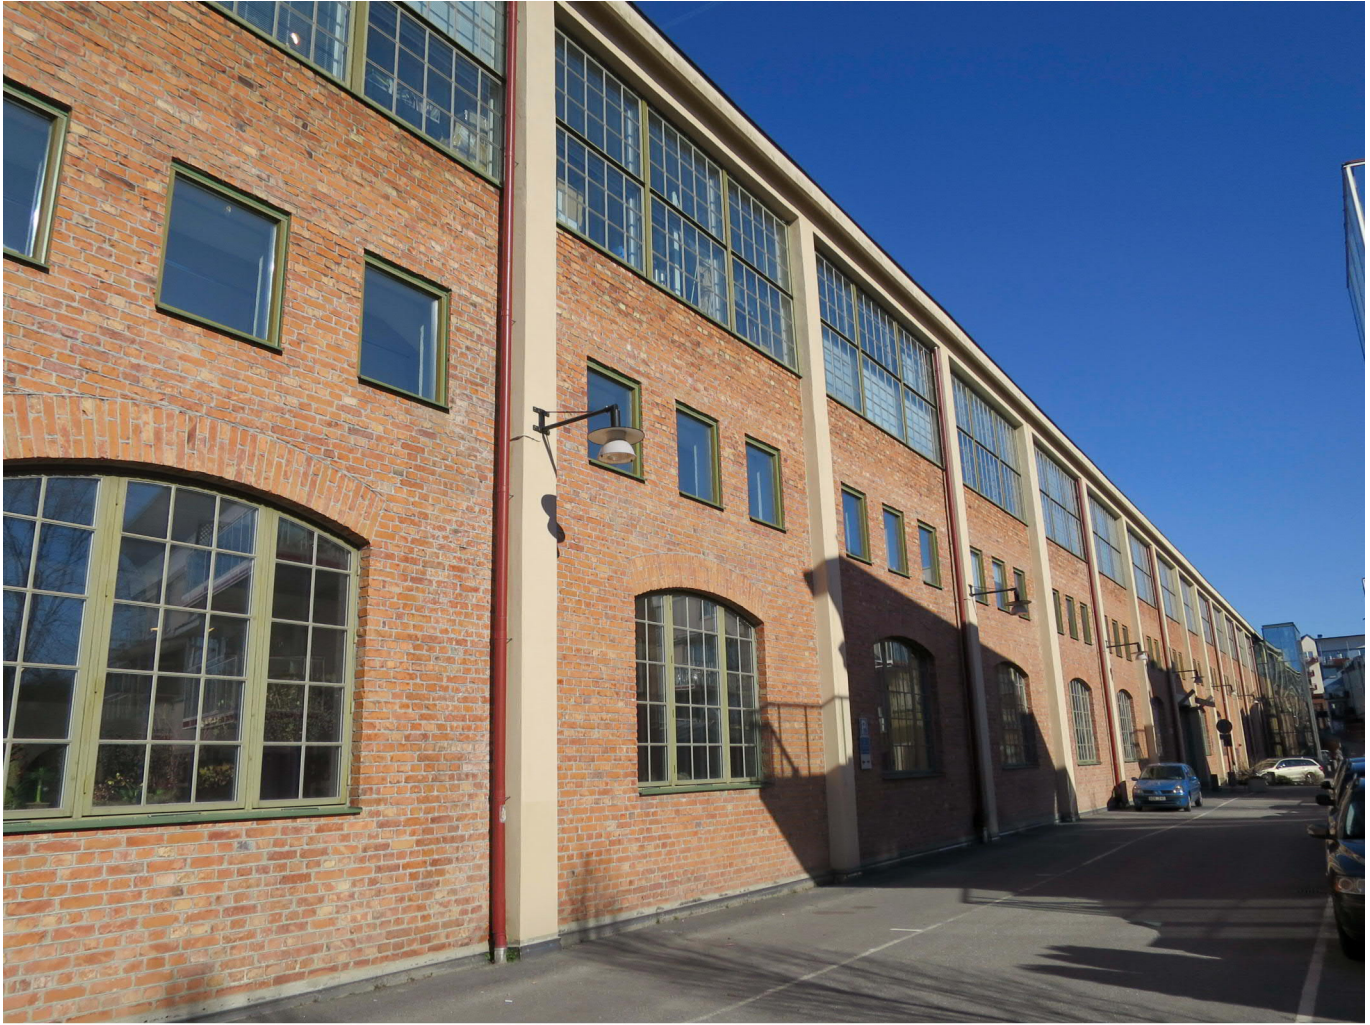
Ovan: Fotografi av nuläget. Del av f.d. Turbinhallens östfasad. Fönsterlägena i den nedersta och översta våningen är ursprungliga men fönstren i sig sentida. De följer dock ursprunglig karaktär och indelning. Fönsterlägena i den mellersta våningen (tre fönster i varje "fack") tillkom på 2000-talet. Till höger i bild ses det utanpåliggande trapphuset från 2000-talet.

Den på 2000-talet tillkomna fönsterraden på f.d. Turbinhallens västra fasad förstoras till delar. De fönster som berörs sitter i tio ”fack” på fasadens norra del. Tio fönsterbröstningar rivs och en längsgående balkong/takterrass byggs utmed fasaden, på befintligt tak i väster. Byggnaden saknar ursprungliga eller äldre fönstersnickerier. De befintliga fönstersickerierna är sentida och behålls, med vissa justeringar, i förslaget. Utanpåliggande glasskivor monteras utanför de övre fönstren i den västra fasaden för att möjliggöra öppningsbara fönsterdörrar.

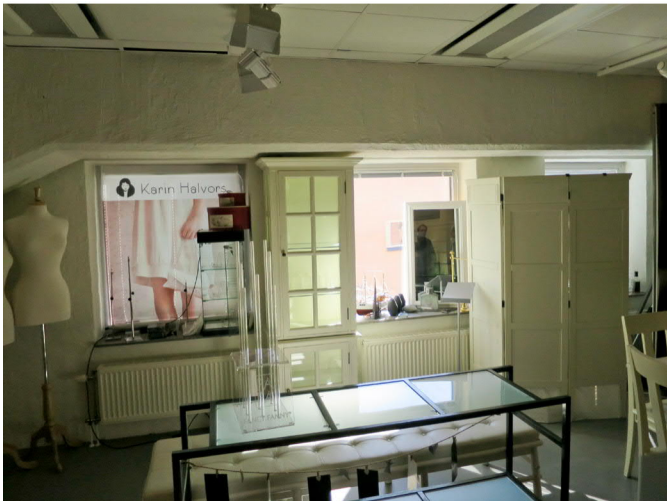
Till vänster: Fotografi av nuläget. Del av en av f.d. Turbinhallens traversbalkar i betong. På dessa vilar ett av byggnadens mellanbjälklag som lades in på 2000-talet. Traversbalkarna bevaras i förslaget.
