VÅRDPLAN

# OLLE NYMAN ATELJÉER OCH KONSTNÄRSHEM

## Saltsjö-Duvnäs

IDA THUNSTRÖM & PAUL WILUND 2020-05-28  
REV:

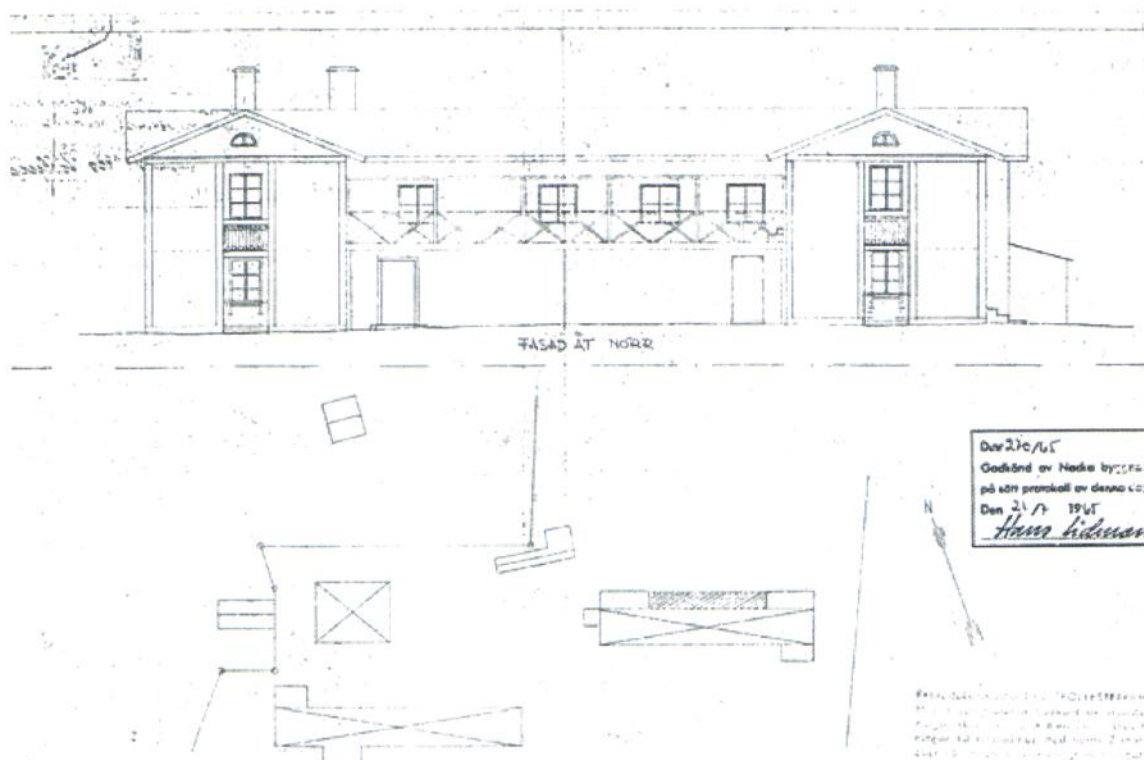
Utklipp från byggloutritingar 1965 då man sökte bygglöv för loftgången. Ritningarna är signerade av både Per Algot och Olle Nyman.
