Rapportnummer: 596002

Drift- och underhållsplan 2008-2017 för broar inom Nacka Kommun

PROJEKTENGAGEMANG ANLÄGGNINGSUNDERHÅLL I STOCKHOLM AB

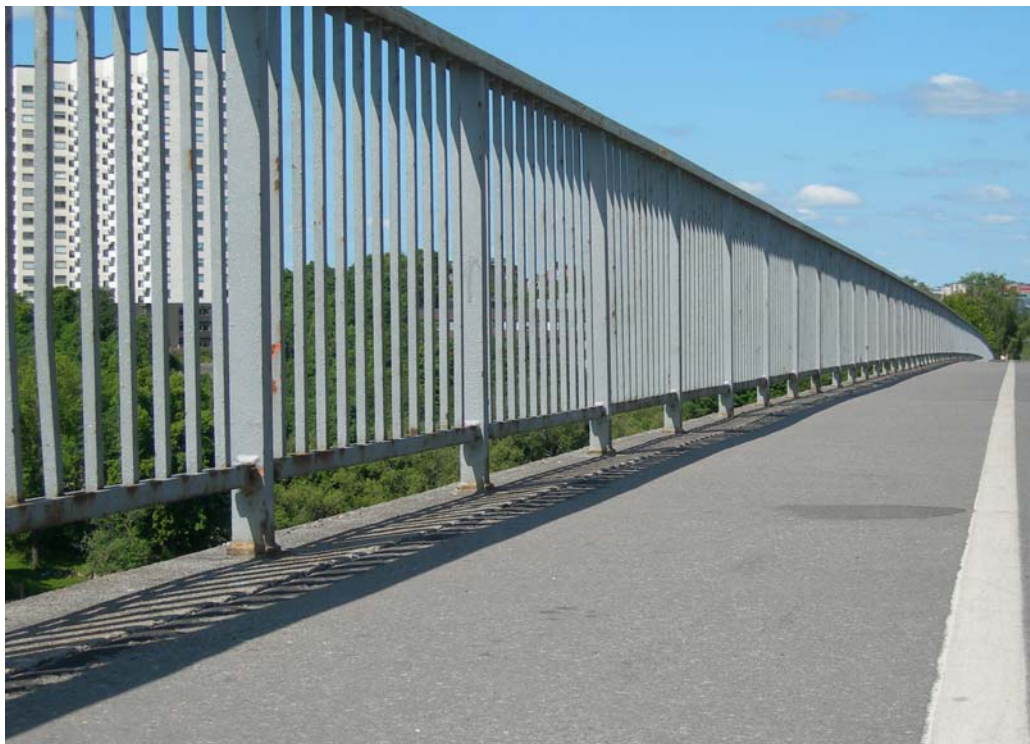
En av de mest utsatta konstruktionsdelarna på en bro är kantbalken. Den angrips på tre sidor av frost och vägsalt, se figur 7.

Figur 7. Kantbalk med räcke. Överytan skyddas inte mot fukt och vägsalt av ett tätskikt. De flesta kantbalkar ligger högre än vägbeläggningen. Om de inte gör det så brukar man åtgärda detta då en bro renoveras.
